HVORLEDES SIKRE OG FORVALTE NORSKE KIRKEBYGNINGER I FREMTIDENS KLIMA

A 149 ØYE STAVKIRKE

Tone Marie Olstad og Fredrik Berg

Tittel HVORLEDES SIKRE OG FORVALTE NORSKE KIRKEBYGNINGER I FREMTIDENS KLIMA A 149 ØYE STAVKIRKE	Rapporttype/nummer NIKU Oppdragsrapport 124/2016	Publiseringsdato 03.03.2017
	Prosjektnummer 1020854	Oppdragstidspunkt September 2016
	Forsidebilde Øye stavkirke sett fra vest. Foto NIKU	
Forfatter(e) Tone Marie Olstad og Fredrik Berg	Sider 32	Tilgjengelighet Åpen
	Avdeling Konservering

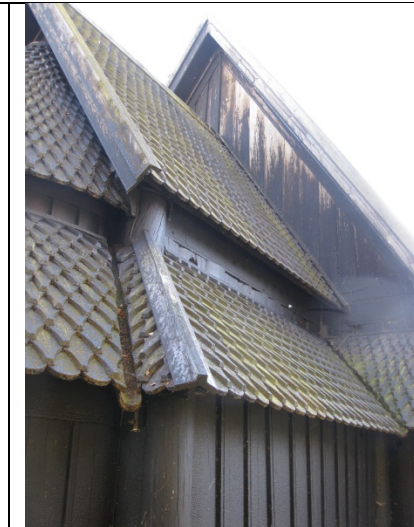
Kirkens nordside, østre del. Været kommer fra øst.

- 3.1 Yttertak. Økt mengde nedbør vil føre til flere perioder med fuktig vær. Yttertaket er i god stand, men det er grønske på nordside og deler av østsides tak, noe som tyder på at fukt ikke tørker opp. Dette skyldes sannsynligvis trærne i dette området.
- 3.14. Krusifiks. Det er usikkert om et fremtidig klima vil gi større belastninger på malt dekor. Det er observert løs maling på korset. Dette skyldes maleteknikk og klimabelastning

- 3.1 Yttertak. Trærne nordøst for kirken må holdes nede.
- 3.14. Krusifiks. Krusifikset bør kontrolleres av konservator med tilgang til hele krusifikset. Krusifikset holdes under oppsikt av den som har daglig ansvar for kirken. Det må ikke tørkes støv av krusifikset, da kan eventuell løs maling følge med.

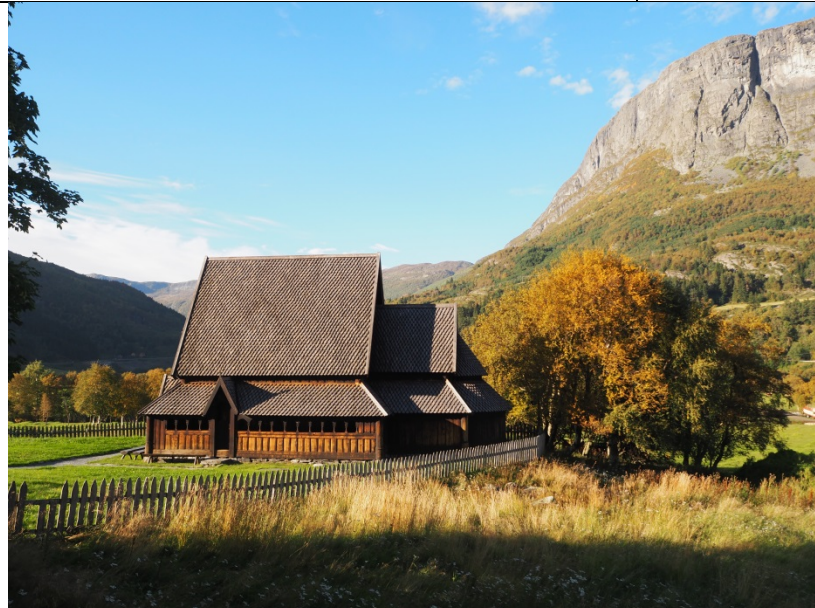
Kirken sett fra syd.

Trærne som står mot nord-øst bør fjernes
