HVORLEDES SIKRE OG FORVALTE NORSKE KIRKEBYGNINGER I FREMTIDENS KLIMA

EIDSBORG STAVKIRKE

Tone Marie Olstad, Fredrik Berg

NIKU Oppdragsrapport 148/2016

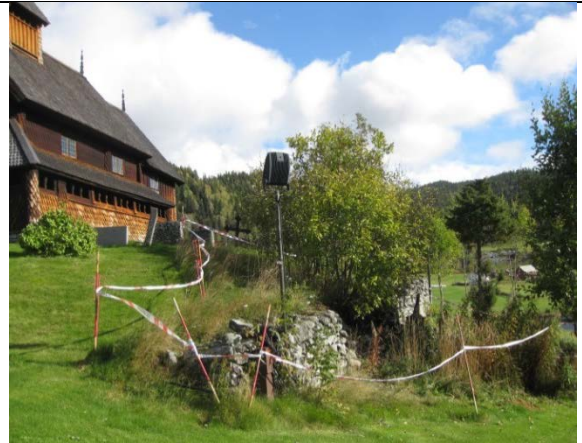
I skråningen sør for kirka hadde deler av muren rast ut.

Eidsborg ligger høyt og fritt og ser generelt ut til å ha god vandrenering. Det betyr trolig ikke mye for kirkas stabilitet om muren sør for kirka har rast ut, men på sikt bør denne reetableres.

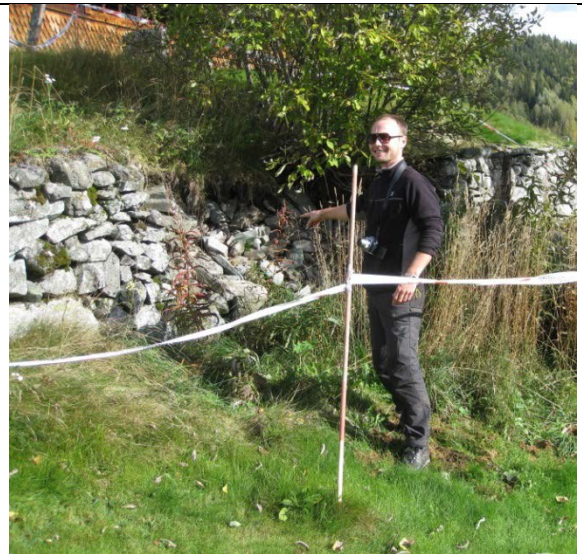
Den utraste delen av muren på sydsiden og Fredrik Berg, NIKU.

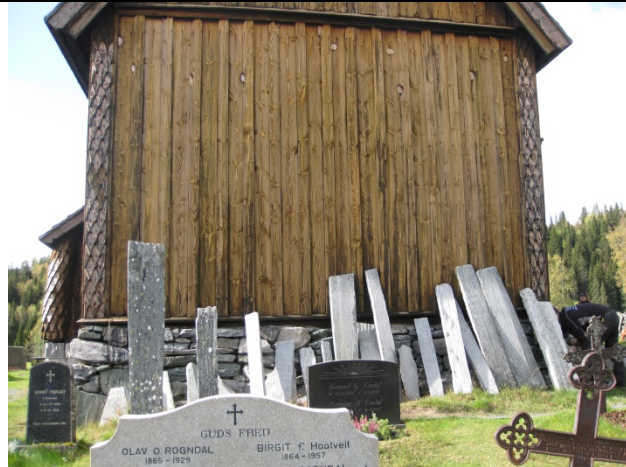
Østvegg på kirka. Spunsinger i veggen viser at det har vært et problem med hakkespett.

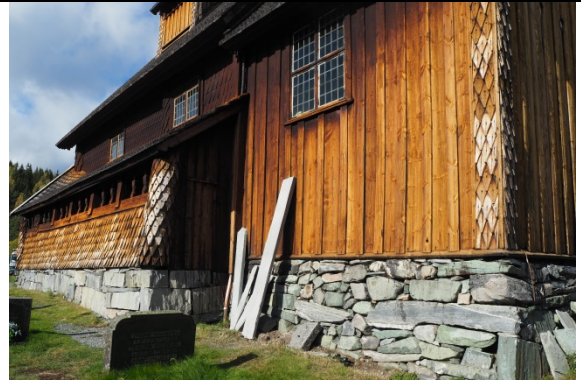
Kor og søndre svalgang. På grunn av at kirka ligger i skråning er grunnmuren betraktelig høyere her.

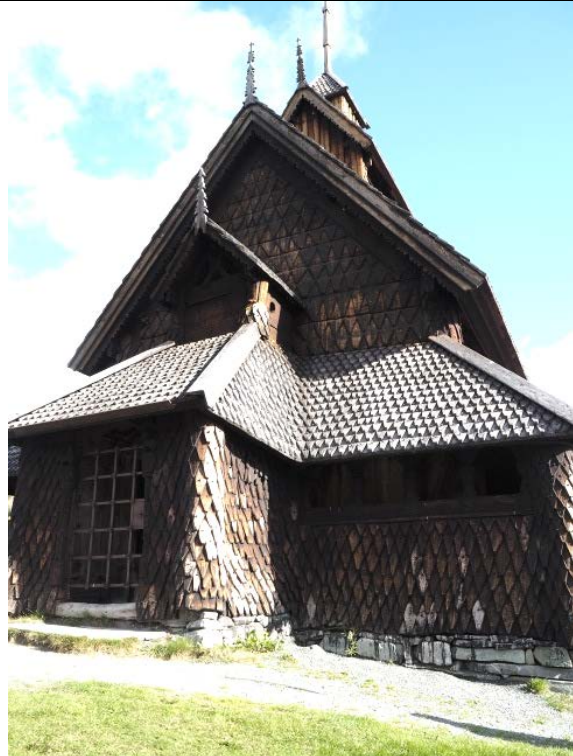
Portal og vestfasade. Bakken har god helling ut fra kirka, men planter og vekster bør likevel fjernes fra grunnmuren for å unngå fuktrelaterte problem.

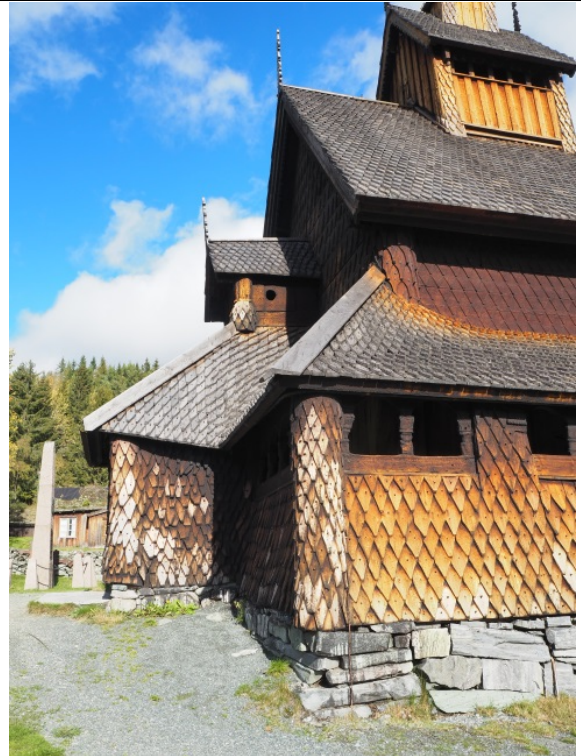
Sydøstre hjørne av kirka. Legg merke til taket over inngangspartiet og svalgangen. Disse er sikret med strekkfisk i metall.

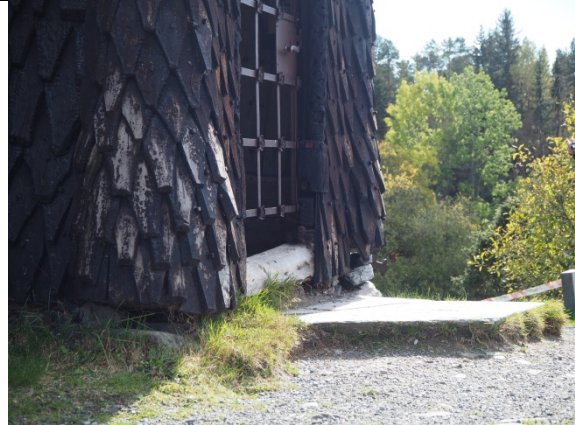
Vestinngang. Terskelstokken bør holdes frie fra gress og planter for å unngå unødvendig fuktbelastning.

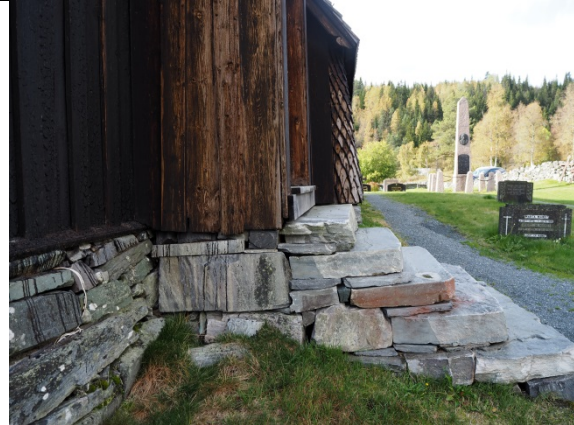
Trappetrinnene i stein opp til sakristiet burde i utgangspunktet helle utad for å slippe at vann samles.

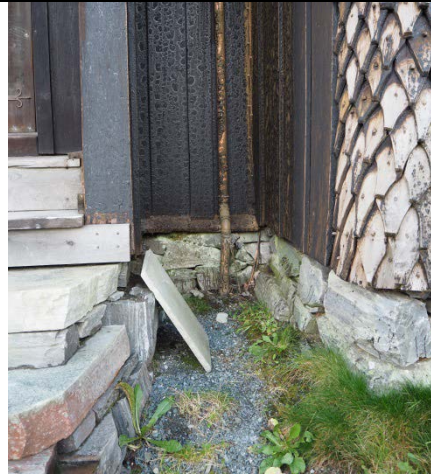
Inngangsparti til sakristi på østre del av nordveggen. Trappetrinn med nyere stein. Algevekst på stein i hjørnet er tegn på litt for høy fuktbelastning.

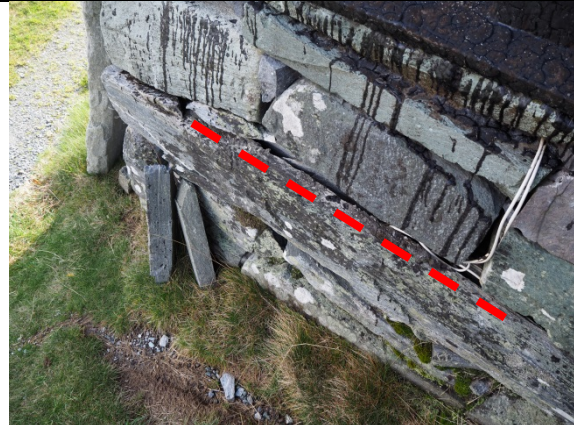
En langsgående sprekk i en av grunnmurens steiner på nordveggen øst for trapp til sakristi, skyldes at tyngde og eller vann (med frostsyklus) har presset på lagdelingen. Steinen burde vært vendt 45 grader. Dette kan bli et svakt punkt i muren.

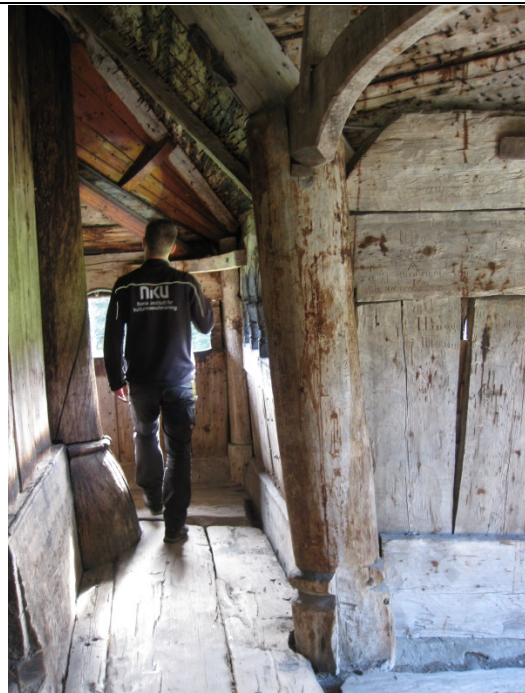
Omgangen mot vest og inngangsparti synes å være dårlig fundamentert. Det er mulig at konstruksjonen har sklidd vestover for lenge siden og nå er stabil.

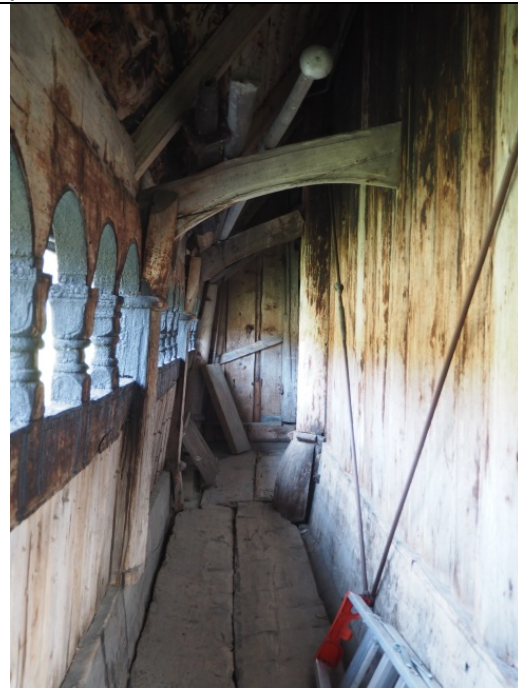
Gulvbordene i svalgangen, her på nordre side, ligger flere steder rett på jorden, og mangler dermed tilstrekkelig lufting under.

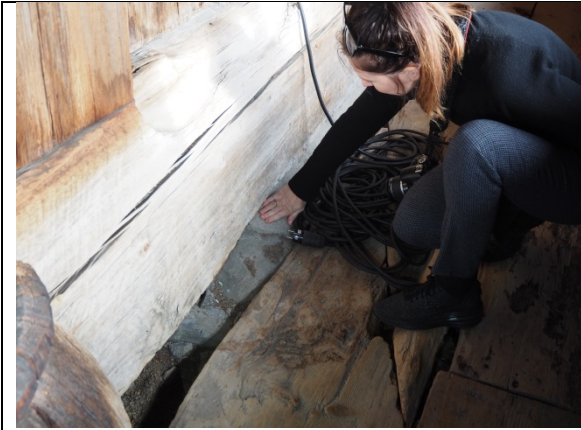
På enkelte steder er fundamentering av skipets sviller konsolidert med sementholdig mørtel.

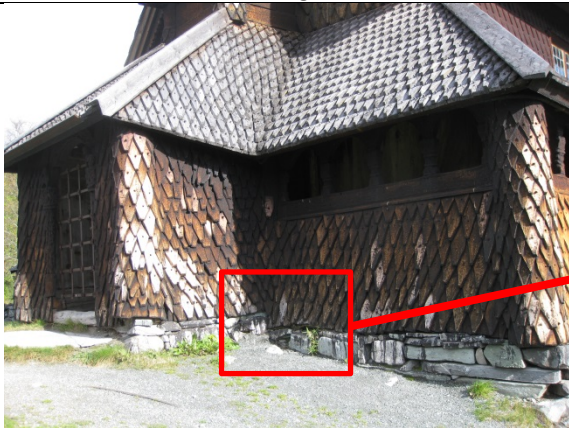
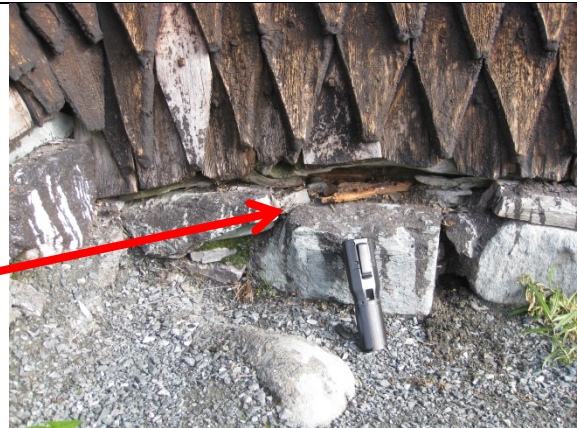
Hjørnet mellom svalgang og inngangsparti; vestvegg mot sør. Svillen viser viser råte og tegn på kraftig fuktbelastning.

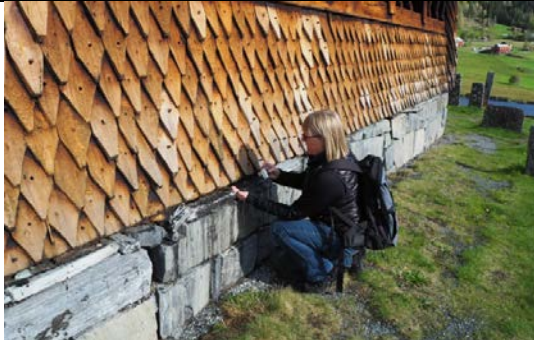
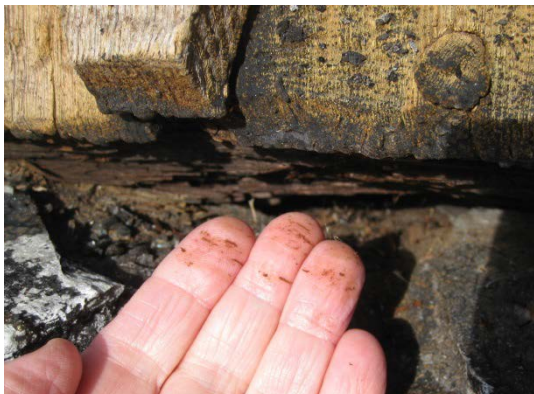
Deler av svillstocken på sørsida har råte og viser tegn på før høy fuktbelastning. Det skyldes trolig steinens plassering og avstanden fra spon til stein.

Det er problemer med råte i grunnstokken på sørsida av kirke og på sørveggen på vestre del av omgangen. På nord- og vestveggen er det flere steder for kort avstand mellom treverk og vegetasjon.

- **3.3 Fundamentering.** Grunnmuren i sør bør utbedres. Stein som ligger feil eller har sklidd ut ordnes og større stein med sprekker overvåkes. Det siste gjelder også på nordsiden.
- **3.5 Vannavrenning/ 3.7 Drenering.** Alle former for vekster helt inntil kirka fjernes og fall vekk fra kirken bør gjøres brattere.
- **3.9 Gulv.** Bordenes tilstand i omgangen bør undersøkes nærmere gjennom å løftes opp. I forbindelse med det bør man vurdere å sikre luftspalte mot bakken.
- **3.8 Innvendige veggoverflater.** Malte overflater bør overvåkes og vurderes av malerikonservator innen en treårsperiode fra 2016.
- **3.15 Konstruksjon.** Svillens tilstand, i hovedsak på sørsida, bør undersøkes videre med hensyn til fuktskader.

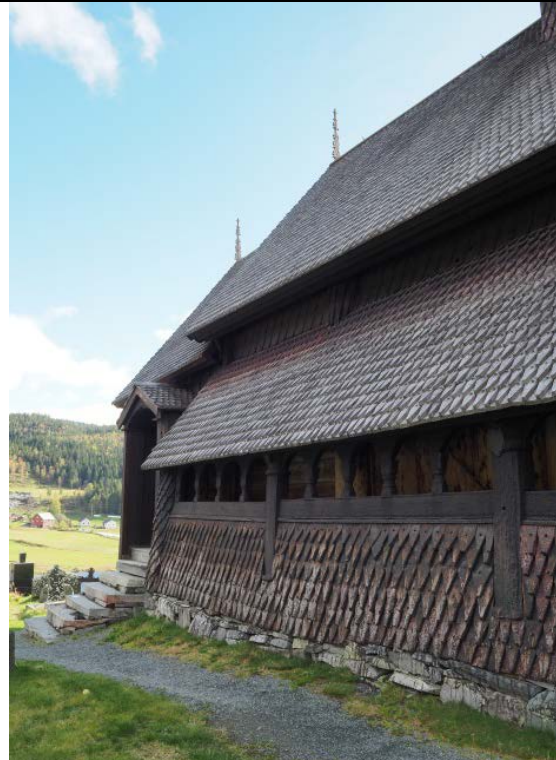
Nordsida og svalgang. Her er grunnmuren eldre og betraktelig lavere. Det vokser gress helt opp inntil muren, men det fantes ikke noen tegn på for høy fuktbelastning.

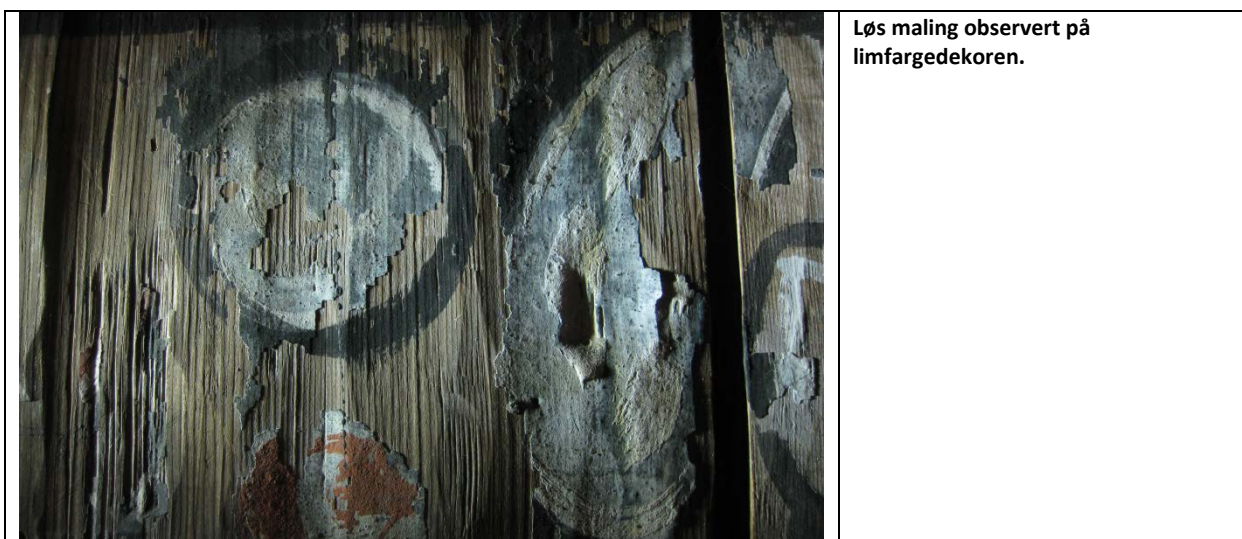
Gjenstander og malt dekor i kirkerommet ble tilstandsvurdert i perioden 2013-2015. Vurdering av interiørets tilstand er derfor ikke vektlagt ved befaringen. Limfargedekoren ble konsolidert i 2007 (Solberg 2007). Det ble oppdaget løs maling på limfargedekoren på skipets sørvegg, i den eldste delen av skipet.

Løs maling observert på limfargedekoren.
