Rapport 2016, Munkeby kyrkjeruin

Ferdigstilling i nordre korsarm og meisling av nordvegg i skipet

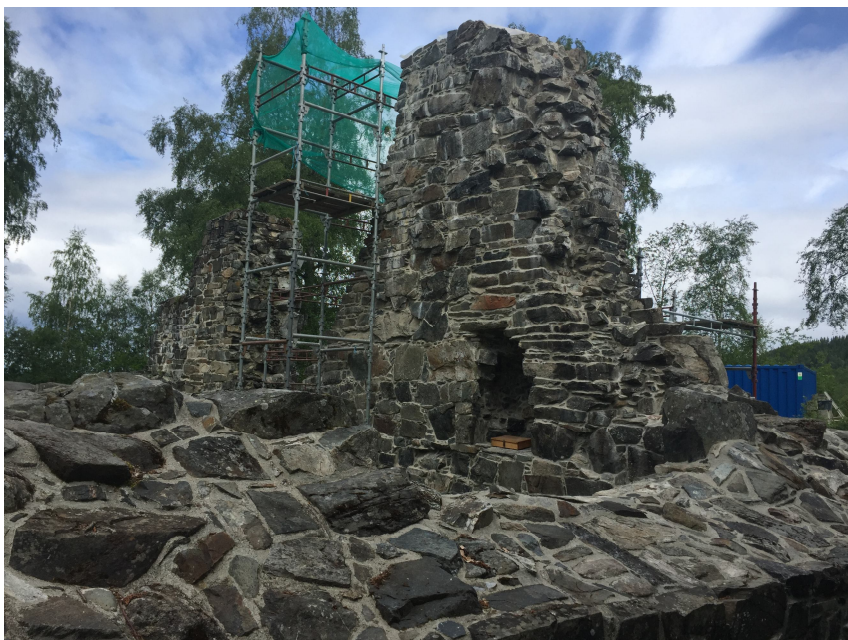
Foto 2005/06.28- 2016-06-09 10.21.26 (øvt): Ferdigstilling av toppdekke Nordre korsarm.

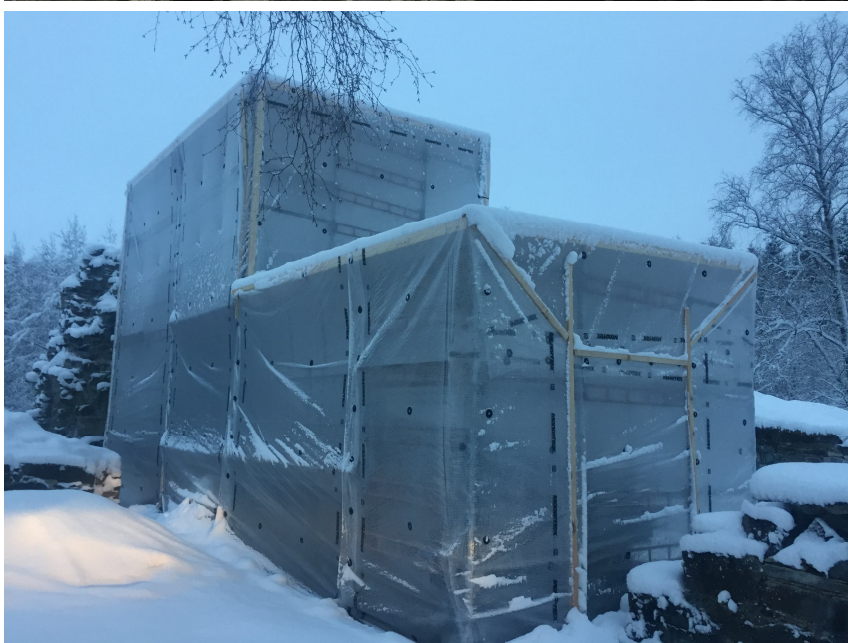
Foto 2017-01-03 10.35.54 (nedst): Nordveggen i skipet klargjort for meisling vinteren 2016/-17.

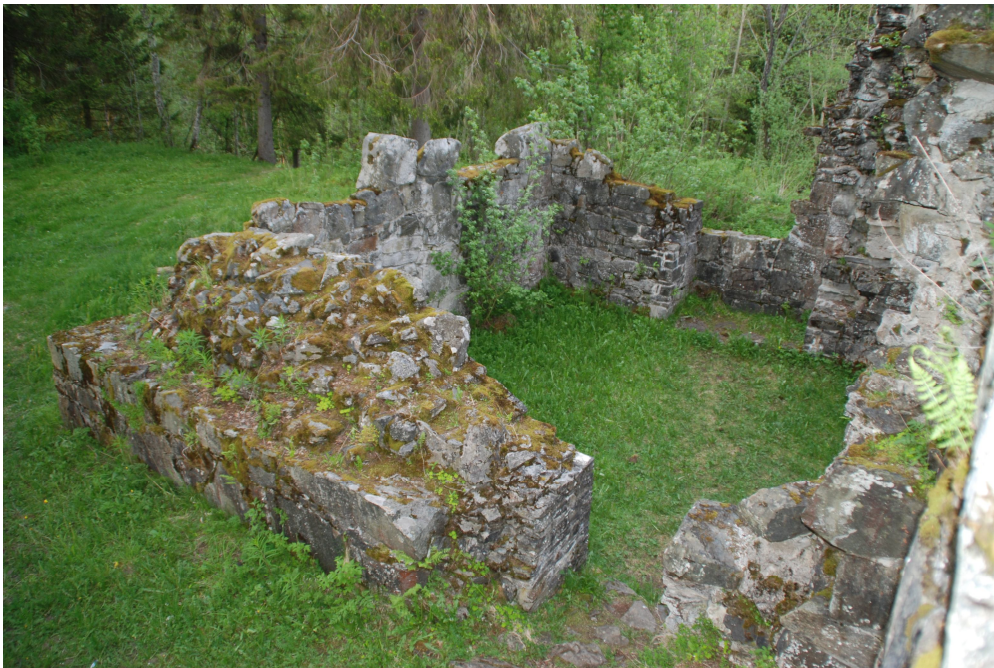
Foto 2005/06.02-02: Toppen på nordre korsarm, slik den framstod i 2006.

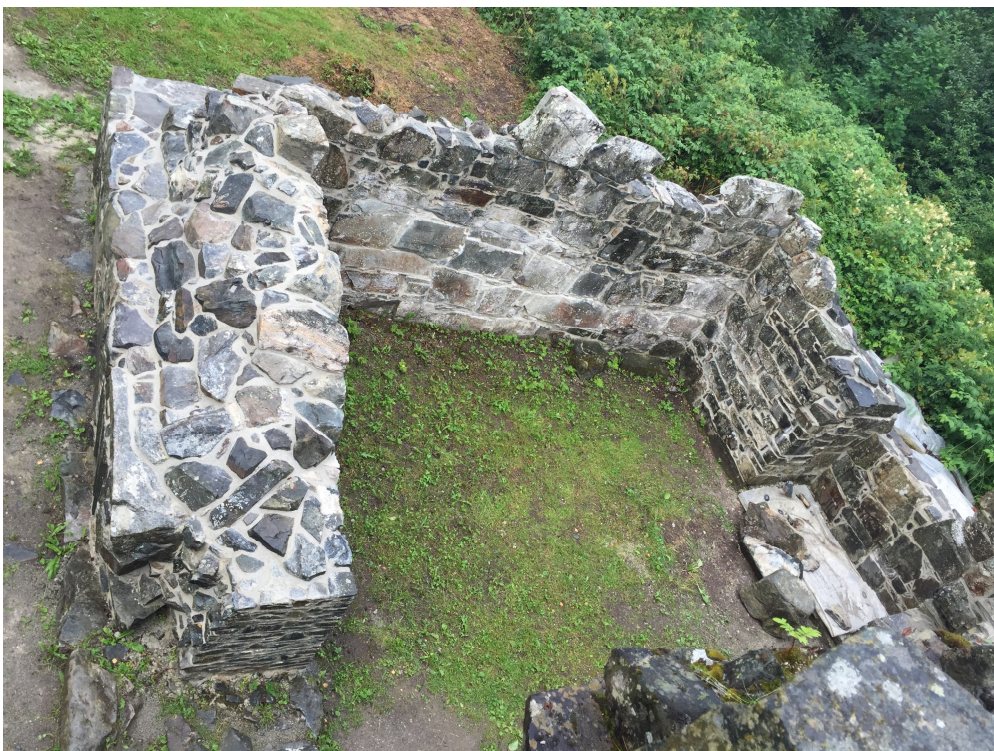
Foto 2005/06.28 2016-07-31 17.11.47: Ferdig murt toppdekke 2016.

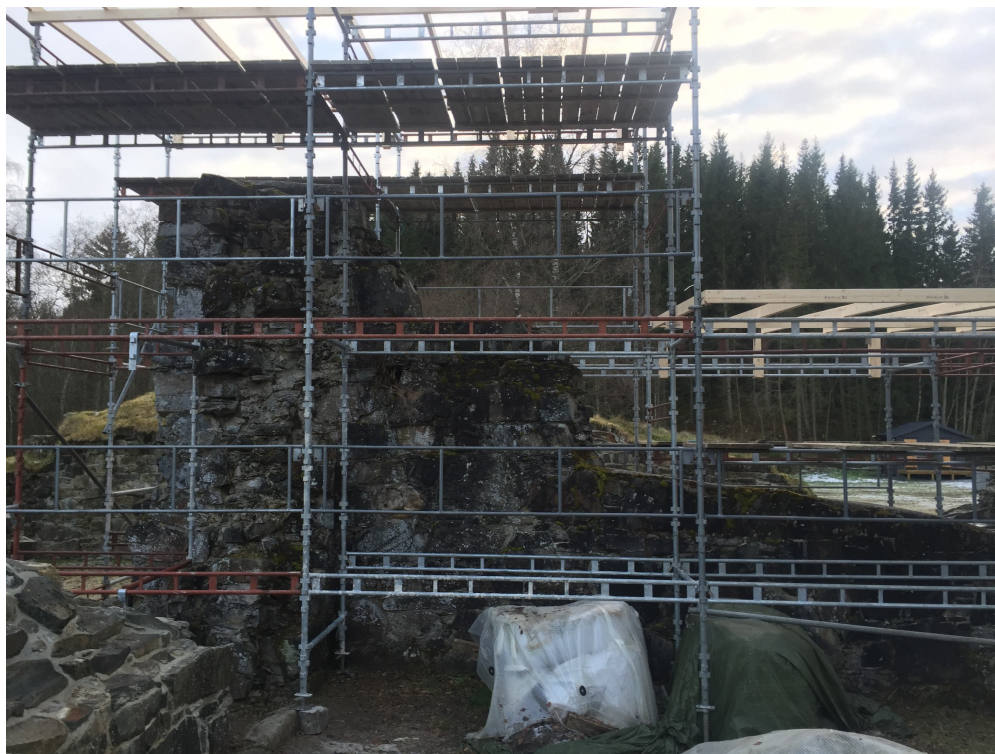
*Foto 2005/06.28-
2016-11-21 13.49.28:*

Allt meislingsarbeidet høsten 2016 og vinteren 2017 har blitt utført mens denne delen av ruinen har vært helt tildekket.

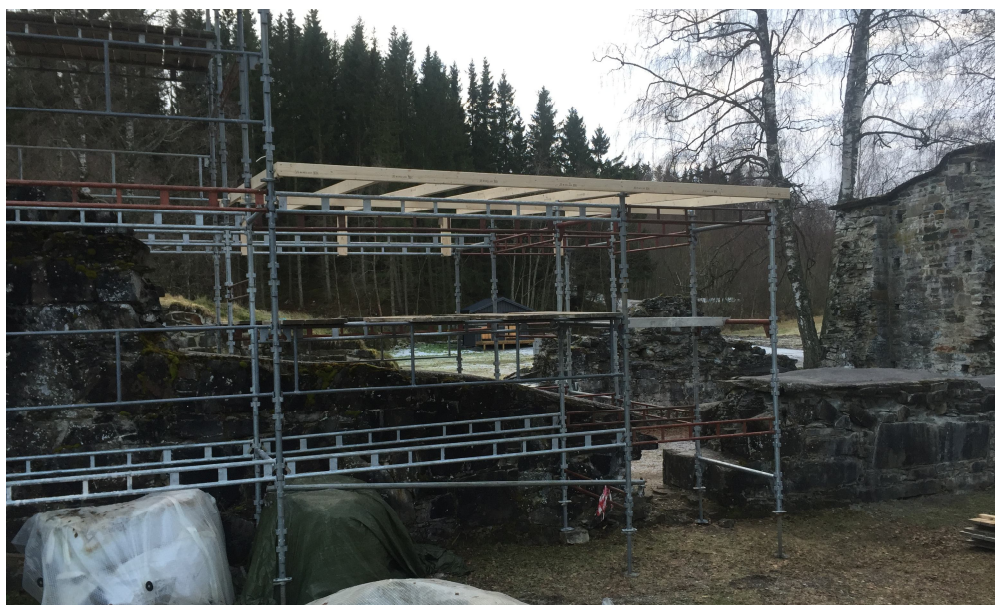
*Foto 2005/06.28-
2016-11-21 13.49.28:*

Fugene ut- og innvendig på nordmuren i Skipet er meisla ut og klar for spekking i 2017.
