Årsrapport for utført konserveringsarbeid på Tautra klosterruin 2016/17

Konserveringsarbeidet 2016/17

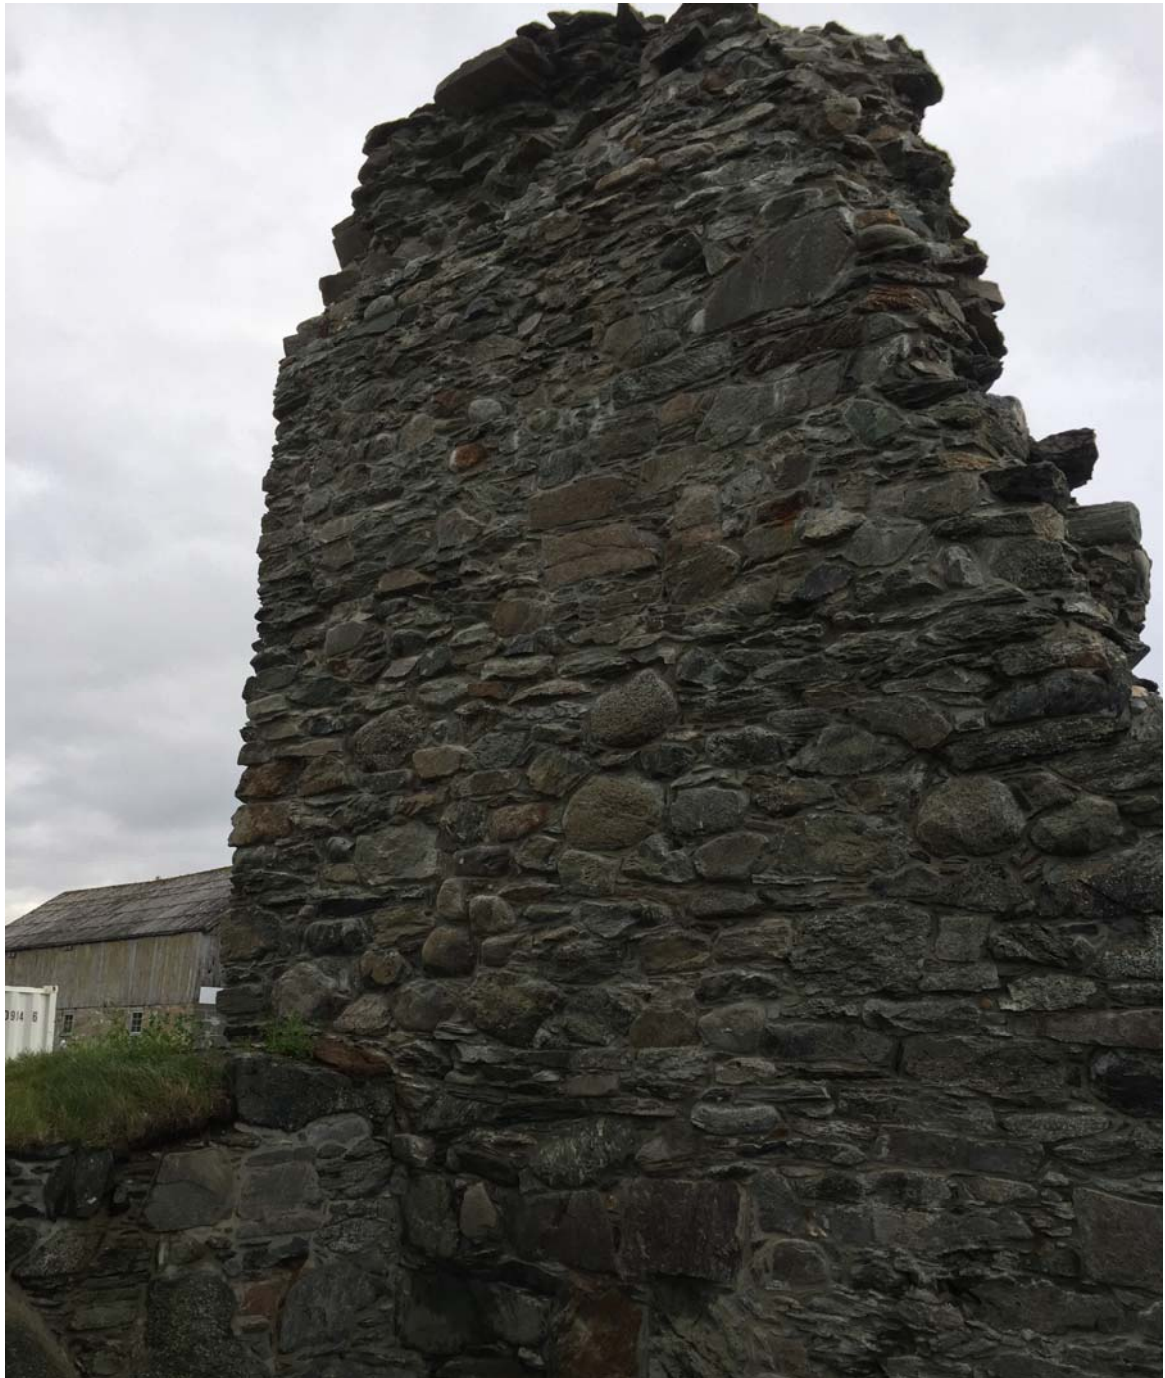
Nord østre vegg utvendig mot sakristi etter fullført konservering.

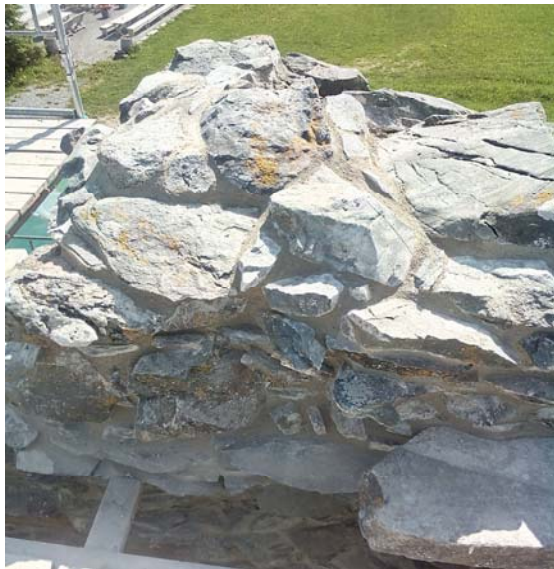
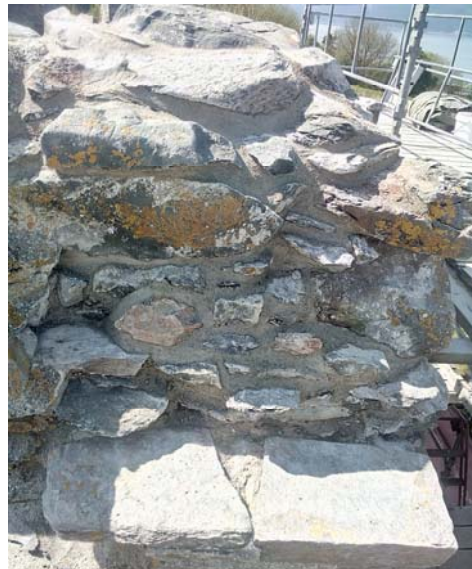
Bildet til venstre viser ferdigstilt topp av mur med nymurt toppdekke sett fra nord. Bildet til høyre viser ferdigstilt topp av mur med toppdekke sett fra øst.

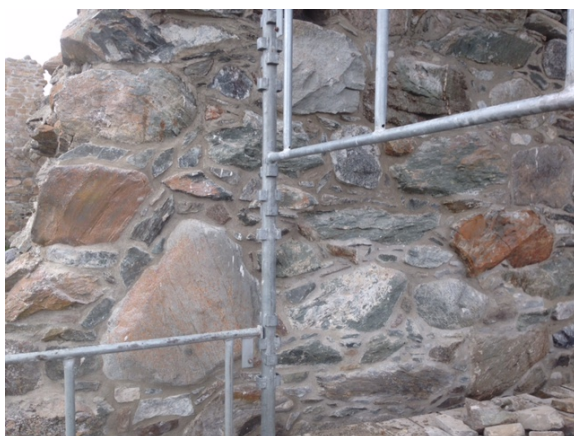
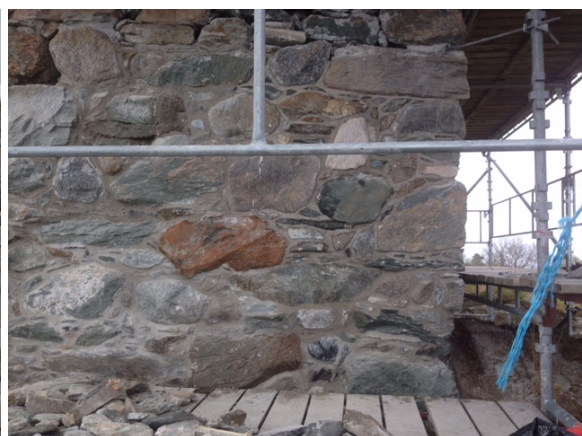
Bildene viser spekking av østvegg mot parkeringsplass under arbeid med spekking og pinning av murverket.

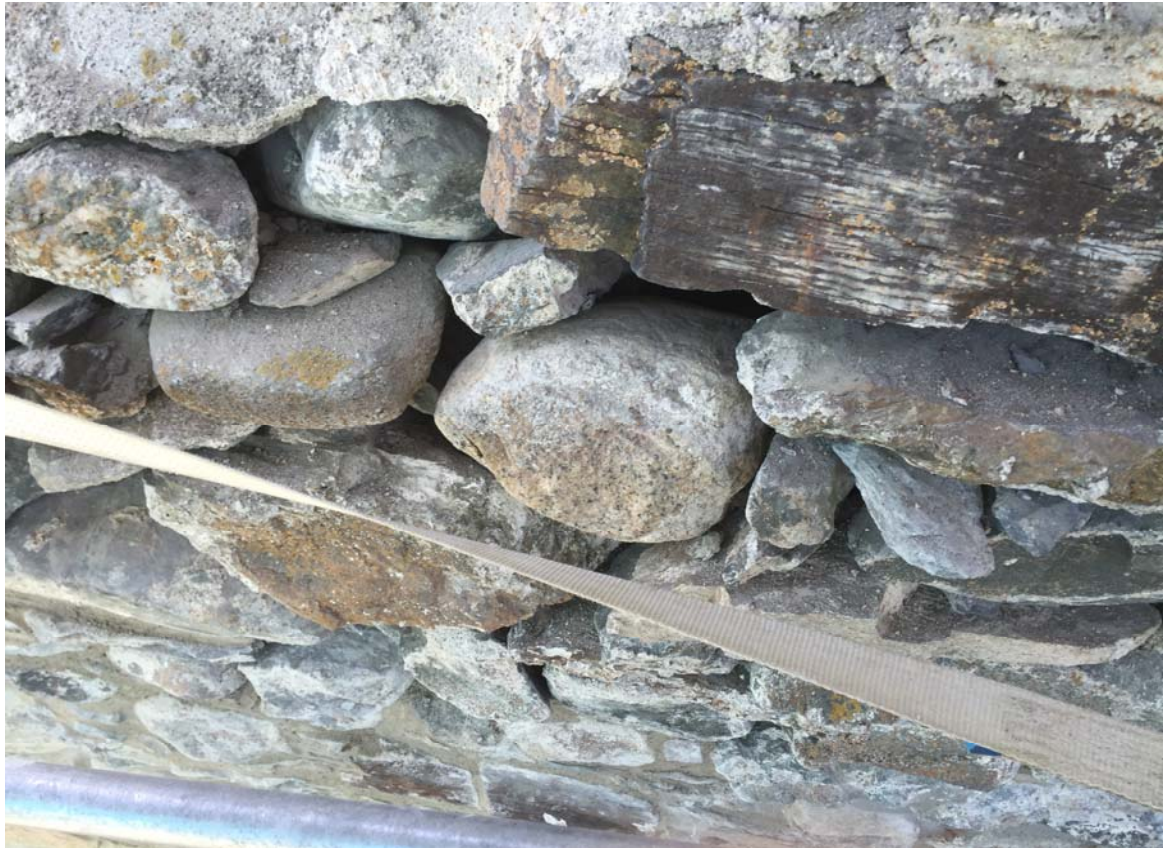
Bilde fra skipets østvegg utvendig under arbeid. Store deler av murverket er nymurt og delvis tørrmurt utenpå original middelalder kjerne. Det er spekket helt inn til murkjernen i en dybde på 50-70 cm som tilsvarer dybden inn til middelalderkjernen i murverket.

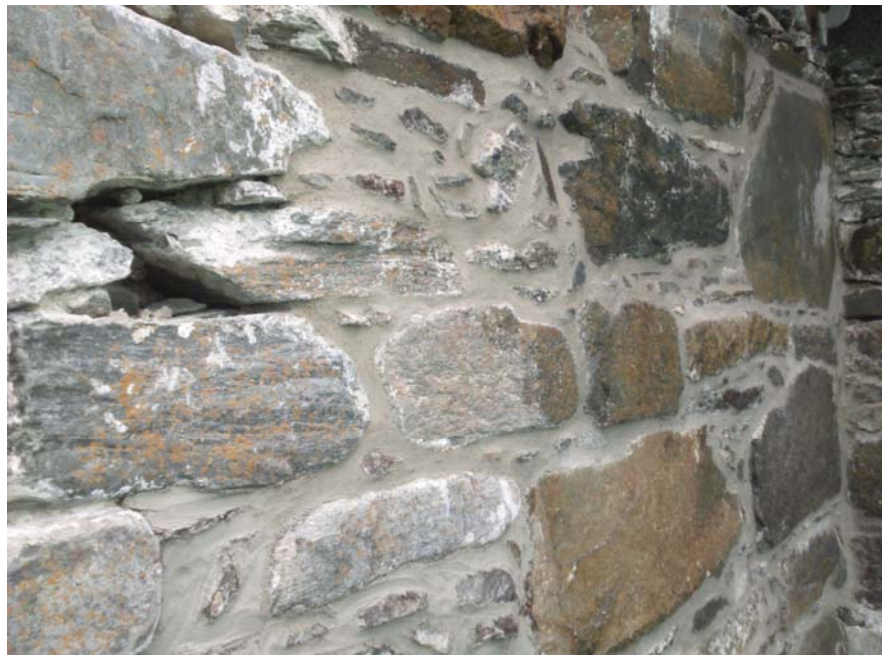
Innvendig i kirkerommets nordøstre hjørne ble murverket delvis ferdigstilt frem mot september 2016.
