ANTIKVARISK DOKUMENTASJON

Årsrapport 2016: Tiltak på Lyse klosterruin
(id.6459), Os kommune.

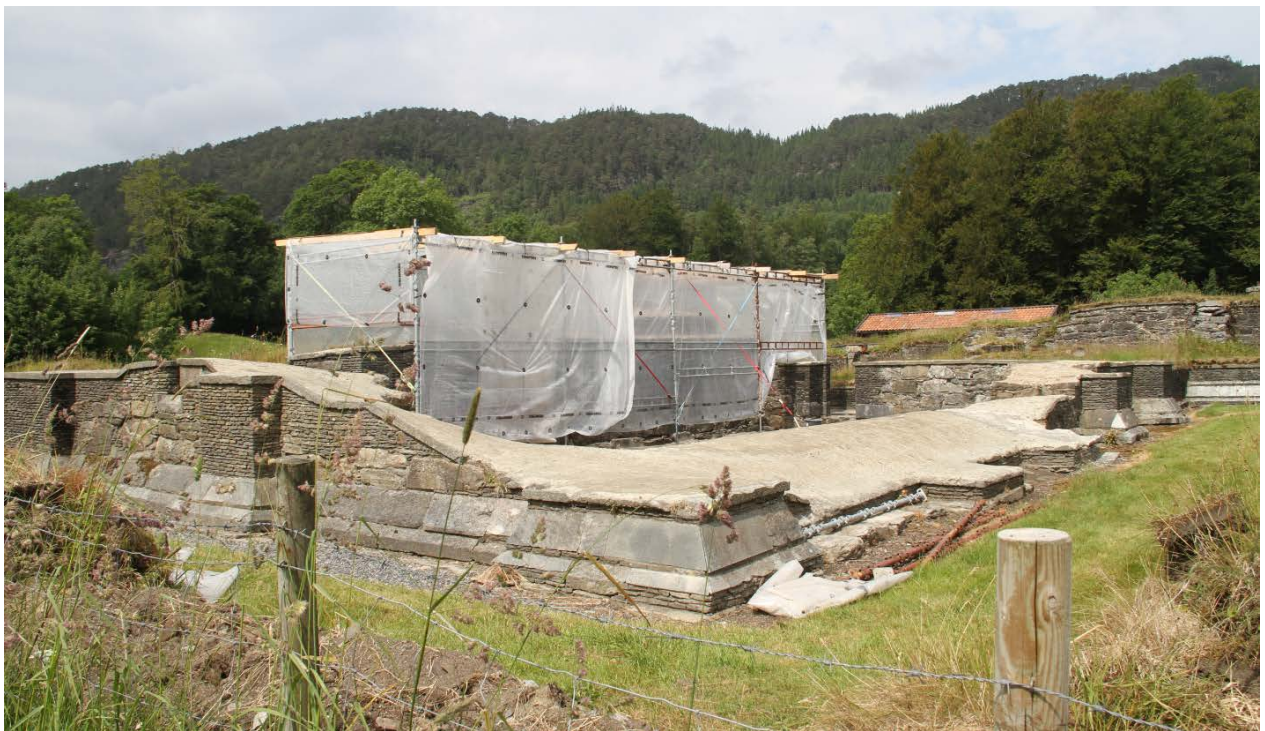
Figur 3. Partier av murene ble dekket til underveis for å sikre gode arbeidsforhold og betingelser for herding av kalkmørtelen (Foto: Byantikvaren 2016).

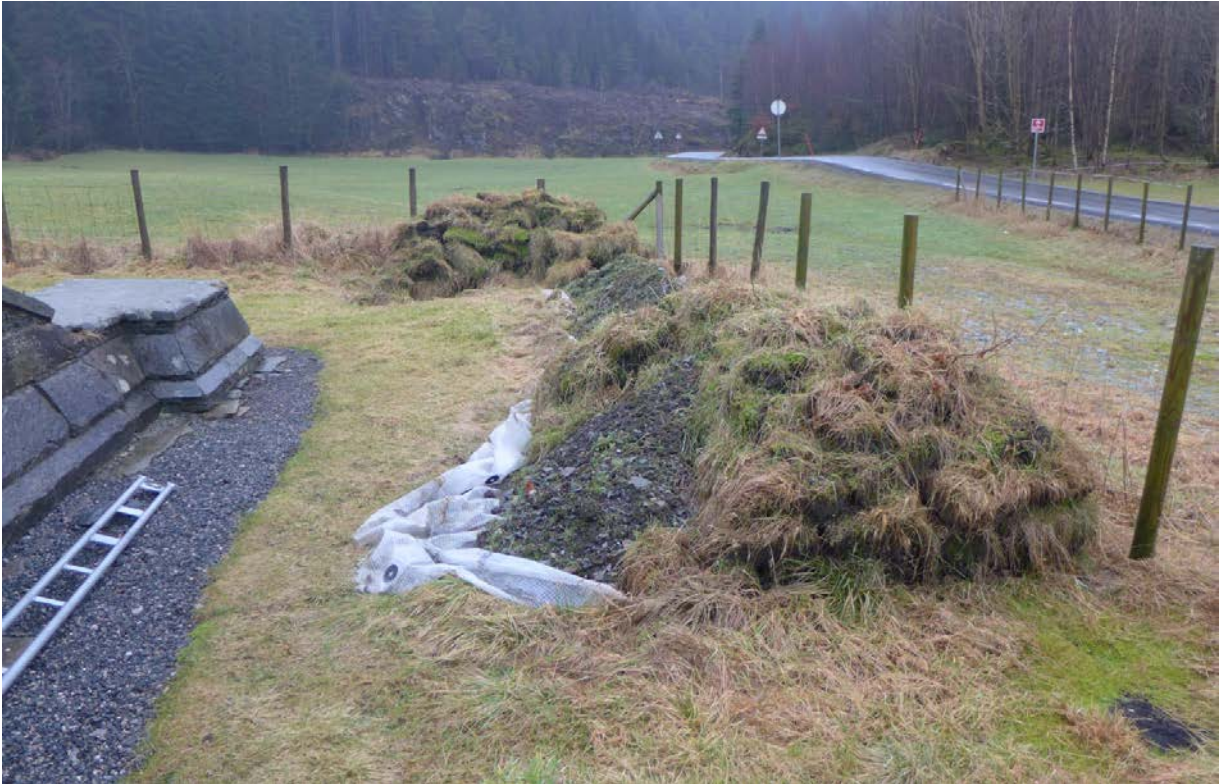
Figur 4. Det var tykketorvlag på murene. Her er torven fra murkronene i dagrommet deponert like utenfor ruinmurene (Foto: Byantikvaren 2016).

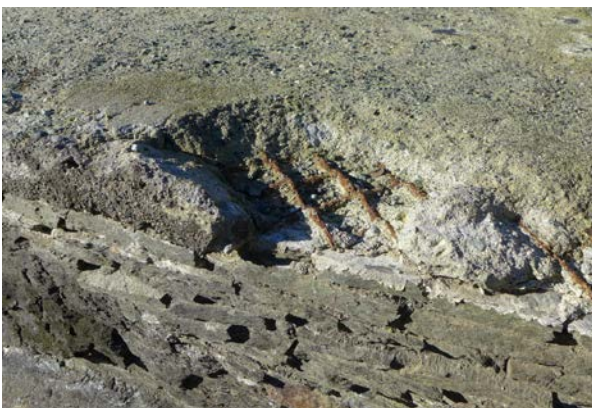
I tiltaksplanen for arbeidene ble det anbefalt å fjerne torv og sementdekke på murkronene ettersom det ble antatt at dekket var i dårlig forfatning, noe som førte vann ned i murene. En viktig erfaring etter å ha avdekket murflatene i dagrommet var imidlertid at det var i langt bedre stand enn antatt. Det viste seg også at dekket har en stabiliserende effekt for murene, særlig for de rekonstruerte partiene som avretter murene («småsteinsmurverket»). Det ble dermed besluttet å bevare sementdekket på murkronen og reparere sprekker og skader der det er nødvendig.

Figur 5. Enkelte steder ble det konstatert skader i sementdekket etter at torvlaget var fjernet (Foto: Byantikvaren 2016).

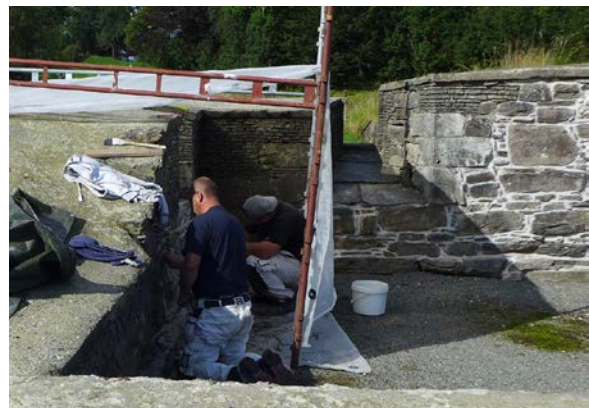
Figur 6. Konservering av indre murliv i sørmuren i dagrommet (Foto: Byantikvaren 2016).

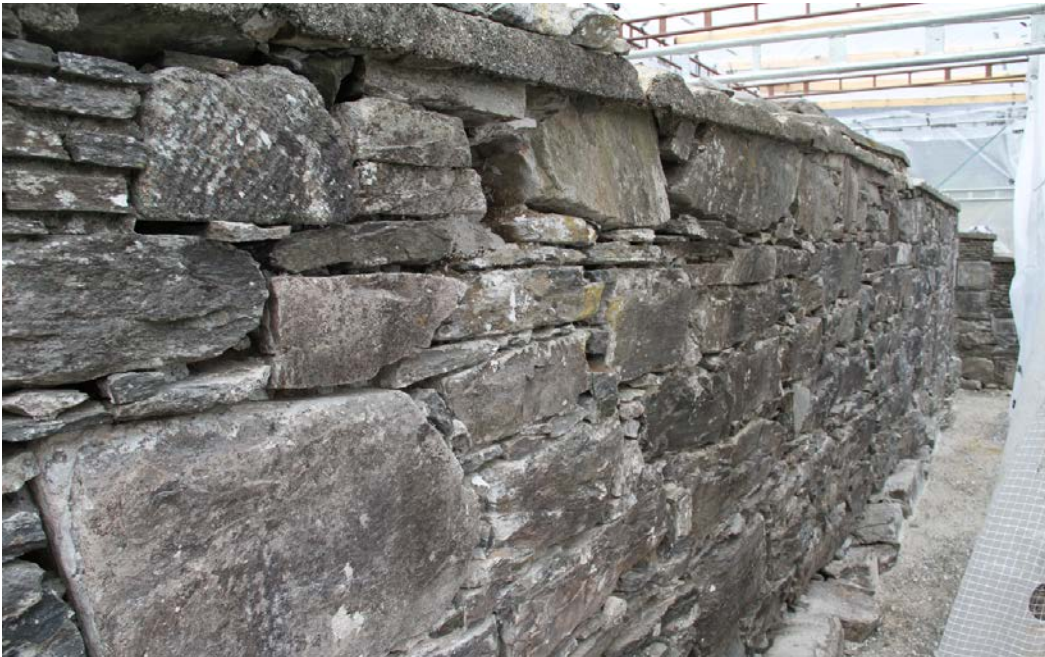
Figur 7. Indre murlivet i vestmuren med utmeislete fuger (Foto: Byantikvaren 2016).

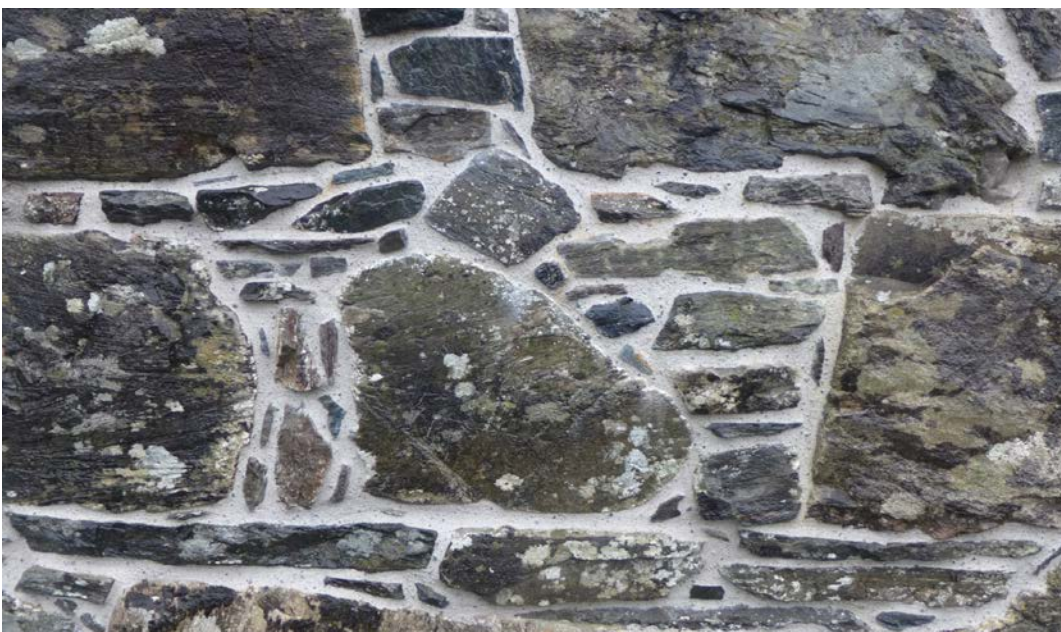
Figur 8. Nylig istandsatte murfuger i vestmurens ytterliv i dagrommet, murt i NHL-mørtel styrke 3,5 (Foto: Byantikvaren 2016).

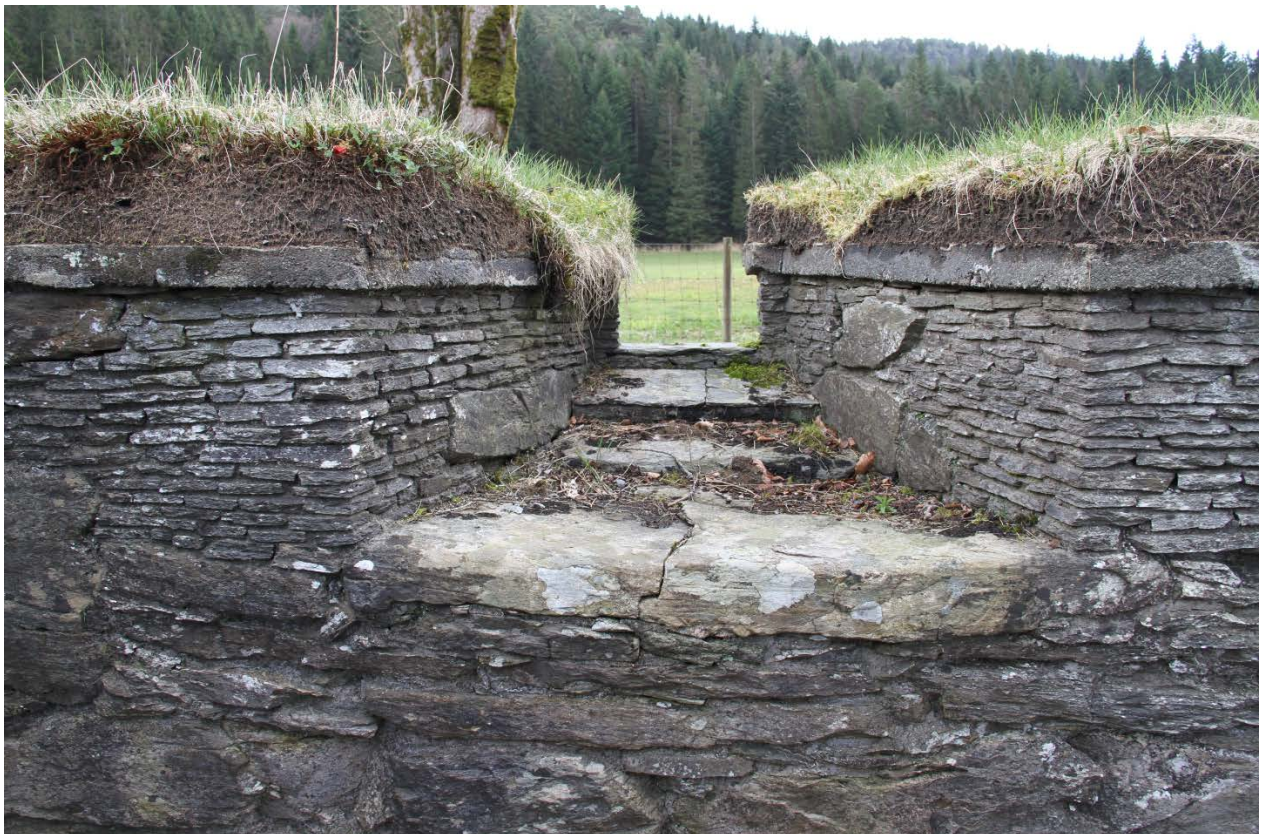
Figur 9. Vindussmyget i sørveggen i dagrommet før istandsetting (Foto: Byantikvaren 2012).

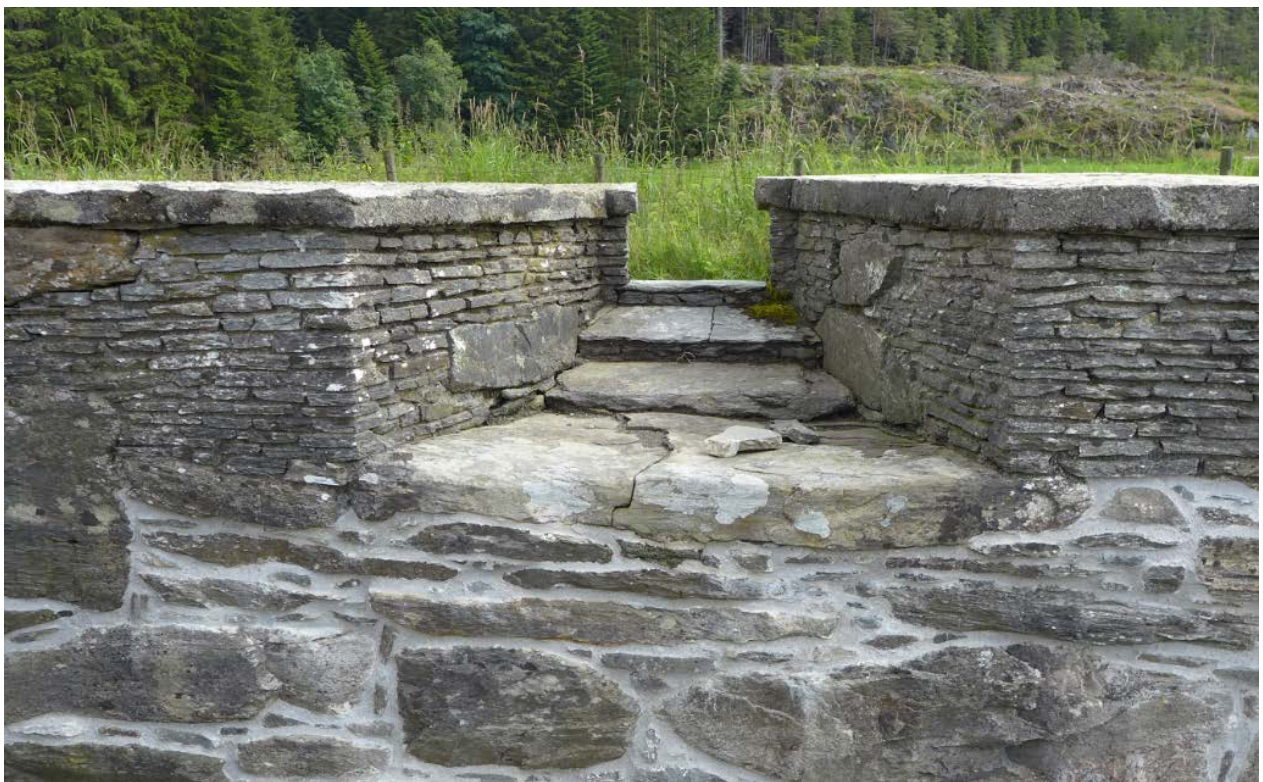
Figur 10. Etter tiltak: Vindussmyg i sørveggen i dagrommet ferdig sikret og konserververt (Foto: Byantikvaren 2016).

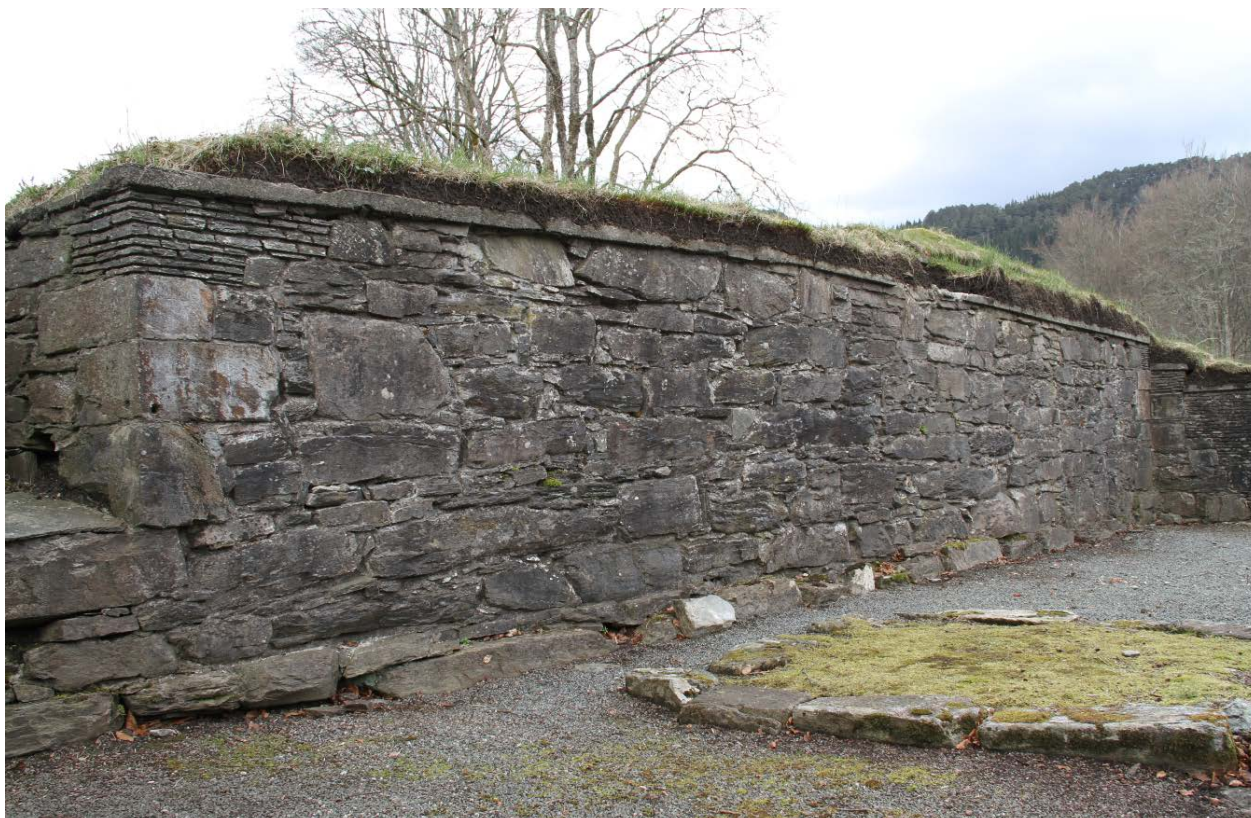
Figur 11. Før tiltaket var murlivet i østmuren i dagrommet spekket med en hard KC-mørtel og murkronen bestod av tykke torvlag over et armert sementdekke (Foto: Byantikvaren 2012).

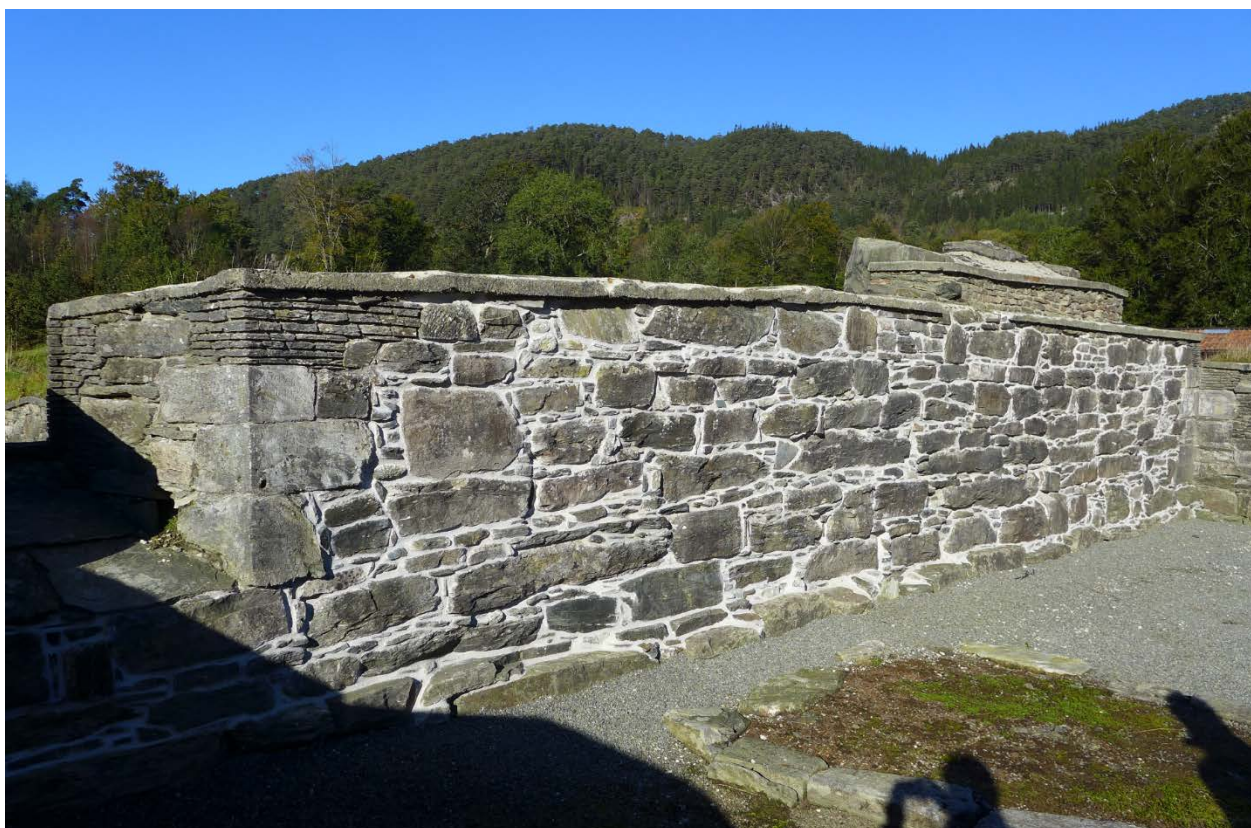
Figur 12 Torvlaget på toppdekningen ble fjernet og fugene rensset for sementbasert mørtel. Deretter ble muren spekket med naturlig hydraulisk kalkmørtel (NHL-3,5). Sementdekket på murkronen, som stammer fra istandsettingen på 1920-tallet, bevares da det har en stabiliserende effekt for murverket (Foto: Byantikvaren 2016).

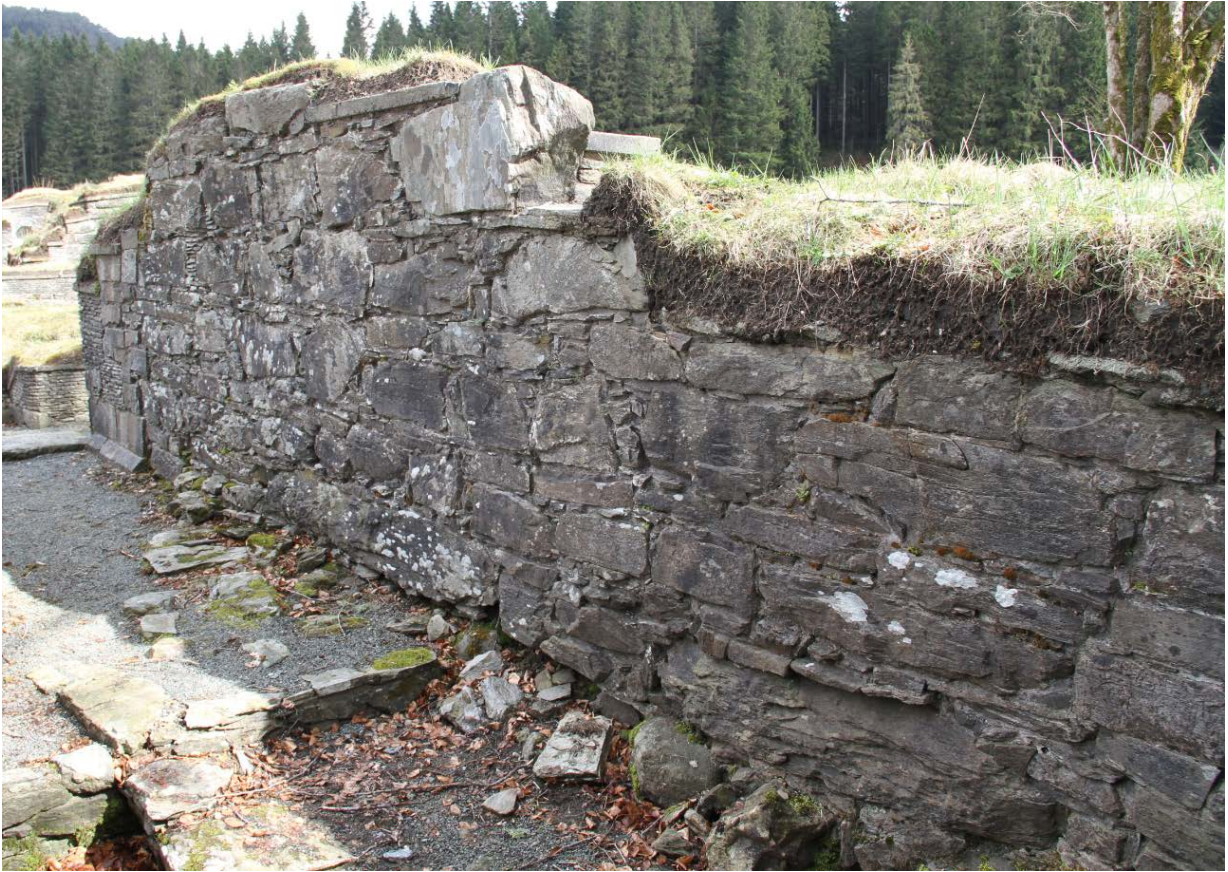
Figur 13. Ytre murliv i vestmuren i dagrommet før tiltaket. Langs murfoten var det særlig mange sprukne fuger og løs stein (Foto: Byantikvaren 2016).

Ettersom det mangler sokkelstein langs deler av murfoten i vestmurens ytterliv, var det særlig mye løs stein og sprukne fuger her (fig. 13). Manglende sokkelstein og grusdekket langs murfoten førte til at det var lite hensiktsmessig å spekke partiet, da dette ville lede fukt inn i murene. Der det manglet sokkelstein ble murfoten dermed murt uten kalkmørtel mot grusdekket. Trolig vil dette partiet være særlig sårbart for steinutfall i fremtiden.

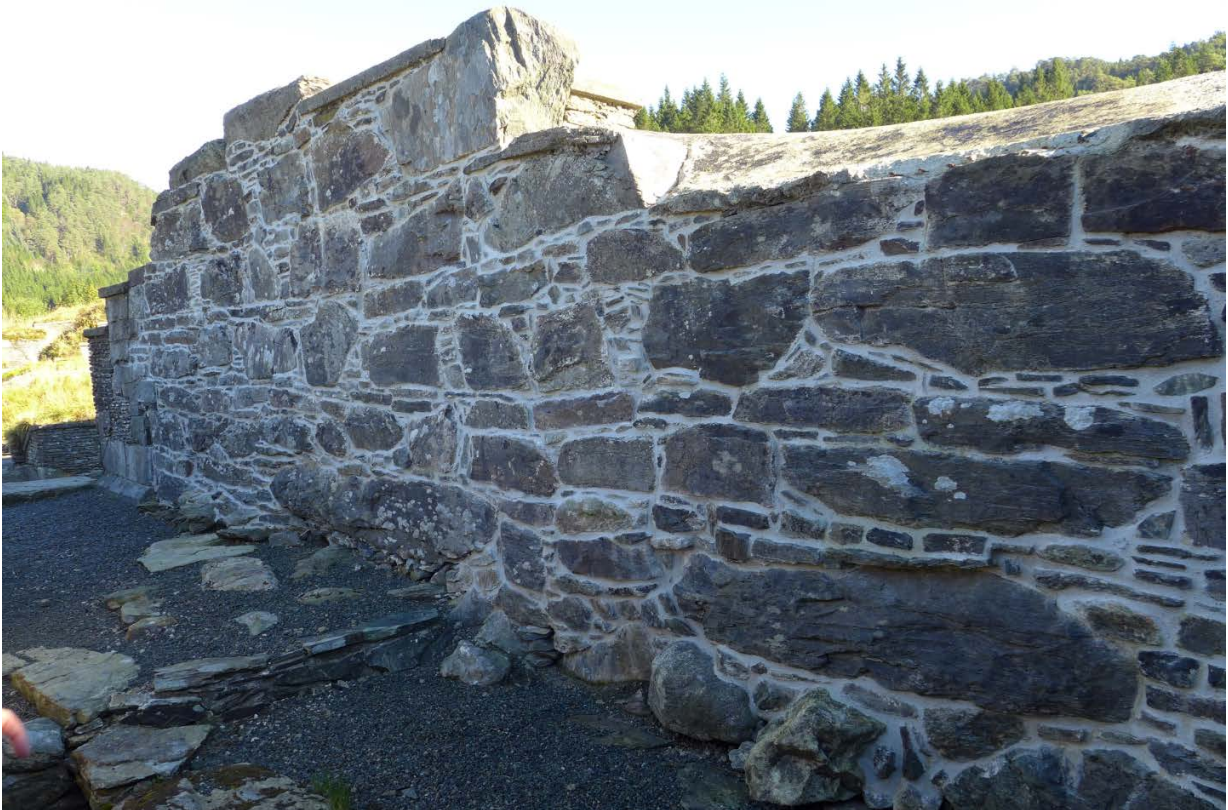
Figur 14. Ferdig istandsatt ytre murliv i vestmuren i dagrommet (Foto: Byantikvaren 2016).

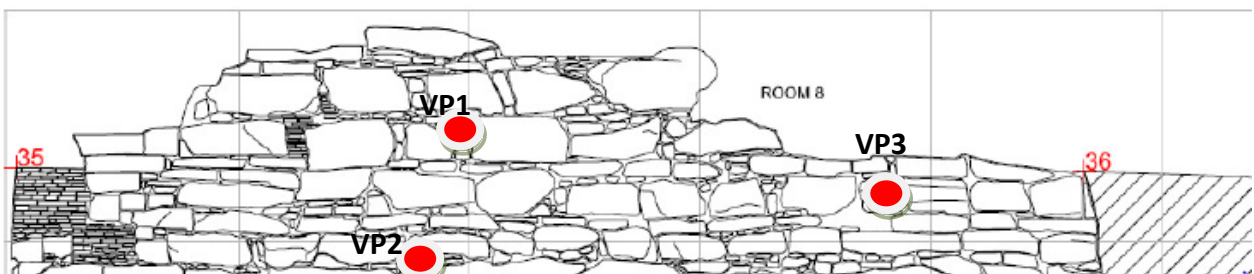
Kjernen i murene i dagrommet var delvis nedbrutt og utvasket. Det ble tatt ut tre prøver fra murkjernen fra ytterlivet i vestmuren for analyse av kalkmørtel. Prøven ble tatt bak pinningssteinen mellom større stein som antas å ligge *in situ* i murverket. Prøvene er foreløpig ikke analysert og blir oppbevart hos Byantikvaren.

Figur 16. Det ble tatt ut tre prøver fra murkjernen i ytterlivet i vestmuren for analyse av kalkmørtel (Fotogrammetri 2012).

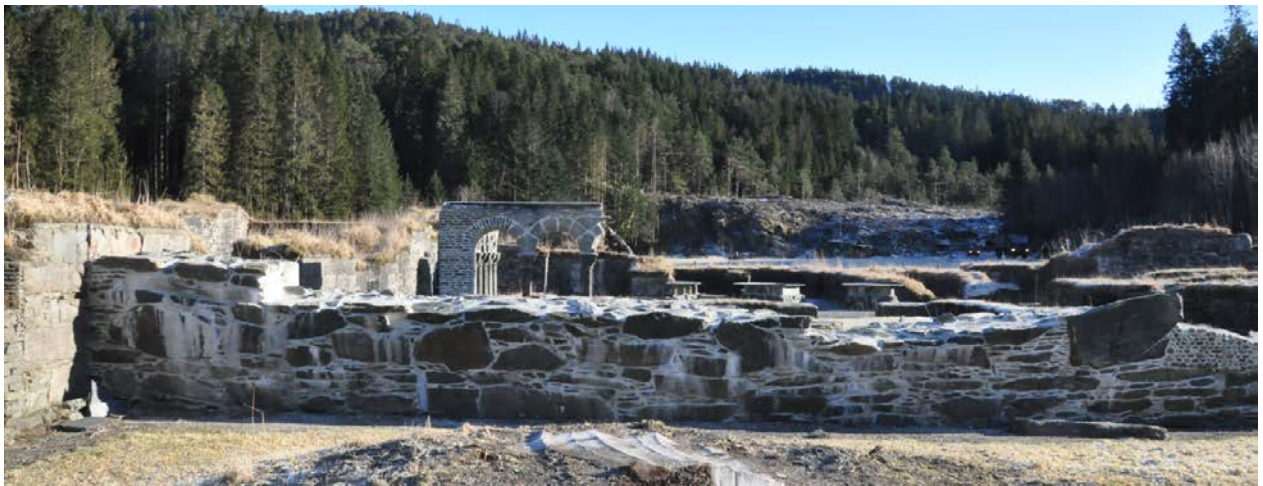
Gjennom vinteren oppstod det tydelige kalkutfellingene i murlivene til vestmuren, særlig mot vest (figur 17). Dette skjedde ikke med øvrig istandsatte murer, så det antas å ha sammenheng med at betongdekket på muren er erstattet med en åpen murkjerne. Kalkutfellingene er ikke skadelig for murverket, men kan oppfattes som skjemmende. I samråd med konsulent ble det derfor murlivene til vestmuren rensset med børste, med godt resultat (figur 18).

Figur 17. Det oppstod tydelige kalkutfellingger i murlivet til vestmuren i løpet av vinteren 2015/2016 (Foto: Byantikvaren 2016).

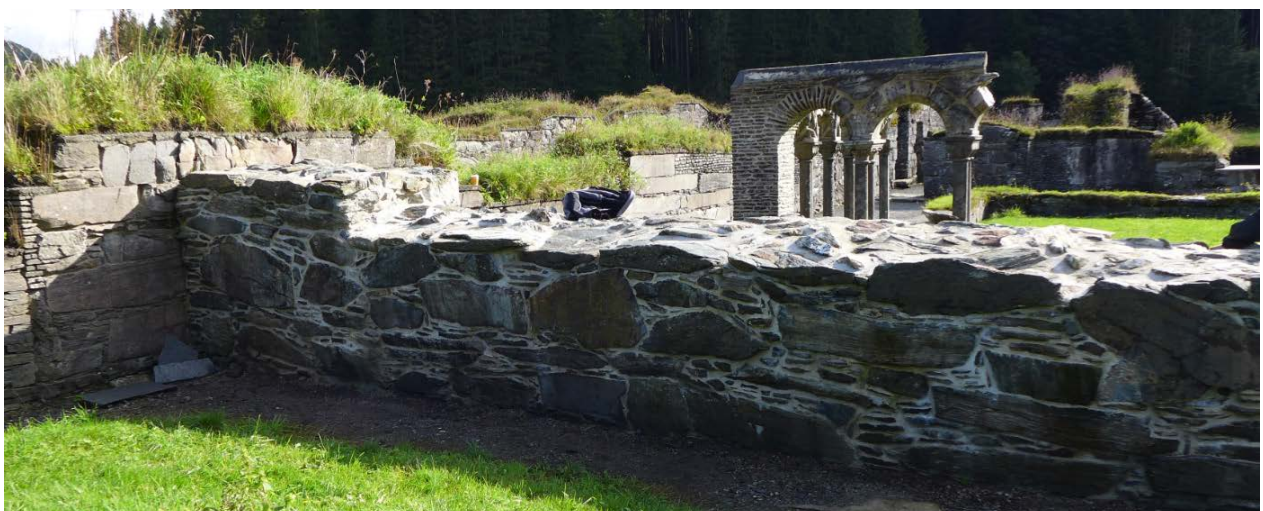
Figur 18. Vestmuren etter at murlivet ble rensset med børste (Foto: Byantikvaren 2016).

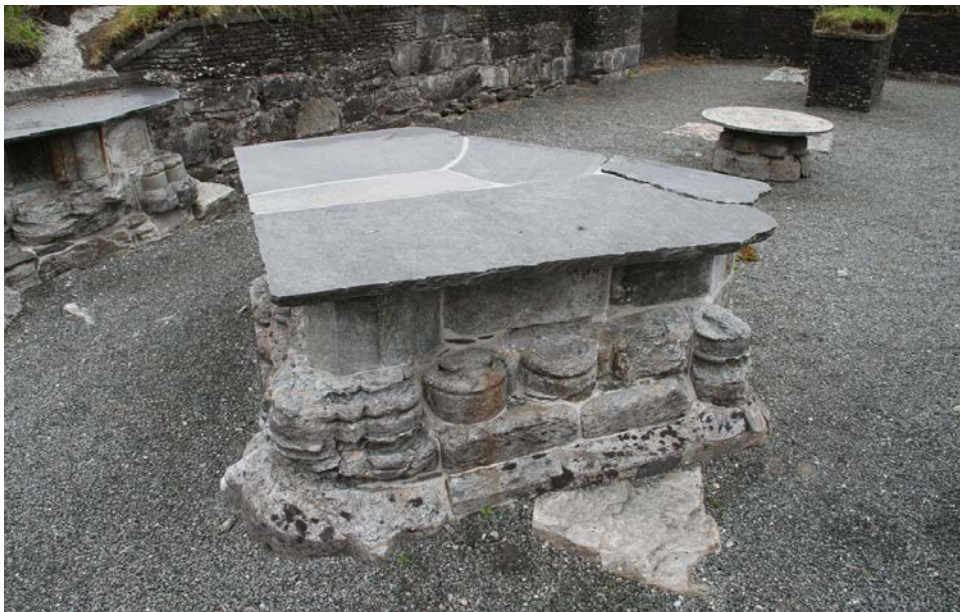
Toppdekningen hindrer vanninntrenging ovenfra men forhindrer ikke at de sårbare klebersteinsbasene utsettes for slagregn og påvirkning av snø og is i den kalde årstiden. Ettersom enkelte fuger mellom steinplatene i toppdekket hadde sprukket siden monteringen (fig 16-17) ble fugene meislet ut og limt og fuget på nytt.

Figur 19. Løs dekkehelle i portalbasen i kapittelsalen (Foto: Byantikvaren 2016).

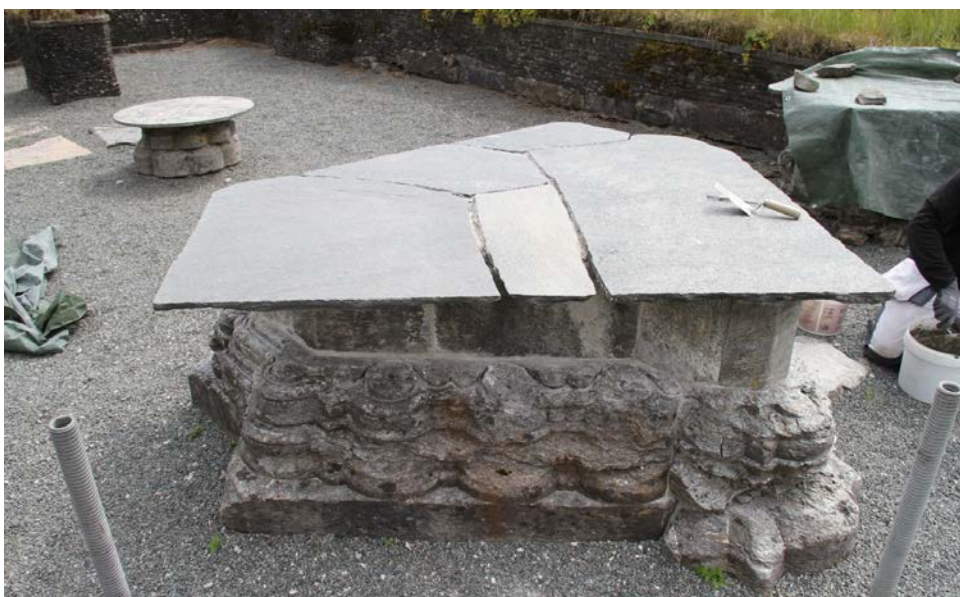
Figur 20. Fugene mellom dekkhellene ble rensset, og deretter limt og fuget på nytt (Foto: Byantikvaren 2016).

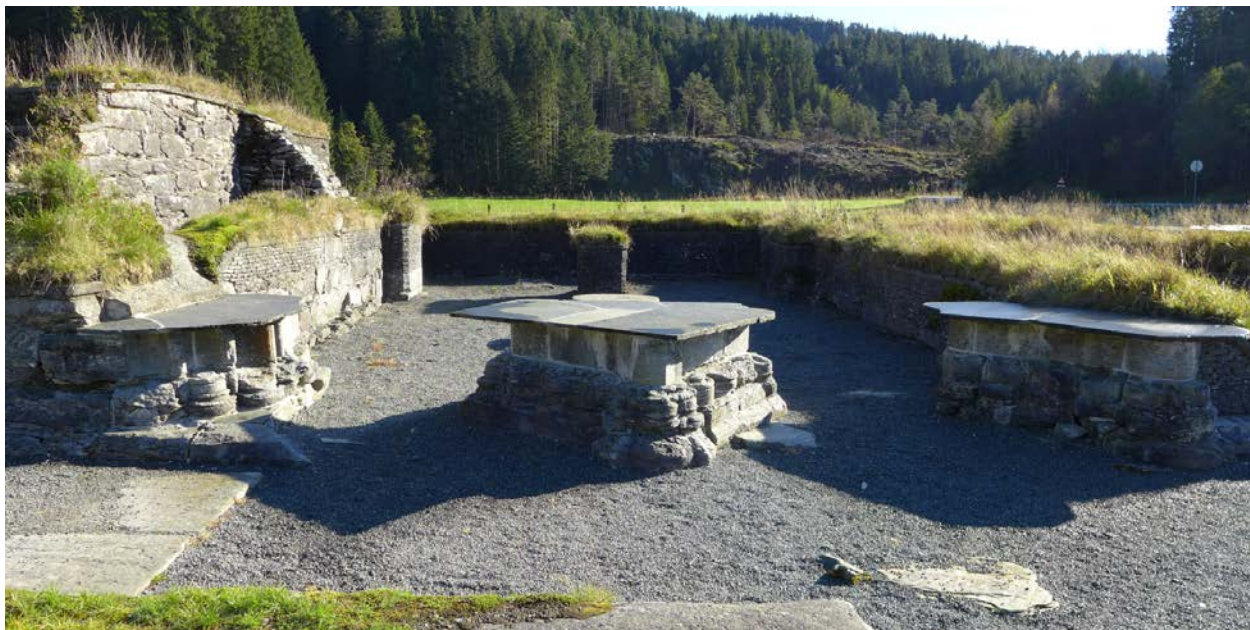
Figur 21. Portalbasene etter reparasjon av fugene i toppdekket, fotografert mot NV (Foto: Byantikvaren 2017).
