Rapport Ruinprosjektet

Anno Museum, avdeling Domkirkeodden

1. November 2017

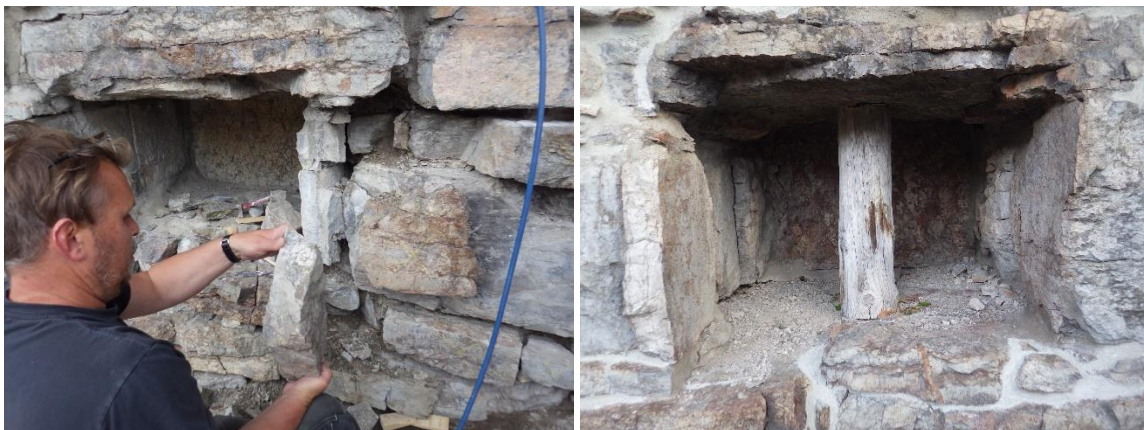
Ved nærmere undersøkelser av de 12 nisjene på nordre, østre og søndre innervange i tårnruinen, ser vi at samtlige har en topphelle som har delt seg i to eller er fragmentert og i mange biter. I dag er tilstanden slik at topphellene har lite bæreevne og de trenger understøtter. Tårnruinens toppdekke i sement fra 60-tallet har store sprekkdannelser. Til sammen bidrar denne situasjonen til at vann trenger inn i murverket, inn i ruinens kjerne og ned i nisjene. Ingen av nisjene er i dag tørre.

Nisjene i tårnkjelleren har sprø toppheller som tidligere delvis er understøttet.

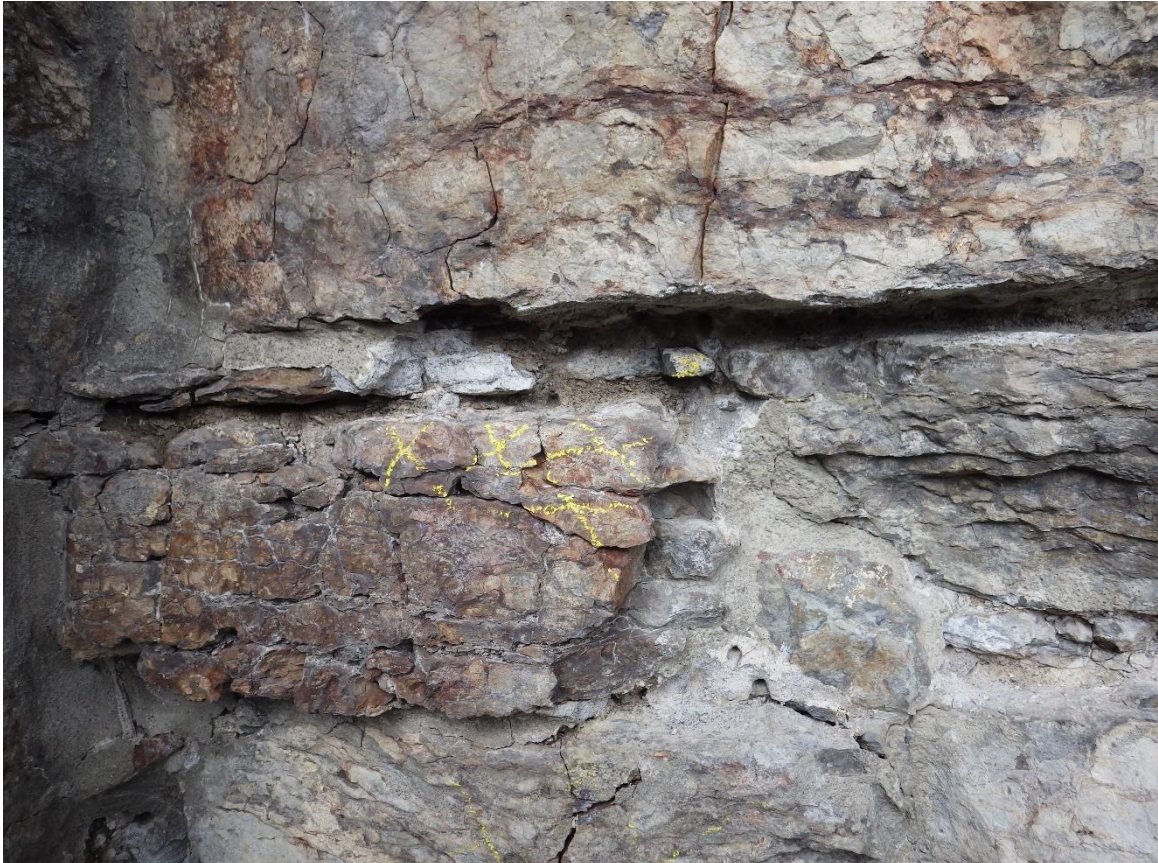
Ved oppstart med meisling i tårnets nordre innervange, erfarte vi at omfanget av sterkt brannskadd stein var større enn forventet. Brannskadene kommer trolig fra svenskenes bombing av bispegården i 1567. Skadene sees i form av et rødlig, tynt og fragmentert ytterskall som raser ned fra steinen ved berøring. Enkelte av de store steinblokkene i innervangen er helt fragmentert. I tillegg opplever vi at flere store steinblokker som ser intakte ut, har et fullstendig løst fasadeparti. I disse tilfellene er fronten på steinen tilsynelatende hel, men kan i 10-20 centimeters dybde vise seg å være løsnet fra resten av steinblokken og «henger» kun i mørtel. Innervangen i tårnruinen er sterkere skadet enn den brannskadde sydfløyen i bispegården, som ble konservert i 2011-2014.

Rødbrent, varmeskadet og fragmentert vange. Hver stein krever mye limearbeider.

Tilstanden til den fragmenterte innervangen i nordre murverk har medført at vi har meislet små felter som er spekket og pinnet for å stabilisere vangen før det ble meislet videre. I den nord-vestlige delen av innervangen er det også bevart deler av et hvelv. Alt murverket under dette partiet ble konservert før sementen kunne fjernes i hvelvpartiet, i frykt for at denne delen skulle ta skade eller rase ut i småbiter.

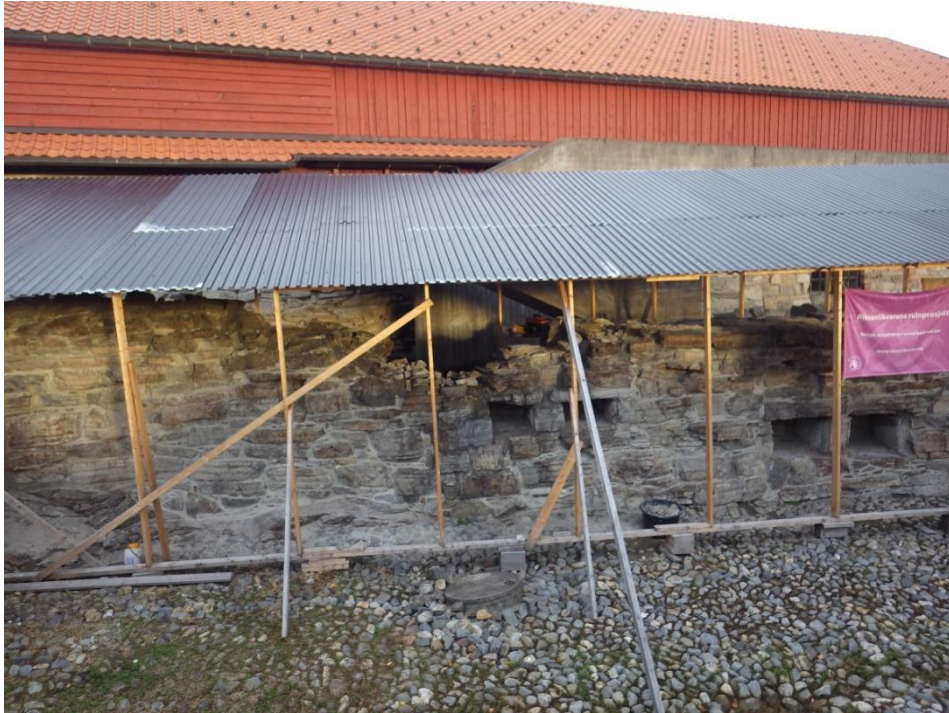
I den vestre halvdel av nordre murverk går det et moderne, gjenoppmurt felt vertikalt i ca. to meters bredde. Dette feltet har blitt oppmurt på 70-tallet i forbindelse med at man gravde ned en kabel som krysser bunnen av kjelleren og gjennom søndre mur i tårnet som også er gjenoppmurt. Disse aktivitetene har medført at et parti i murverket tidligere er tatt helt ned og gjenoppmurt med svært sterk og holdbar sement. Dette partiet er fortsatt stabilt og vi har valgt å la det stå som det er. Feltet vil markere et tydelig brudd med den øvrige konserverte vangen som murt med kalkmørtel.

Det gjennombrutte partiet i nordre murverk sees midt i bildet. Dette er gjenoppmurt 1972 med en lavere høyde enn det man ser i den originale muren.

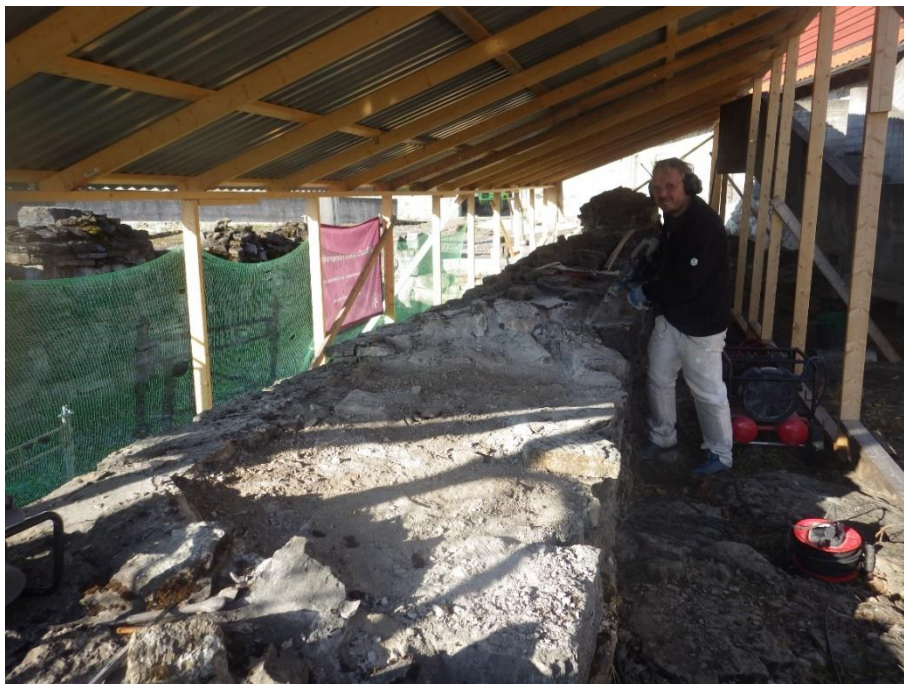
Erik Bjørnstad meisler tårnruinens tidligere toppdekke i sement.

I august var innervangen på tårnet ferdig konservert og de følgende arbeidene utover høsten har bestått i å meisle bort toppdekket og sementfugene i yttervangen på nordmuren. Arbeidet med nordmurens yttervange og toppdekke er planlagt videreført i 2018.

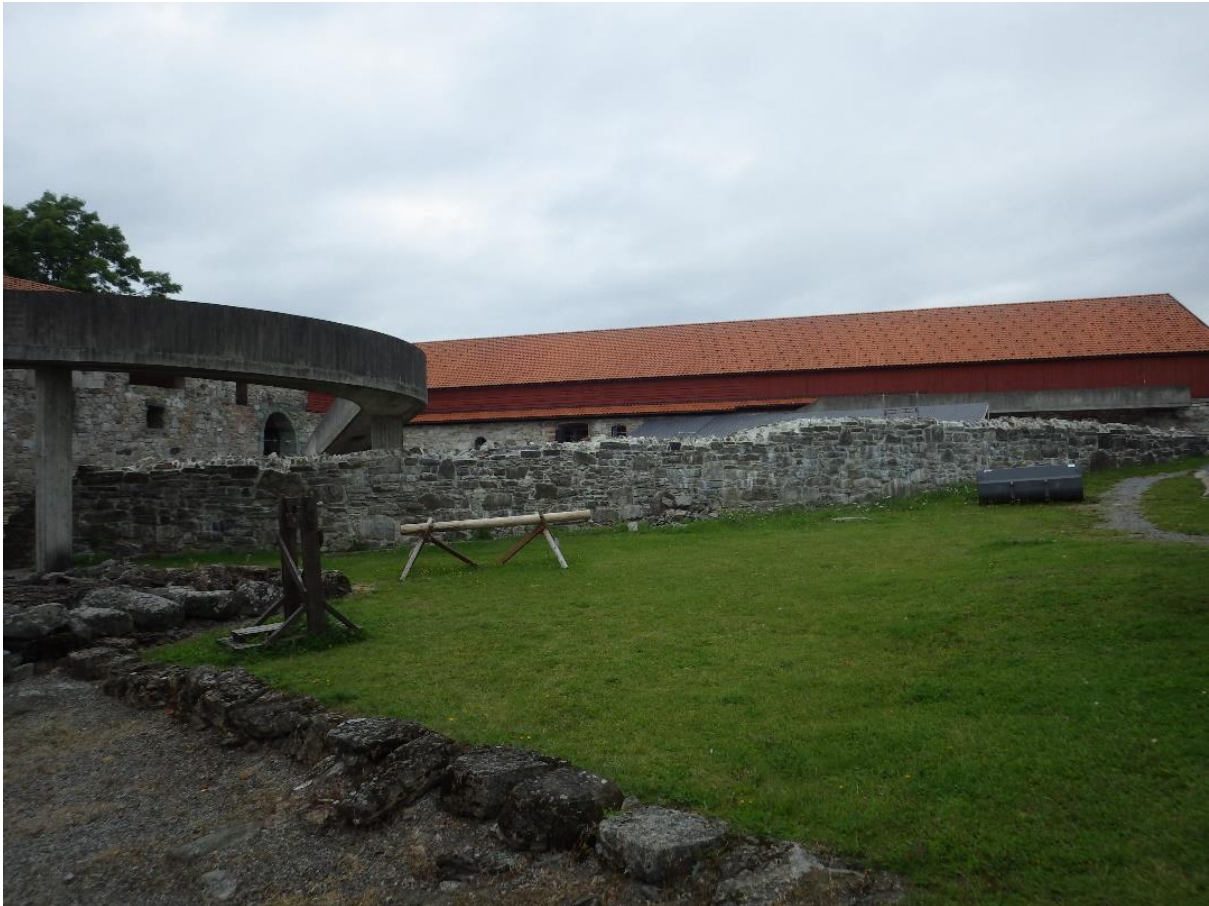
Østre ringmur er antagelig oppført omkring 1450 med en del gjenbrukt stein, blant annet kvader. Her før legging av nytt toppdekke.

I løpet av fire dager i september fikk vi lagt bentonitt og gresstorv på østre ringmur. Ringmuren er 33 meter lang og har en gjennomsnittlig bredde på 1,6m. I tillegg buer det murte toppdekket som er lagt over den høye kjernen ganske kraftig, slik at overflaten som skulle dekkes med leire og torv var relativt stor. Ruinens høyde varierer også sterkt, slik at vi måtte forholde oss til høyder fra 0,7 m og opp til 3,5 m. Fra østsiden, der vi utførte alt blandearbeid og frakt av materiale, er muren over to meter høy på det meste av strekningen. I tillegg til økt bemanning, var det helt nødvendig å leie inn en mini-laster for å hjelpe oss med å løfte flere tonn leireblanding opp på muren.

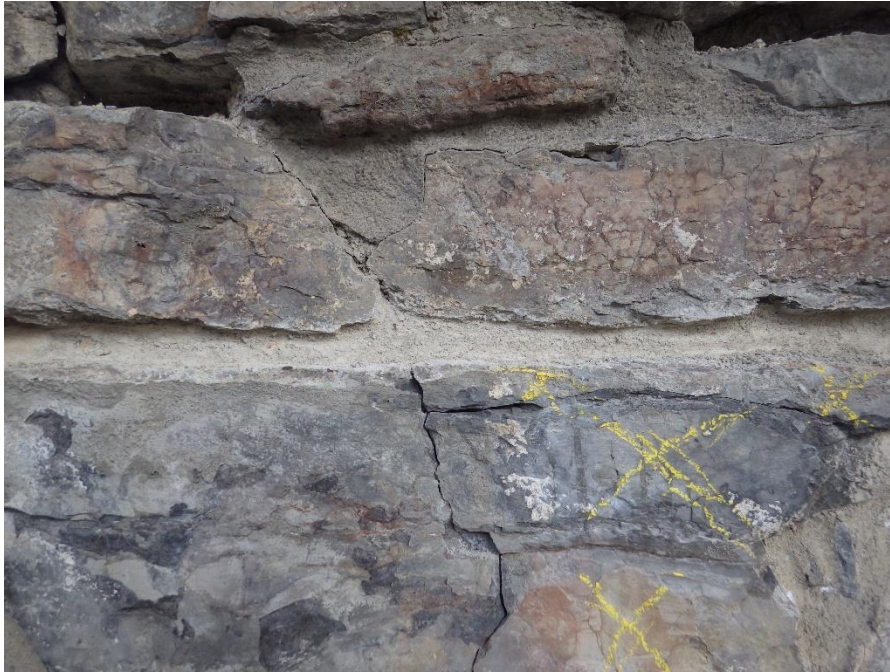
Kalkmørtelen er lys og skiller seg noe fra fargen på originalmørtelen i ruinen.

Til tross for en lite egnet årstid til kalkbruk, erfarte vi at denne mørtelen ikke på langt nær setter seg så raskt som mørtelen fra første brenning. Dette kan tyde på at vi her har brent en svakt hydraulisk kalk, eller en mer luftherdende kalk, til forskjell fra resultatet av første kalkbrenning. Fargen på prøvefeldet har imidlertid endret seg til mer lys gul etter hvert som tiden har gått og avviker ikke lenger så mye fra det originale murverket i ruinen.

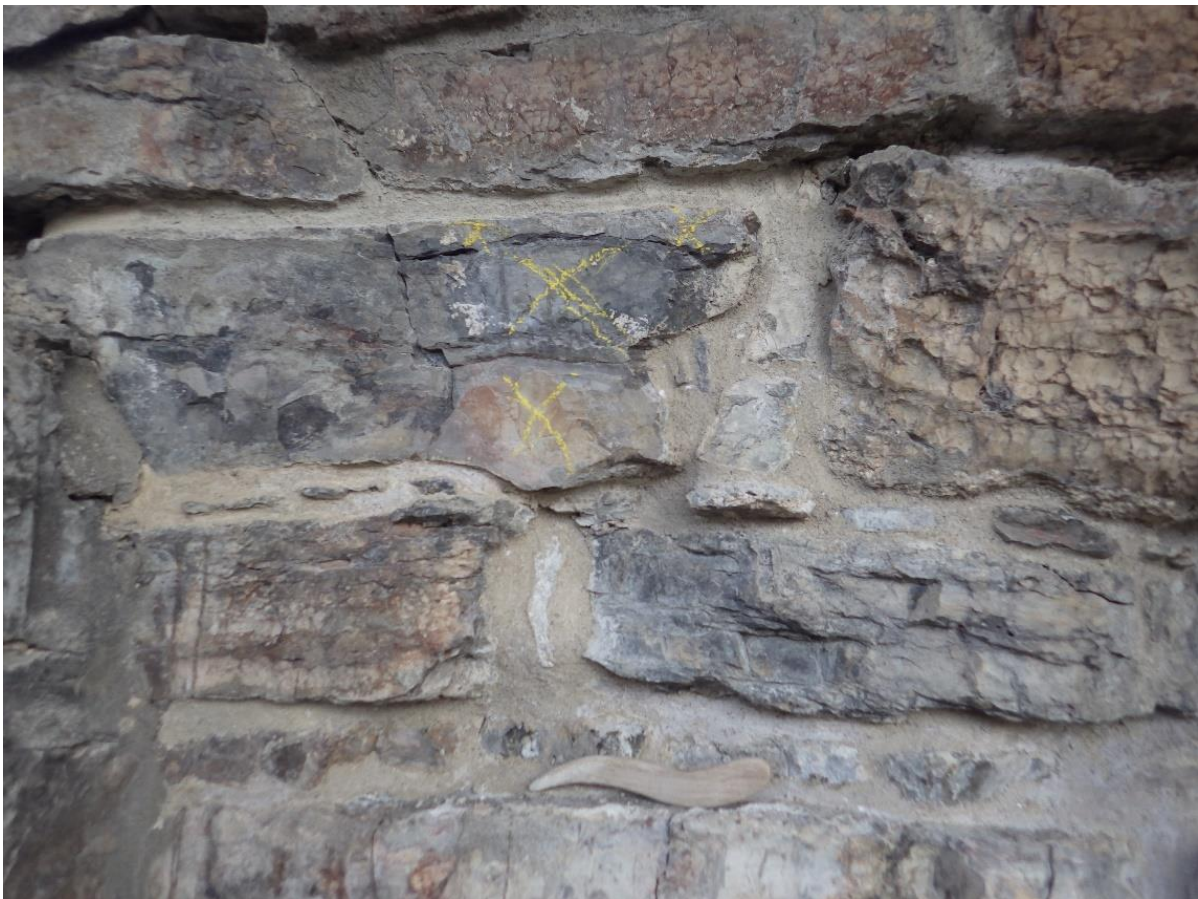
I fugen over kryssene har vi brukt mørtelen fra brenningen i juli. I fugene under kryssene sees mørtelen fra brenningen i oktober. Det er både fargeforskjell og trolig ganske ulike egenskaper i disse to mørtlene.
