HVORLEDES SIKRE OG FORVALTE NORSKE KIRKEBYGNINGER I FREMTIDENS KLIMA.

LOMEN STAVKIRKE

Tittel Hvorledes sikre og forvalte norske kirkebygninger i fremtidens klima. DELPROSJEKT, LOMEN STAVKIRKE	Rapporttype/nummer NIKU Oppdragsrapport 177/2014	Publiseringsdato 5.12.2014
	Prosjektnummer 1020169	Oppdragstidspunkt oktober – desember 2014
	Forsidebilde Lomen stavkirke sett fra nord 311014. Foto. NIKU	
Forfatter(e) Annika Haugen & Tone M. Olstad	Sider 26	Tilgjengelighet Begrenset
	Avdeling Bygning og Konservering

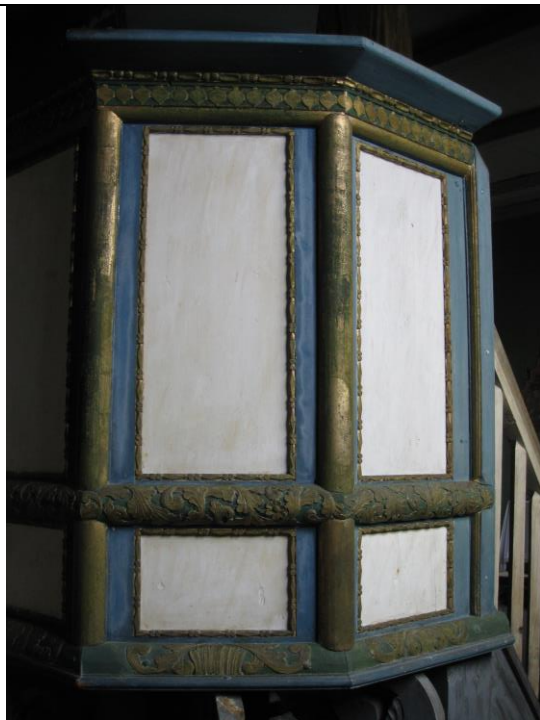
Prekestolen.

Prekestolen så heller ikke ut til å ha løs maling, men det er skader i malingen på de sidene som vender mot vinduet.

Altertavlen og prekestolen er mer utsatt for lysskader enn noe annet. Kirken bør ha gardiner, rammer trukket med stoff eller rullgardiner som holder lyset ute når kirken ikke er i bruk.

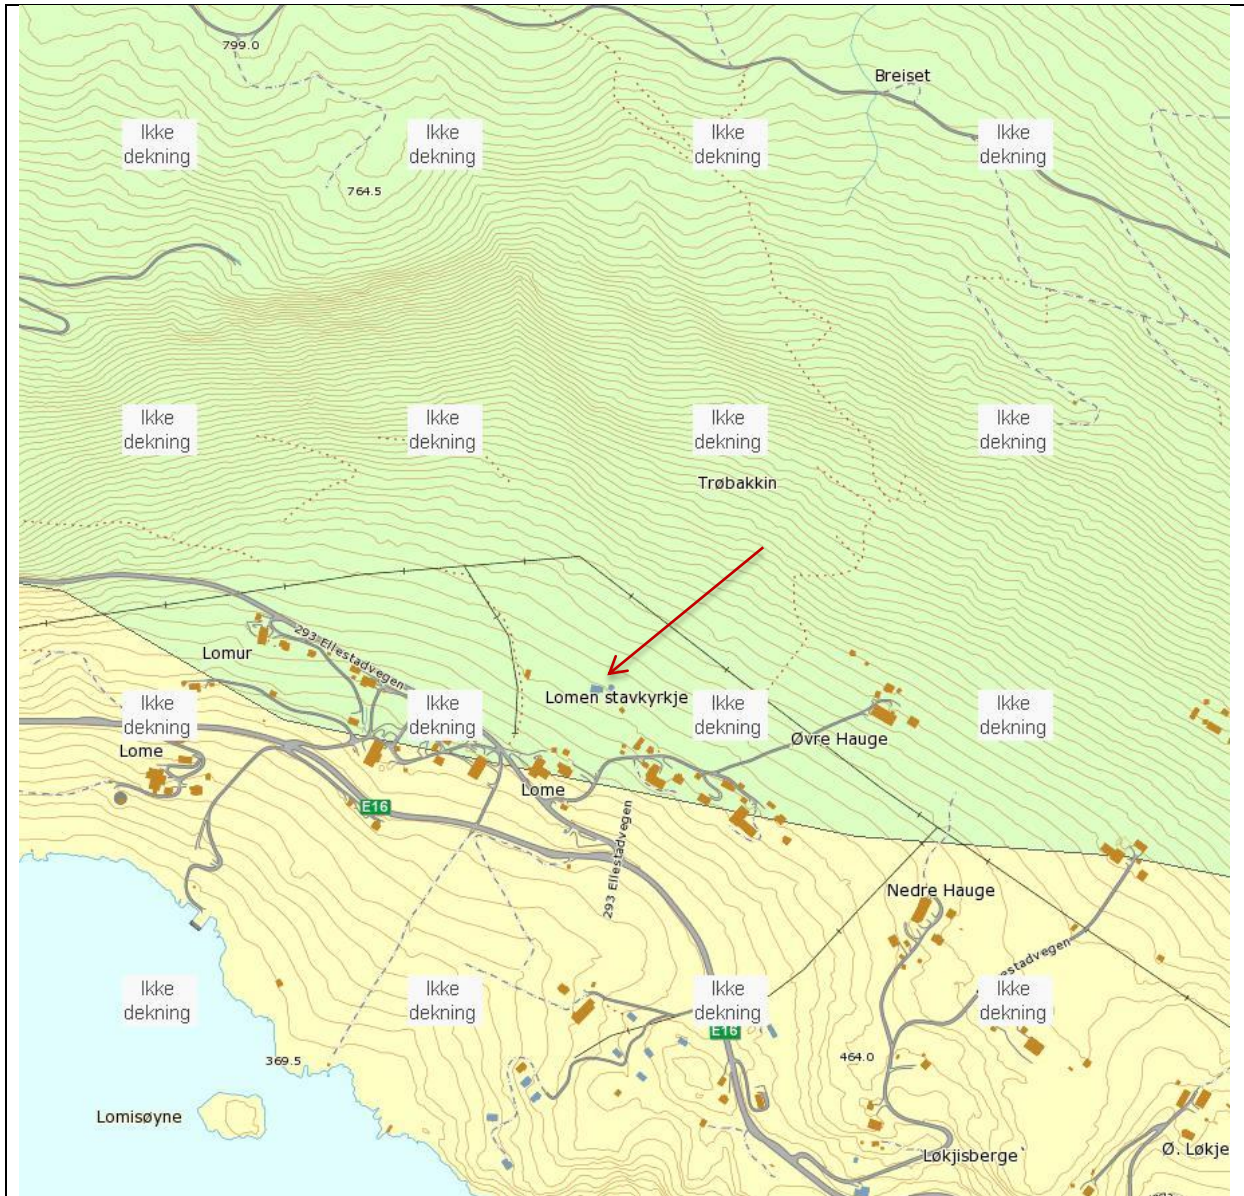
Geologiske kart viser en helling på skråningen over kirken fra 20 og opp til 45 grader. Dette betyr at risikoen for skred i forbindelse med større vannmasser vil øke med endret klima.

Topografi i de nære omgivelsene rundt Lomen stavkirke.
