# Rapport Ruinprosjektet

Anno Museum, avdeling Domkirkeodden

1. November 2018

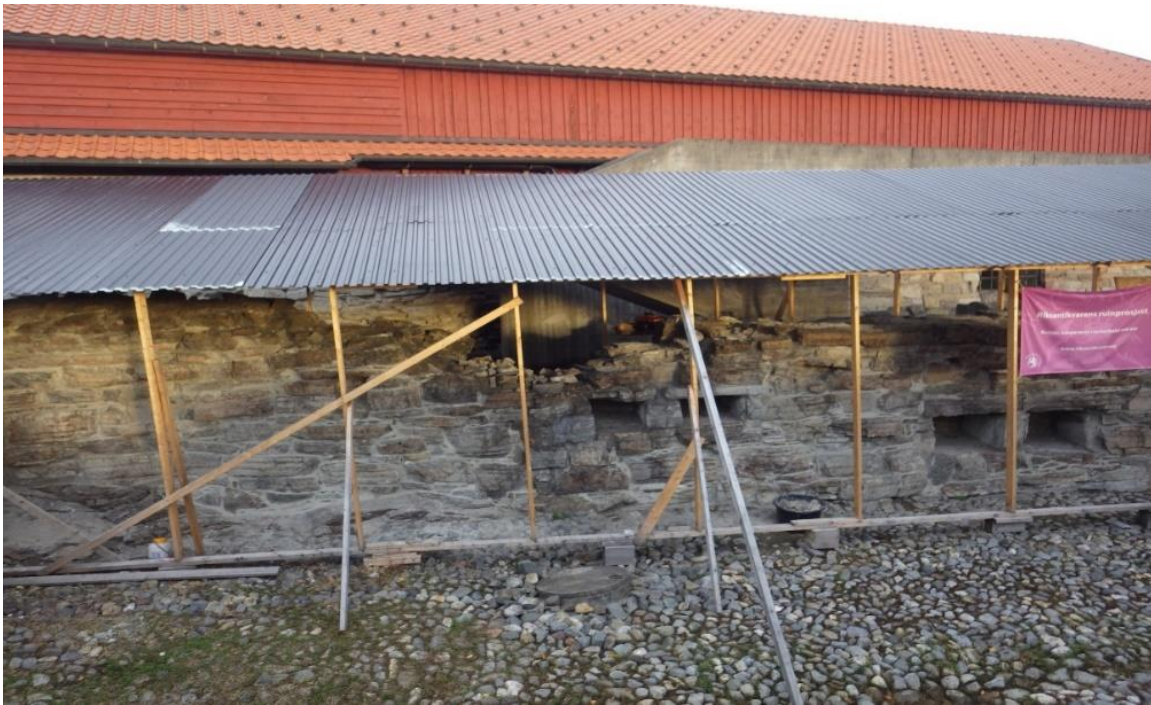
Det store sementfeltet som befinner seg litt vest for midten i nordre murverk, er svært hardt og står godt. Sementfeltet har en bredde på ca 2,5 meter øverst i murverket og smalner gradvis av ned over mot de nedre skiftene. Sementfeltet er resultat av at muren i to omganger har blitt gjennombrutt av gravearbeider. Først på grunn av dreneringsbehov fra Storhamar gård på 1700-tallet, og så enny nedgraving i samme felt på 1970-tallet, da man gravde ned en kabel som går i retning nord-sør i bispegården. Gravingen på 1970-tallet brøt tvers gjennom tårnets nordre og søndre murverk i et felt på 1-2,5 meters bredde. Ettersom dette feltet er fullstendig gjenoppmurt i sement og står stabilt, ser vi ingen grunn til å gjøre endringer verken i vangen eller det steinharde toppdekket i dette partiet. Feltet er også mest lesbart i ruinen slik det får stå nå.

*Det såkalte «sementfeltet» i tårnets nordre mur sees midt i bildet som en mørk V ved de to midtre nisjene.*

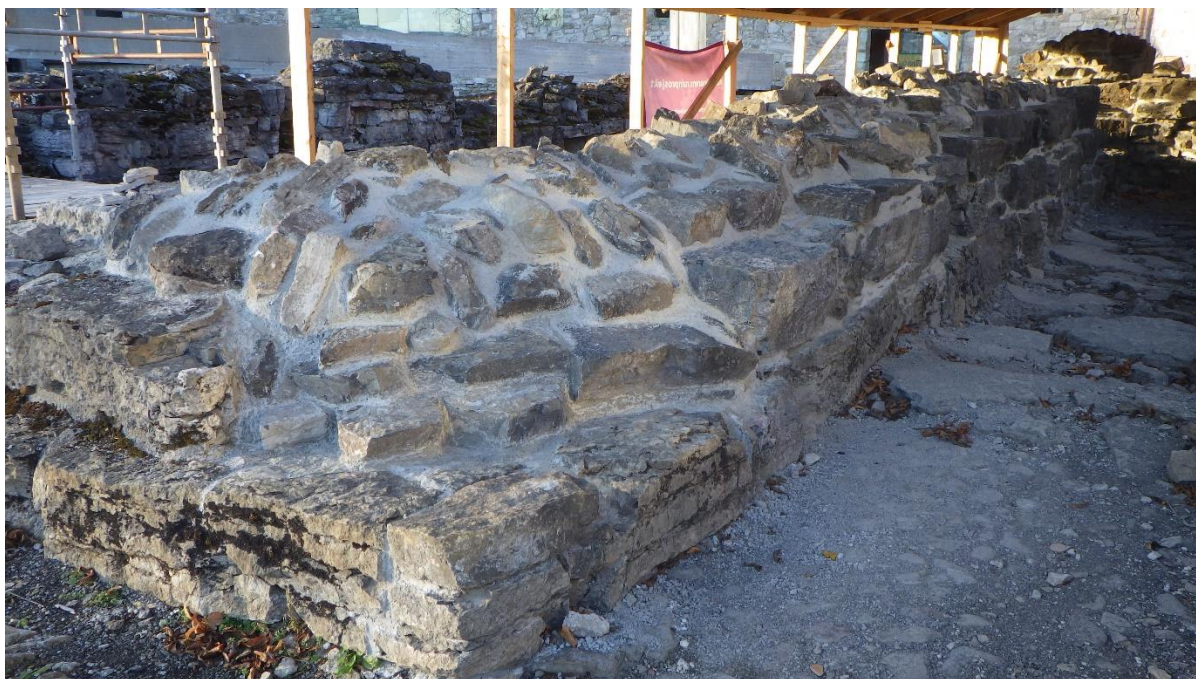
Det gamle toppdekket i sement på nordre murverk har blitt meislet vekk. I den grad tiden strakk til på slutten av sesongen, erstattet vi toppdekket med et nytt murt i NHL 3,5. Feltet øst for sementfeltet i nordre murverk har fått et toppdekke i NHL 3,5. De nordre delen av toppdekket vest for sementfeltet er også på plass. Innervangens øvre skift i vest har som nevnt ikke blitt konservert ennå, og fuges i forbindelse med at toppdekket kompletteres. Minst 80 % av toppdekket på nordre murverk kom på plass før vi måtte gi oss med muring for sesongen. Vi planlegger å fullføre resten av toppdekket på nordmuren, hovedsakelig i murens vestre del, tidlig i 2019.

*Toppdekket på nordre murverk i tårnet, sett mot vest.*

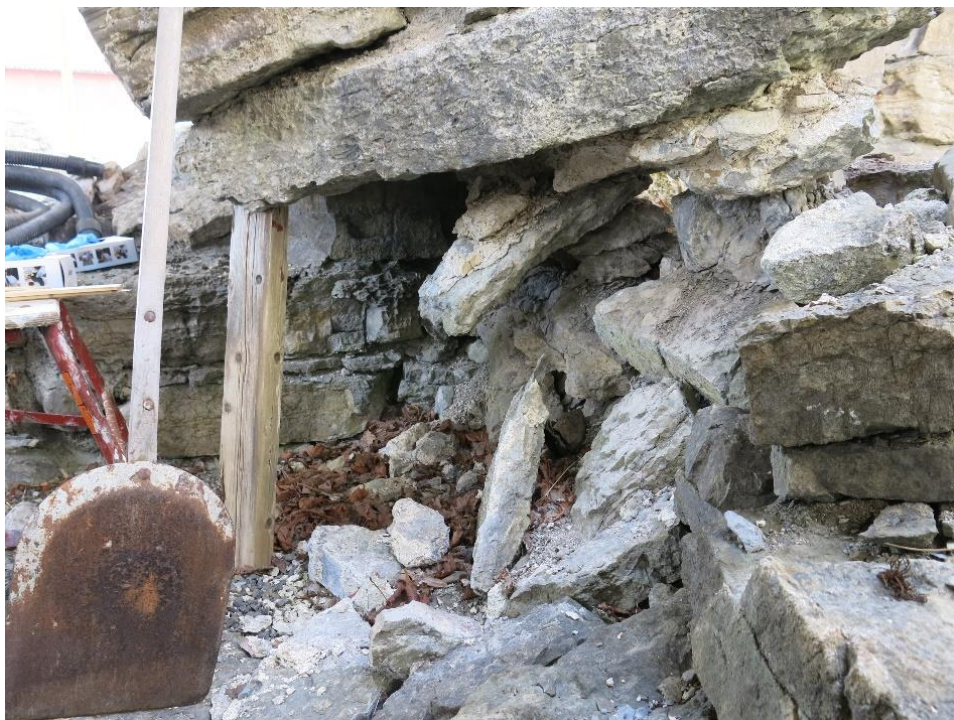
Tilstanden til kistemursverket i ruinen Kn var særdeles dårlig. Muren var i stor grad rast ut, løse steinblokker lå på og omkring murverket, slik at en tolkning av deres opprinnelige posisjon i Kn ikke var enkel. Ruinen og dens skift var full av jord. Vi var spente på om- og hvor vi ville finne rester av original mørtel og et stabilt murverk.

*Situasjonen i Kns sørlige del i juni 2018.*

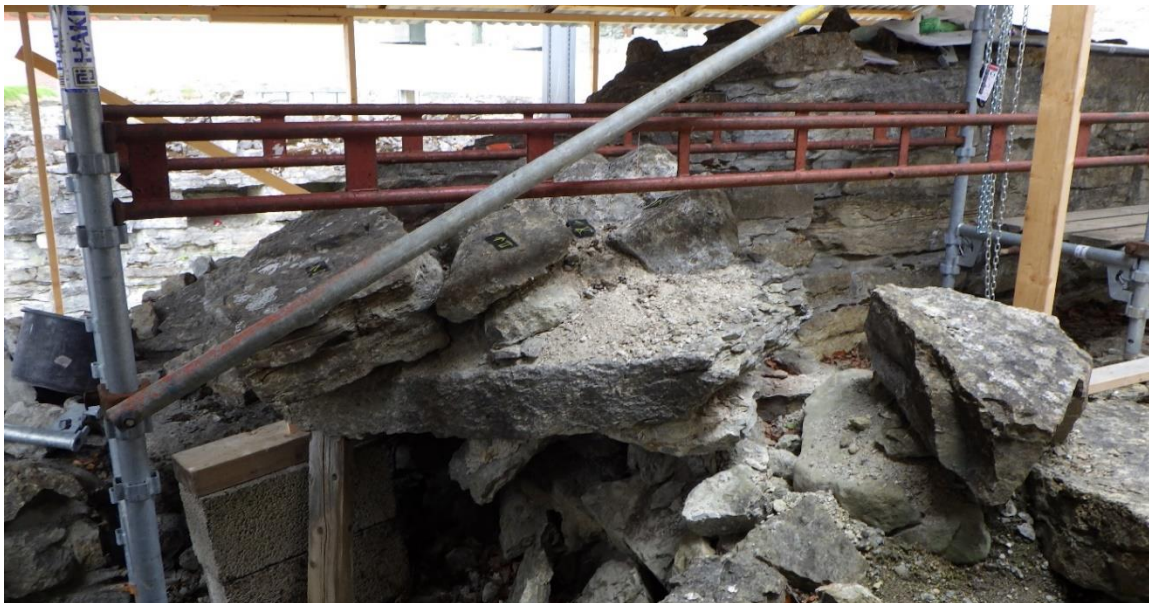
Øverst i Kns sørlige del lå en svært stor, flat steinhelle som balanserte på vippet i østre vange. Steinhella, med vekt på ca. 1 tonn, hvilte på en 2»4» planke. Dokumentasjonsbilder viste at samme planke hadde støttet opp steinhella i minst 30 år. Bildene fortalte også at Kn allerede på 1980-tallet fremsto i en skrøpelig forfatning.

*Situasjonen i Kns sørligste del slik den var ved oppstart i 2018.*

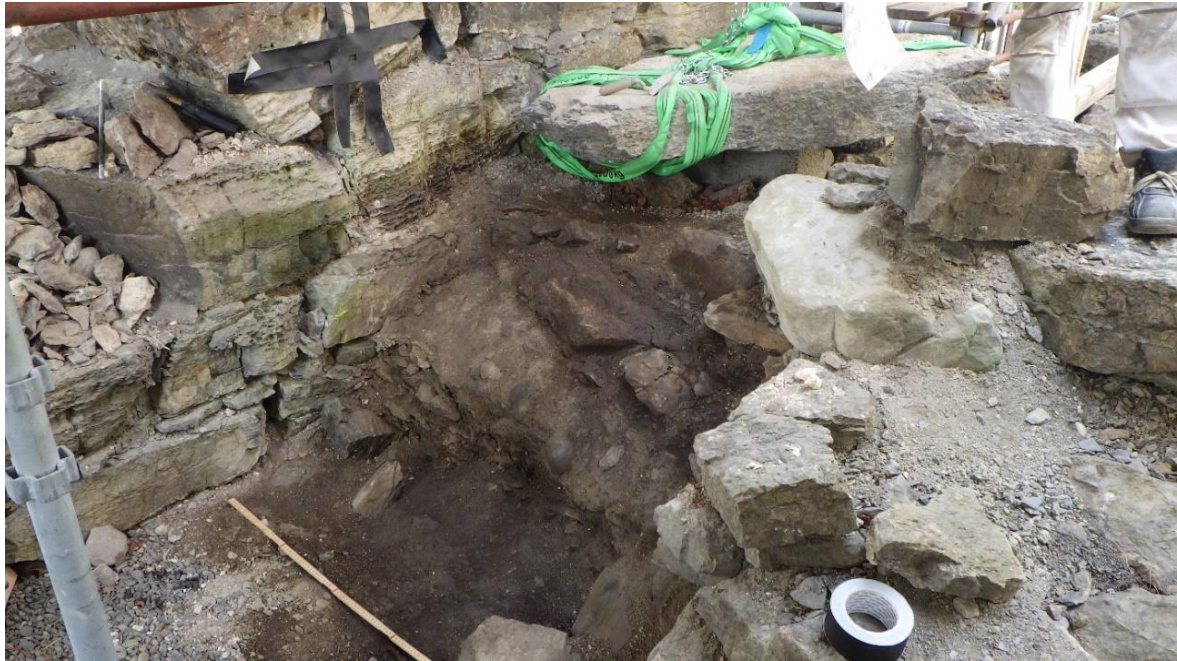
Umiddelbart etter at vi hadde begynt demonteringen av Kn i sør fant vi en ganske uventet situasjon inne i murverket. De neste dagene fikk mer preg av arkeologi enn murarbeider. Det viste seg at Kn ikke var noen egentlig kistemur i den første meterens lengde fra sør, i motsetning til det vi observerte videre nordover i murverket. Det var ikke noe ytre vange i dette feltet, bare løse steiner som var stablet opp der det skulle vært en vange. Innenfor steinene fant vi en lagvis struktur av ulike jordlag, der vi hadde forventet en murkjerne. Vi

Lagstrukturen i Kn i sør. Til venstre sees nordre tårnmur, lengst til høyre sees feltet der de to murverkene Kn og Km møtes.

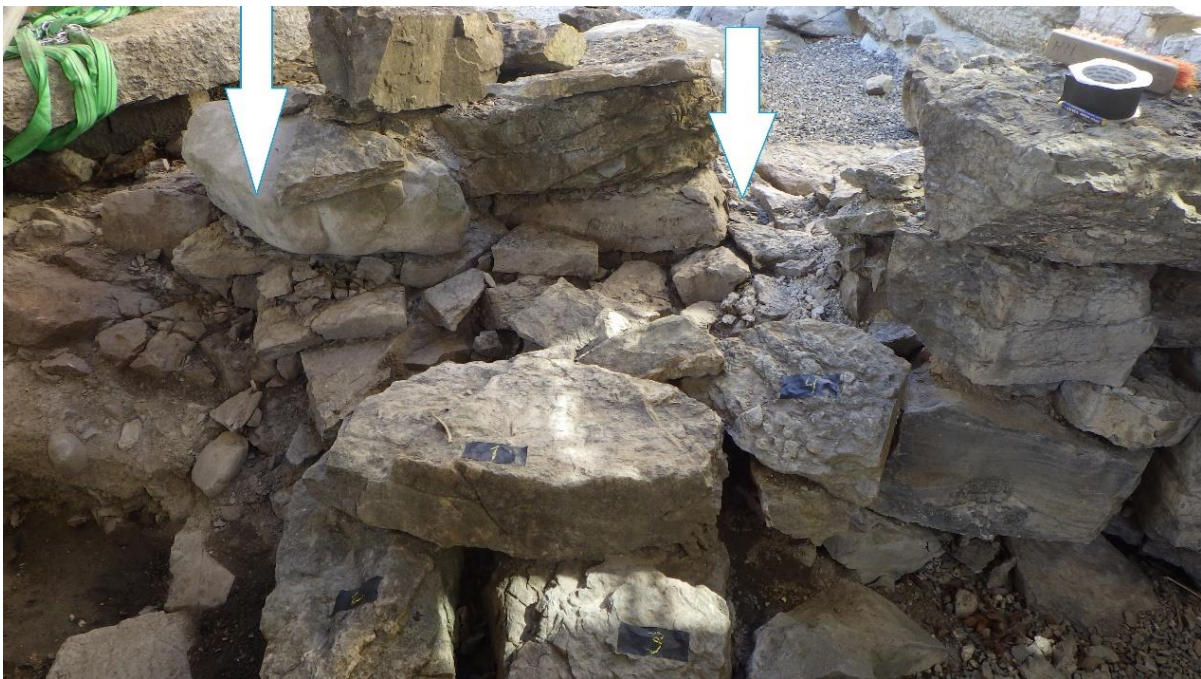
Ved demontering og opprensing av feltet der Km krysser Kn, ser vi at Kn har en bruddflate i sør (se høyre pil på bildet under), bare noen få cm fra Kms nordre vange. Det er derfor ingen binding mellom de to murene Kn og Km der disse møtes. En åpning på 3-5 cm mellom Km og Kn er blitt gjenfylt med stein og grus.

*Høyre pil peker på bruddet mellom Kn i sør og Kms nordre vange. Venstre pil peker på Kns sørligste felt der jordlag erstatter et murverk i de nederste skiftene. Km, som befinner seg mellom pilene, har ingen rester av kalkmørtel.*

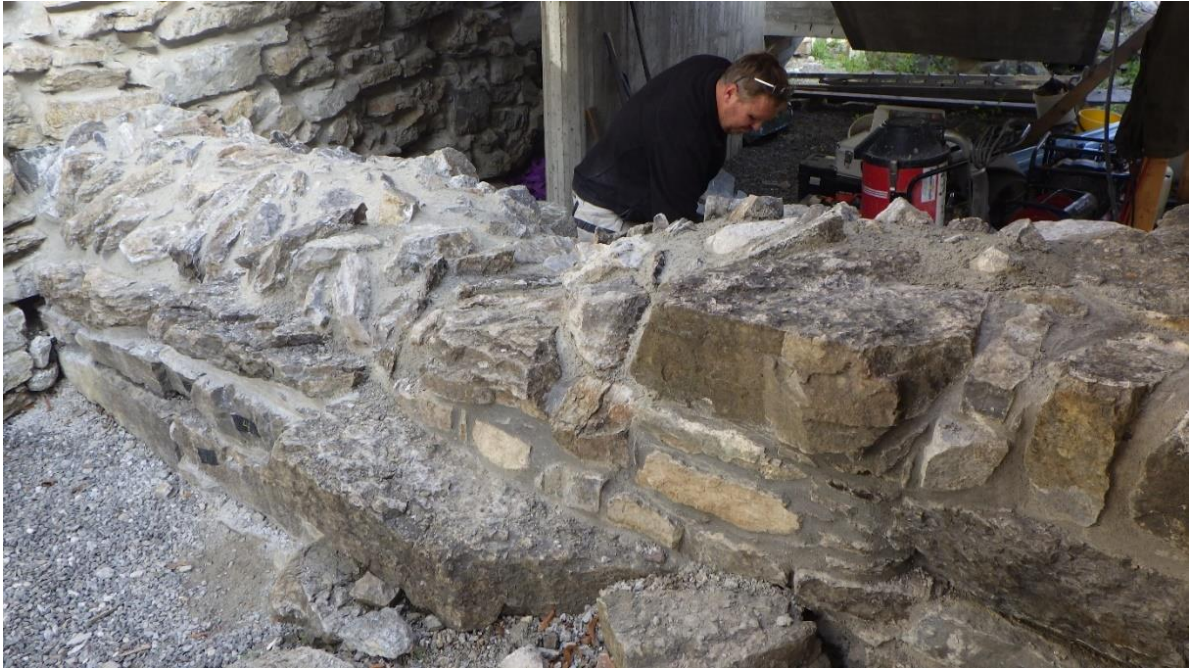
*Kn sett mot øst, ferdig restaurert.*

Til slutt har vi lagt et toppdekke over hele Kn av samme type som det vi ønsker for hele tårnruinen. Toppdekket er en åpen kistemursløsning, murt med NHL 3,5. Stussfugene i det øverste skiftet på vangene er også murt med NHL 3,5.

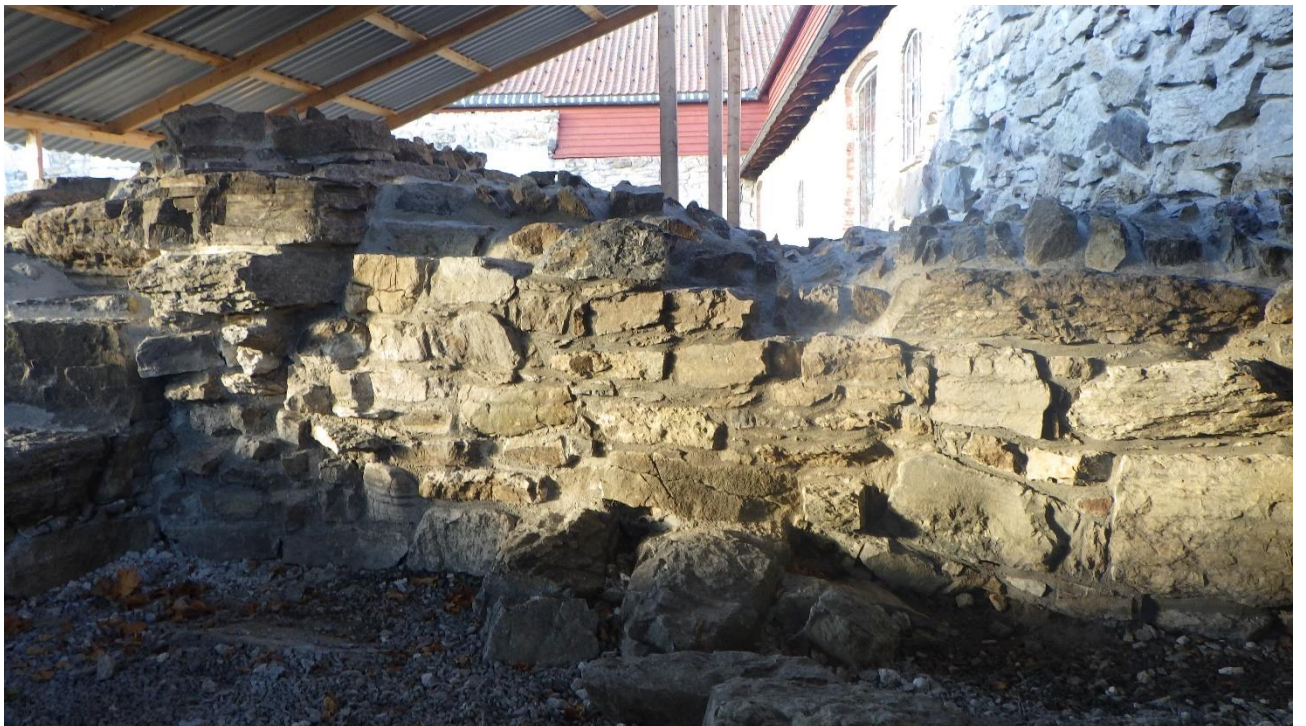
*Kn sett mot vest, ferdig restaurert.*

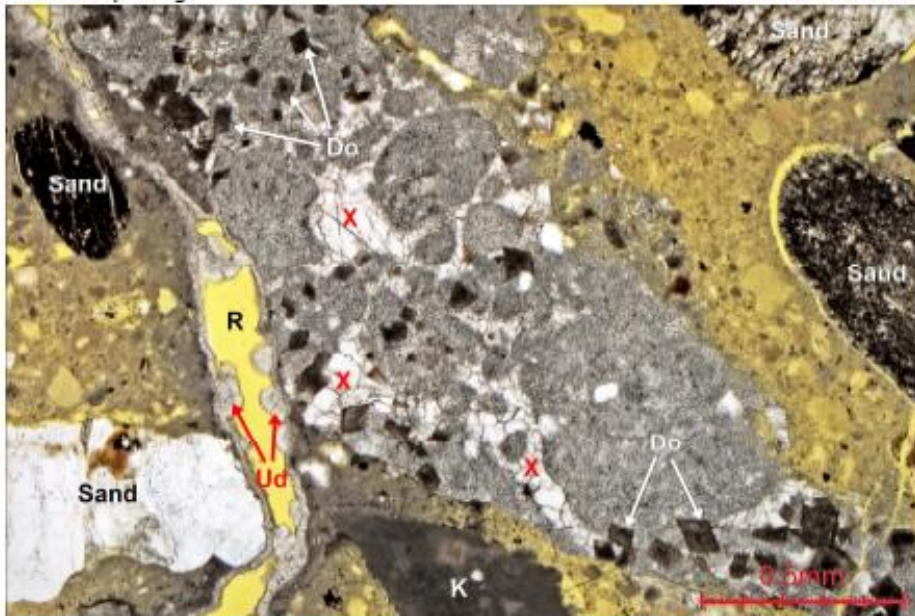
Foto: 7 (F1849-17) Type: Mikrofoto Prøve nr.: P180610-8 Belysning: A Filter: -N

Prøve mærket: Prøve 8. Hovedtårn, søndre innervange, nisje (1250). Billedet viser et stort fragment af sedimentær kalksten, som kun er delvist omdannet til brændt kalk ved brændingen (benævnt underbrændt kalksten). Den pågældende kalksten er karakteristisk ved at have et højt indhold af rombe-formede krystaller af dolomit (Do) samt et indhold af irregulære områder med sekundært udfældet calcit (X). Til venstre for det underbrændte kalkstenskorn ses en revne (R) med udfældninger af kalk (Ud)
