# HVORLEDES SIKRE OG FORVALTE NORSKE KIRKEBYGNINGER I FREMTIDENS KLIMA.

LOMEN STAVKIRKE

Tittel Hvorledes sikre og forvalte norske kirkebygninger i fremtidens klima. DELPROSJEKT, LOMEN STAVKIRKE	Rapporttype/nummer NIKU Oppdragsrapport 177/2014	Publiseringsdato 5.12.2014
	Prosjektnummer 1020169	Oppdragstidspunkt oktober – desember 2014
	Forsidebilde Lomen stavkirke sett fra nord 311014. Foto. NIKU	
Forfatter(e) Annika Haugen & Tone M. Olstad	Sider 26	Tilgjengelighet Begrenset
	Avdeling Bygning og Konservering

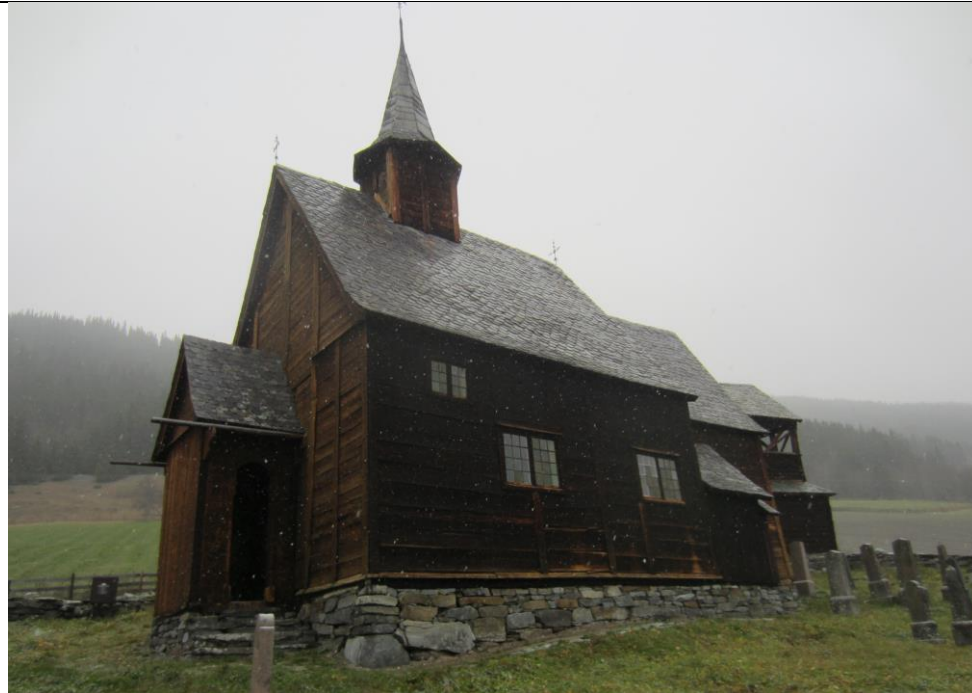
Kirken sett fra sydvest. Inngangen til «våpenhuset» er fra sydsiden.

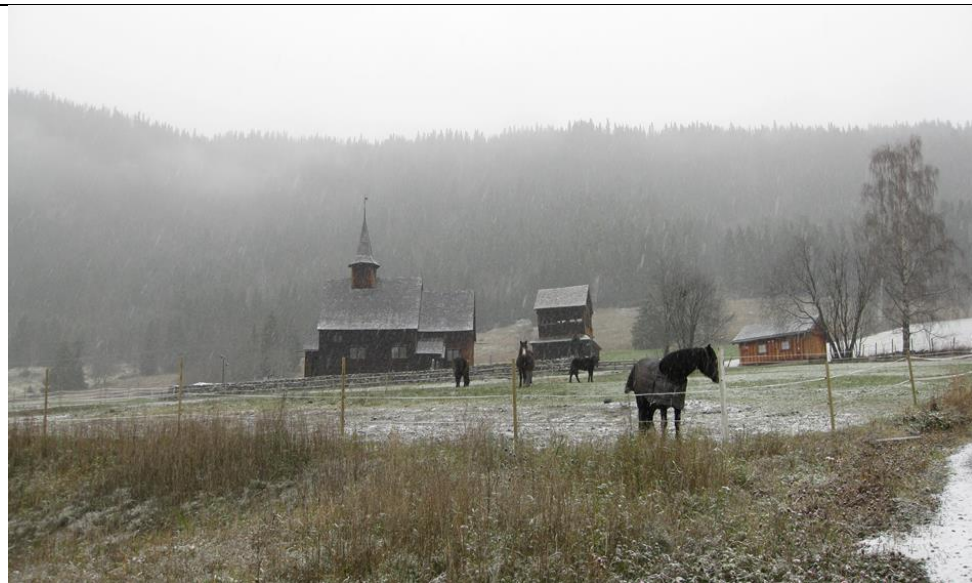
Kirken sett fra syd, fra veien ned mot parkeringsplassen

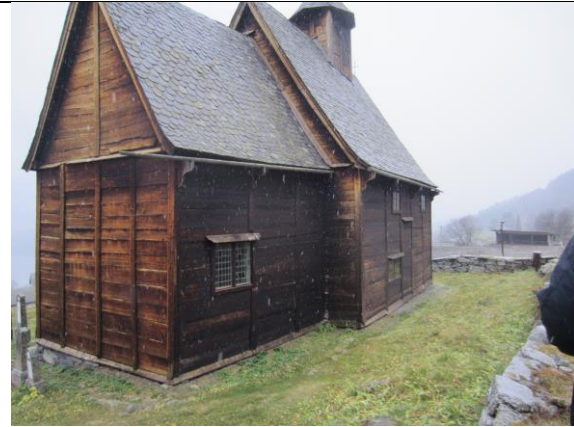
Lomen stavkirke sett fra nordøst.

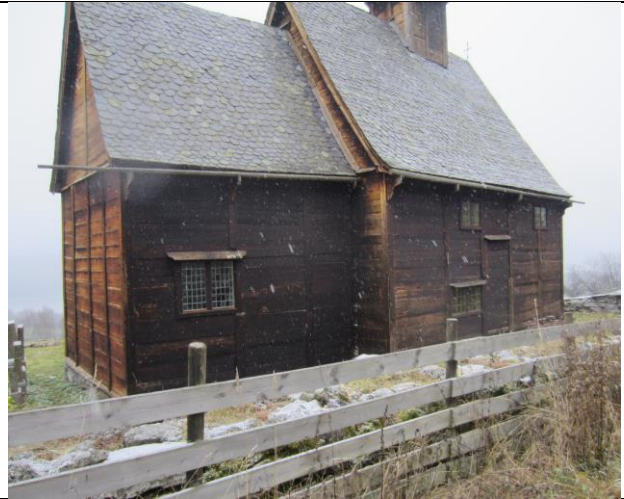
Lomen stavkirke sett fra nord. Kirkegårdsmuren er bak tregerdet.

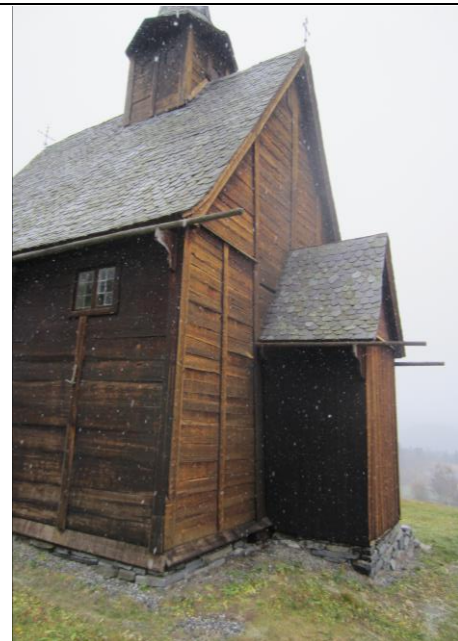
Lomen stavkirke. Vestre del sett fra nord.

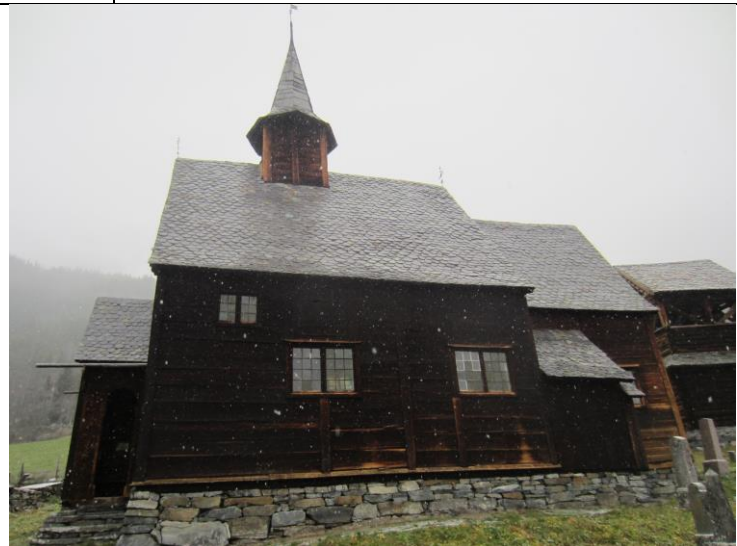
Lomen stavkirke sett fra syd.

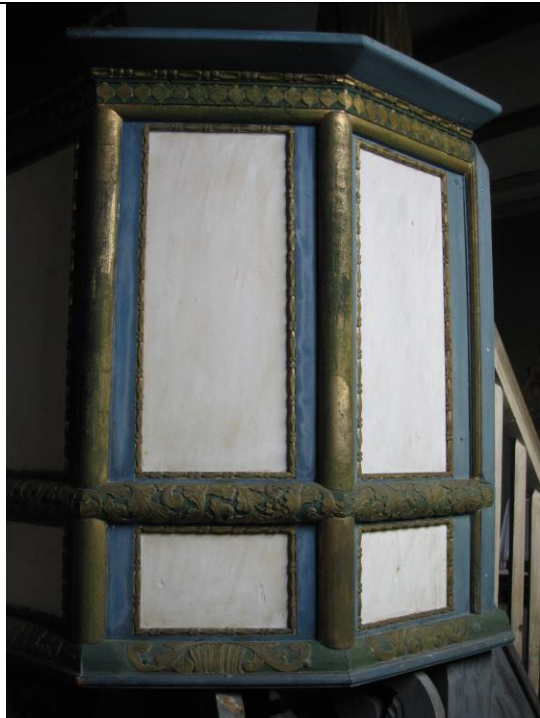
Prekestolen.

Prekestolen så heller ikke ut til å ha løs maling, men det er skader i malingen på de sidene som vender mot vinduet.

Altertavlen og prekestolen er mer utsatt for lysskader enn noe annet. Kirken bør ha gardiner, rammer trukket med stoff eller rullgardiner som holder lyset ute når kirken ikke er i bruk.

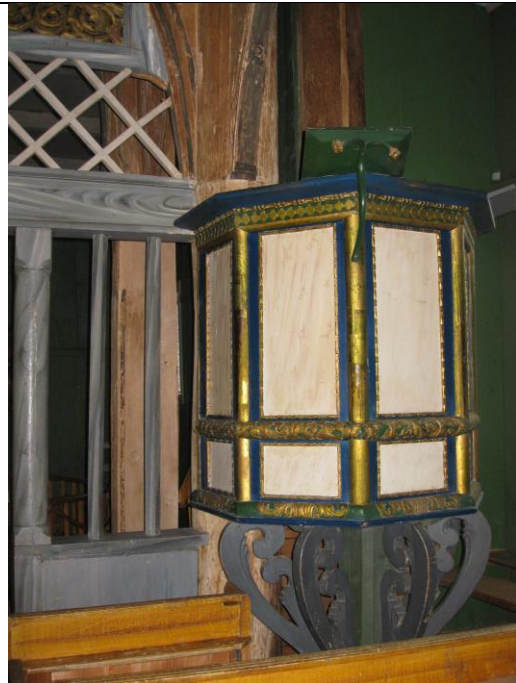
Prekestolen og deler av korskillet.

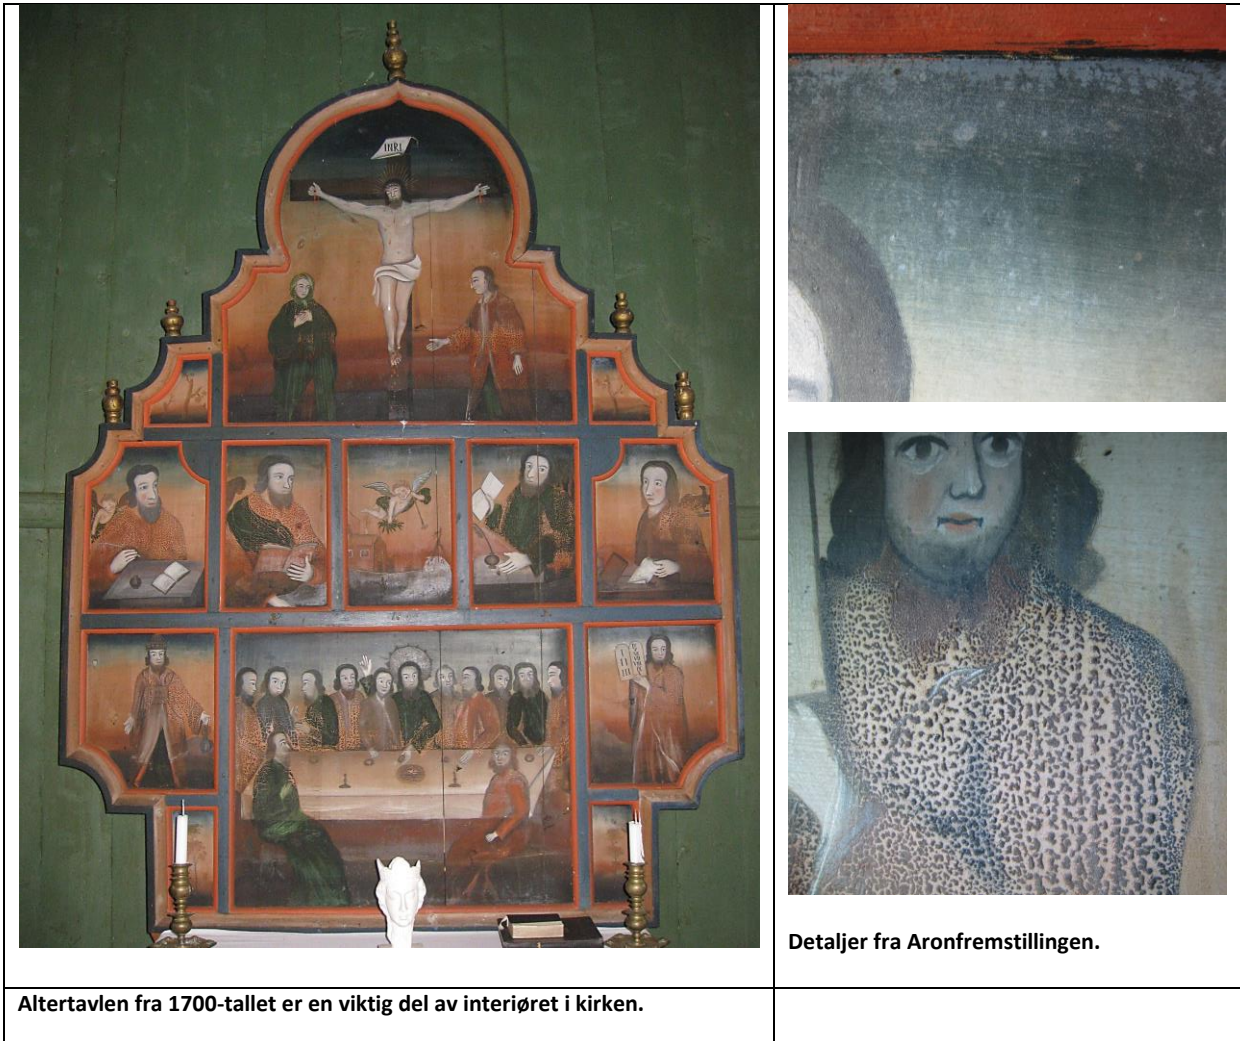
Altertavlen fra 1700-tallet er en viktig del av interiøret i kirken.

Altertavlen så ikke ut til å ha løs maling. Den har skader i enkelte farger. Denne typen skader skyldes i hovedsak maleteknikken, men skaden kan akselereres ved lys og varmpåvirkning.
