Lyse klosterruin, konservering av vestmur i 2014

Lyse klosteruin
Hordaland, Os kommune

Dato	desember 2014
Tittel	Lyse klosteruin, konserveringsarbeid av vest mur i 2014
Oppdragsgiver	Os kommune
Rapportansvarlig	Bakken & Magnussen A/S, Geir Magnussen

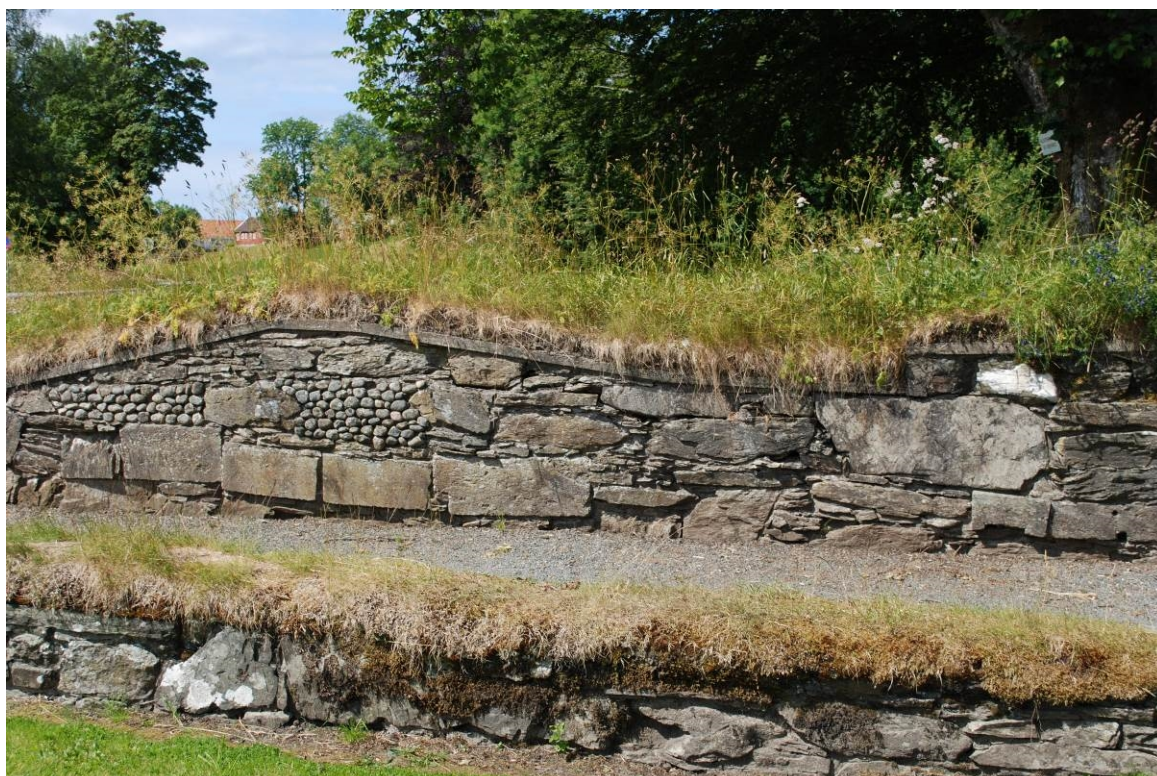
Foto 20052208_004: Lyse klosterruins vestmur juli 2014 før oppstart av konserveringsarbeid. Bildet viser en del av den østre siden av vestmuren

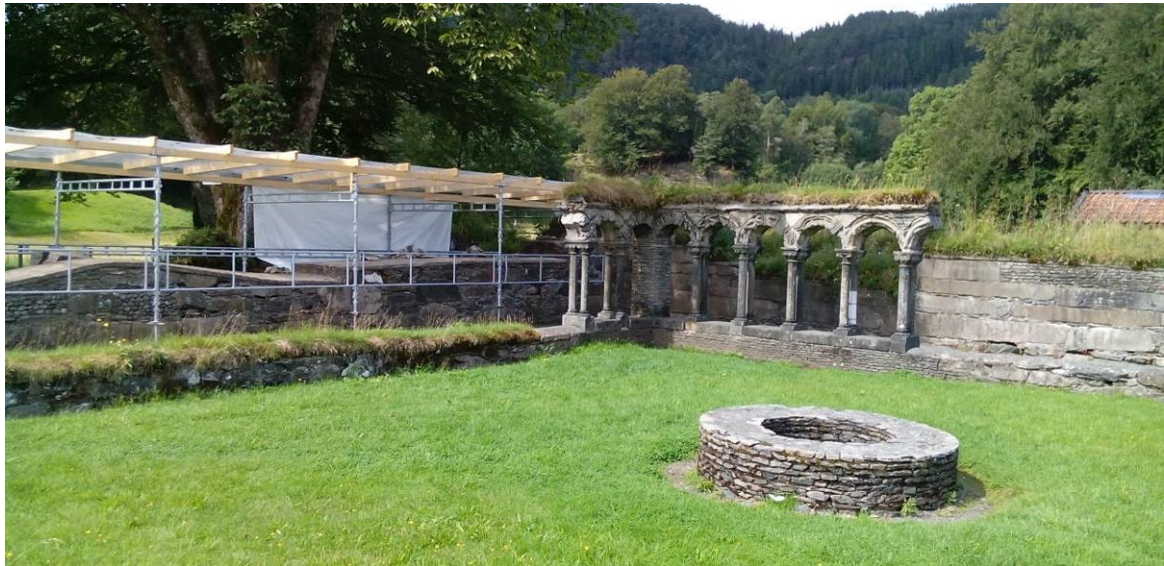
Foto 20140804_152: Toppdekke rensert for jord og vegetasjon. Tak over ruinen er montert og meislingsarbeidet startet.

Første steg i konserveringen var å fjerne jord og vegetasjon på toppdekket. Toppdekket skulle fjernes for å erstattes med et murt toppdekke. Etter at vegetasjon ble fjernet ble vestmuren dekket til med tak for å tørkes opp. Etter at ruinen hadde stått tildekket noen uker ble de sement/kalksmentbaserte fugene fjernet. Arbeidet ble for det meste utført med håndmeisling. Under meislingsarbeidet ble det ikke registrert noen fuger med ren kalkmørtel eller rester etter kalkmørtel. Under arbeidets gang ble det fortløpende registrert steder med kleberstein. Klebersteinene er meget sårbare under meisling, da det er lett å påføre steinene skader. Spesielt utfordrerne å fjerne meget harde sementfuger mot myk stein.

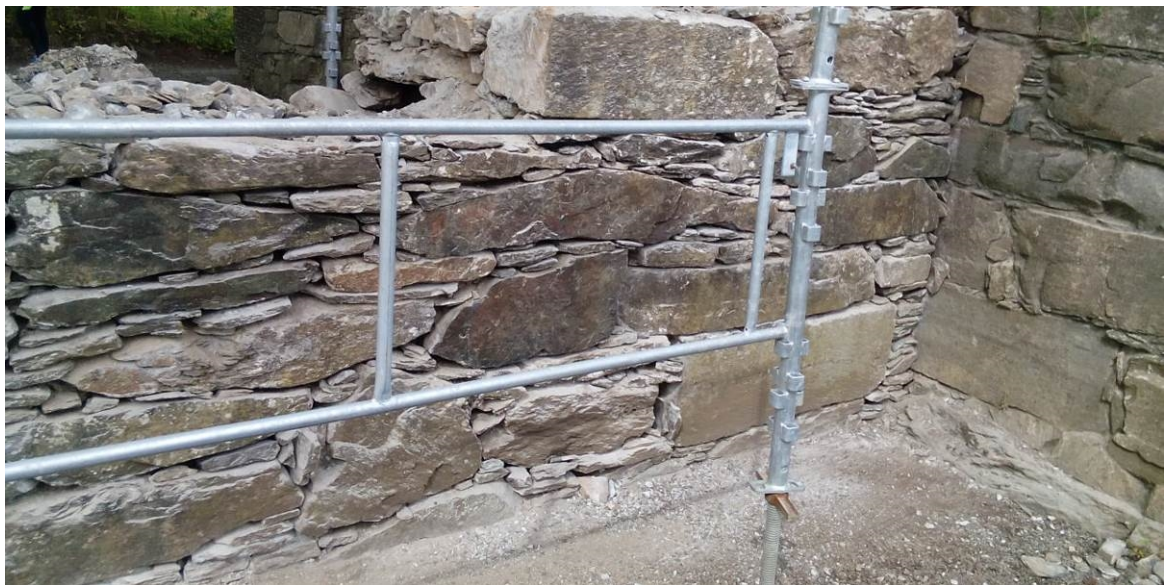
Foto 20140809_120: Deler av vestmurens østre side mot nord ferdig meislet. Legg merke til manglende forbant mot tilstøtende vegg.

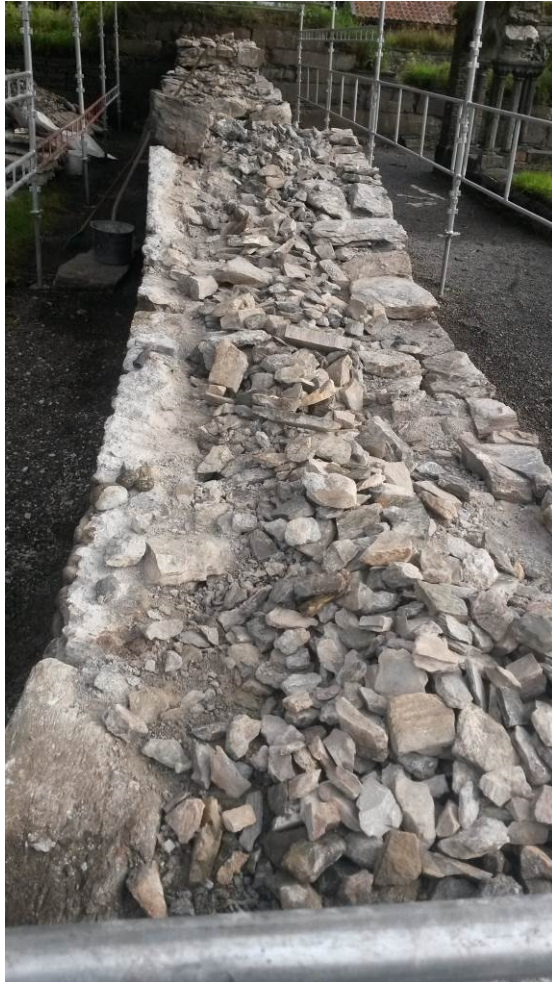
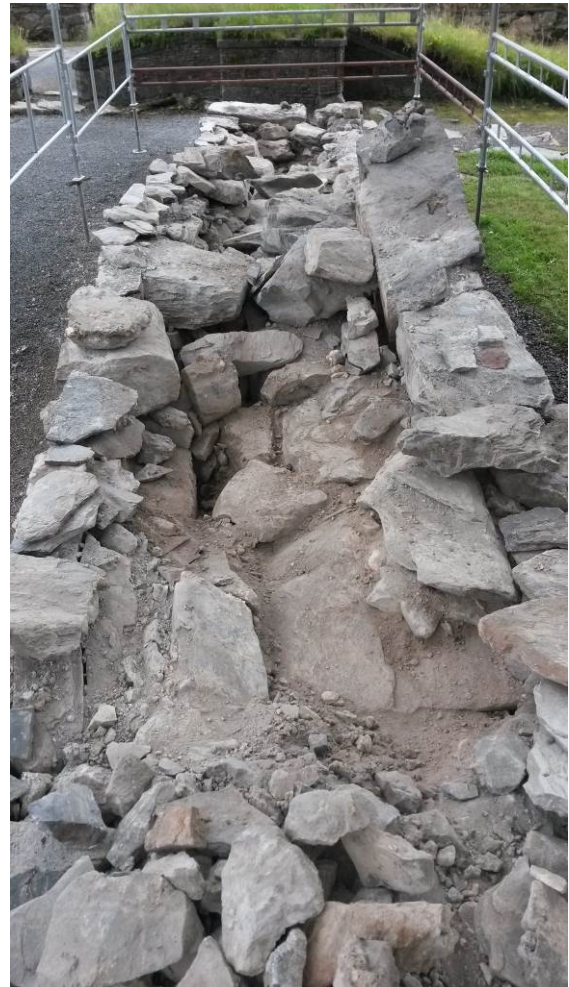
Etter at fugene i murverket var fjernet, startet jobben med å fjerne toppdekket. Det ble registrert flere sprekker i toppdekket hvor vann fritt kunne renne inn i murverket. Toppdekket i armert betong ble fjernet manuelt med slegge. På grunn av tidligere setninger i muren var det et lite tomrom mellom betongplata og underliggende murverk. Dette var et meget bra utgangspunkt for å slå sprekk i toppdekket. Bitene av toppdekke ble brutt løs og armeringen ble fortløpende klippet. Det var benyttet galvanisert gjerde som armering. Det gamle toppdekket var støpt på en seng av småstein og festet ikke til murkjernen. Det ble registrert et stort tomrom mellom murkjernen og yttervangene i muren helt uten bindemiddel i fast form.

Foto 20140809_120 og 11_161: Betongplate på toppen er fjernet. Bildet til høyre viser prosessen med å rense muren ned til fast murkjerne.
