## Steinvikholm borgruin, konserveringsarbeid 2014

# Rapport

Steinvikholm borgruin  
Nord-Trøndelag, Stjørdal kommune

**Dato** desember 2014  
**Tittel** Steinvikholm borgruin, konserveringsarbeid 2014  
**Oppdragsgiver** Fortidsminneforeningen  
**Rapportansvarlig** Bakken & Magnussen A/S, Geir Magnussen

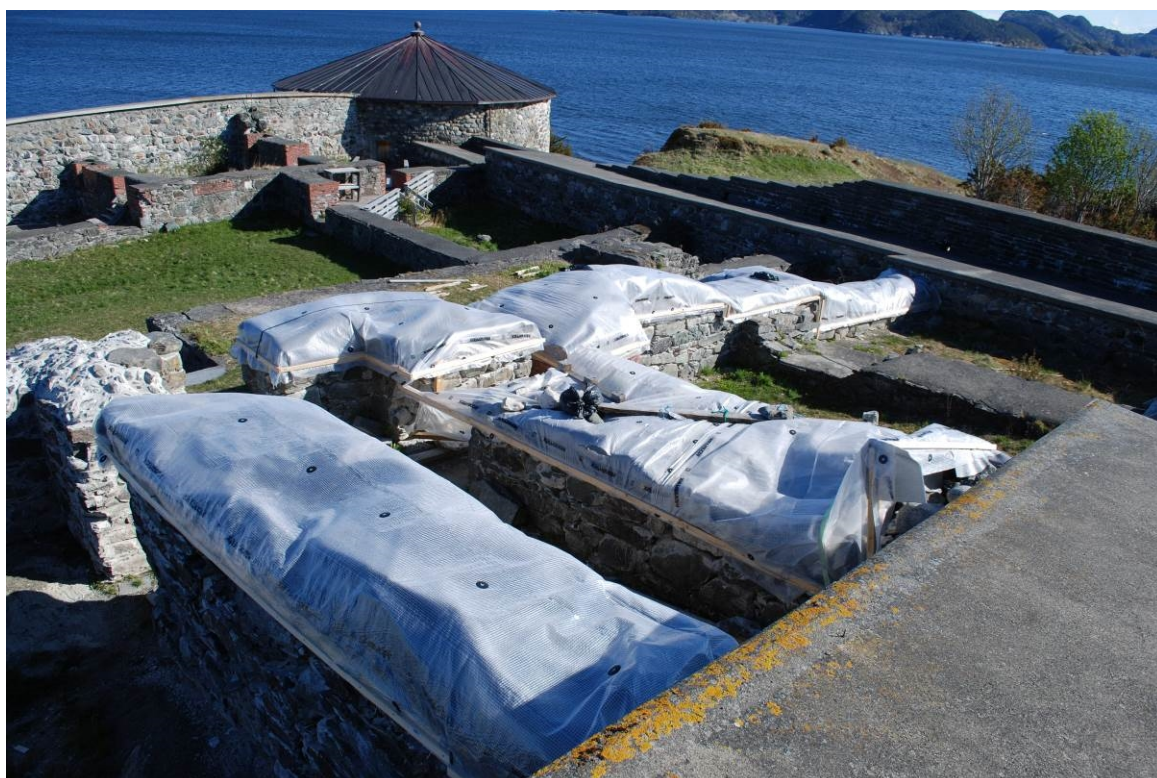
Foto 20061137\_005: Steinvikholm borgruin våren 2014 før oppstart av konserveringsarbeid.

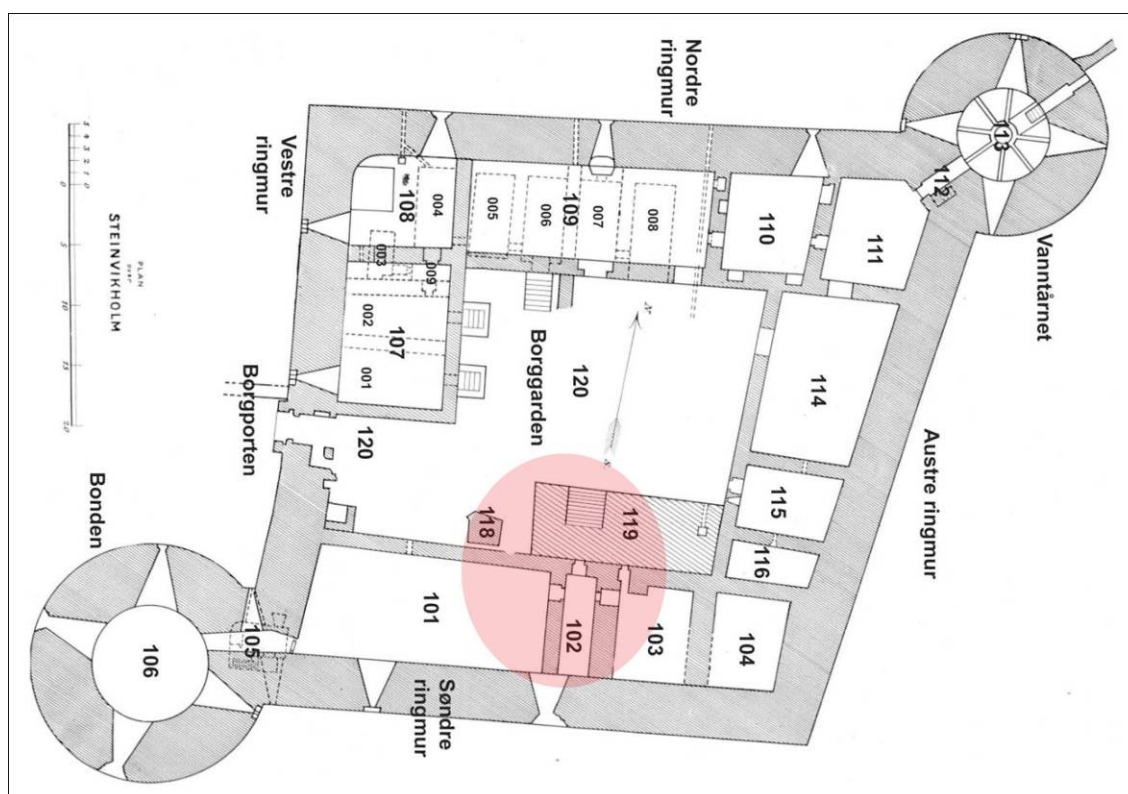
Markering på plantegning viser til hvor det er arbeidet med konservering i 2014. Romnummer blir også videre referert til i rapporten.

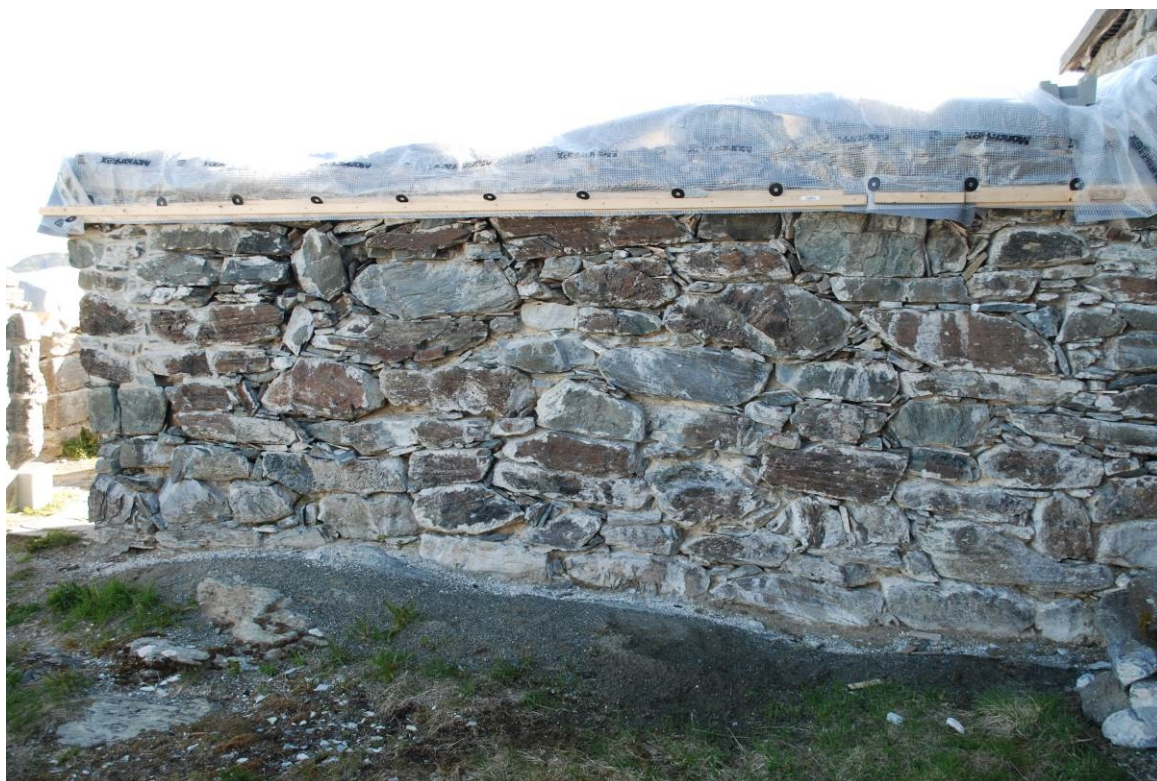
Tilstanden til murverket var preget av mye brannskadet stein. Den brannskadde steinen er misfarget og sees som rød/rødbrune steiner i murverket. Steinene som er brannskadd har en masse sprekker både vertikalt og horisontalt. Den opprinnelige kalkmørtel i murverket er oppløst langt inn i fugene og i murkjerne langt ned i kjernen. Fugene fra tidligere restaureringer som er utført i sement- eller kalksementmørtel har fungert dårlig i murverket. Fugene var oppsprukket og stedvis falt ut. Noe av utfordringen har vært å fjerne sementrester langt inne i fugene.

*Foto 20061137\_001:* Vestre side av mur mellom rom 101 og 102. Bildet er tatt våren 2014 rett før oppstart av konserveringsarbeidet. Tildekkinga av toppen ble utført på oppdrag for byggherre 2013.

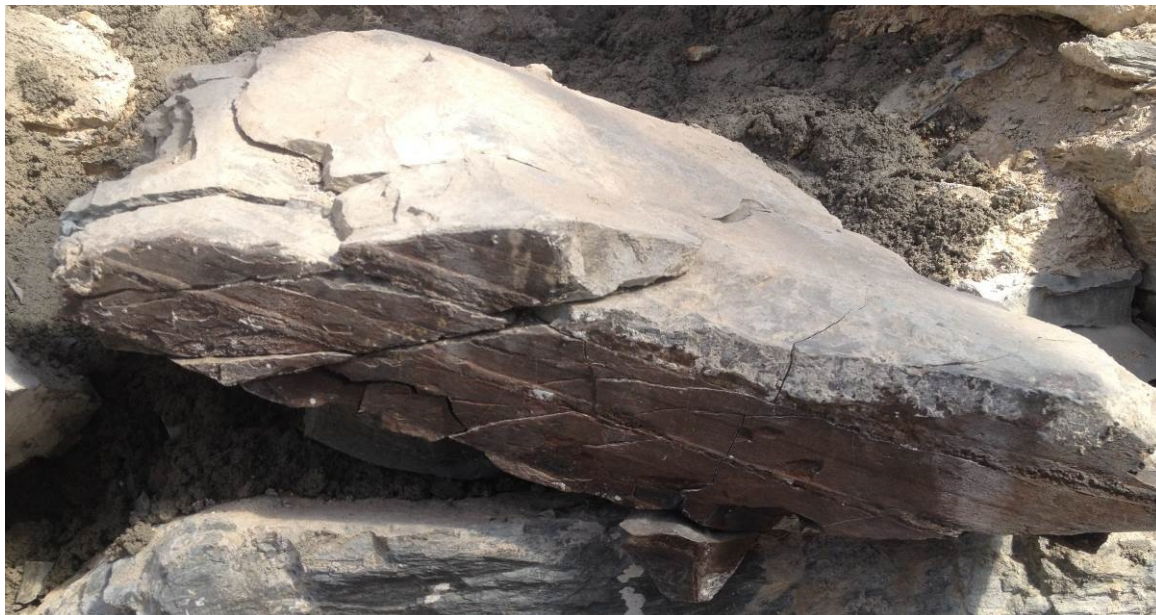
Foto 20061138\_070: Eksempel på stein som er under arbeid med liming. 8 deler blir til 1 stein.

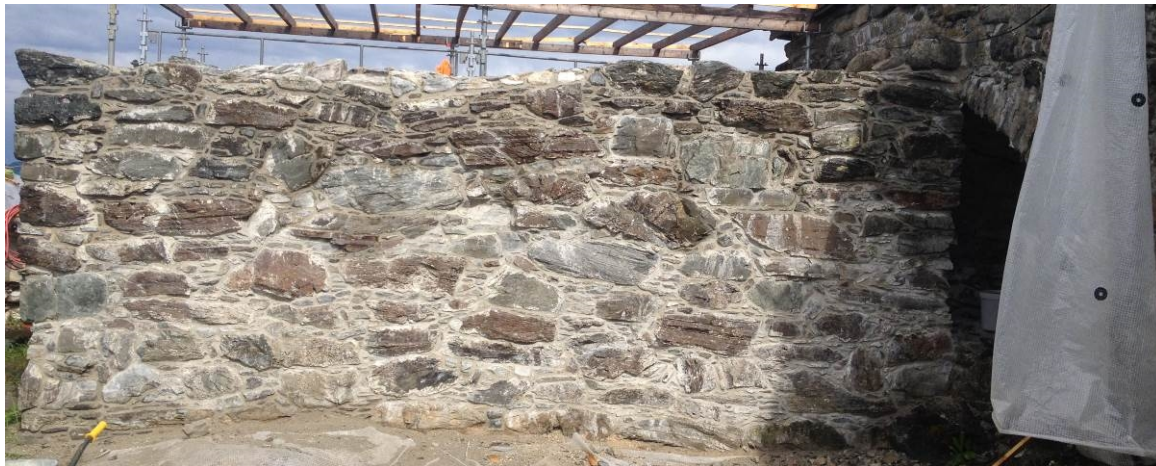
*Foto 20061138\_093:* Vestre side av mur mellom rom 101 og 102 ferdig spekket.

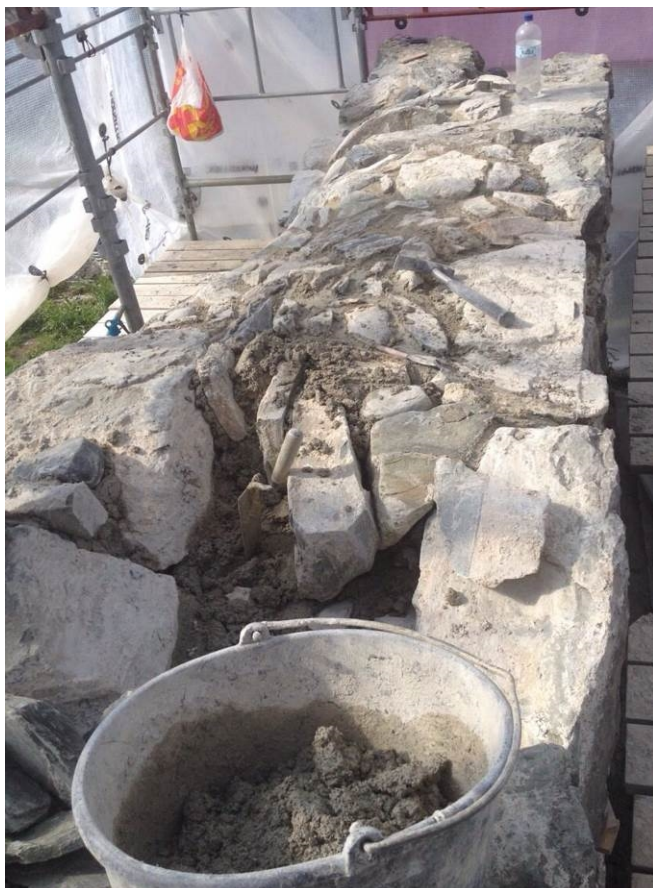
*Foto 20061138\_083:* Toppdekke under arbeid. Etter at toppdekket ble ferdig ble murverket vannet i tre uker. Muren ble så dekket til i ytterligere tre måneder før tildekking ble fjernet

Muring av toppdekkene er utført ved at murkjerne er rensset opp til fast ren original kalkmørtel. Murkjernen er bygget opp med samme mørtel som murlivene er spekket med. Murkjernen er murt med større stein som står vertikalt i muren. Murverket er bygget opp med en liten forhøyning på midten og med fall til sidene for at vann skal kunne renne av muren.

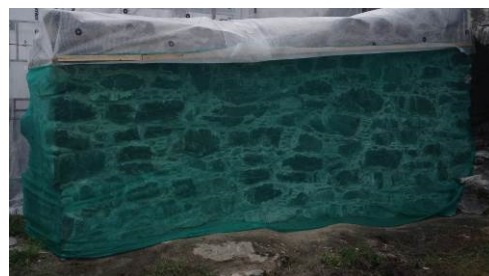
*Foto 20061138\_098:* Ferdig mur mellom rom 101 og 102 tildekket for en periode på omkring 3 måneder. Murverket er tett på toppen så vann ikke kommer inn i murverket. Veggene er dekket med nett for å kunne ettervanne og samtidig gi murverket luft.

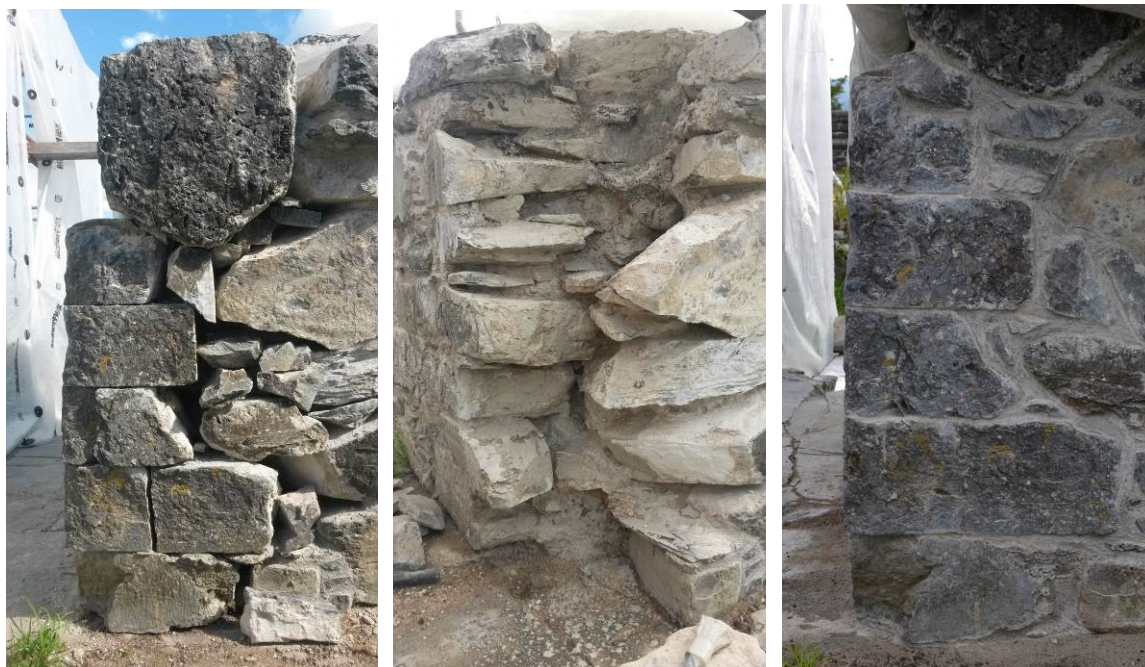
*Foto 20140813\_133, 20140814\_114 og 20061137\_069: Viser klebersteinshjørne ved inngangen til rom103 på søndre side. Bilder er tatt før, under og etter ommuring.*

Klebersteinshjørne som var ute av lodd og ikke på linje med resterende murverk ble demontert, murverket rensset for sementrester og murt tilbake i lodd og på linje med tilstøtende murverk. Sand som ble benyttet til oppmuring av klebersteinshjørner ble siktet ned til 2 millimeter for å kunne få minst mulig fuge mellom steinene.

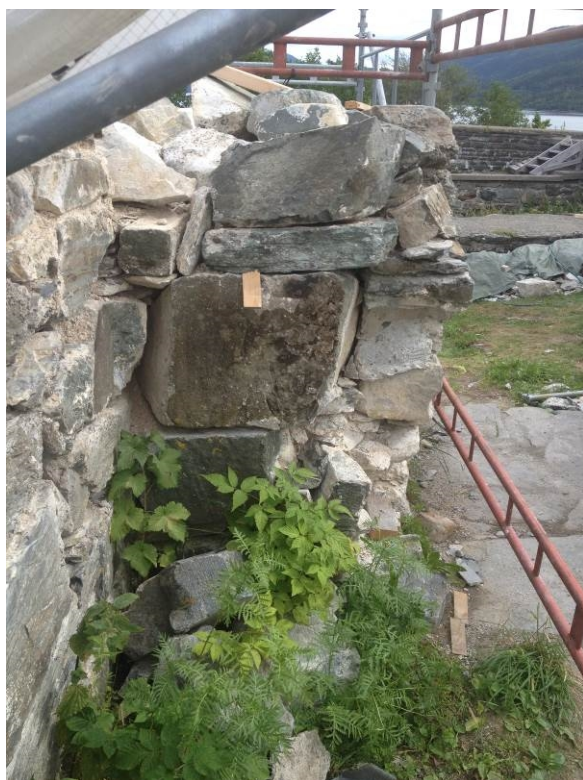
*Foto20061138\_232: Utrast klebersteinshjørne som i dag er murt tilbake. Foto av det ferdige hjørnet vil komme i neste rapport.*
