KONSERVERING AV BASUNENGEL

A 21 Rygge kirke, Moss kommune

Tittel Konservering av basunengel A 21 Rygge kirke, Moss kommune	Rapporttype/nummer NIKU Oppdragsrapport 16/2021	Publiseringsdato [Publiseringsdato]
	Prosjektnummer 1021821	Oppdragstidspunkt August 2020-
	Forsidebilde Basunengelen fra Rygge kirke etter behandling. Foto: NIKU v/Christina Spaarschuh	
Forfatter(e) Spaarschuh, Christina	Sider 20	Tilgjengelighet Åpen
	Avdeling Konservering

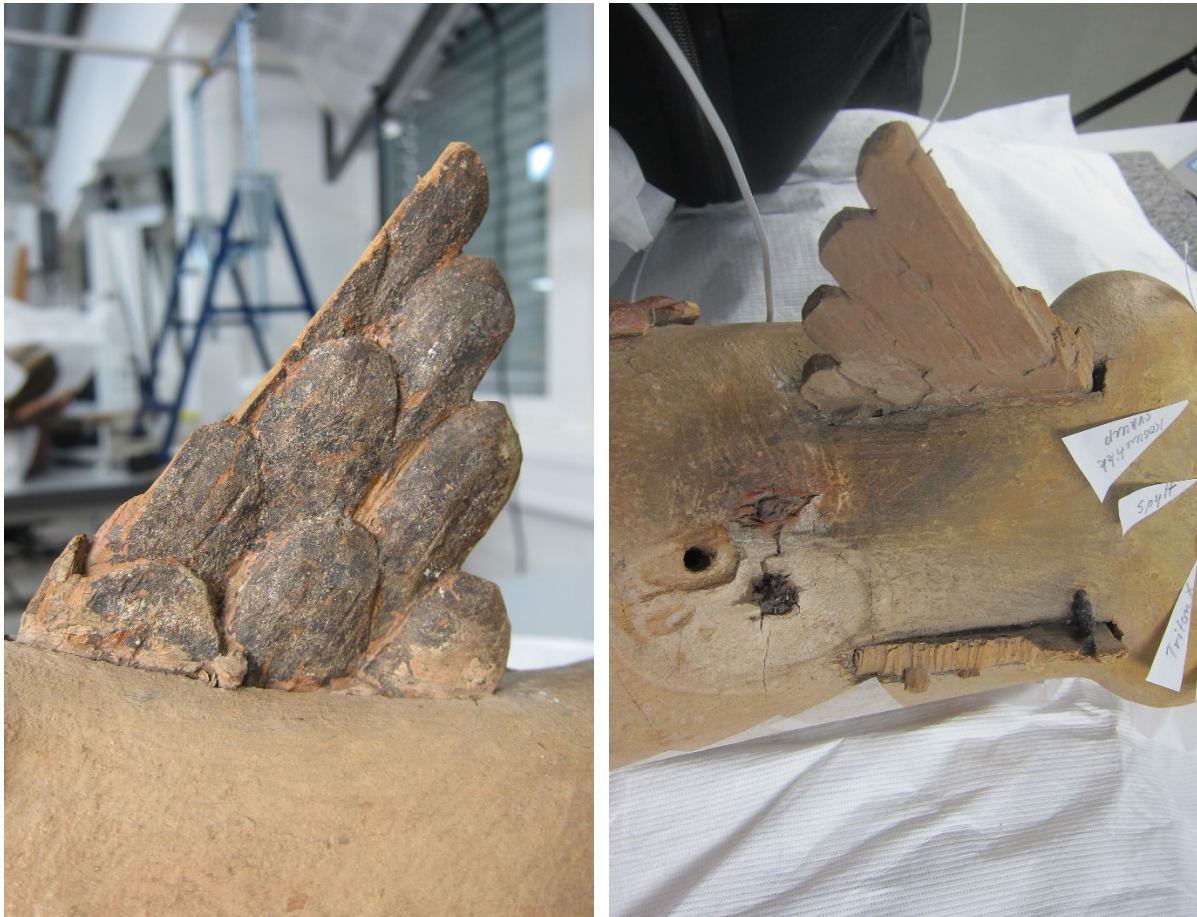
Figur 6a og b Vingene er brukket av. Av venstre vinge er det bevart en triangel med målene 5,5 x 9 x 10 cm.

Treverket virker i god stand og likeledes de fleste sammenføyninger. Alle skjøter er stabile. Vingene er brukket av: Høyre vinge har brukket av rett over innfellingshullet i ryggen, mens venstre vinge har en triangel-formet stump på 5,5 x 9 x 10 cm bevart (**Figur 6a og b**). Hendene har mistet redskapene de har holdt. Fingertuppene på høyre hånd er brukket. På venstre hånd er tommelen brukket av, men også lillefinger skadet. Venstre hånden har et hull etter en plugg som i dag er tapt. Den kan ha festet basunen i hånden. Høyre hånd har en skjøt som ser ut å være opprinnelig (**Figur 8**). Flere av fingene er skadet (**Figur 9**). Hånden har flere plugger som kan både ha festet den tilskjøtte delen og et eventuelt skriftbånd. Det er også spor av nyere kittmateriale i brudd i treverk på lendekledet og i høyre håndens håndflate.

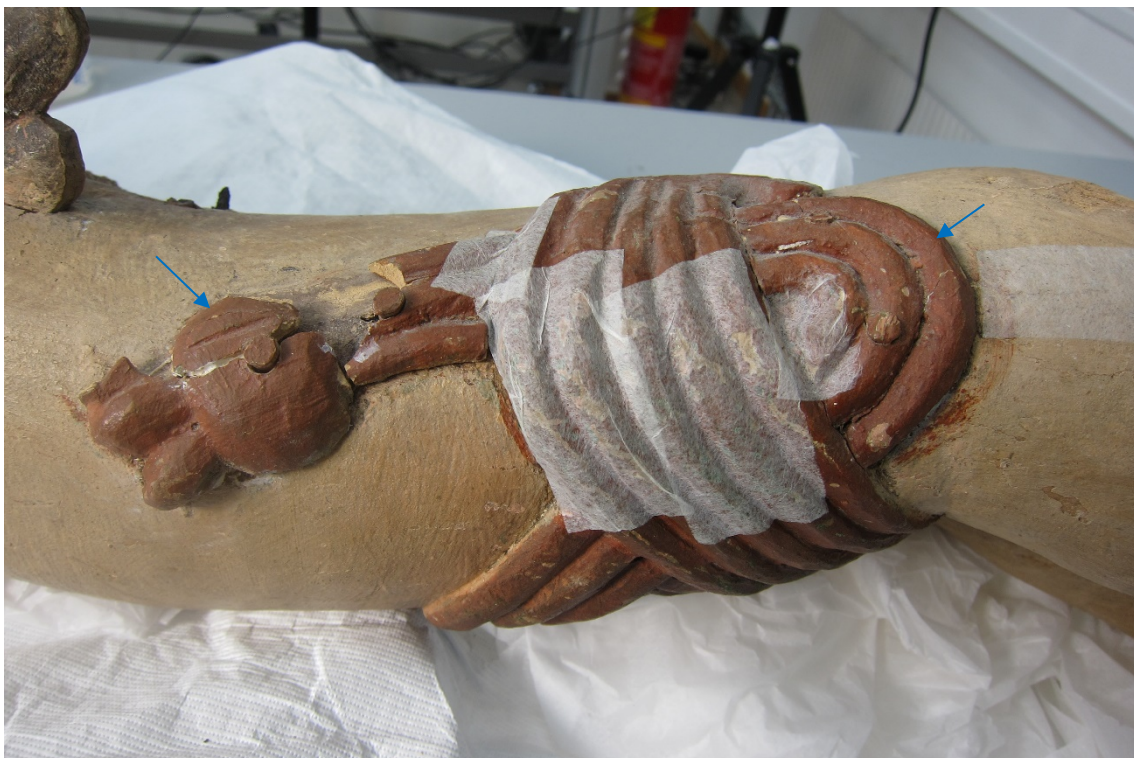
Figur 7 Venstre side av lendeledet. Den midtre delen er skåret sammen med engelens kropp, mens to biter er skåret ut ekstra og festet med plugg (blå piler).

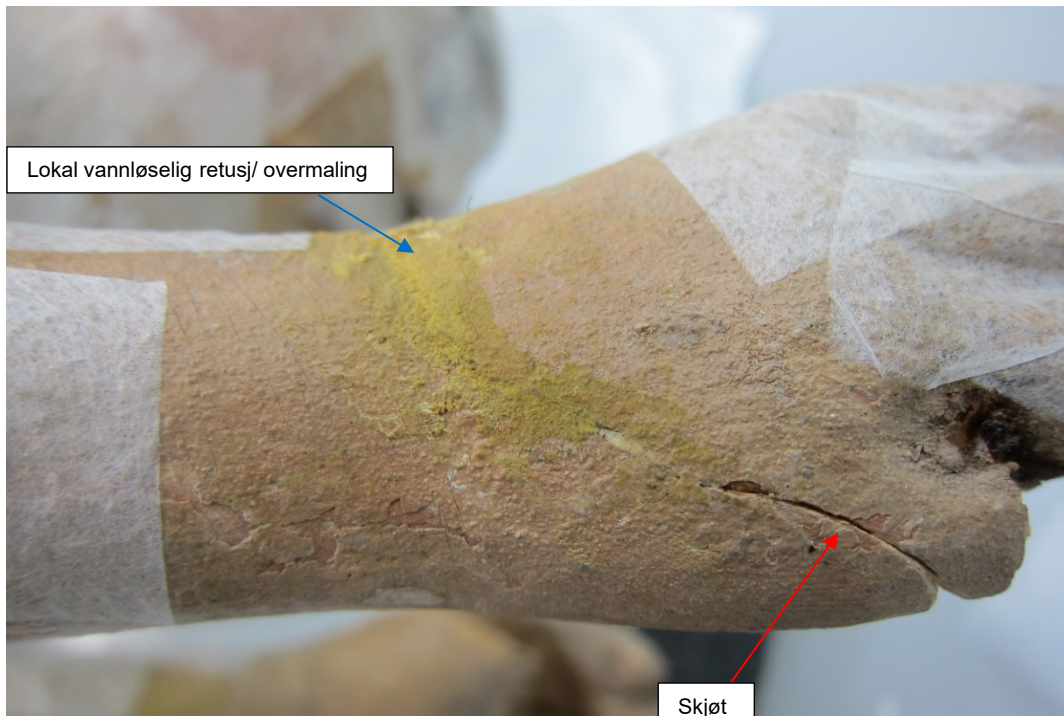
Av den foreløpige kartleggingen av polykromien fremgår det at skulpturen er overmalt minst én gang med en kompakt lysere beige maling (trolig oljebasert) som er lokalt modellert med en brunlig rød farge på kinnene og brystet (**Figur 10**). Underliggende maling har blitt forsøkt avdekket på venstre arm, der den øverste malingslaget er fjernet frem til en rett kant som forløper tvers over overarmen (**Figur 11**). Denne avdekkingsprøven er ikke omtalt i rapporter fra 1988 og 1992.⁷ Rundt hals og på armene er det lokalt påført en vannløselig lys, gulaktig overmaling. Den skulle trolig skjule gamle skjøter, overganger mellom første og andre karnasjon eller skader (**Figur 8**).

Figur 8 Høyre hånd har en skjøl som ser ut å være opprinnelig (rød pil).

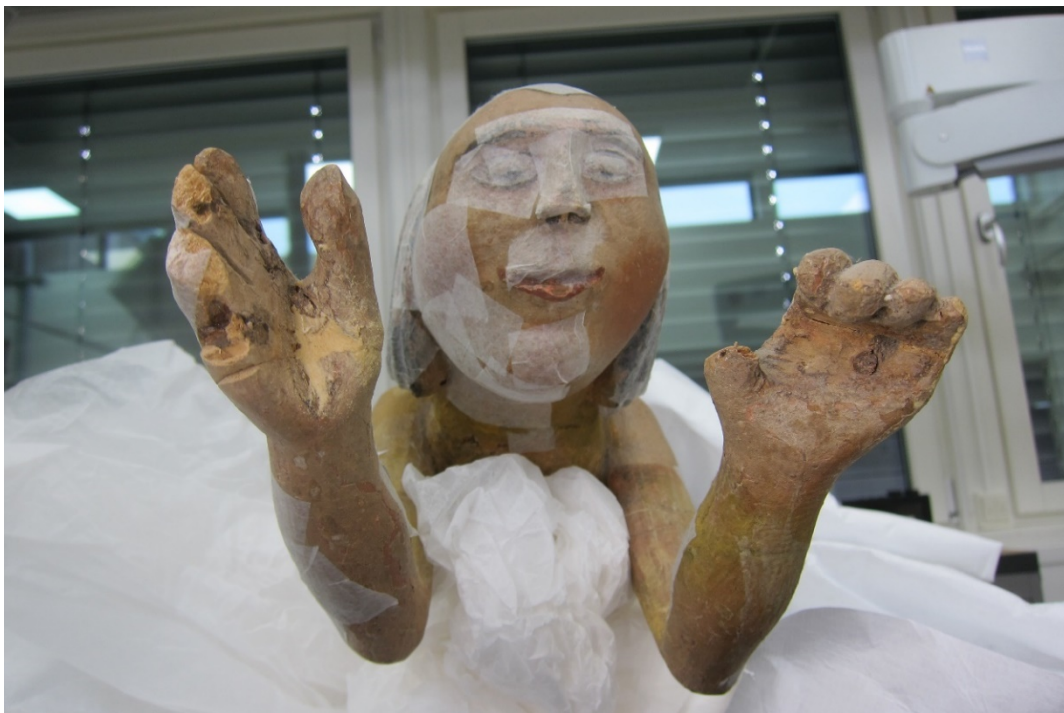
Figur 9 Flere fingre er skadet. Hendene har plugger til festing av basun og skriftbånd.

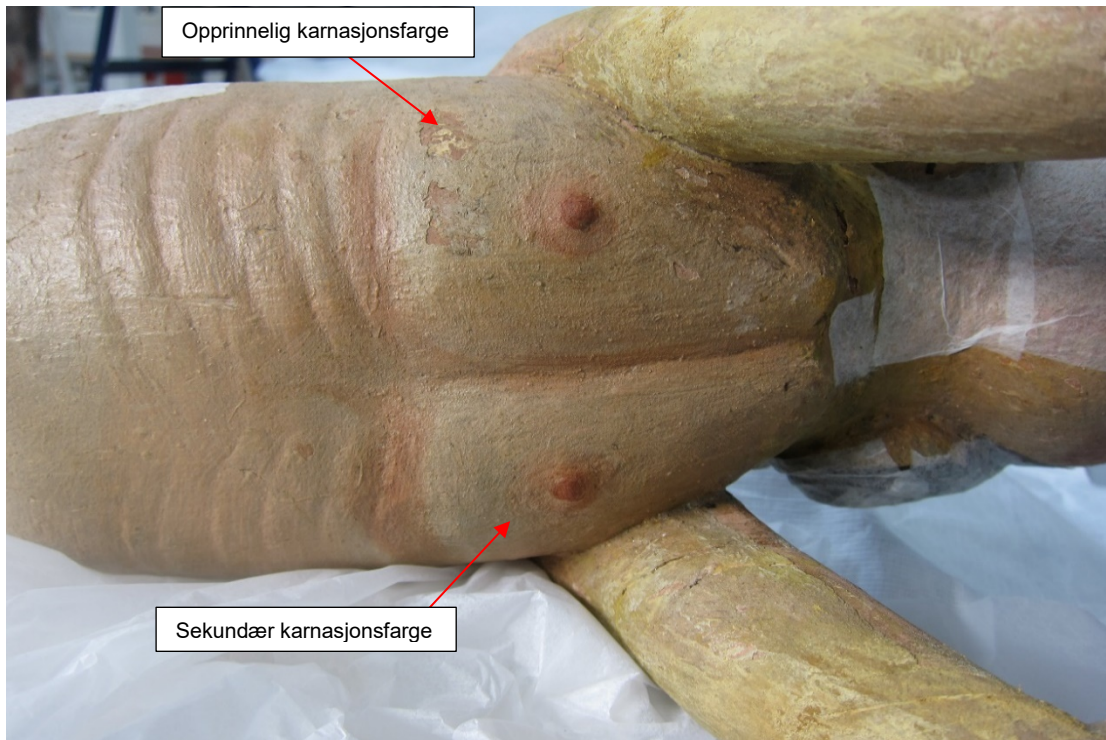
Figur 10 Skulpturen er overmalt minst en gang med en lysere karnasjonsfarge.

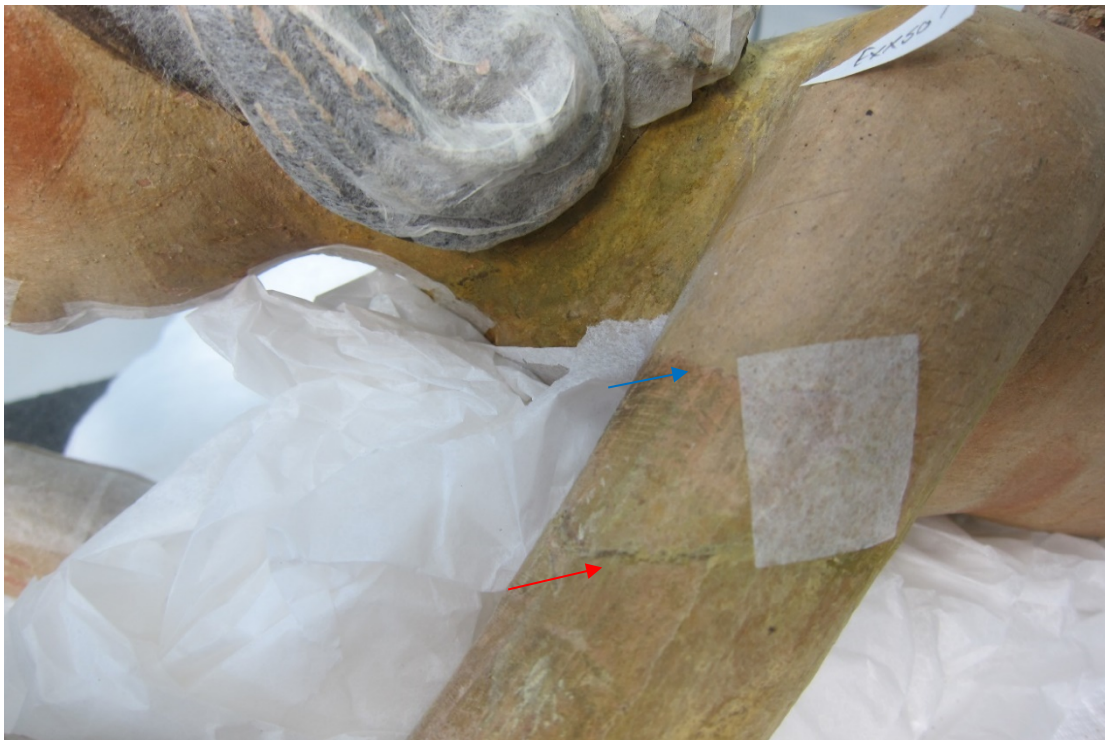
Figur 11 Armene er skjøtt på (rød pil). Den opprinnelige karnasjonsfargen har blitt forsøkt avdekket ved en tidligere behandling (blå pil).

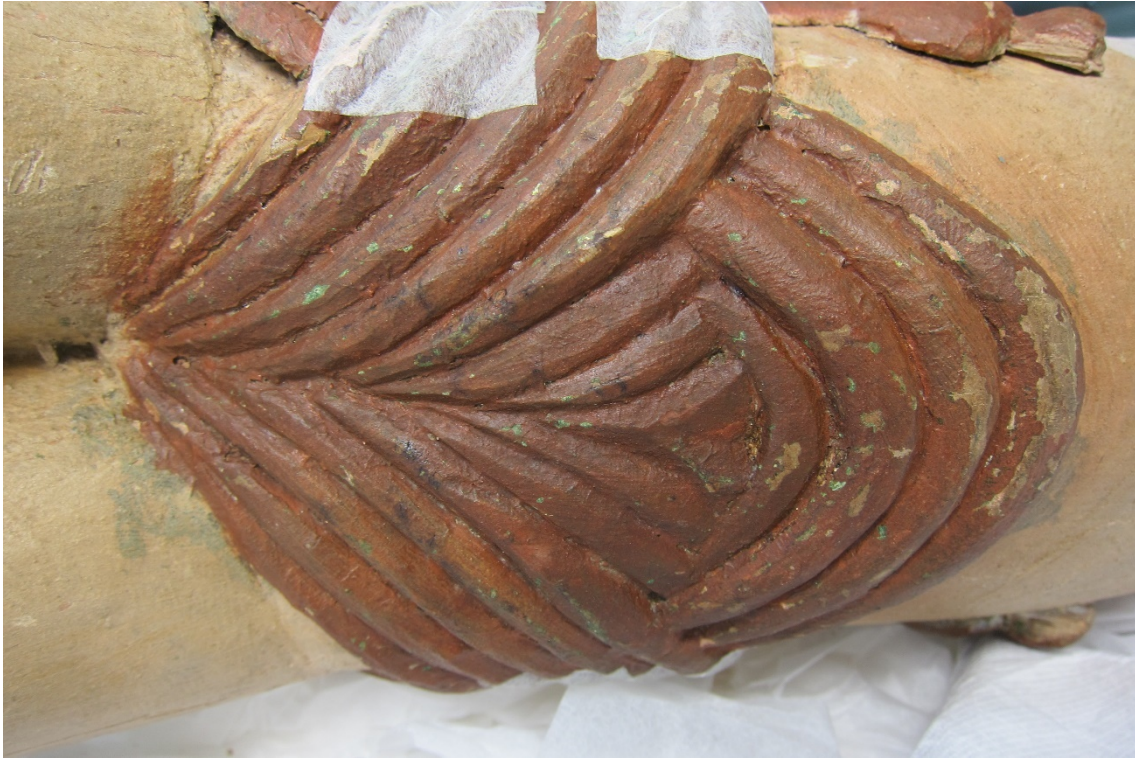
Den sekundære overmalingen skaller av i noen områder. Dette skjer spesielt i områder med mørkebrun maling på det utskårete håret, og med brunlig rød maling på lendekledet (**Figur 12**). Den sekundære karnasjonen fremstår som mer stabilt, men også her er det avskallinger og skader som behøver konsolidering.

Figur 12 Lendeklede med av- og oppskallinger.

Løs maling ble festet i all hovedsak med størlim 4% oppløst i vann. Limet ble lokalt fylt inn med spisspensel i lokale malingsutfall og avskallinger. I noen områder ble det også brukt et lim basert på polyvinylalkohol (Lascaux Medium for konsolidering tynnet med vann) som har høyere limstyrke.

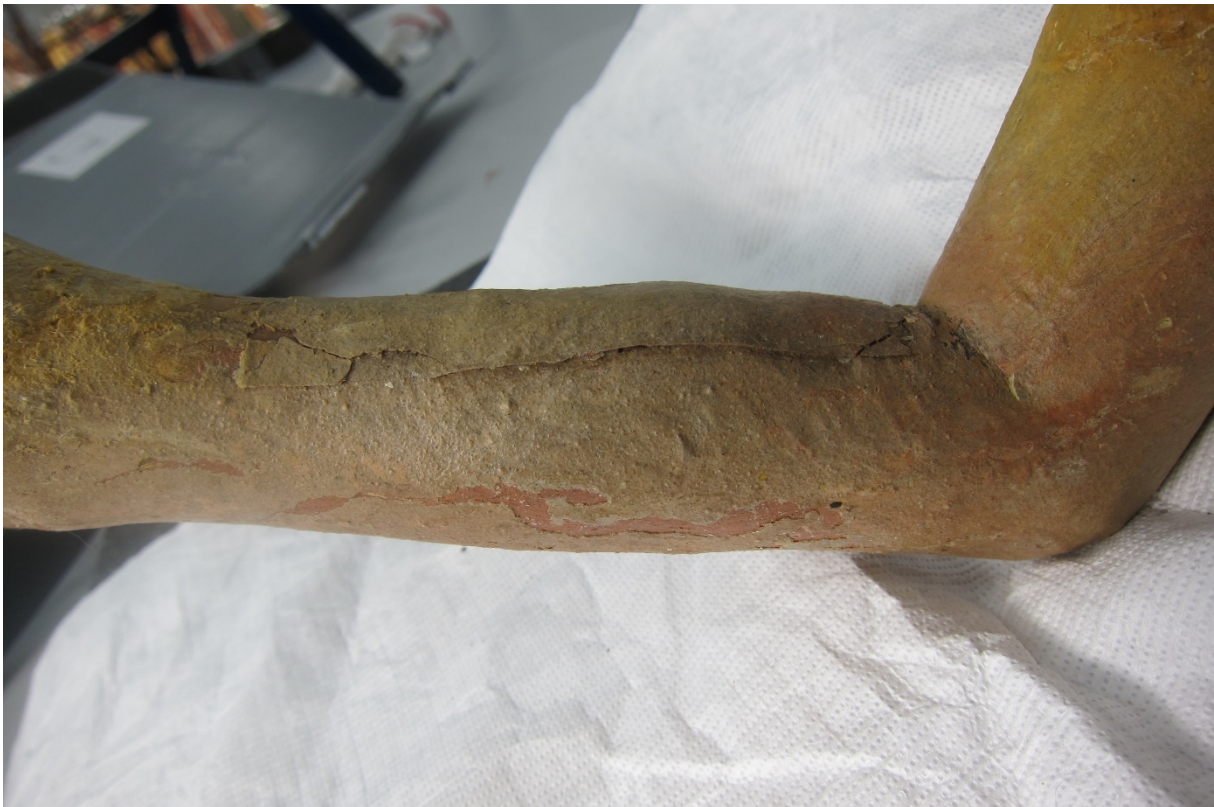
Figur 13 Detalj. Oppskallet maling på engelens venstre arm.

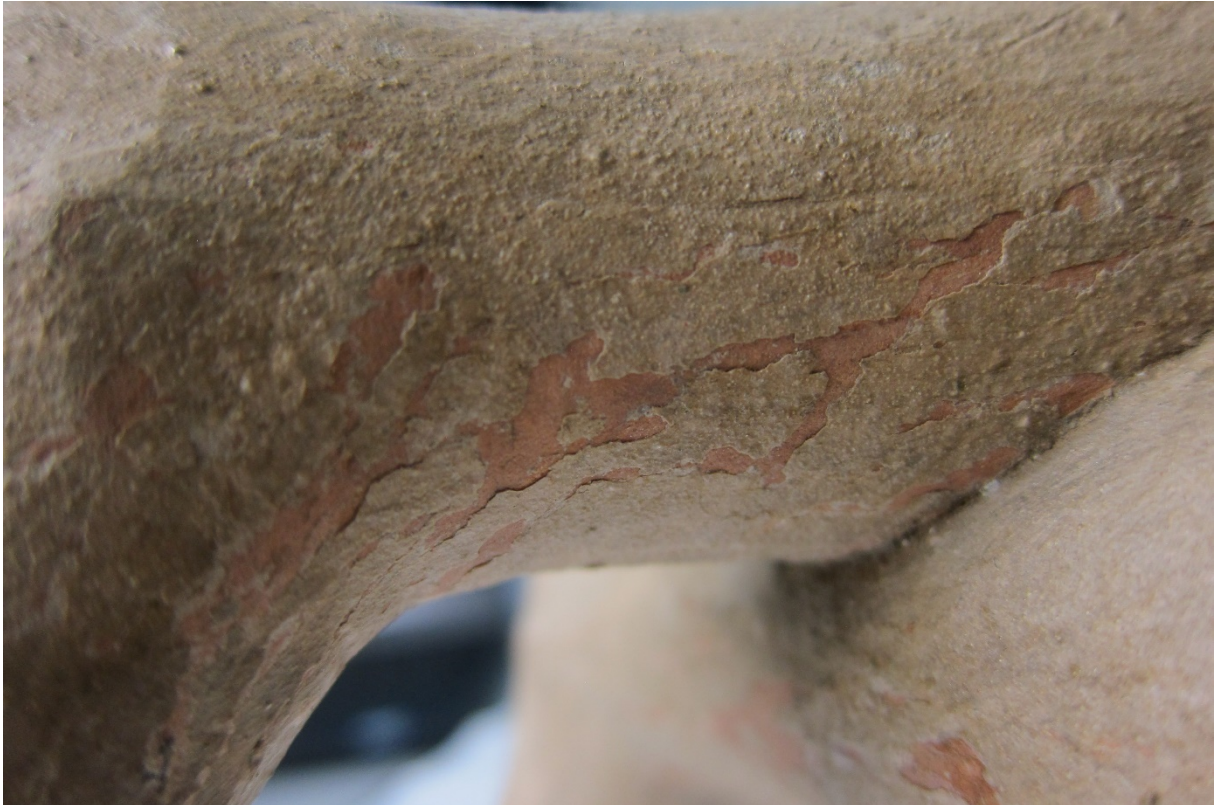
Figur 14 Detalj. Oppskallet maling på engelens beiner.

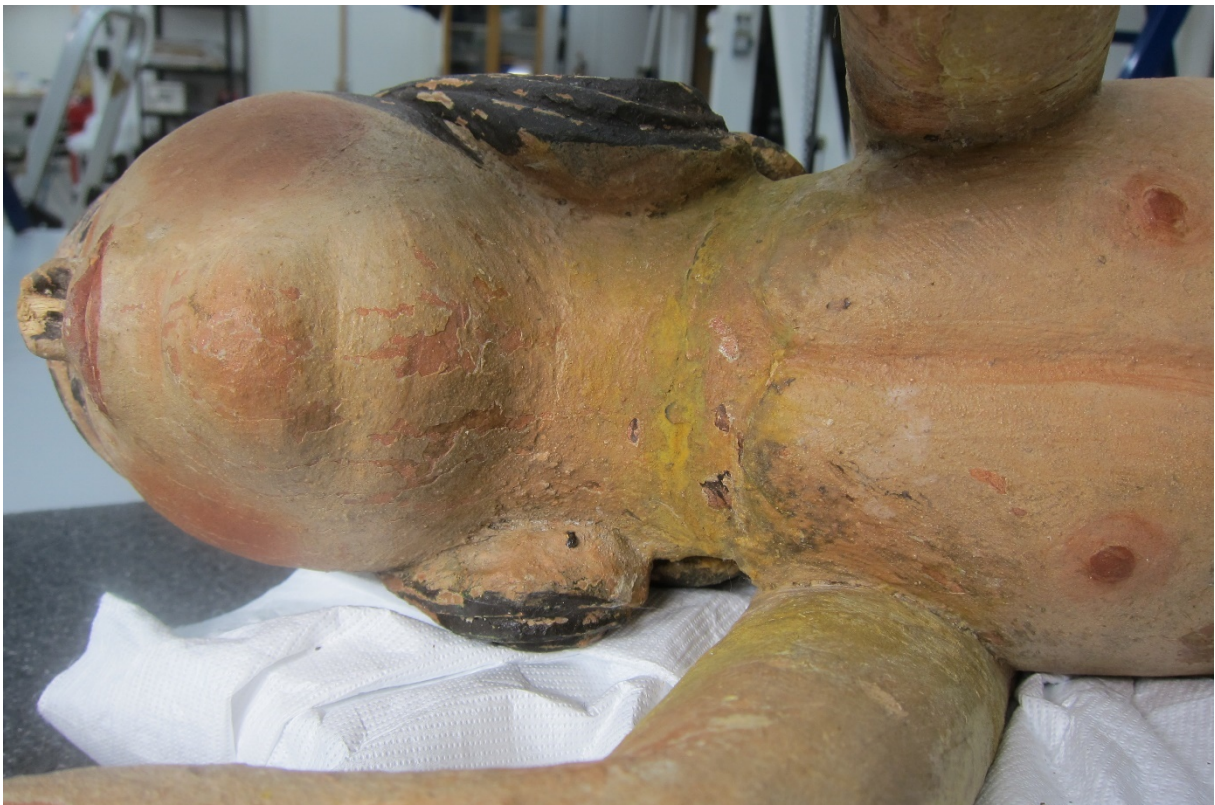
Figur 15 Detalj. Oppskallet maling under engelens hake. Gule retusjer på hals og armer.

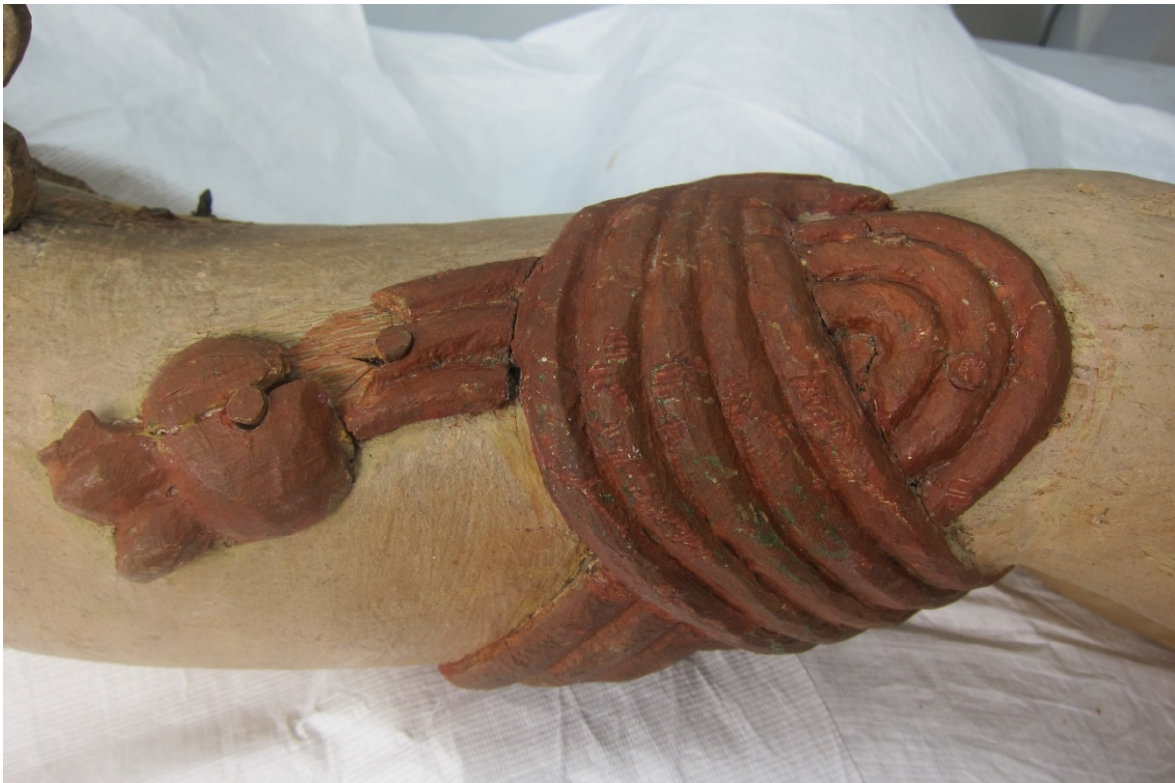
Figur 16 Venstre side av lendekledet etter festing av maling og retusjering. Utfall i treverk er retusjert.

Til retusjering ble det brukt lys- og vannstabile Gamblin colours som er utviklet til konservering. Integreerte retusjeri strekteknikk ble utført med spisspensel og lagt inn i skader i malingslaget. I tillegg ble misfargete eldre retusjer stedvis justert i forhold til omgivelsesfargen. Spesielt på armene var det overmalinger og retusjer fra forskjellige tidspunkt i fortiden. Her ble det forsøkt å formidle mellom de ulike fargelag ved å justere med strekretusjer.

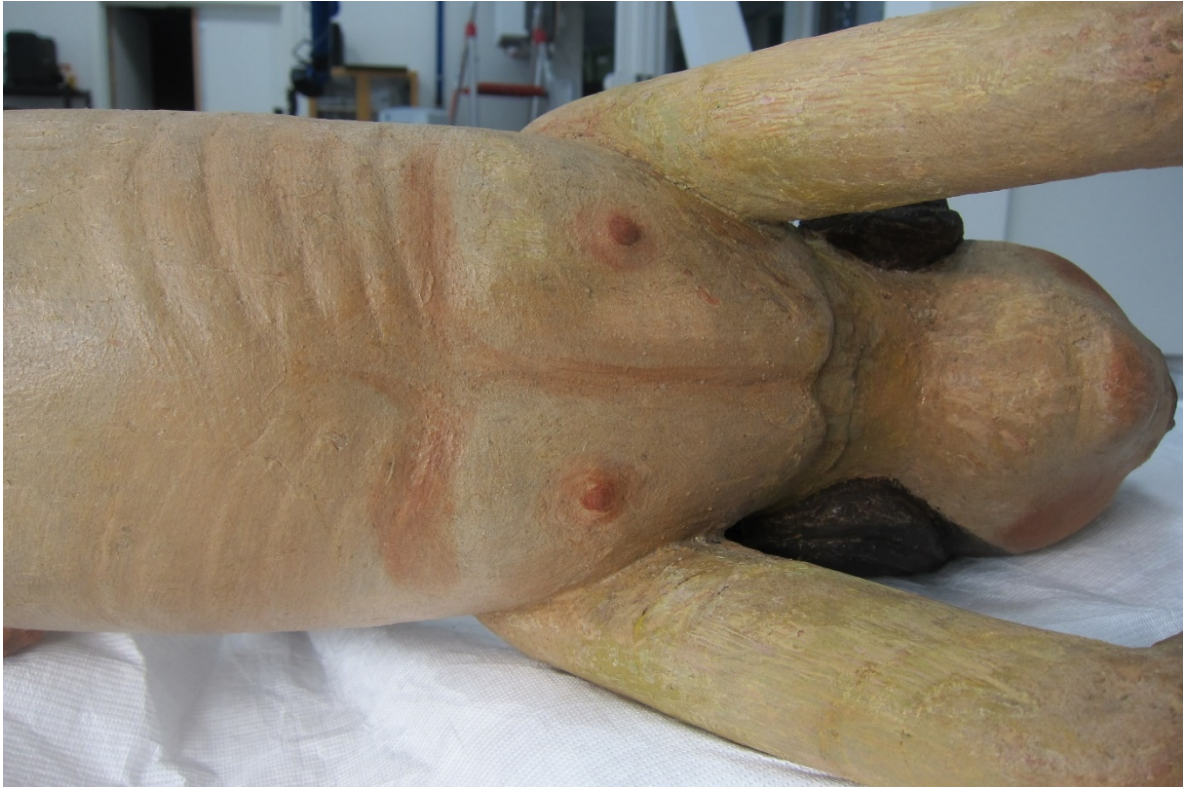
Figur 17 Skulpturens bryst etter festing av maling, rensing og retusjering.
