# DOKUMENTASJON AV NYOPPDAGET NORDPORTAL

Tanum kirke, Larvik (ID 85609)

Tittel Dokumentasjon av nyoppdaget nordportal Tanum kirke, Larvik (ID 85609)	Rapporttype/nummer NIKU Oppdragsrapport 106/2021	Publiseringsdato 31.08.2021
	Prosjektnummer 1022109	Oppdragstidspunkt 19.05.2021
	Forsidebilde Nordportalens østre sidevange. Foto: Kjartan Hauglid, NIKU	
Forfatter(e) Bjørge Agasøster og Kjartan Hauglid	Sider 26	Tilgjengelighet Åpen
	Avdeling Bygning

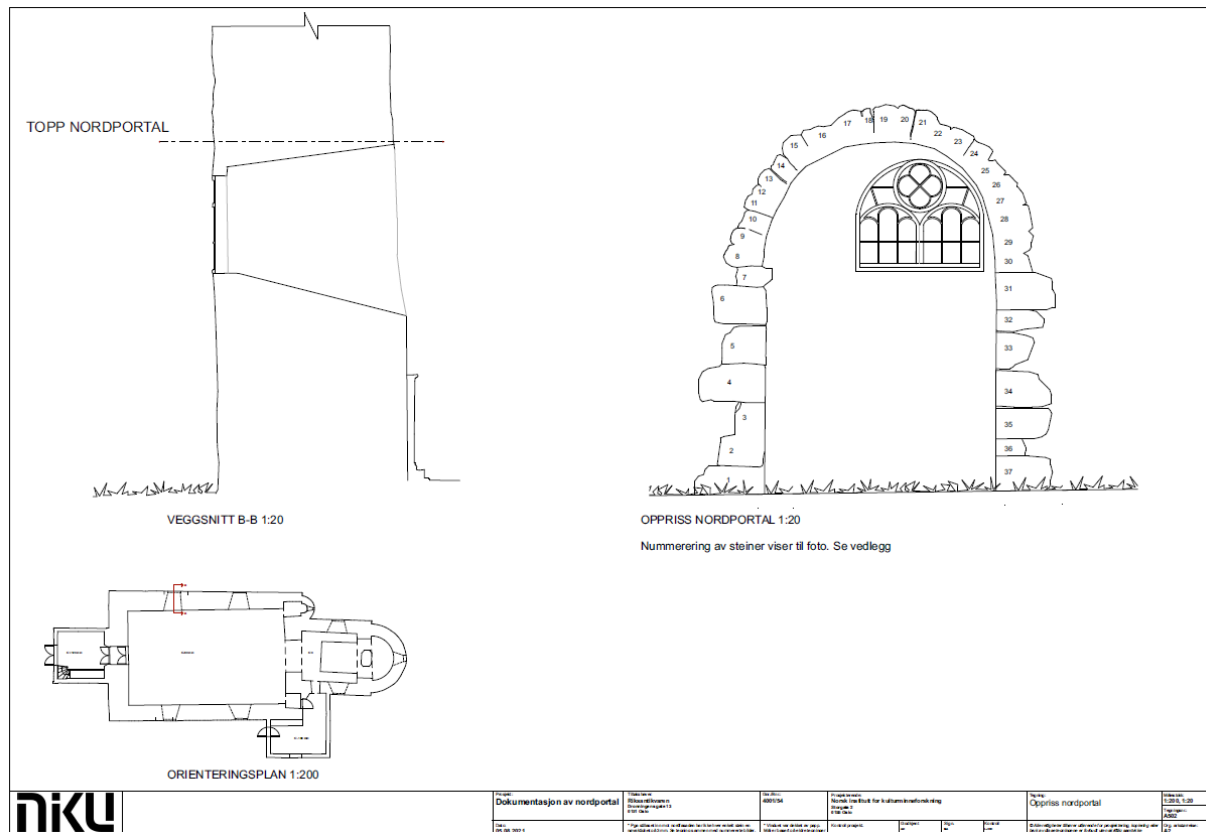
Vedlegg 07 A502 Oppriss nordportal. Bjørg Agasøster, NIKU

Den gjenmurte nordportalen som er avdekket i Tanum kirke er godt bevart, med unntak av området over vinduet, hvor portalsteinene ser ut til å være erstattet av mindre steiner. Da undersøkelsene ble gjort i mai 2021 var det fortsatt tykke lag med puss i dette området, så omfanget av ommuringen av portalbuen lot seg ikke avgjøre. Som de vedlagte fotografiene viser er det et uryddig murverk som er avdekket i nordveggen. Murverket er også preget av en rekke reparasjoner fra ulike tider. Kirkeregnskapene viser at det på nordveggen har vært vinduer som ble gjenmurt i 1850, og at nordveggen har vært pusset og kalket i flere omganger. Det gjenmurte partiet inne i portalen skiller seg ikke fra det øvrige murverket, overalt er det mye bruk av innsatte småstein og knust tegl.

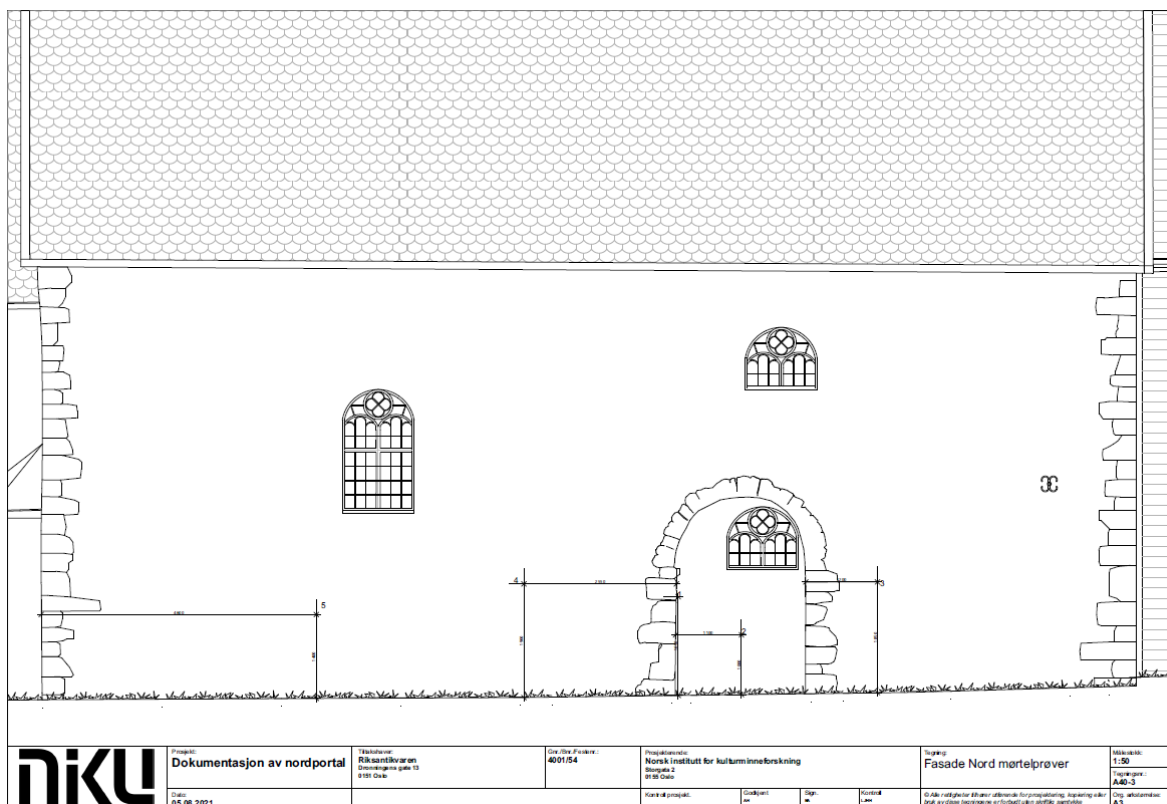
Vedlegg 04 A40-3 Nordfasade mørtelprøver.pdf. Bjørg Agasøster, NIKU

Mørtelanalysene kunne ikke fastslå når gjenmuringen av nordportalen har skjedd, men analysene viser at det gjennomgående i hele nordveggen er brukt en svak mørtel, delvis blandet som «hotmix».

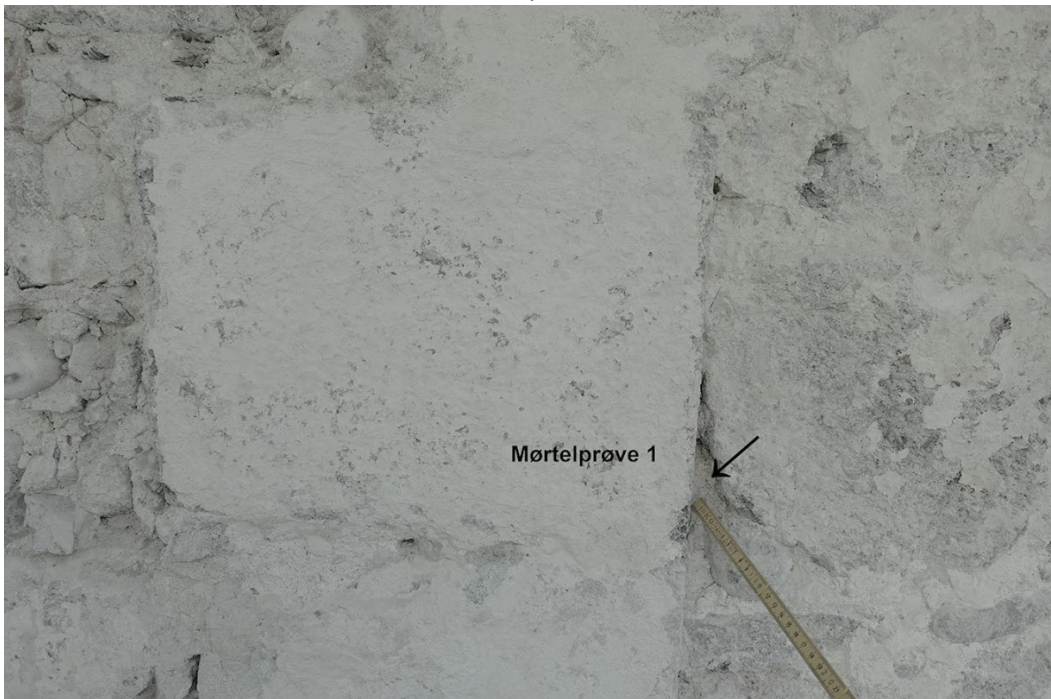
Mørtelprøve 1

*Fra den gjenmurte nordportalen, innsiden av østre sidevange, under vederlagssteinen.  
0 cm fra innsiden av østre vange, 165 cm over bakkenivå.*

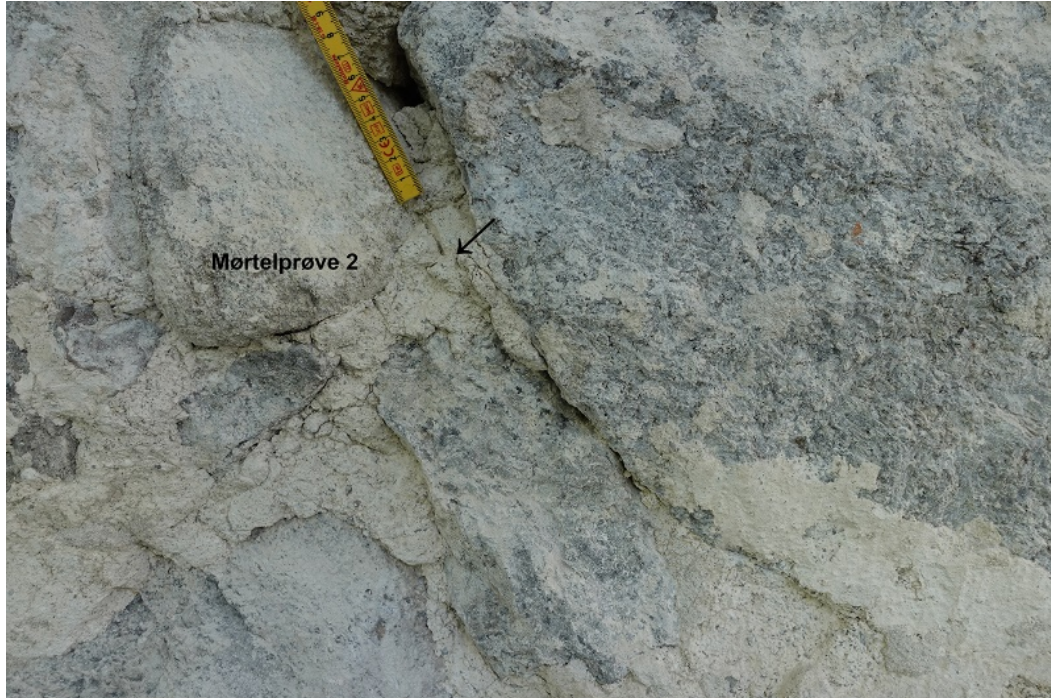
Mørtelprøve 2

*Fra den gjenmurte nordportalen, 110 cm fra innsiden av østre sidevange, 100 cm over bakkenivå.*

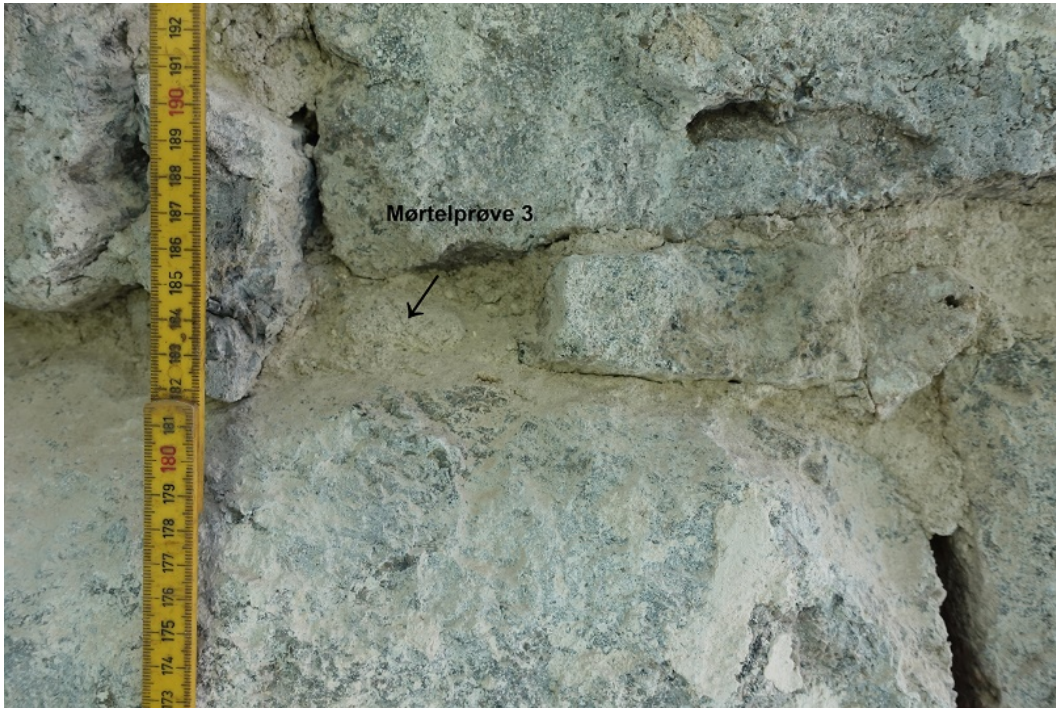
### Mørtelprøve 3

*Fra muren vest for portalen, 120 cm fra innsiden av vestre sidevange i portalen, 185 cm over bakkenivå.*

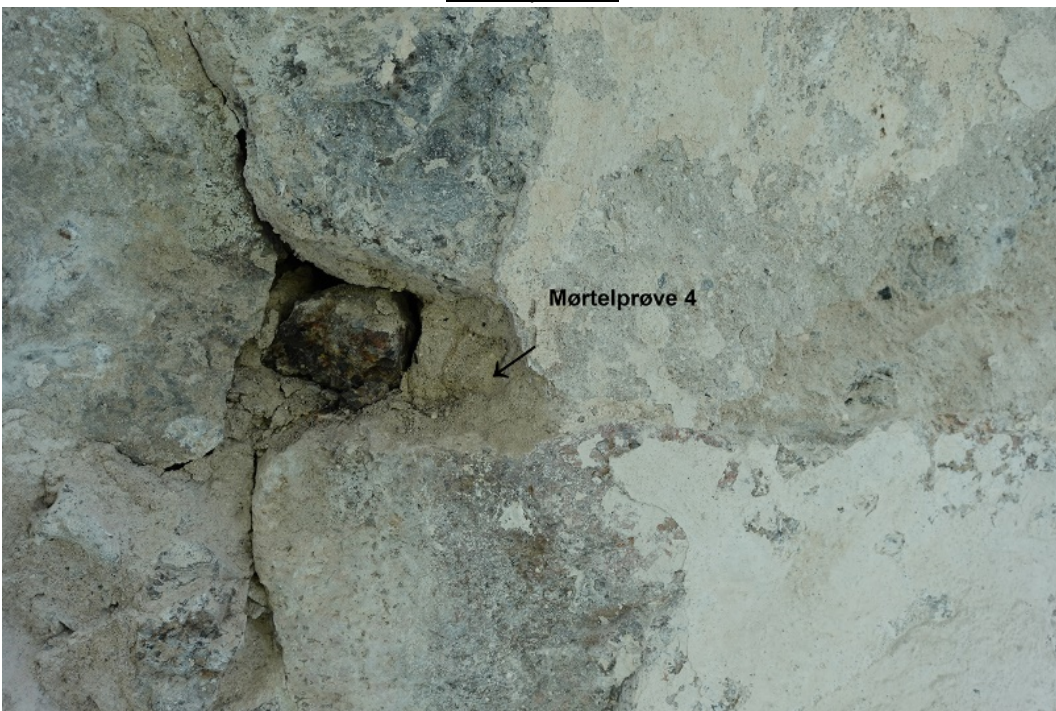
### Mørtelprøve 4

*Fra muren øst for portalen. 255cm fra innsiden av østre sidevange i portalen, 190 cm over bakkenivå.*

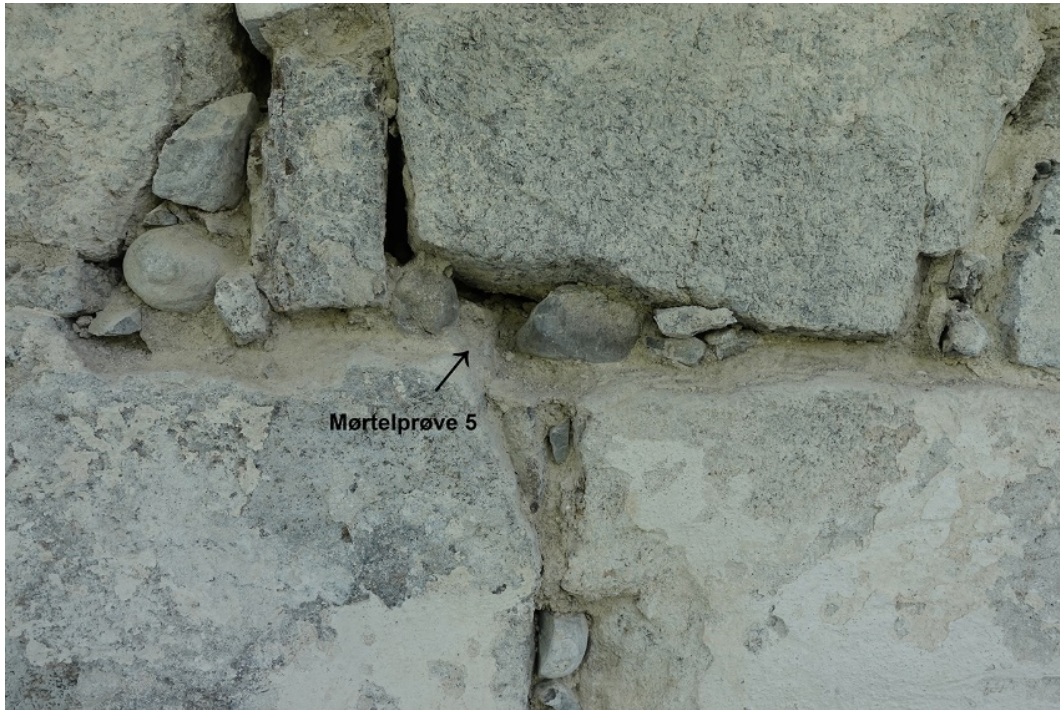
Mørtelprøve 5

*Fra muren øst for portalen. 460 cm fra skipets nordøstre hjørne, 140 cm over bakken.*
