VURDERING AV SKADER PÅ INVENTARSTYKKER I ROMFO KIRKE

A 343 Romfo kirke, rapport fra befaring etter overoppheting

NIKU Oppdragsrapport 80/2021

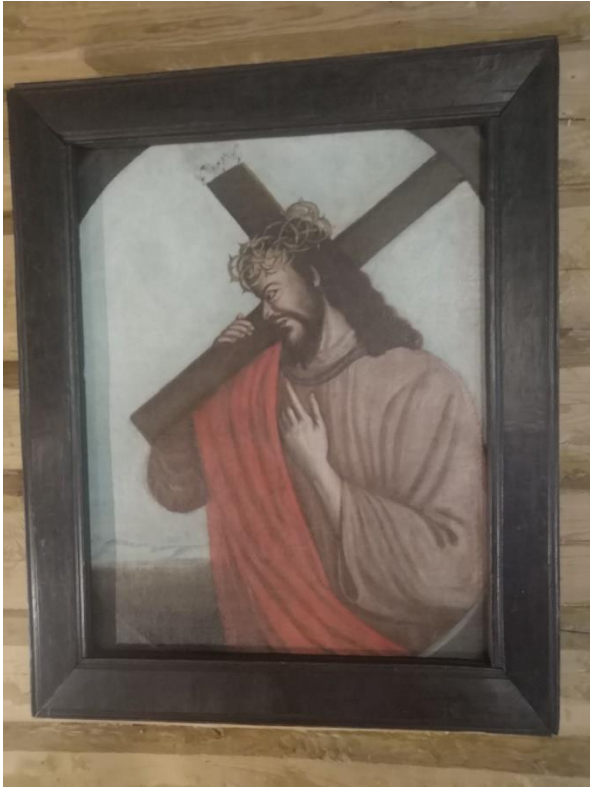
Kristus med korset, 1600-tallet

strøket med voks		Typisk skade som oppstår når treverket krymper ved uttørring.	
Kristus på korset, lerretsmaleri 1637?				«Tatt med til restaurering» 1985, «alle utfall kittet» Jon Andresen	1985	Ingen løs maling synlig	-

Verken *lerrretsmaleriet* eller *altertavlen* har synlige skader i malingslag eller trestruktur som kan tilskrives hendelsen i mai 2021.

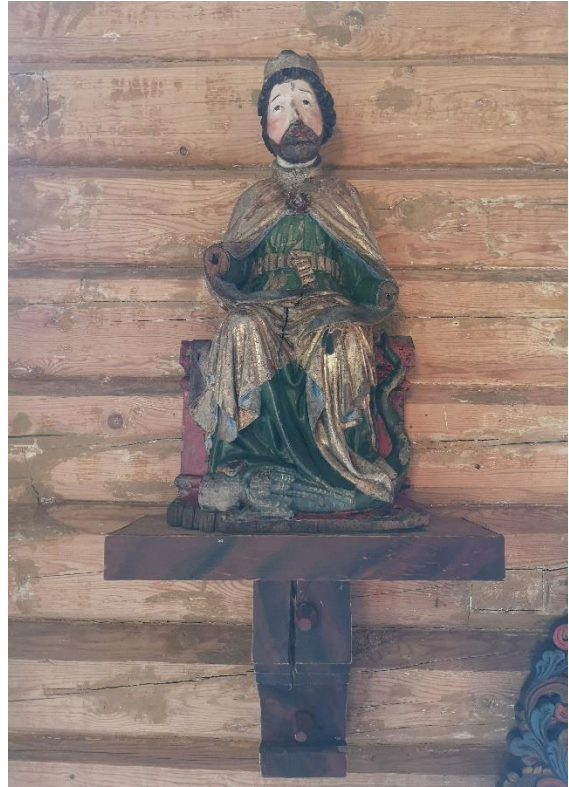
Hellig Olav, 1350-1400

Hellig Olav 1350-1400		Løs maling forside-sikret i 1993. Nye oppskallinger registret i 1996.	Ustabil klima, krymping av treverk	Behandlet av konservator Mille Stein hos Riksantikvaren i 1983-1985 Konsolidert med PVA og over-	1983-1985 (1996)	Oppskallinger. Umulig å fastslå nøyaktig, og med sikkerhet når de oppsto, men den ene, på gullet på kappen ser ny ut. Ustabil malingslag. Treet har krympet, takformet oppskalling, og hvit grundering uten skitt.	40 t konsolidering

Hellig Olav har flere store oppskallinger der malingen har reist seg i takformede oppskallinger. Slike skader oppstår når treverket tørker opp og krymper, og grundering og maling ikke lenger har plass på underlaget. Enkelte av skadene ser svært rå ut og er av nyere dato. Disse skadene kan godt ha oppstått i forbindelse med overoppheting i mai 2021. Grundering og malingslag er ustabile, og det er stor risiko for ytterligere tap av maling dersom den ikke sikres.

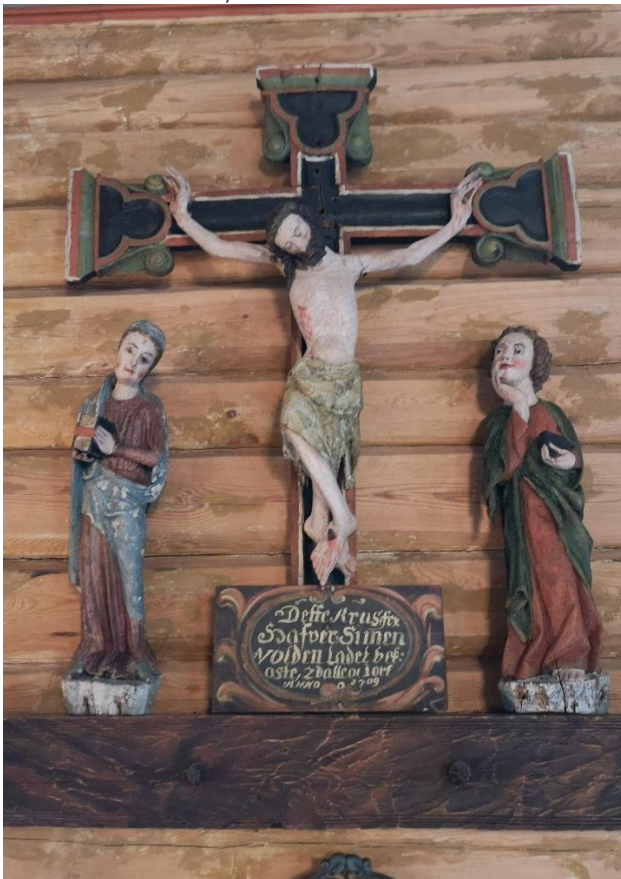
Jesus: 1300-tallet
Maria: 1200-tallet
Johannes: 1600-tallet

Gjenstand	Mål (cm)	Tidligere tilstands beskrivelse	Skadeårsak	Kommentar	Sist behandlet	Tilstand 2021	Timer for å utbedre skader?
Altertavle med prekestol 1713-1720 (eldste del)		I god stand 1979			Overmalt 30-tall?	OK	-
Jesus 1300-tallet	H:75 B: 60 D: 21	Dårlig, forsidebeskyttet 1978, 1985, 1993		Overmalt 1709. Delvis overmalt 1800-tallet. Overstrøket med animalsk lim tidlig på 1900-tallet.	1996-1999	Malingslag deformert etter limkonsolidering. Enkelte små oppkallinger, men malingslaget er ikke ustabil OK	Konsolidering 15 t
Maria 1200-tallet?	H: 72 B: 21 D: 18	Dårlig, forsidebeskyttet 1978, 1985, 1993		Overmalt 1709 Delvis overmalt 1800-tallet Overstrøket med animalsk lim tidlig på 1900-tallet.	1996-1999	Malingslag deformert etter limkonsolidering. Enkelte små oppkallinger, men malingslaget er ikke ustabil OK	Konsolidering 15 t
Johannes 1600-tallet?	H: 72 B: 19 D: 15	Dårlig, forsidebeskyttet 1978, 1985, 1993		Overmalt 1709 Delvis overmalt 1800-tallet Overstrøket med animalsk lim tidlig på 1900-tallet.	1996--1999	Malingslag deformert etter limkonsolidering. Enkelte små oppkallinger, men malingslaget er ikke ustabil OK	Konsolidering 15 t

Kalvariegruppen: Konsolidering med animalsk lim fra tidlig 1900-tall gjør malingslagene på kalvariegruppen sårbar for svingninger i RF, da limet er hygroskopisk og utvikler store spenninger. Malingslagene har imidlertid klart seg godt gjennom perioden med overoppheting og uttørring i mai 2021. Kun noen få, små oppskallinger er synlige, men det kan ikke fastslås at de oppsto i mai 2021.

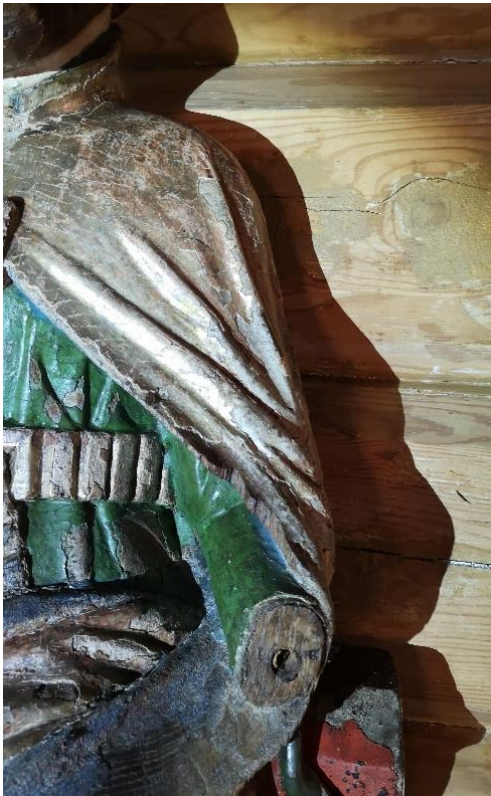
Ustabile oppskallinger på Hellig Olavs forgylte kappe

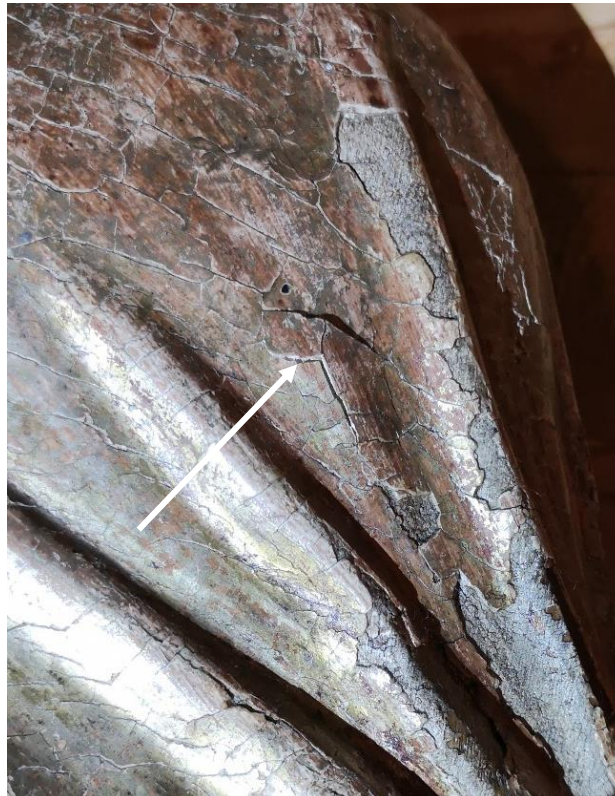
Detalj Hellig Olav. Takformet oppskalling. Maling og grundering har ikke lenger plass på underlaget

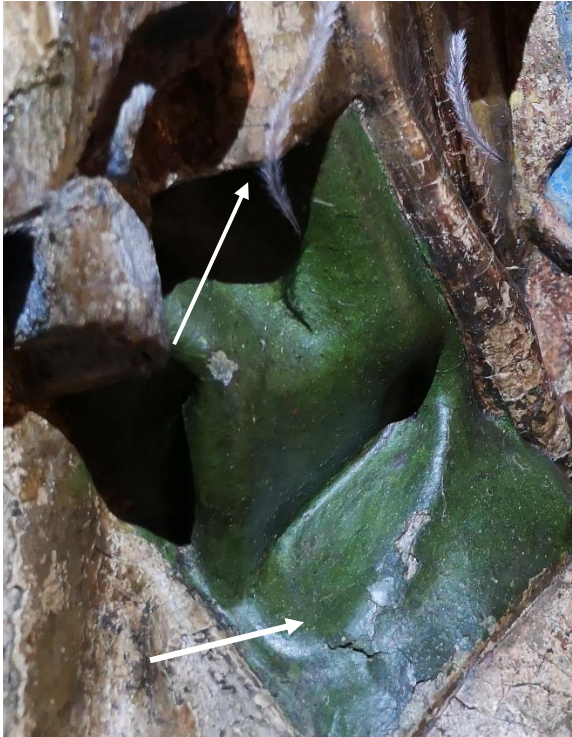
Detalj Hellig Olav. Løs maling der treverket har krympet.
Fjær som har heftet seg fast under støvrens med fjærkost.

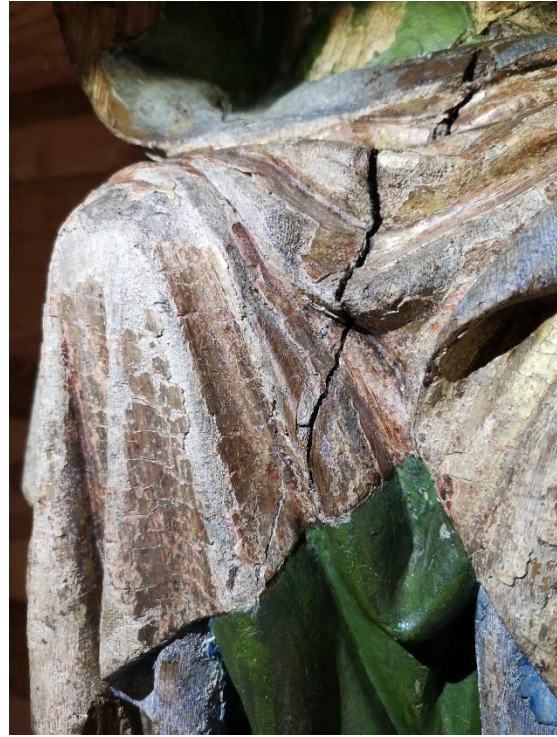
Detalj Hellig Olav. Skulpturen ble konservert i 1985, da ble malingstap retusjert med strekretusjer. Sprekken i treverket er synlig på foto fra før hendelsen.
