ARKEOLOGISK SIKRINGSUNDERSØKELSE  
NAUSTTUFT NORDRE BYRTNES, TESSE. LOM KOMMUNE, OPPLAND FYLKE

# RAPPORT

<b>Kommune:</b> Lom	<b>Fylke:</b> Oppland
<b>Plansaknummer:</b> 2014197	<b>Navn på sak:</b> Tesse, sikring nausttuft
<b>Tiltakshaver:</b> Riksantikvaren, tilskudd fra statsbudsjettet 2016 kapittel 1429 post 71	<b>Adresse:</b> Dronningens gt. 13, Pb. 8196 Dep., 0034 Oslo
<b>Tidsrom for undersøkelse:</b> 05. - 09.07. 2016	<b>Kartreferanse:</b> UTM, WGS 84
<b>NMM funn-nr.:</b> 05140004	<b>Askeladden ID -nr.:</b> 161073
<b>Kulturminnetype:</b> Nausttuft	<b>Rapportansvar:</b> Elling Utvik Wammer
<b>Prosjektleder:</b> Elling Utvik Wammer	<b>Rapport utført:</b> 2016
<b>Rapport ved:</b> Elling Utvik Wammer	<b>Kvalitetssikret: Navn/dato</b> Charlotte Melsom, november 2016

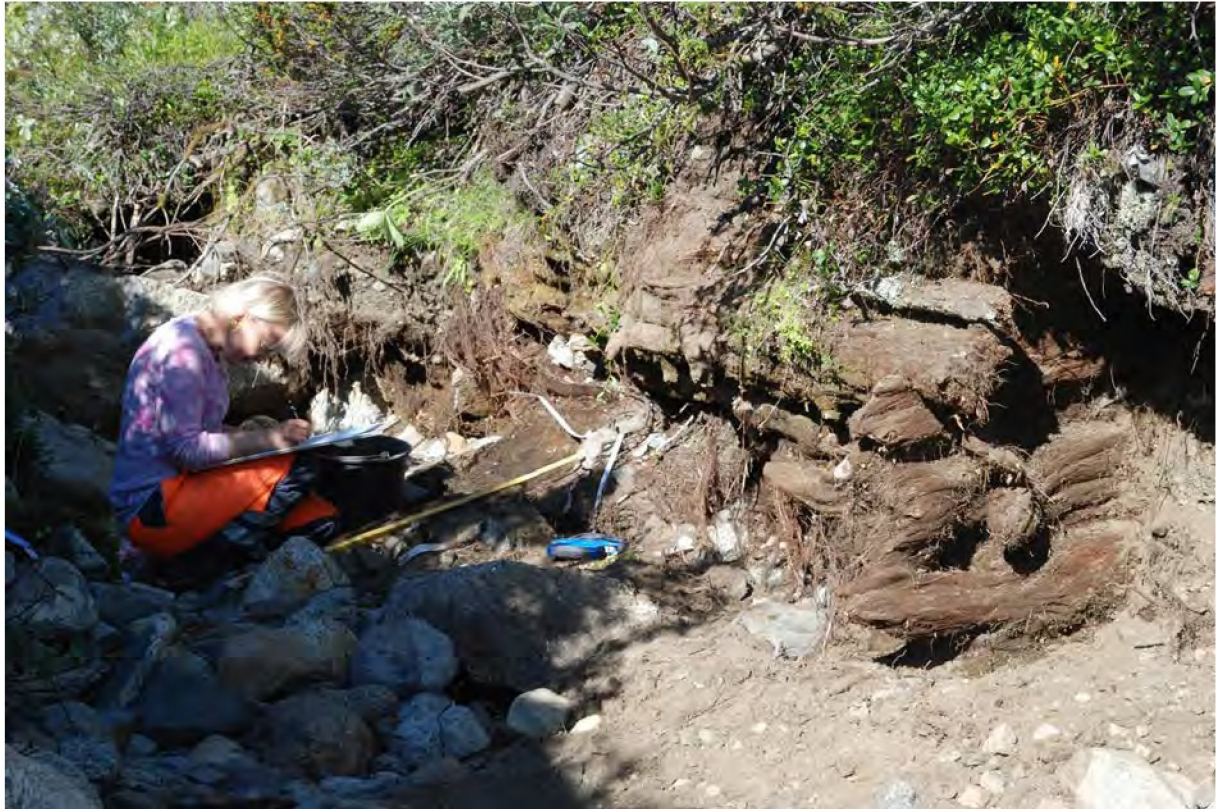
Figur 1 Fra registreringen i 2013: Bygningens søndre langvegg, ut mot det tørre bekkeløpet, dokumenteres. Bilde tatt mot vest. Foto: NMM/Elling Utvik Wammer.

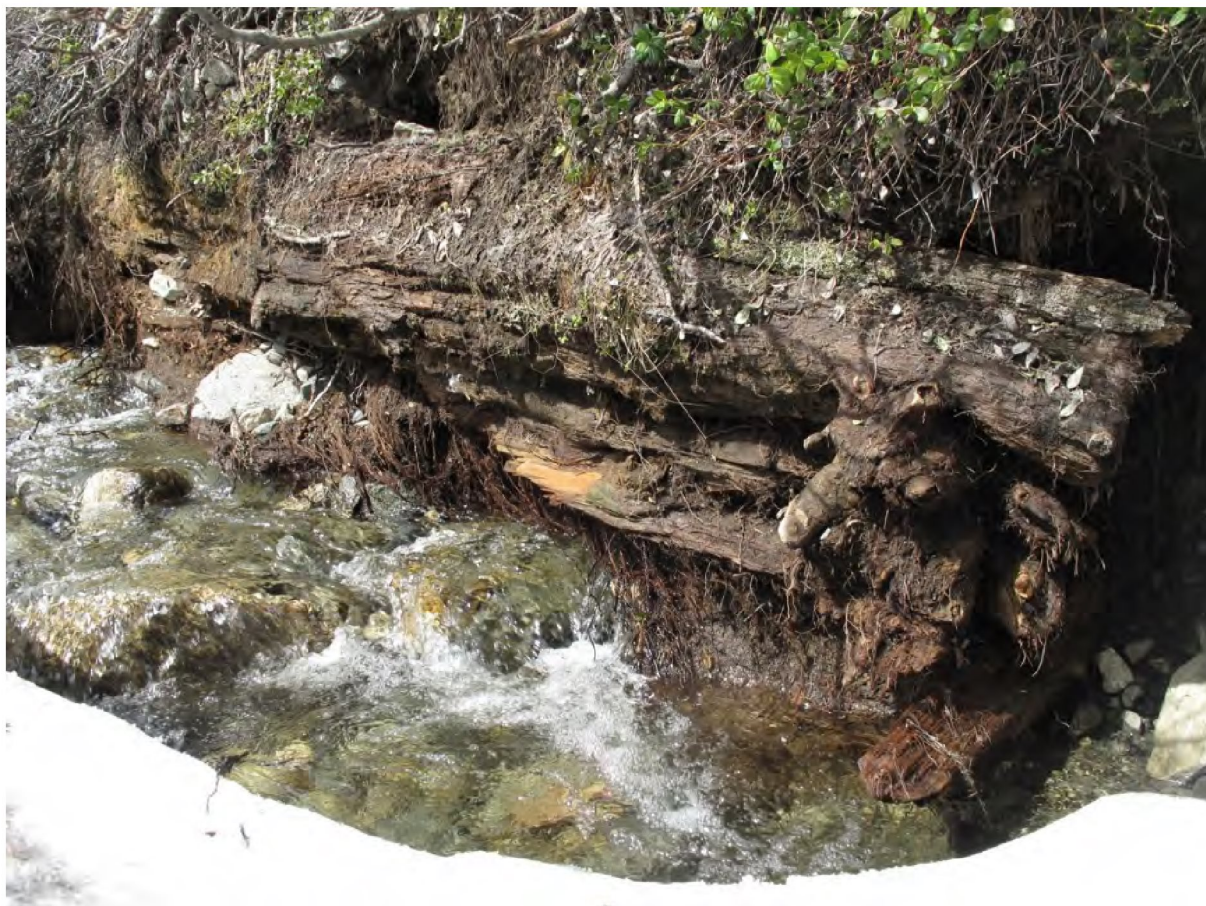
Naustet ligger inntil en liten bekk, og den søndre langveggen er i ferd med å bli erodert bort (Figur 3). Både laftestokkene i veggen og de gjenværende massene i underkant av laftestokkene står i fare for å bli vasket vekk, noe som på sikt vil kunne skade et eventuelt bevart gulvlag i naustet. Ved gjentatte kontroller av nausttufta etter 2013 har man kunnet observere at bekken har erodert vekk mere masser inntil og under naustet enn tilfellet var under registreringen i 2013. OFK foretok i 2014 noen mindre tiltak i bekken for å bremse vannets kraft mot tuftas vegg, men det er antatt at det vil være nødvendig med mer omfattende tiltak for å sikre tufta, både på kort og lengre sikt.

Figur 3 Søndre langvegg og pågående erosjon under vårmeltingen i 2014. Foto: OFK.

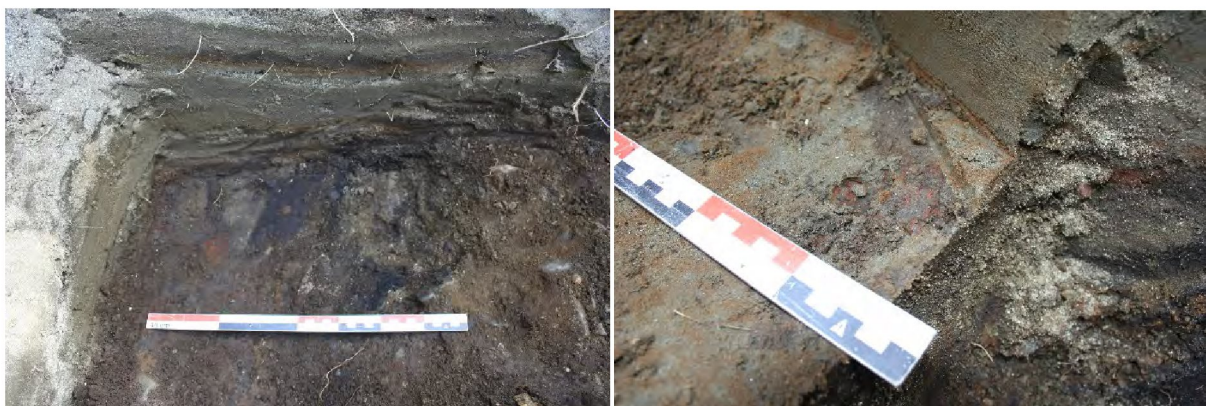
Det fantes også mørke partier med innslag av kull i dette laget. Flere steder i dette laget ble det observert sammenhengende mørke partier, som kunne minne om svært nedbrutt treverk (Figur 17). I de samme mørke partiene ble det også observert rødlige flekker, som kunne være korrodert metall. Etersom vi befant oss i en del av tufta hvor det var sannsynlig å finne en eventuell båt, ble flere av disse partiene dokumentert og gravd ut med særlig tanke på dette. Søk med metalldetektor ga også flere utslag. Det viste seg imidlertid at det mest sannsynlig var snakk om jernutfelling rundt/ved småsteiner. Ingen sikre båtnagler eller lignende ble funnet.

Figur 17 Eksempel på mørke, kullholdige partier i gulvlaget (til venstre), og jernutfelling, vurdert som mulige båtnagler (til høyre) i gulvlaget, felt A. Foto: NMM/Elling Utvik Wammer.

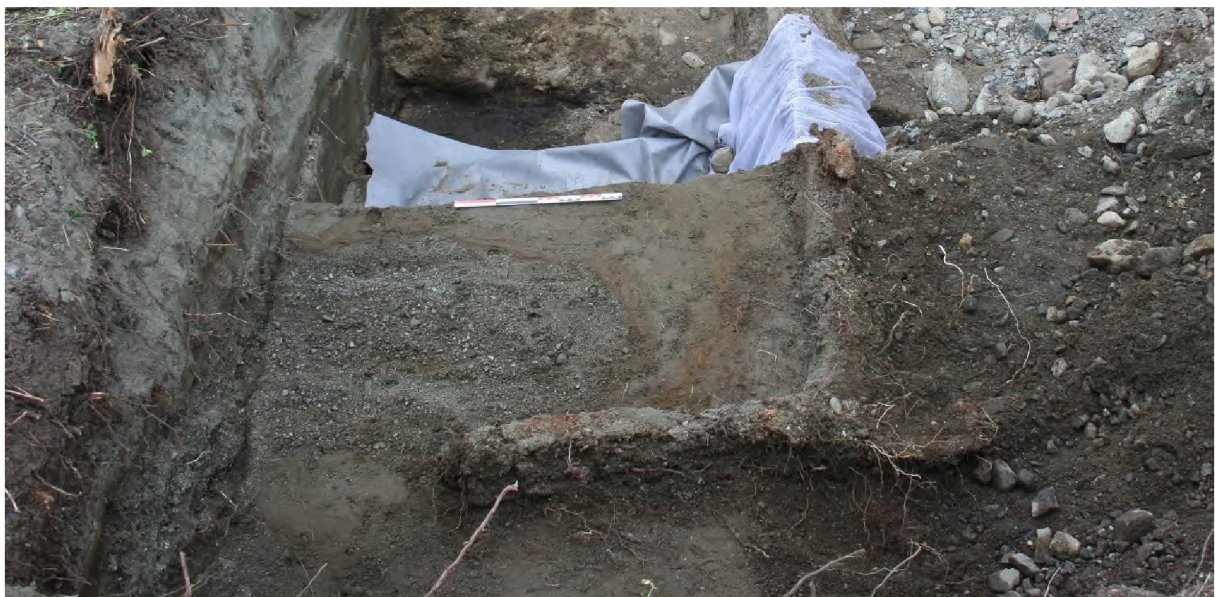
Figur 22 Åpning i tømmerkonstruksjonen på østsiden av bygget. Et lag med grus ser ut til å ha blitt avsatt inn gjennom åpningen, ut i fra den sirkulære formen som tegnes i plan. Bilde tatt mot V. Foto: NMM/Elling Utvik Wammer.

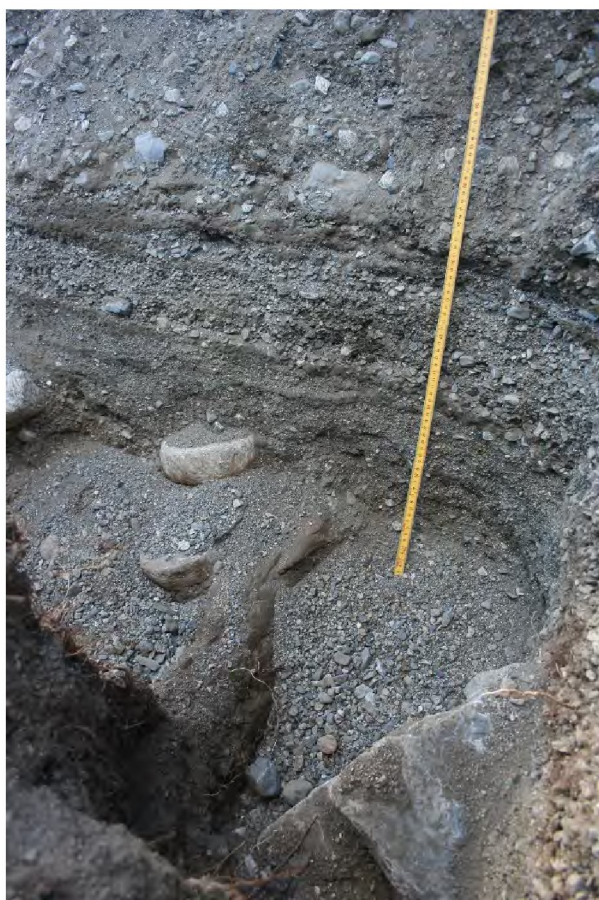
Figur 25 Syllstokk i naustets kortvegg, utenfor hjørne i NØ. Stokken fortsetter inn under morenemasser som ser ut til å være avsatt kronologisk. Bilde tatt mot NV. Foto: NMM/Elling Utvik Wammer.

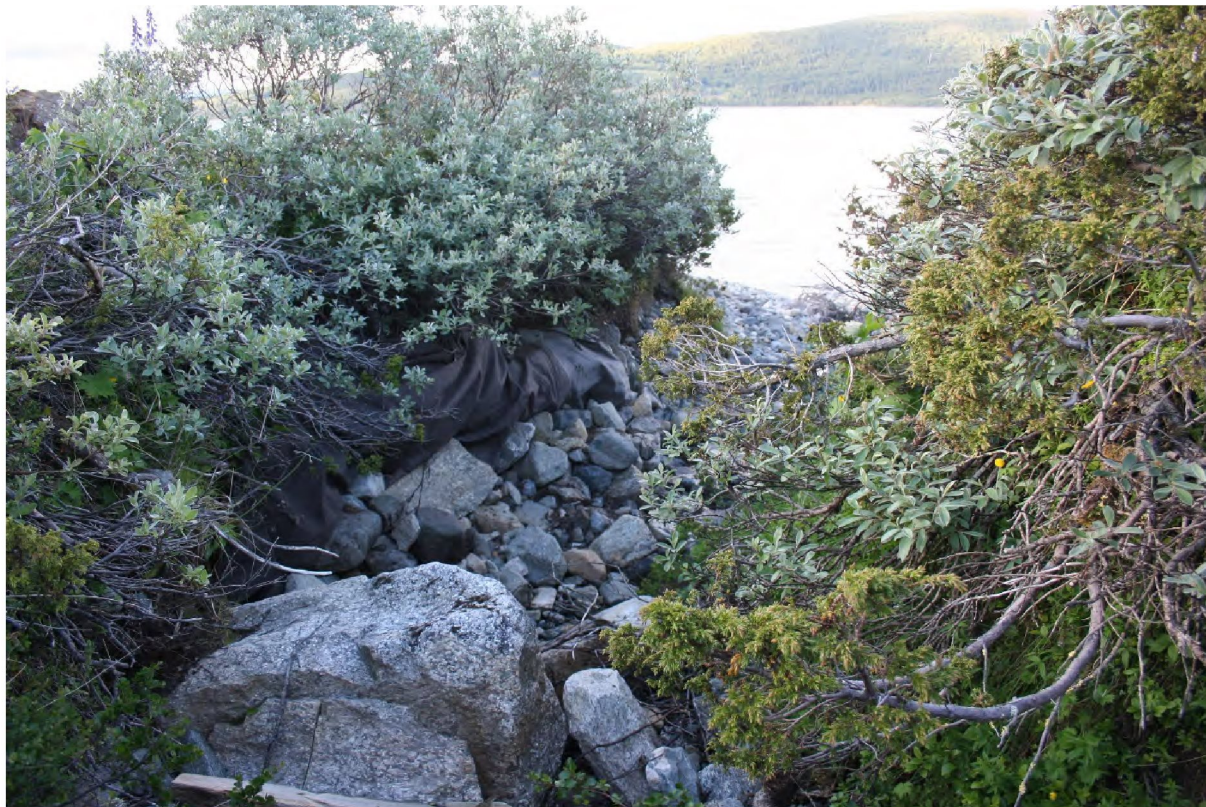
Figur 48 Nausttufta i bekkefaret, sikret med stein og fiberduk. Bilde tatt mot Ø. Foto: NMM/Elling Utvik Wammer.

Tiltaket vil imidlertid trolig ikke være god nok på lengre sikt. En enkelt flom med mer kraft enn hva vi har sett de to siste årene vil kunne gjøre stor skade, først på sikringen, og kulturminnet i neste omgang. Det er derfor nødvendig at lokaliteten blir overvåket regelmessig i årene som kommer. Alternativt at man gjøre sikringen permanent med fast støp eller annen oppstøtting av lafteveggen, og sterkere polstring.

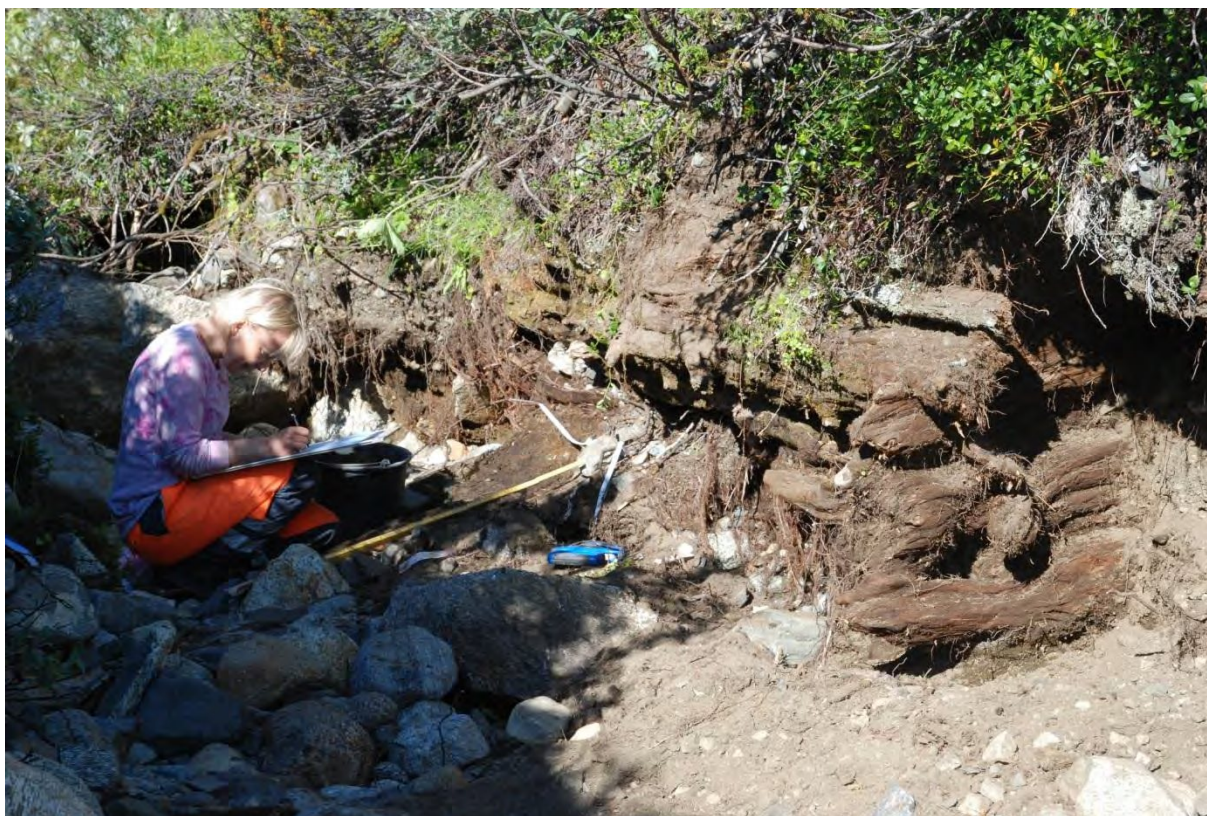
Under opprensingen av den søndre langveggen ble det i økende grad observert fordypninger/sprekker i treverket, som forsterket inntrykket av at det var laftete stokker. Treverket var imidlertid svært mykt og nedbrutt, slik at det var problematisk å si med sikkerhet hvorvidt det var en sammenhengende stor stokk eller 3-4 mindre i høyden. I østre ende så det ut til å komme stokker vinkelrett på og liggende mellom de antatte langstokkene (figur 6). På denne måten ble det dannet et laftet hjørne. Endene av stokkene i begge retninger virket å være hogget, men også her var de avrundet på en måte som gjorde at man lenge ikke kunne utelukke et naturlig nedfallstre/rot. I den østre enden av veggen ble det foretatt relativt omfattende opprensing, og treverket som hadde ligget inne i bakken var bedre bevart. Det ble da observert klarere atskilte stokker, som sterkt sannsynliggjør at dette var hjørnet av en bygning.

Figur 6: Søndre langvegg og laftet hjørne av bygningen, etter opprensning. Arbeid med dokumentasjon av bevart lomme av opprinnelige masser i underkant av konstruksjonen, jf. figur 7. Bilde tatt mot V. Foto: Elling Utvik Wammer/ NMM.

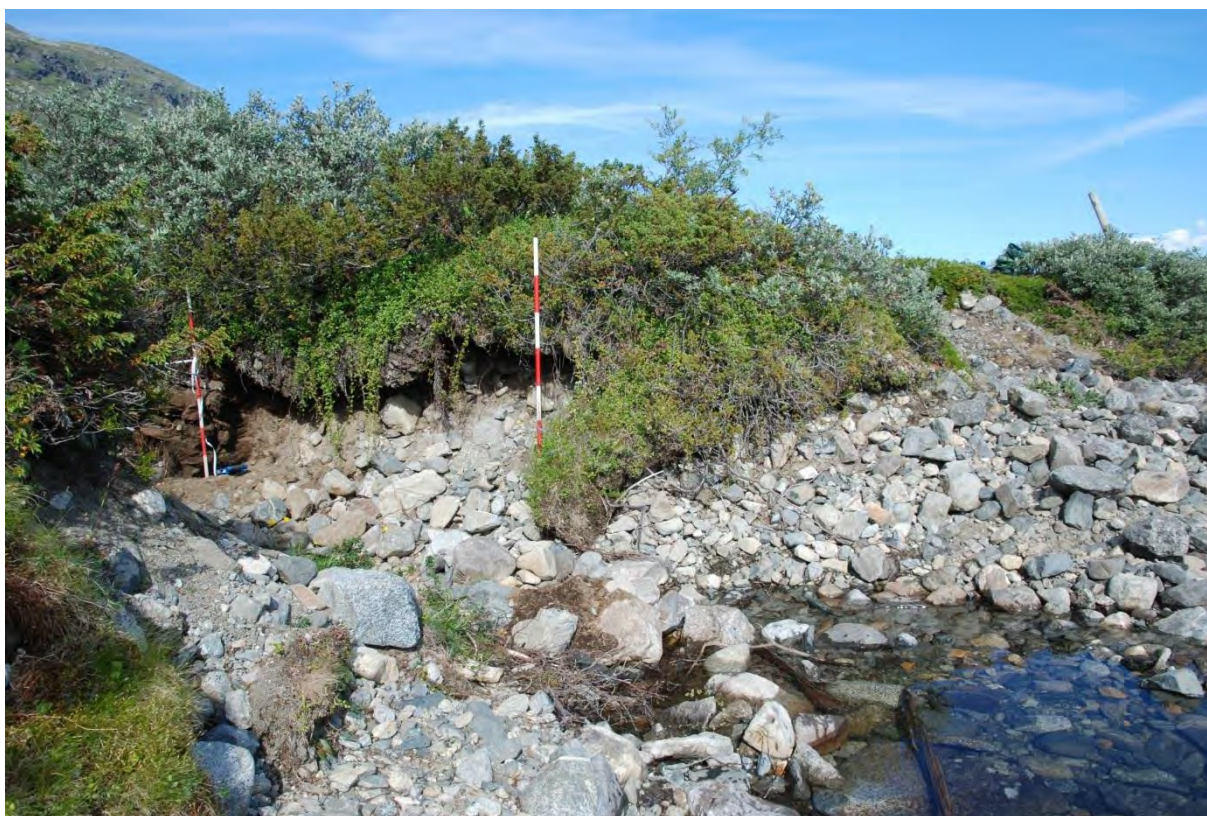
Ved det østre laftehjørnet virket grus- og steinmassene utvasket, og her var det dannet et overheng av torv som fortsatte videre oppover langs vestsiden av vannet (figur 10). Vi fikk under feltarbeidet opplyst at det på 1980-tallet skal ha vært en gressbake utenfor naustet mot vannet (Kjersti Tidemansen, pers. meddelelse). Nå var det kun rullestein i dette området, samt enkelte mindre stykker av jord og røtter. Dersom erosjonen fortsetter, står den østre delen av naustet i fare for å bli skadet innen kort tid.

Naustets søndre vegg har antakelig blitt vasket fram i forbindelse med vårløsning eller andre flomsituasjoner i bekken. Slike prosesser kan også ha blitt forsterket av reguleringen, da vannet ved HRV når opp til naustets vegg. De gjenværende massene i underkant av laftestokkene står i umiddelbar fare for å bli erodert bort. Dette vil på lengre sikt kunne skade gulvlaget i naustet.

*Figur 10: Overheng av torv, skapt av erosjonsprosesser som følge av reguleringen, ved nausttuft Nordre Byrtnes. Bilde tatt mot NV. Foto: Elling Utvik Wammer/ NMM.*
