# ALTERSKAPET FRA AURE KIRKE. KONSERVERING

A 337 Aure kommune, Møre og Romsdal

<b>Tittel</b> Alterskapet fra Aure kirke. Konservering A 337 Aure kommune, Møre og Romsdal	<b>Rapporttype/nummer</b> NIKU Oppdragsrapport 65/2022	<b>Publiseringsdato</b> 04.10.2022
	<b>Prosjektnummer</b> 1022057	<b>Oppdragstidspunkt</b> Mar-des 2021
	<b>Forsidebilde</b> Fernissrens St.Georg. Foto: A.A.Ørnhøi, NIKU	
<b>Forfatter(e)</b> Anne Apalnes Ørnhøi	<b>Sider</b> 42	<b>Tilgjengelighet</b> Åpen
	<b>Avdeling</b> Konservering

<b>Sammendrag</b> Rapporten beskriver konserveringen av middelalderskapet fra Aure kirke. Konserveringen består i hovedsak av konsolidering av løs maling, smuss- og fernissrens, samt retusjering. I tillegg har det blitt utført utbedringer i konstruksjonen, dendrokronologiske undersøkelser og 3D skanning.
--

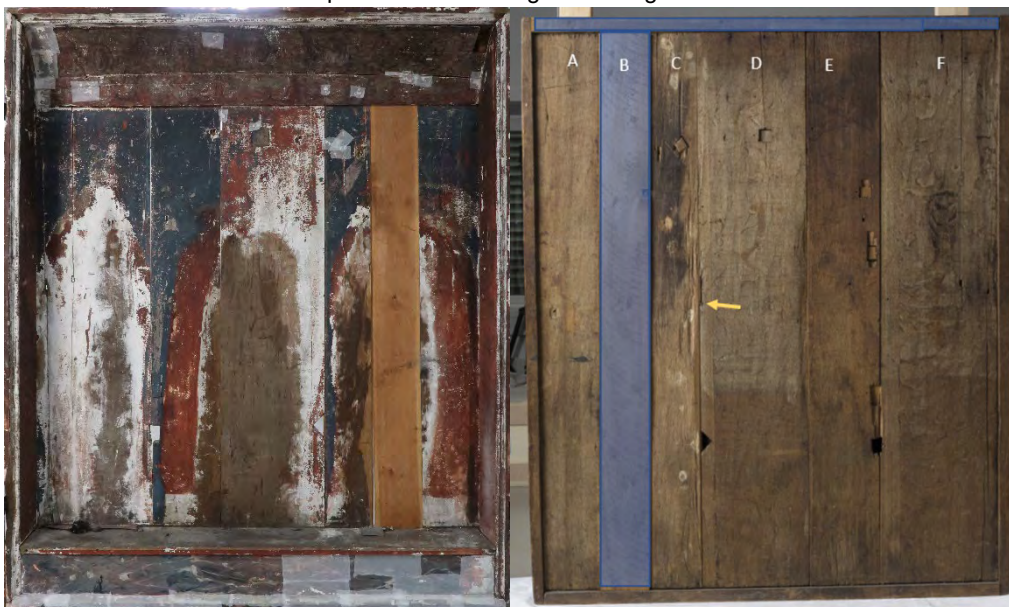
Alterskapets bakvegg hadde en tidligere utbedring der en furuplanke har blitt satt inn. Hva som har skjedd med det opprinnelige bordet er uvisst. Det som derimot var tydelig, var at nye furuplanken er litt for bred slik at omrisset av St. Kristoffer og Jesusbarnet ikke passer helt til skulpturen.

Korpus før behandling. Forside og bakside med tidligere reparasjon. Blåmerkede elementer er sekundære.

Det ble besluttet å utbedre dette i tråd med løsningen visualisert ovenfor ved å fjerne den tidligere reparasjonen, sette inn to smalere nye bordplanker i eik til venstre og høyre for bord C. På denne måten vil omrisset av St. Kristoffer og Jesusbarnet bli riktig plassert.

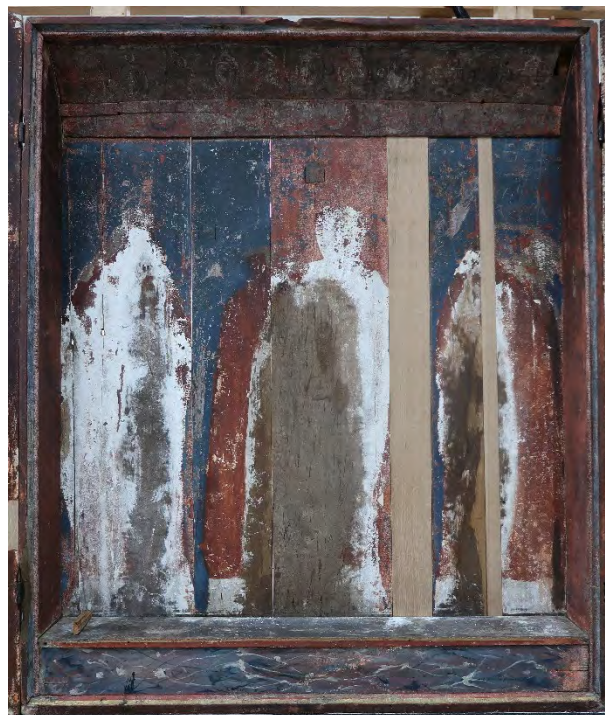
Korpus etter strukturell behandling av bakvegg.

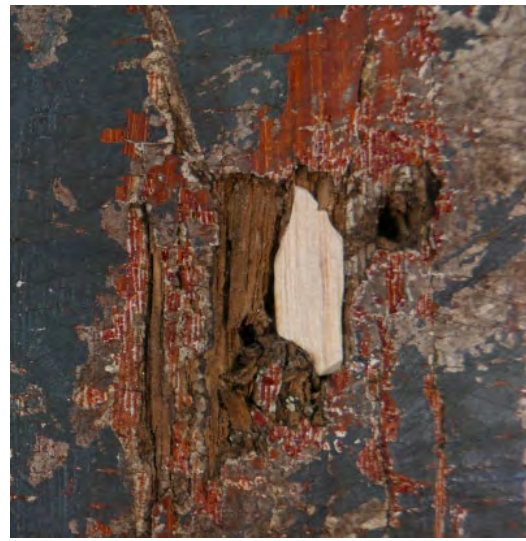
Punkt E. Hullet er tappet før spuns ble lagt på. Spunsen er i furu og ru i overflaten for å passe omgivelsene.

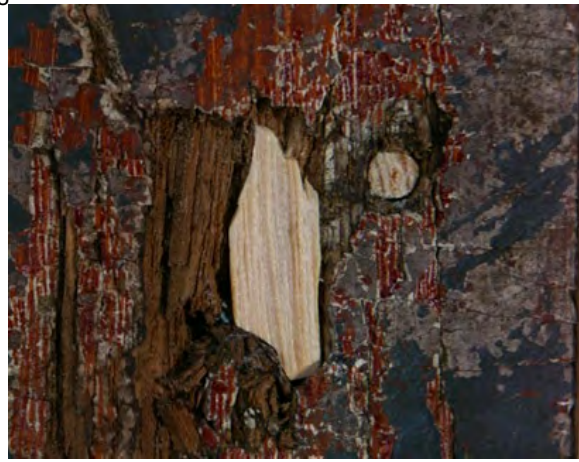
Punkt F før og etter spunsing/tapping.

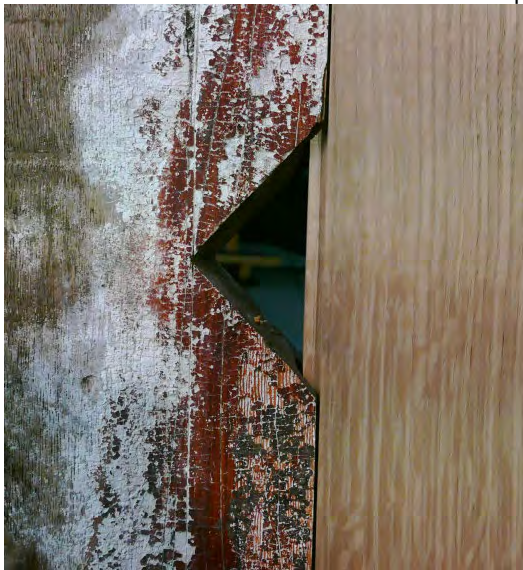
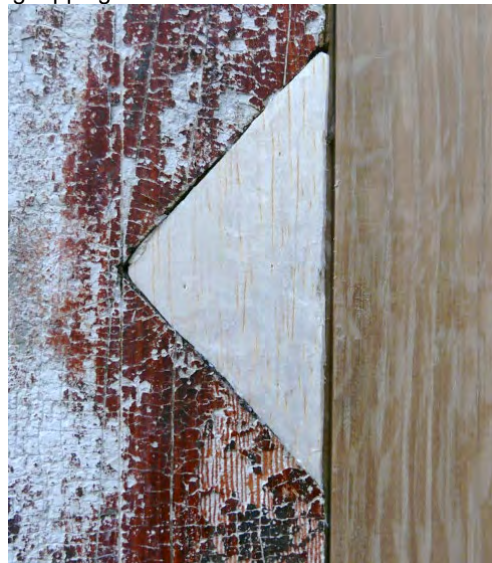
Punkt H før og etter innfelling.

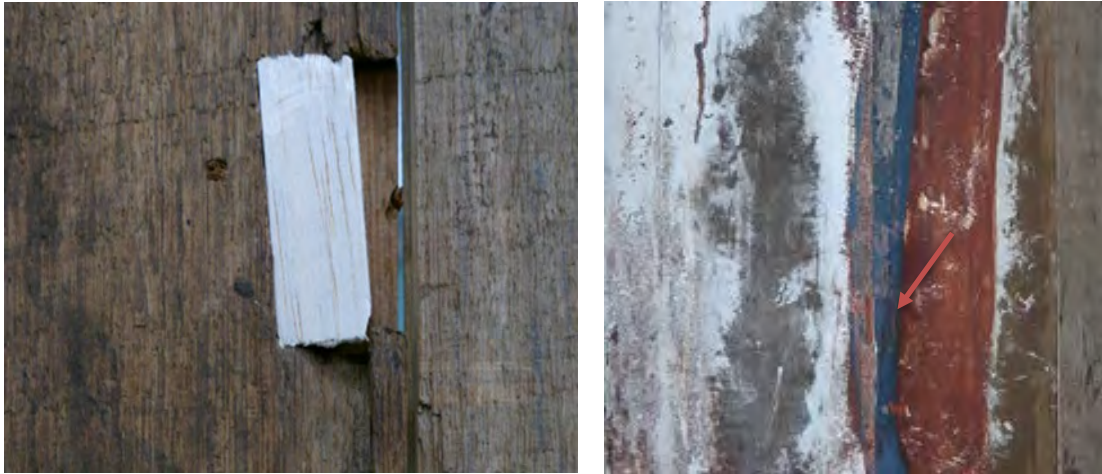
Punkt J Denne klossen holder en innfelling på plass. Innfellingen var løs, men kunne ikke tas ut og limes. Den ble limt langs den ene kanten før denne klossen ble festet.

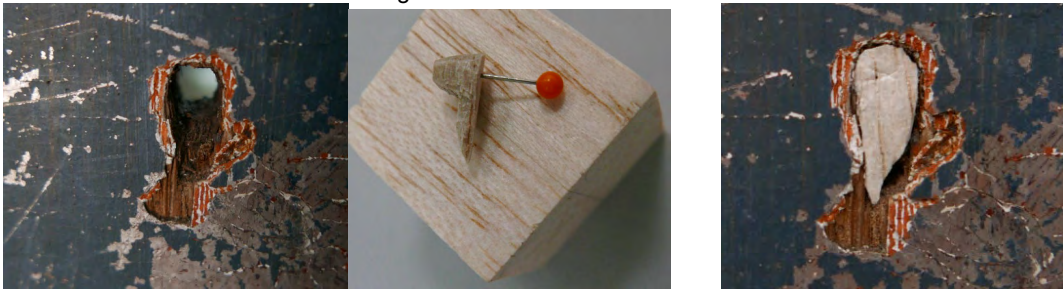
Punkt K før og etter spuns, samt selve spunsen, holdt av en kartnål, på foto i midten.

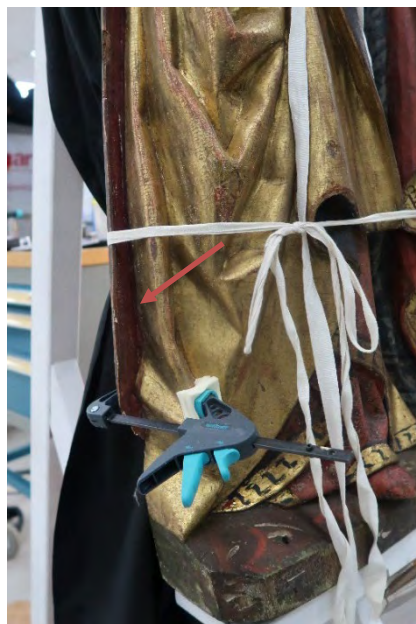
Maria i Anna selv tredje skulpturen hadde et utfall i treverket på kappen. Denne delen ble funnet nederst i korpus ved demontering av skulpturene og ble remontert med fiskelim.

Rød del av kappe remontert med fiskelim.

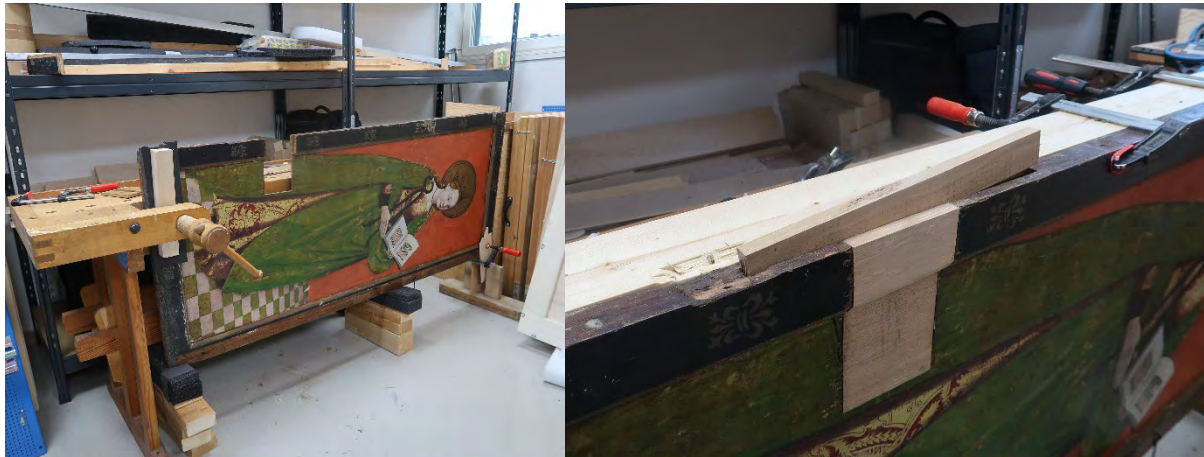
Skapets venstre fløydør hadde en tidligere utbedring i nedre del. Innbøtingen strakk seg fra ramtreet ved nedre hengsle og 12,5 cm inn i panelet. Innbøtingen var dårlig festet og førte til at fløydøren beveget seg i tre retninger når den ble åpnet og lukket. Fløydøren var ikke stabil, og det var flere ujevnheter i den gamle innbøtingen. Det ble besluttet å utbedre innbøtingen. Innbøtingen i både ramtreet og i selve panelet ble byttet ut. Det ble slisset inn en list i ramtreet for å stabilisere konstruksjonen. I tillegg er innbøtingen i selve panelet et frukttre, og ikke eik, som resten av panelet og årringene er horisontale, i motsetningen til resten av panelet som har årringene vertikale.

Venstre fløydør på NIKUs snekkerverksted. Gammel innbøting er fjernet (venstre bilde). Ny innbøting i eik med slisse i ramtreet (høyre bilde).

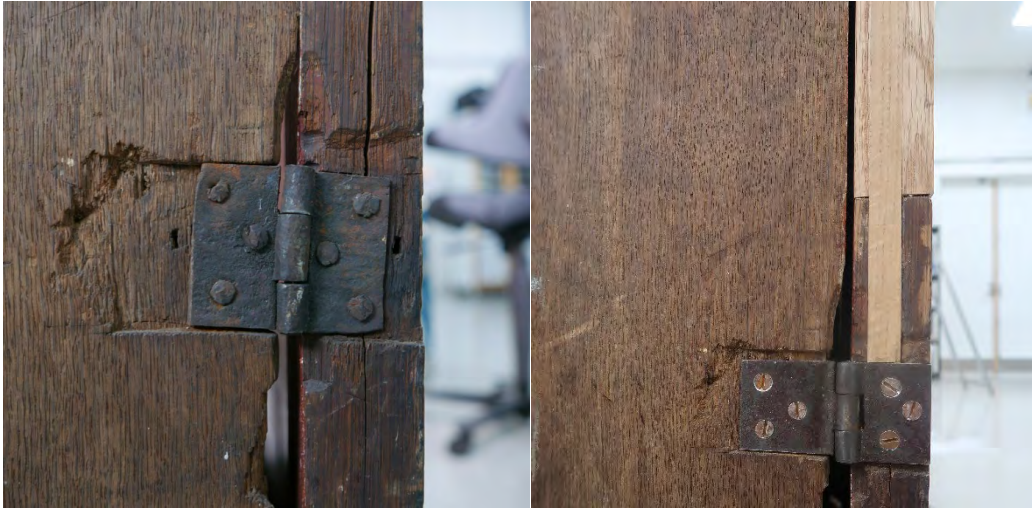
Fløydørene er festet til korpus med fire hengsler; to på hver side. Hengslet nederst på venstre fløydør, ved innbøtingen, var i dårlig stand. Det var ikke et original hengsle, da man kunne se at et tidligere hengsle hadde hatt lengre blad. Hengselet var i tillegg ikke sterkt nok til å bære belastningen ved åpning og lukking av døren. Dette gjaldt også i noe grad nederste hengsle på høyre dør.

Gammel hengsle nederst på venstre fløydør. Ny hengsle nedre på venstre fløydør.

Nederste hengsel på begge fløydørene, samt øverste hengsle på venstre fløydør ble derfor besluttet byttes ut med nye tilsvarende hengsler, men med lengre hengselblad og tykkere metall som tidligere hengsel har hatt. På denne måten vil hengselet være i stand til å bære belastningen ved åpning og lukking og alterskapets konstruksjon bli mer stabil. Hengslene ble festet med nye skruer.

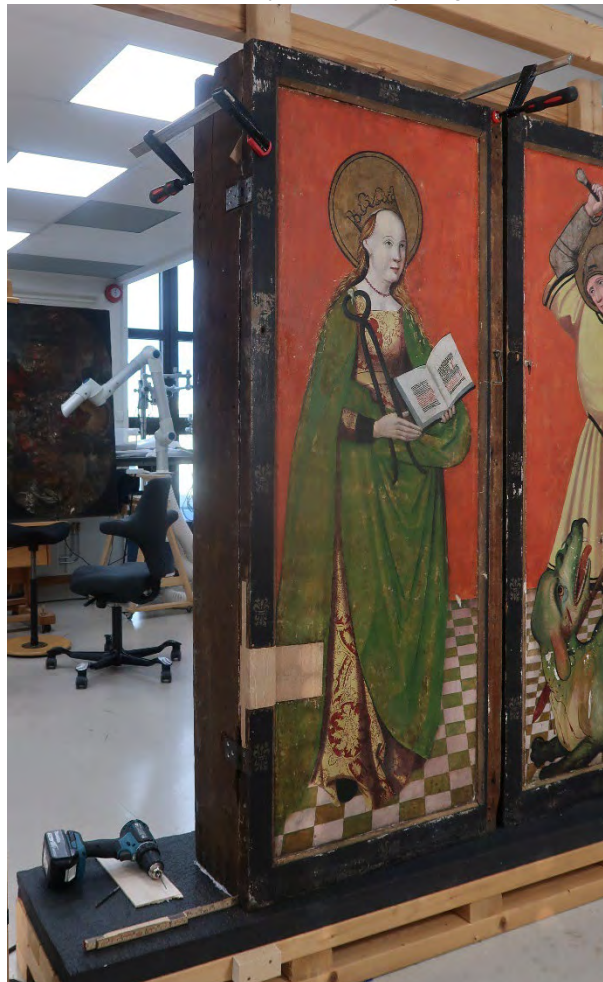
Venstre fløydør etter ny innbøting og under montering av nye hengsler.

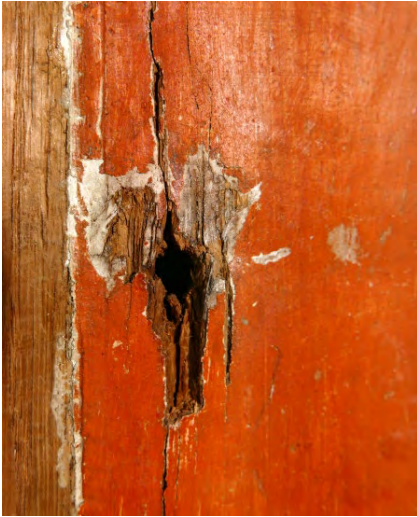
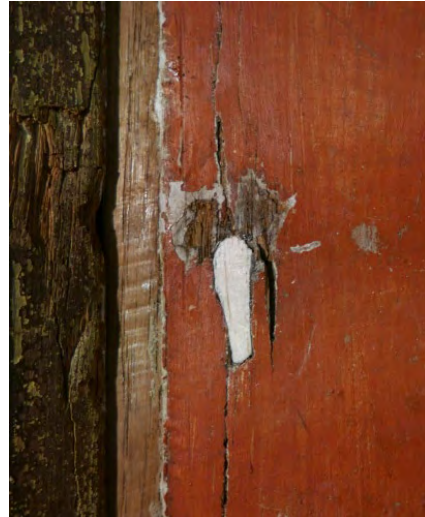
Høyre fløydør har tre gjennomgående hull i panelet. Disse skyldes tidligere oppspikring av fløydørene i kirken. Det er utrivninger der spikeren er slått gjennom treet, - utrivningen er minst på lavest plassert hull (C).

Hull A utside før og etter spunsing.

Disse tre hullene ble spunset. Hullene som skulle spunses var små og uregelmessige. Nøyaktighetsgraden er tilpasset kitting før retusjering. Spunsene eller innfellingene er laget i balsatre. Balsatre er lett å bearbeide og responderer lite på variasjon i relativ fuktighet. Kun hull C er «proppet», dvs at spunset er satt inn som en tretapp på tvers av treretningen. Hullene er spunset fra begge sider. Paraloid B-72 er brukt som klebemiddel.

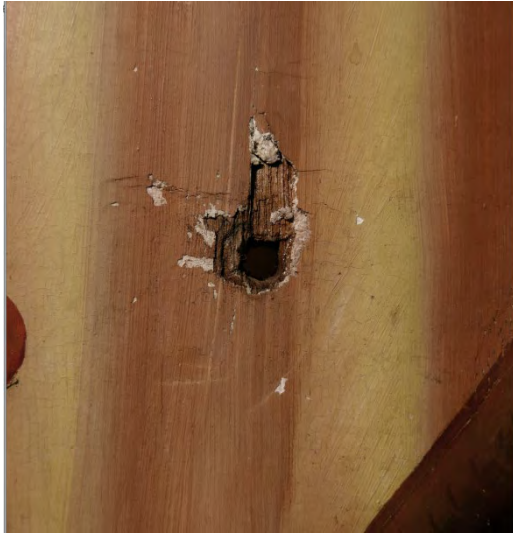
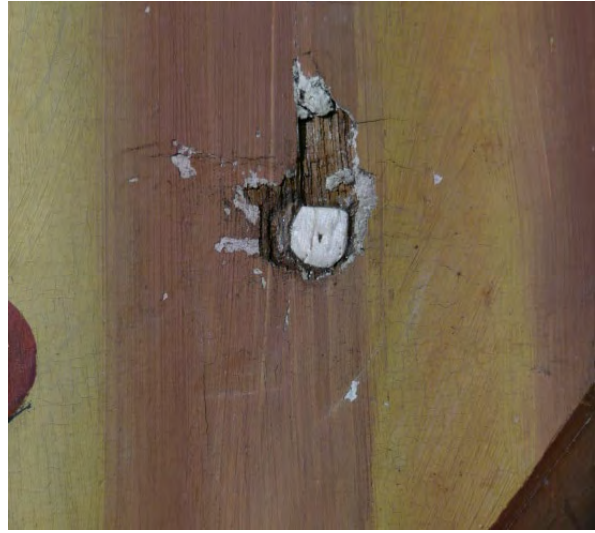
Hull C utside før og etter spusing.

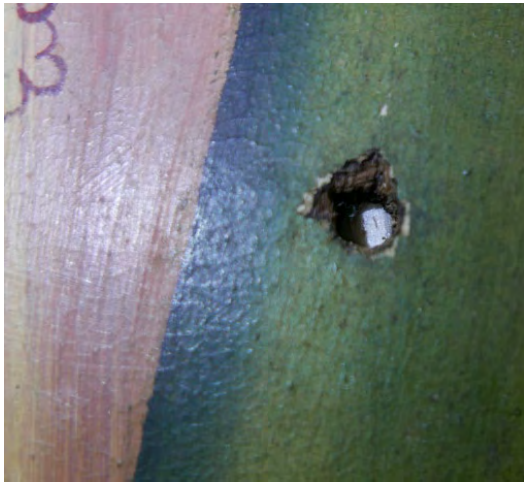
Hull C innside før og etter spusing.

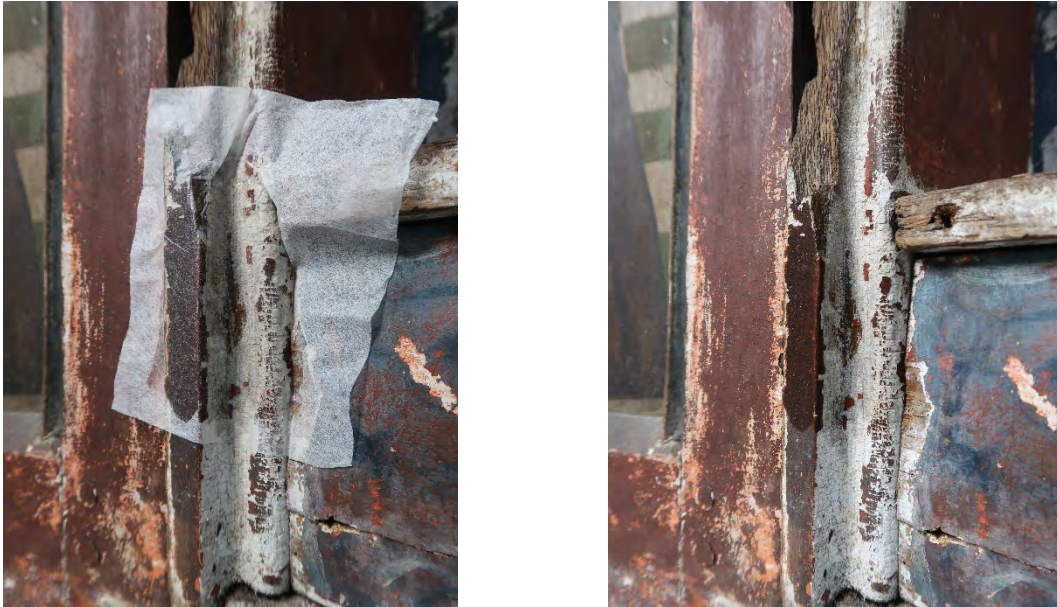
Listverk flatekonsolidert med metylcellulose.

Frontbordet og listverket er flatekonsolidert med 2 % metylcellulose. Frontbordet hadde en del forsidesikring som var festet med metylcellulose. Det ble derfor besluttet å konsolidere løs maling med samme medium her. Listverket på korpus har svært nedbrutte malingslag og listverket ble derfor også flatekonsolidert med metylcellulose. Metylcellulosen ble påført med pensel gjennom japanpapir, massert lett inn i malingslaget før overflødig konsolideringsmiddel ble fjernet med tørkepapir.

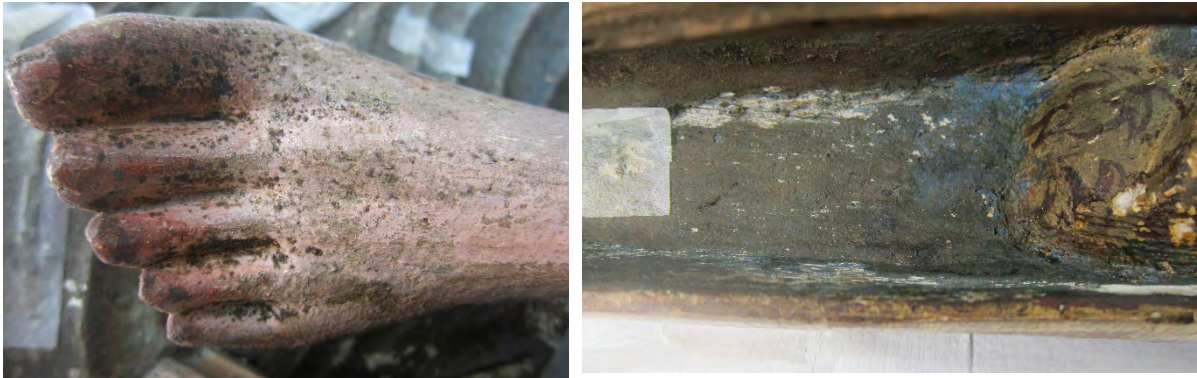
Eksempler på overflatesmuss fra St. Kristoffer og Jesusbarnet.

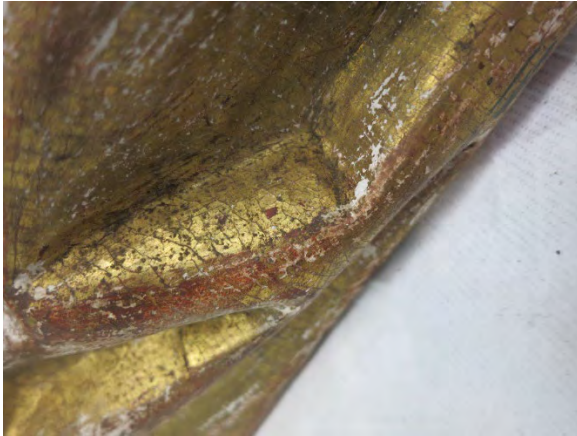
På forgylte områder var rød bolus og hvit grundering dratt utover gullet i en tidligere rensing og/eller vask, og så ut som et gyldenrosa slør over gullet. Dette materialet ble renset lett av, så langt det lot seg gjøre uten å løse mer bolus og dermed også dra med seg gullet.

Sorte prikker på forgylt overflate.  
Rød bolus og hvit grundering synlig i tap.

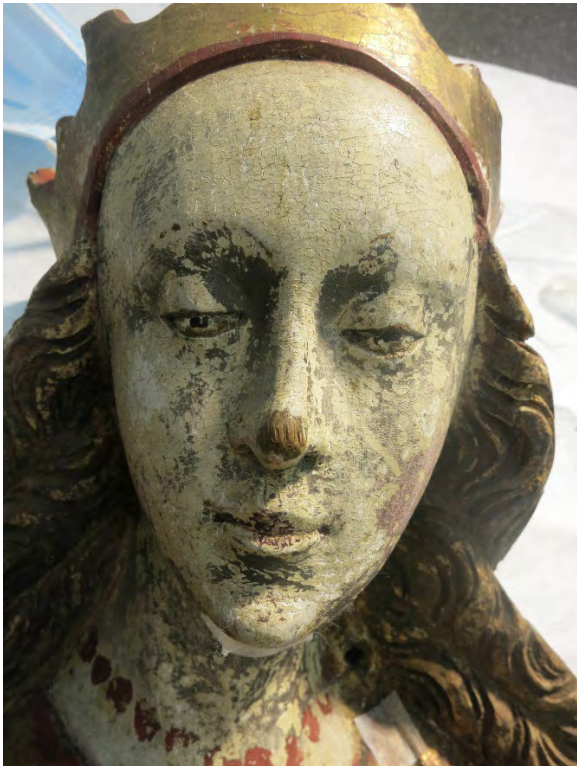
Original karnasjonsfarge hadde et grålig lag som ikke lot seg fjerne. Dette er sannsynligvis sot etter brann. Dette laget ble latt ligge selv om det fremstår mørkt og flekkete mot den lyse grunderingen. Eksponert grundering gjør karnasjonen sårbar for rens, området ble derfor kun rensed tørt med svamp.

Original karnasjon skadet i brann og misfarget av sot som ikke lot seg fjerne.

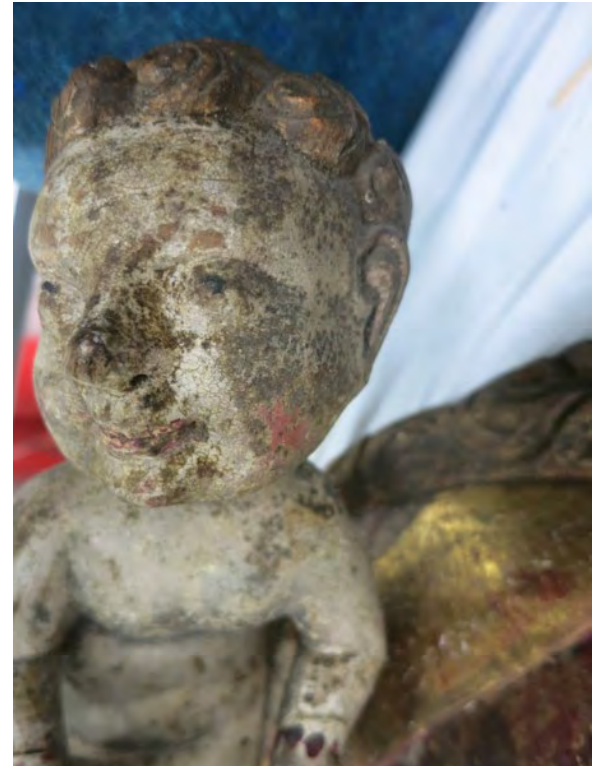
Sorte prikker på overflaten. Flekkene lot seg delvis fjerne med skalpell.

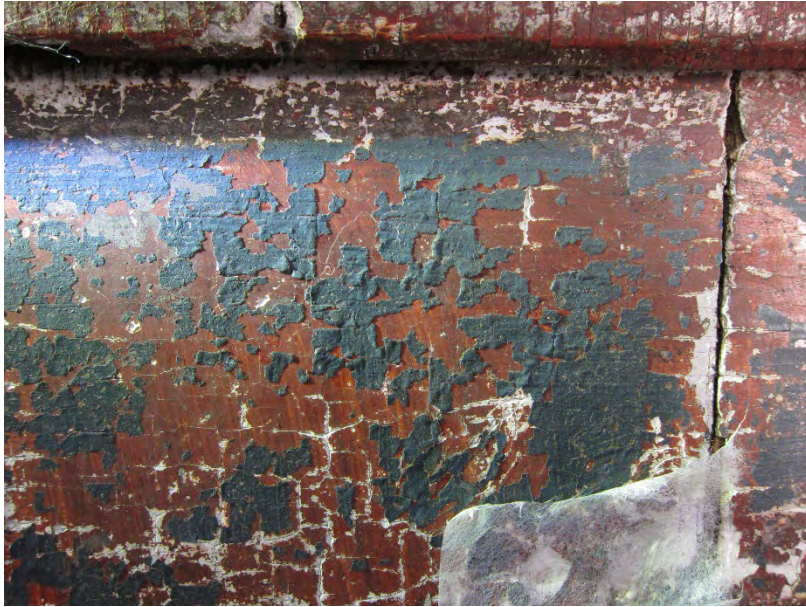
Bakveggen i korpus har svært nedbrutt malingslag med mye utfall. I tillegg er det meste av den originale imitasjonsforyllingen borte. Det vil si at det vi ser mest av i dag er den røde bolusgrunnen til imitasjonsforyllingen. Over denne er det en blå overmaling som også er svært nedbrutt. Det vil si at det vi ser i dag er en nedbrutt rød grunn og en nedbrutt blå overmaling. Det ble besluttet at hovedmålet var å prøve å samle bakgrunnen slik at den fremstår hel og mindre skadet.

Eksempel på skadeomfang i bakveggen. Bildet viser den avskallinger ned til hvit grundering, rød bolus og i den blå overmalingen.

I første omgang ble all hvit grundering retusjert til den røde bolusfargen. Deretter ble avskallinger i de blå områdene retusjert til blått og avskallinger i de røde områdene retusjert til rødt.

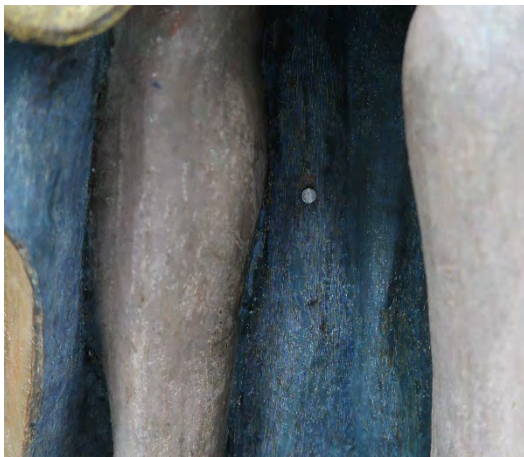
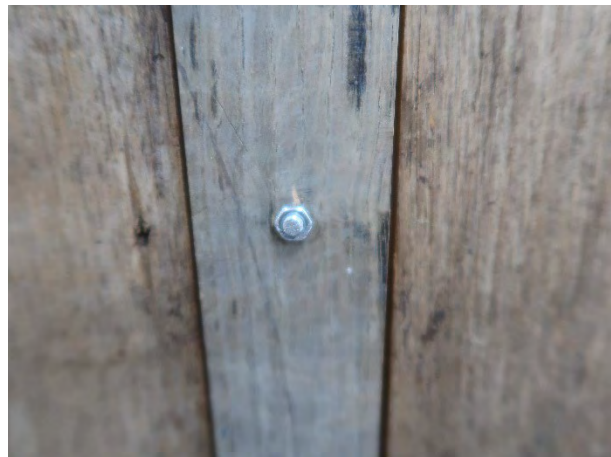
Skulpturene ble remontert i korpus ved bruk av de samme hullene i skulpturene som før demontering. Skulpturene var tidligere festet med rustne spiker og var ikke forsvarlig festet.

Ny skrue med mutter på baksiden av korpus ved St. Kristoffer og Jesusbarnet.

Maria og Jesusbarnet og St. Kristoffer og Jesusbarnet ble festet ved bruk av tidligere festehull, mens Anna selv tredje ble festet ved å bruke et tidligere festehull 4 cm under forrige festehull. Alle tre skulpturene ble festet med en lang skrue med mutter på baksiden av korpus. Deretter ble det limt på japanpapir på skruehodet med fiskelim. Etter at limet var tørt, ble japanpapiret retusjert med Gamblin Conservation Colors.
