A301 KINN KYRKJE: VURDERING AV TESTFELT PÅ ALTERTAVLE OG EPITAF

Kinn, Kinn kommune, Vestland

Tittel A301 Kinn kyrkje: Vurdering av testfelt på altertavle og epitaf Kinn, Kinn kommune, Vestland	Rapporttype/nummer NIKU Oppdragsrapport 89/2022	Publiseringsdato [Publiseringsdato]
	Prosjektnummer 1022370	Oppdragstidspunkt mai- august 2022
	Forsidebilde Kinn kirke. Foto: Thomas Ragazzon Smestad	
Forfatter(e) Christina Spaarschuh, Tone Olstad og Thomas Ragazzon	Sider Skriv inn antall sider	Tilgjengelighet Åpen
	Avdeling Konservering

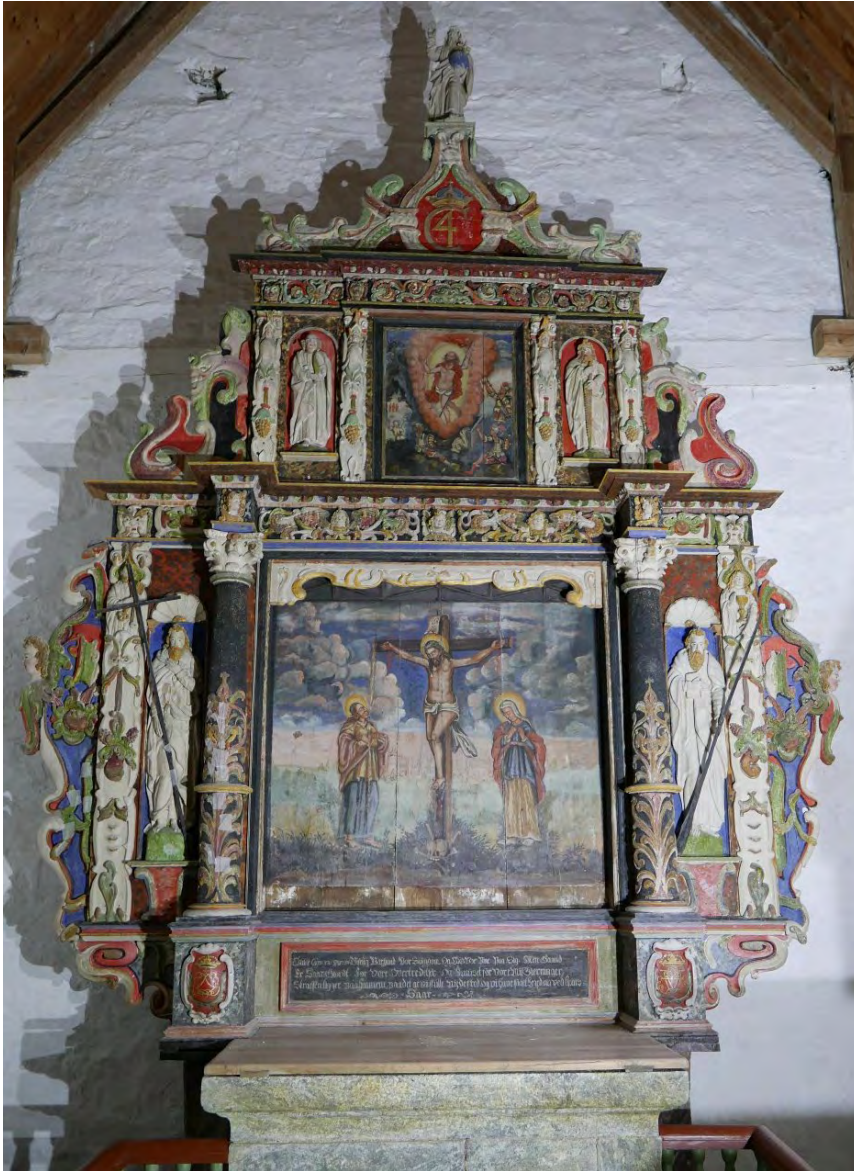
Fig. 1 Heloptak av altertavle

Altertavlen er kjent behandlet i 1971, 2004 og 2005 ved bruk av både naturlige og syntetiske konsolideringsmidler.³ I 1971 ble limet påført punktult i skader, mens i 2004/2005 ble altertavlen flatekonsolidert, dvs at limet ble påført på overflaten med flatpensel gjennom et tynt japanpapir. Tilstanden i 2020 vitner at behandlingene ikke har kunnet stanse oppskalling av maling helt. Tilstanden er beskrevet som bedre enn i 1971, men en del av områdene som ble konsolidert i 2004/2005 ser ut å enten ha skallet opp igjen eller at nye fargelag har løsnet i mellomtiden.⁴

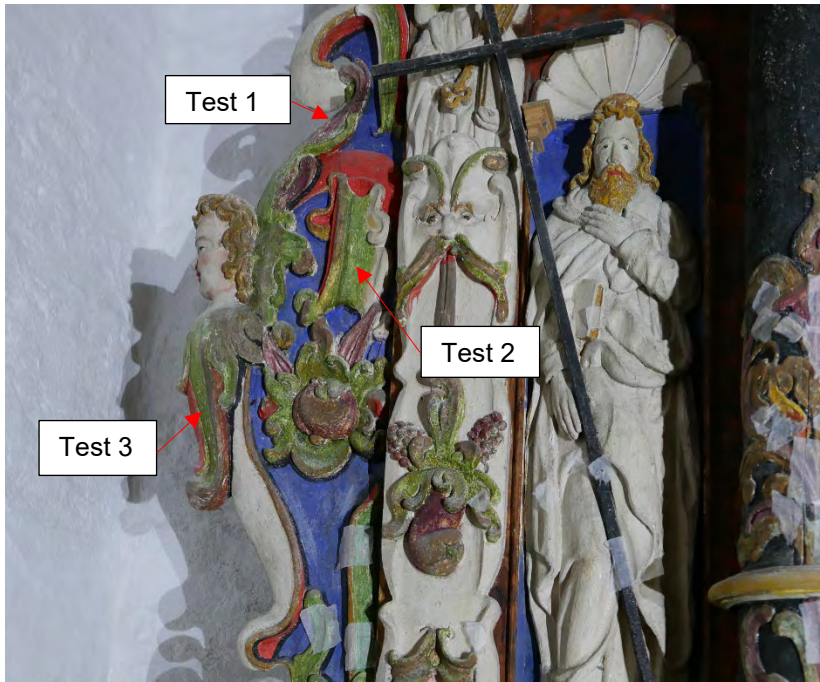
Fig. 2 Oversikt over konsolideringstester 1-3

Test nr.	Materiale og blandings-forhold	Område/ Testnr.	Resultat etter konsolidering i 2020	Vurdering av testfelter i 2022
1	LMK og vann 25:75	Øvre del av vinge	Fargelagene legger seg ned, men etter opptørking er det fortsatt mye løst, og en del reisning av fargelaget igjen. Ingen endring i glans, noe metning av farge	Det er flere små oppskallinger og løs maling i testfeltet. De stive oppskallingene ble enten ikke lagt ned i 2020, eller de er kommet opp igjen. Konsolideringen er ikke vellykket.
2	LMK og vann 50:50	Midtre del av vinge grønt felt	Fargelagene legger seg ned og forblir nede etter opptørking, ingen endring i glans, noe metning av farge.	Området har flere små oppskallinger og en større. Tilstanden er omtrent som for test 1. Konsolideringen er ikke vellykket.
3	1 % metylcellulose, etanol og vann 50:50	Ytre del av vinge, grønt felt	Fargelagene legger seg ned og det meste blir liggende nede. Resultatet er ikke like godt som med LMK. Ingen endring i glans, noe metning av farge.	Det er observert ett lite område med løs maling. Det er mulig at tilstanden på dette området i utgangspunktet var bedre enn for de andre. Dette er et bedre resultat enn test 1 og 2. Konsolideringen er likevel ikke vellykket.

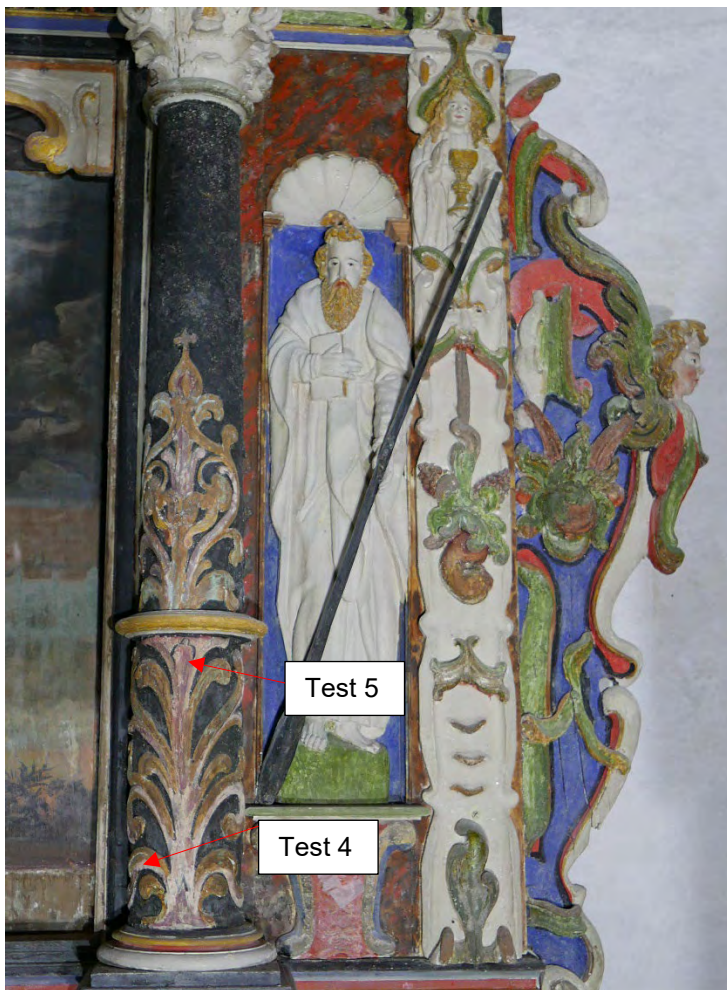
Fig. 3 Oversikt over testfelter 4-5 på høyre søyle

4	LMK og vann 50:50	Nedre del av høyre søyleskaft	I dette området oppstod en merkelig reaksjon med underlaget som førte til rynking i overflaten. Mulig at limet ikke trengte inn i underlaget pga. tidligere behandlinger	Det er små oppskallinger og løs maling i testfeltet. Konsolideringen er ikke vellykket.
5	1 % metylcellulose, etanol og vann 50:50	Øvre del av høyre søyleskaft	Fargelagene legger seg ned og det meste blir liggende nede. Resultatet er ikke like godt som med LMK. Ingen endring i glans, noe metning av farge.	Det er små oppskallinger og løs maling i testfeltet. Konsolideringen er ikke vellykket.

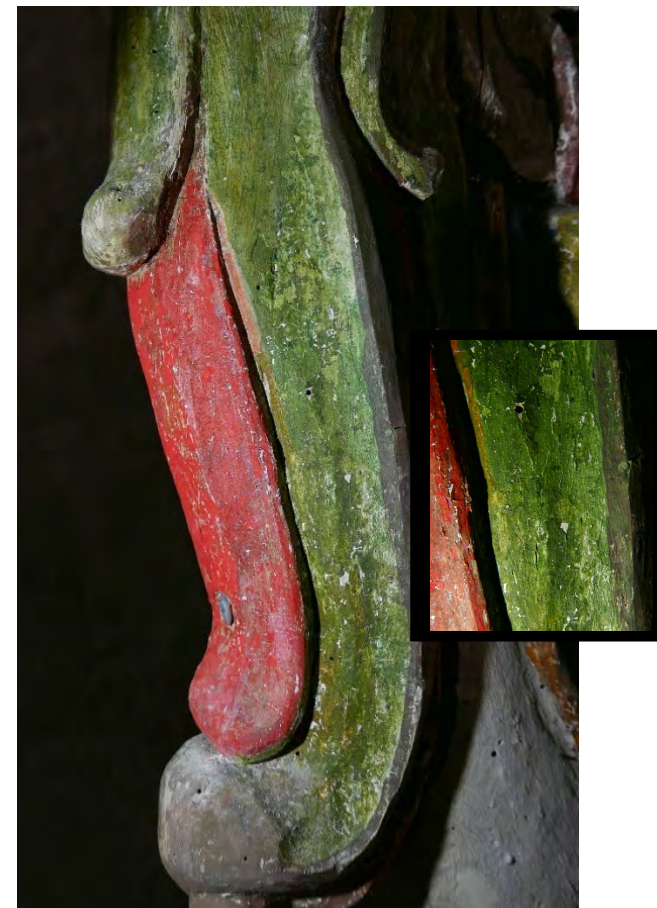
Fig. 12 Testfelt 3 ved vurdering i 2022

Etter NIKUs vurdering har ingen konsolideringstest gitt et vellykket resultat. Som noe mer lovende kan vurderes TEST 3 der testfeltet kun har få små oppskallinger etter konsolideringen med 1% metylcellulose (etanol og vann 50:50). TEST 5 som er utført med samme konsolideringsmiddel og metode har imidlertid oppskallingene kommet tydelig tilbake. Vurderingen etter testene viser at det muligens vil være mer gunstig å lokalkonsolidere. Flatekonsolidering, som ble testet i 2020, sikrer muligens ikke i tilstrekkelig grad at lim kommer inn under den oppskallende malingen. Samtidig kan det være en mulighet at økt limstyrke f.eks. av metylcellulose, også kan utgjøre en forskjell. Det anbefales å sette opp flere testfelter der det lokalkonsolideres med forskjellige limtyper, men også settes opp testfelter der det flatekonsolideres mindre områder med 2% metylcellulose (etanol og vann 50:50). Lokalkonsolidering av alle skader vil bli meget tidkrevende, derfor kan en blanding av flatekonsolidering og lokalkonsolidering muligens også være effektivt og gangbart.

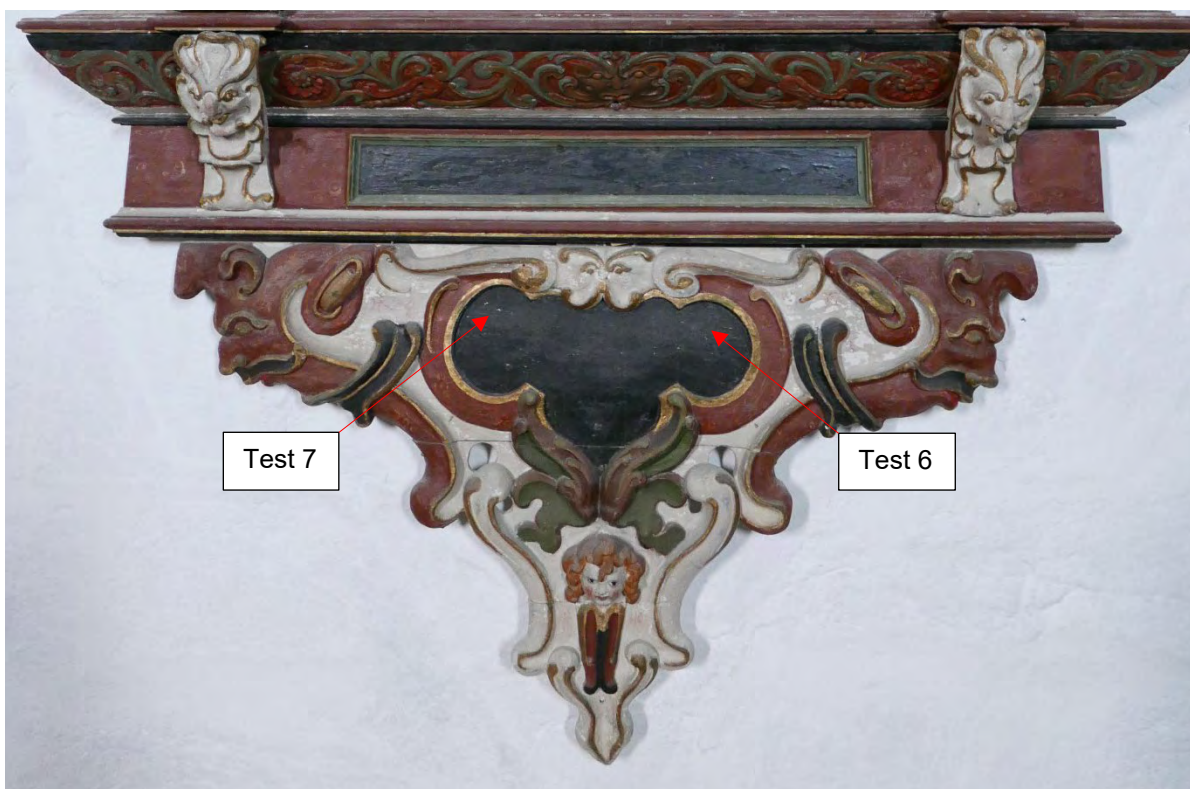
Fig. 20 Oversikt over testfelter på epitafiet

Test nr.	Materiale og blandingsforhold	Område/ Testnr.	Resultat etter konsolidering i 2020	Vurdering av testfelter i 2022
6	1 % metylcellulose, etanol og vann 50:50	Medaljong under predella, høyre side	Fargelagene legger seg ned og det meste blir liggende nede. Resultatet er ikke like godt som med LMK. Ingen endring i glans, noe metning av farge.	Det er flere små oppskallinger og løs maling i testfeltet. Konsolideringen er ikke vellykket.
7	LMK og vann 50:50	Medaljong under predella, venstre side	Fargelagene legger seg ned og forblir nede etter optørking, ingen endring i glans, noe metning av farge.	Det er flere små oppskallinger og løs maling i testfeltet. Det ser ikke ut til at limet er kommet inn under malinglaget. Konsolideringen er ikke vellykket.

Det anbefales å sette opp flere testfelter der det brukes både LMK, men også andre limtyper som f.eks. kan brukes til lokalkonsolidering og i sprøyte.
