NESODDEN KIRKE (ID 85123)

Dokumentasjon av eksponert murverk og stillasstokker i yttervegger

Tittel Nesodden kirke (ID 85123) Dokumentasjon av eksponert murverk og stillasstokker i yttervegger	Rapporttype/nummer NIKU Rapport 102/2022	Publiseringsdato 04.10.2022
	Prosjektnummer 1022442	Sider 34
	Avdeling Bygning	Tilgjengelighet Åpen
Forfatter(e) Bjørg Agasøster og Kjartan Hauglid	ISSN 2703-7797 ISBN Skriv her	Oppdragstidspunkt / periode utført 22. august 2022
	Forsidebilde Nesodden kirke, vestre del av nordveggen, Kjartan Hauglid

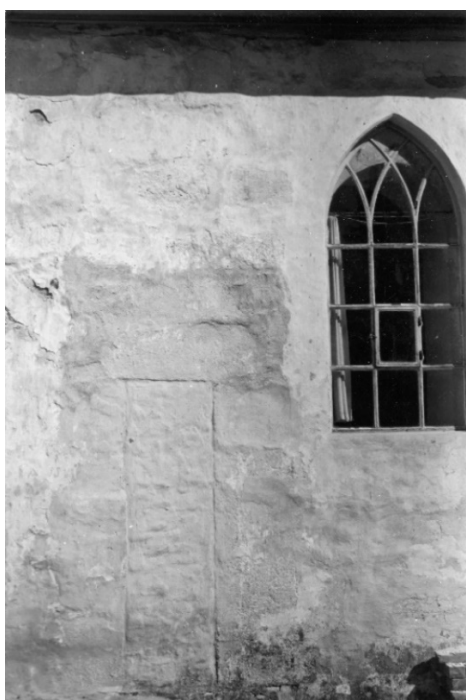
Fig. 6. Korets sørvegg før restaurering, 1955. Det spissbuede korvindet ble satt inn i årene 1865–1871. Foto: Sigrid Christie. Riksantikvarens arkiv.

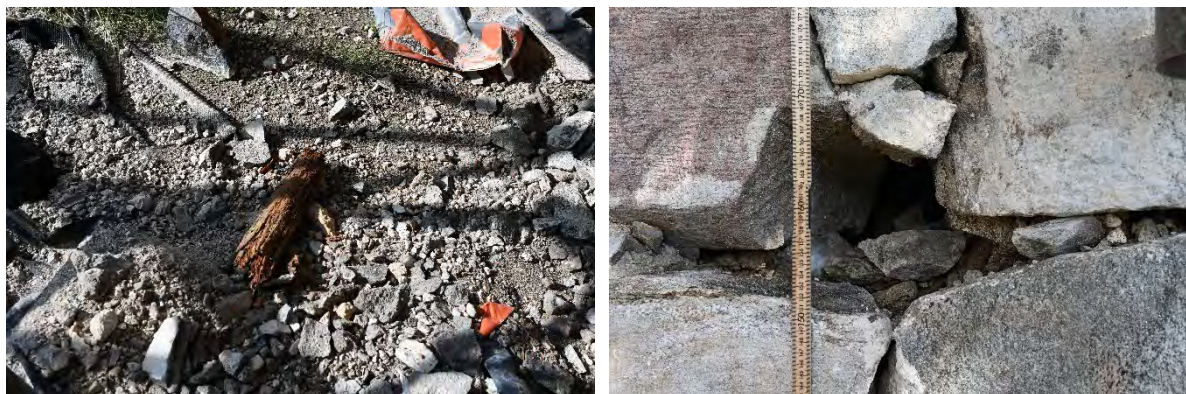
Fig. 13 og 14. Materialprøve 1 ble funnet liggende på bakken under stillaset på sørsiden av koret og kom helt tydelig fra et hull i murverket over.

Underkanten av hullet er ca. 155 cm fra dagens bakkenivå (med oppfylte masser). Høyre side av hullet er ca. 40 cm fra skipets sørøstre hjørne.

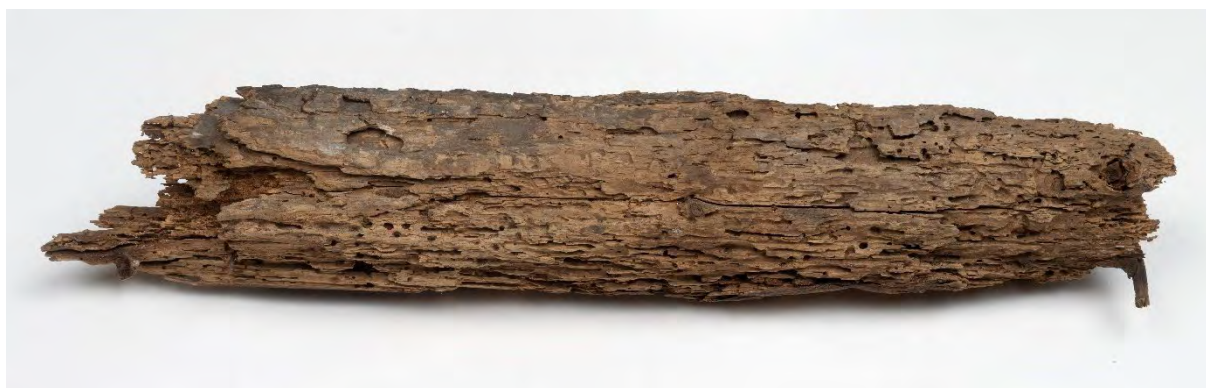
Fig. 15. Stillasstokk. Lengde: 31 cm. Diameter: 5,5 cm

Stillasstokken bærer preg av å ha vært angrepet av treborende insekter, men er ellers i relativt god stand. Prøven har bevart barkkant.

Plasseringen av stillasstokkene og mørtelen omkring viser at de med stor sannsynlighet er fra kirkens oppførelsestid. For prøve nr. 5/6, 8, 10 og 11 er det direkte sammenheng mellom treprøvene og mørtelprøvene og det vil være svært interessant å gå videre med en analyse og C14-datering av disse.

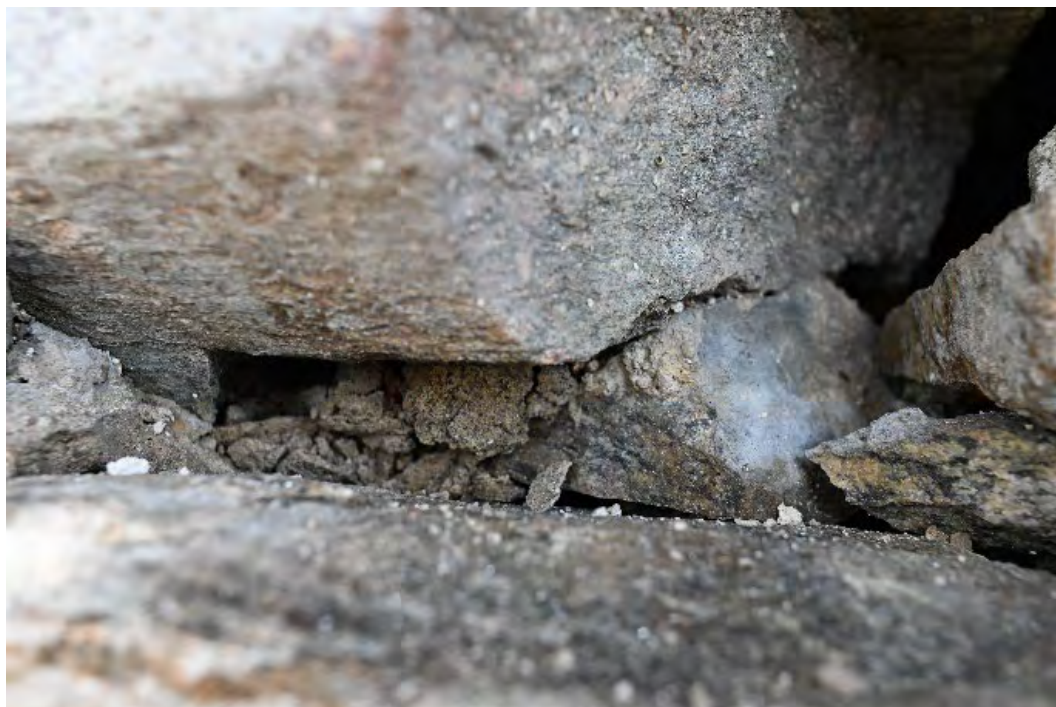
Fig. 16. Mørtel i underkant av hull for stillasstokk (materialprøve 1), før uttak. Prøvene ble tatt ca. 150 cm over bakkenivå og ca. 55 cm fra skipets sørøstre hjørne.

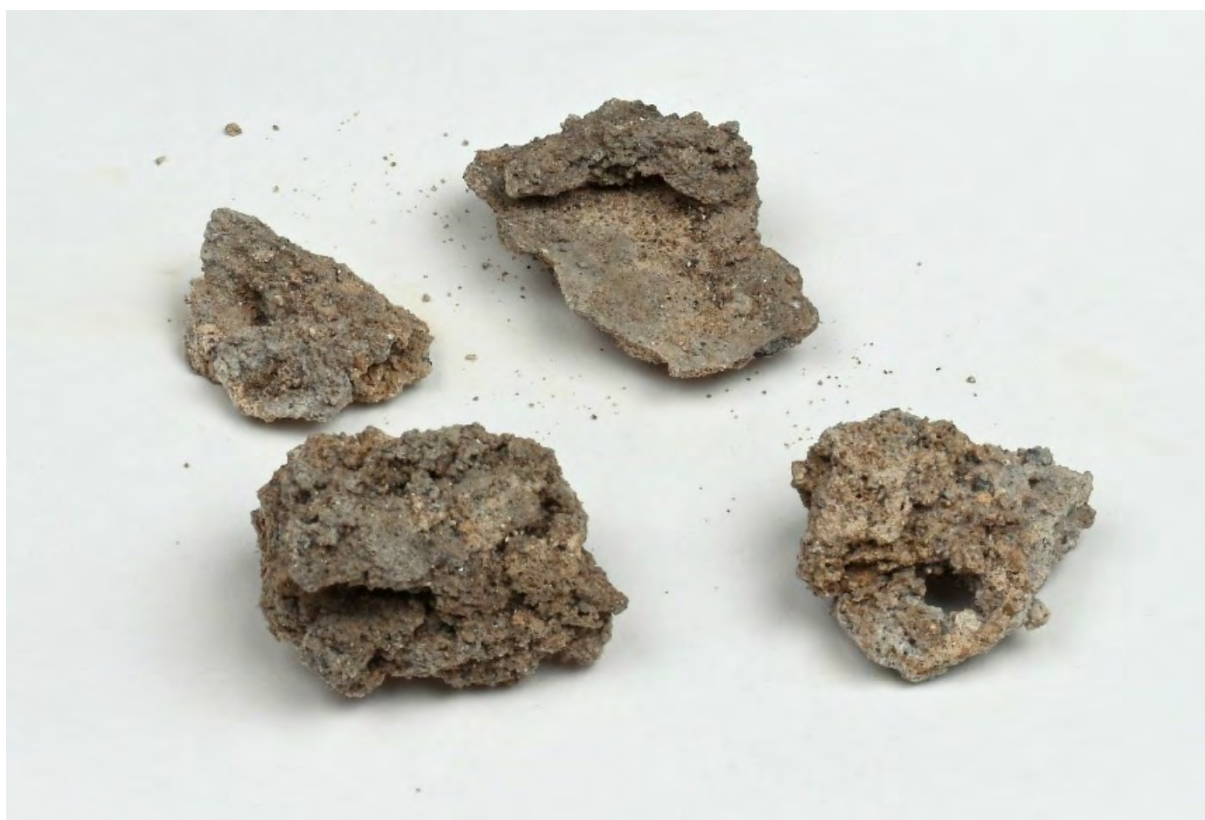
Fig. 17. Mørtelprøver, størrelse 2–4 cm. Prøvene ble tatt et stykke inn i veggen og kan være mørtel fra fuger som tilhører kirkens byggetid.

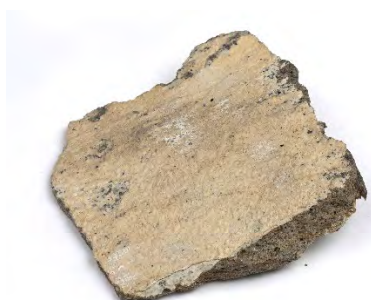
Fig. 19. Pussprøven måler 11 x 11 cm. Den er dekket med to lag mineralittmaling og et ytre lag med kalkhvitning som er nesten helt vasket bort.

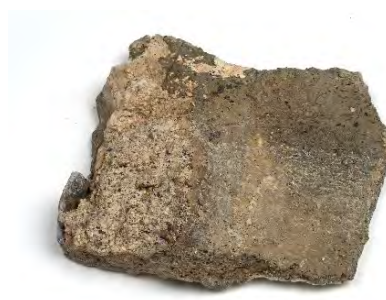
Fig. 20. Baksiden viser den harde sementholdige pussen som ble brukt i 1956. Baksiden har rester av eldre kalkmørtel.

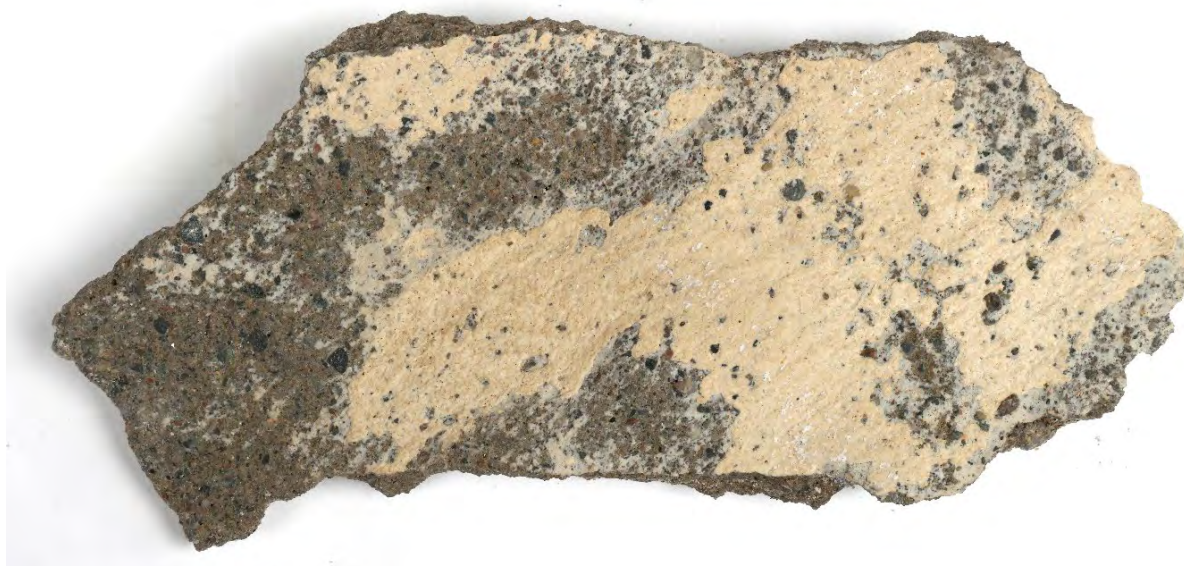
Fig. 23. Prøve på den harde sementholdige pussen som ble brukt i 1956. Mål: 11 x 7 cm. Pussen er dekket med to lag mineralittmaling og et ytre lag med kalkhvitning som er nesten helt vasket bort.

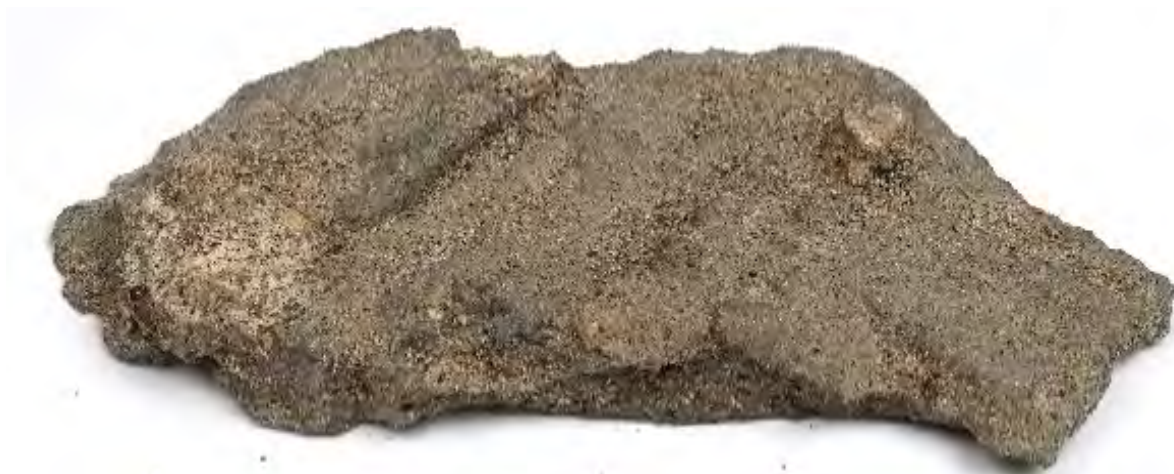
Fig. 24. Baksiden av den harde sementholdige pussen har rester av eldre mørtel.

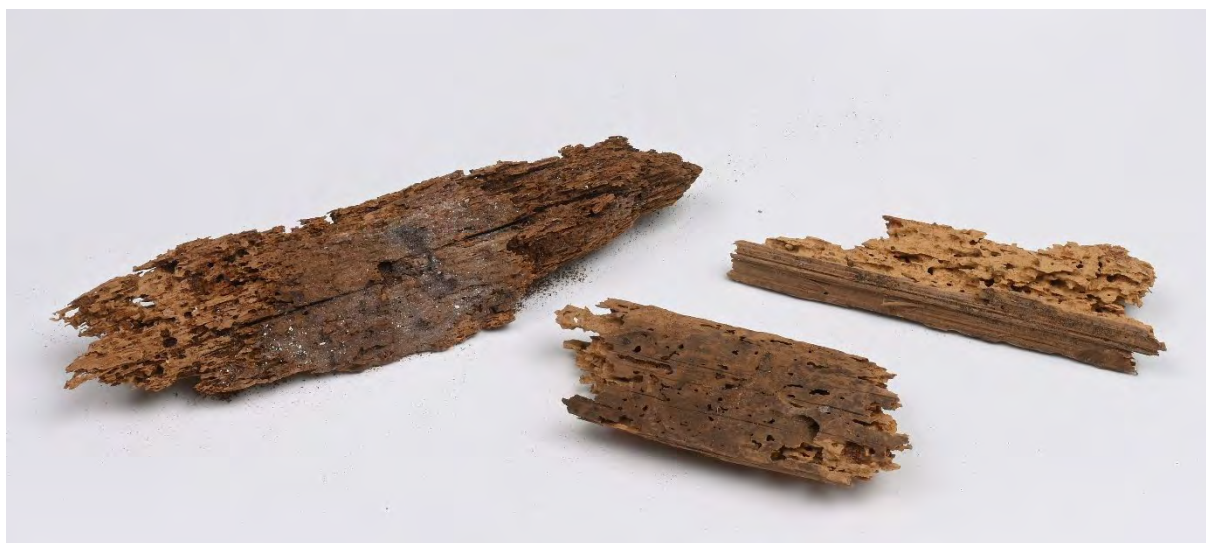
Fig. 26. Materialprøver av stillasstokk. Mål: 6–11 cm. Treverket er hardt angrepet av treborende insekter. Hullet i veggen var delvis dekket av sand fra sandblåsing.

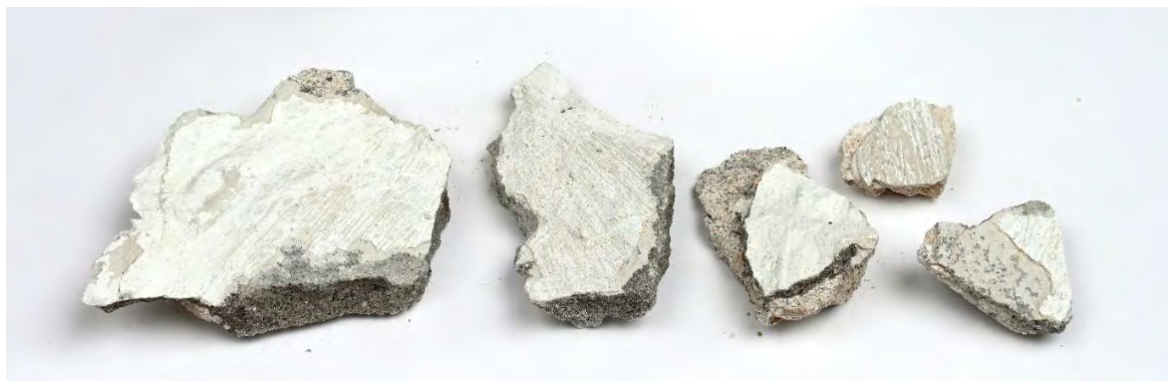
Fig. 29. Sementholdig hard puss med underliggende mineralittmaling og tynnere overliggende lag med kalkhvitting. Mål: 4–10 cm.

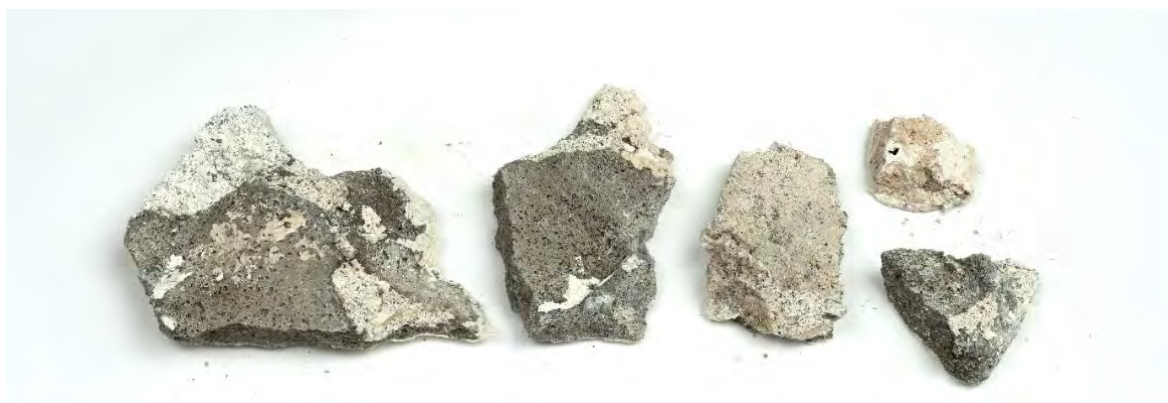
Fig. 30. Hard sementholdig puss med eldre kalkmørtel på baksiden.

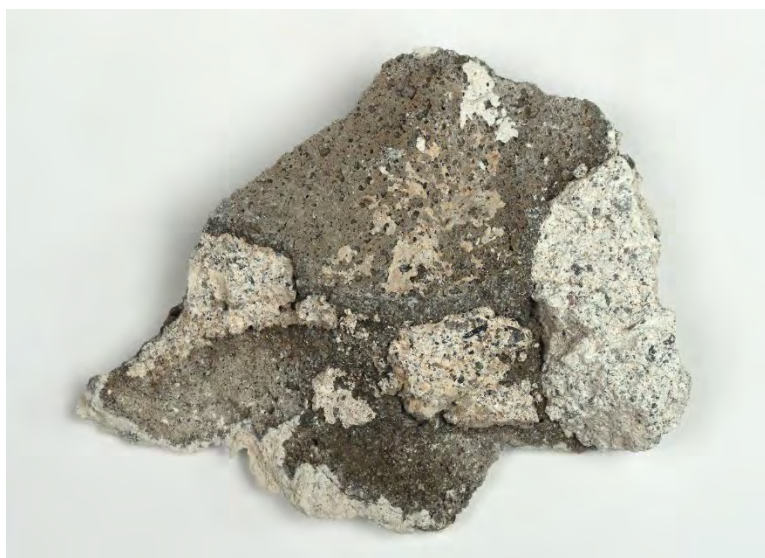
Fig. 31. Bak den harde sementpussen var det rester av to ulike typer kalkmørtel.

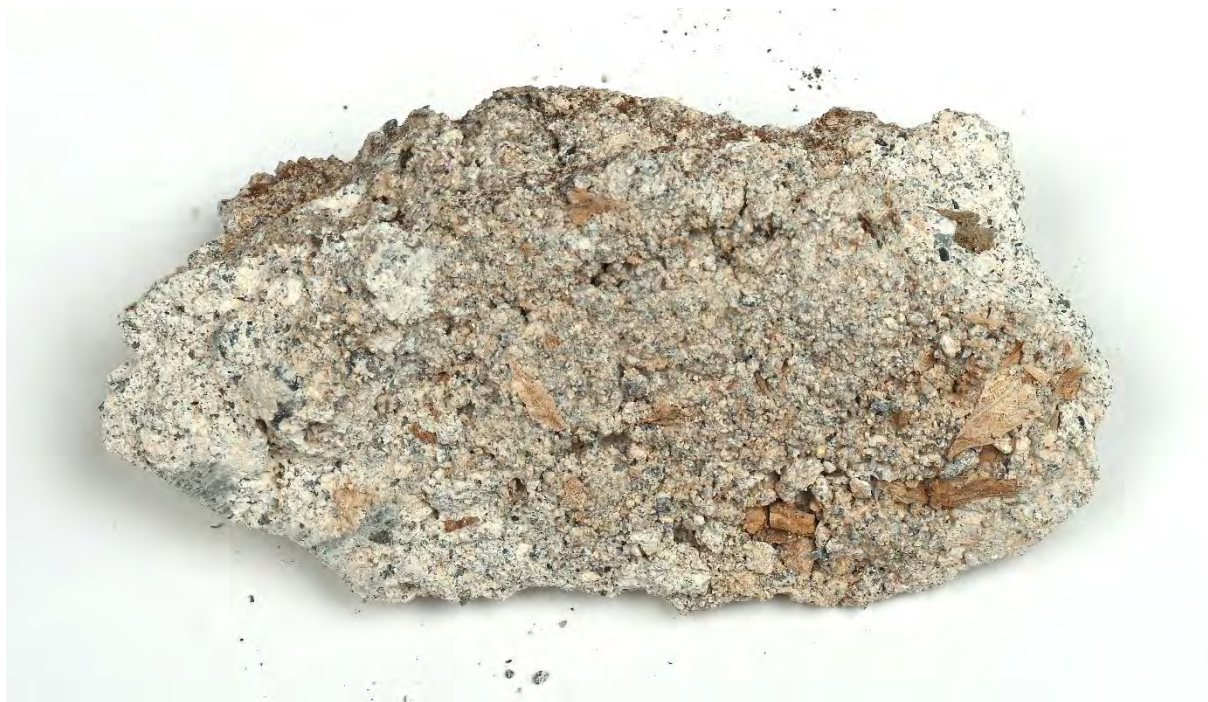
Fig. 37. Mørtelprøve med innblandet treverk. Ytterside mot stillasstokk. Mål: 9 x 4,5 cm.

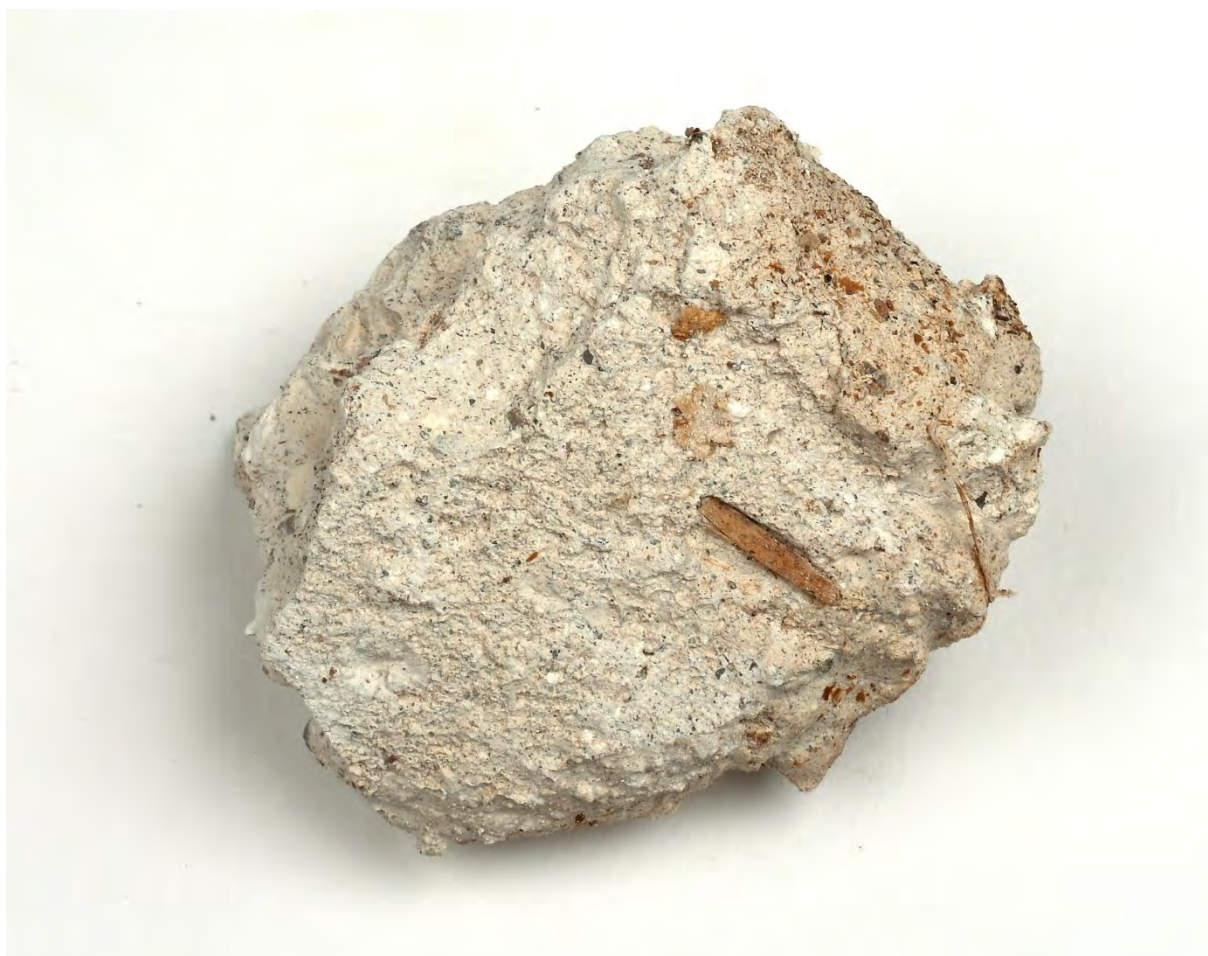
Fig. 38. Mørtelprøve med innblandet treverk. Innside mot muren. Mål: 9 x 4,5 cm.

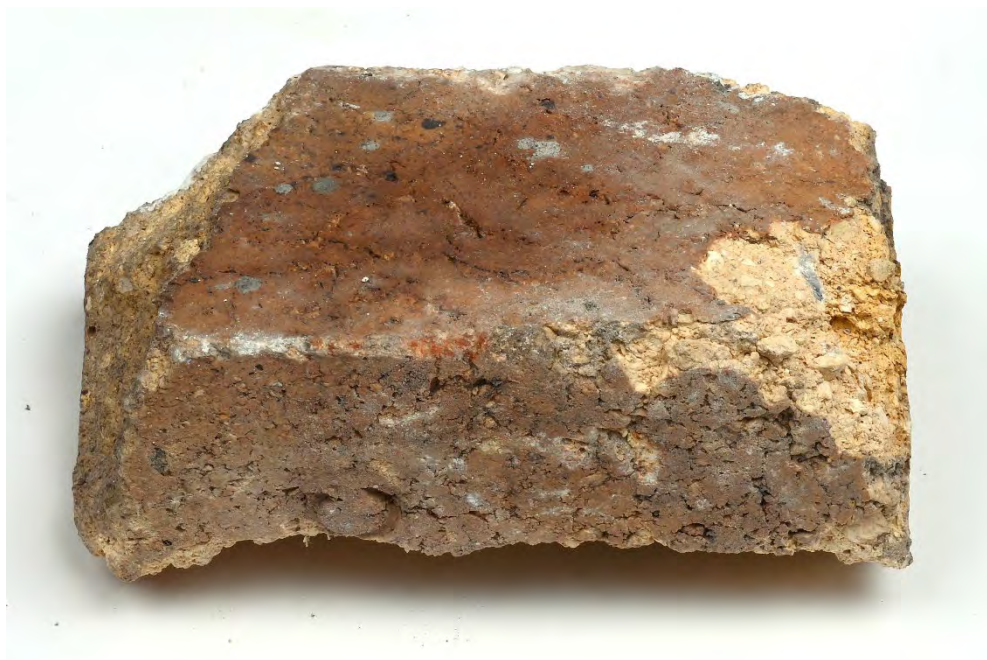
Fig. 39. En gul teglstein brukt som pinningsstein. Steienen er hardt brent. Mål: 10,5 x 6,3 x 4,0 cm.

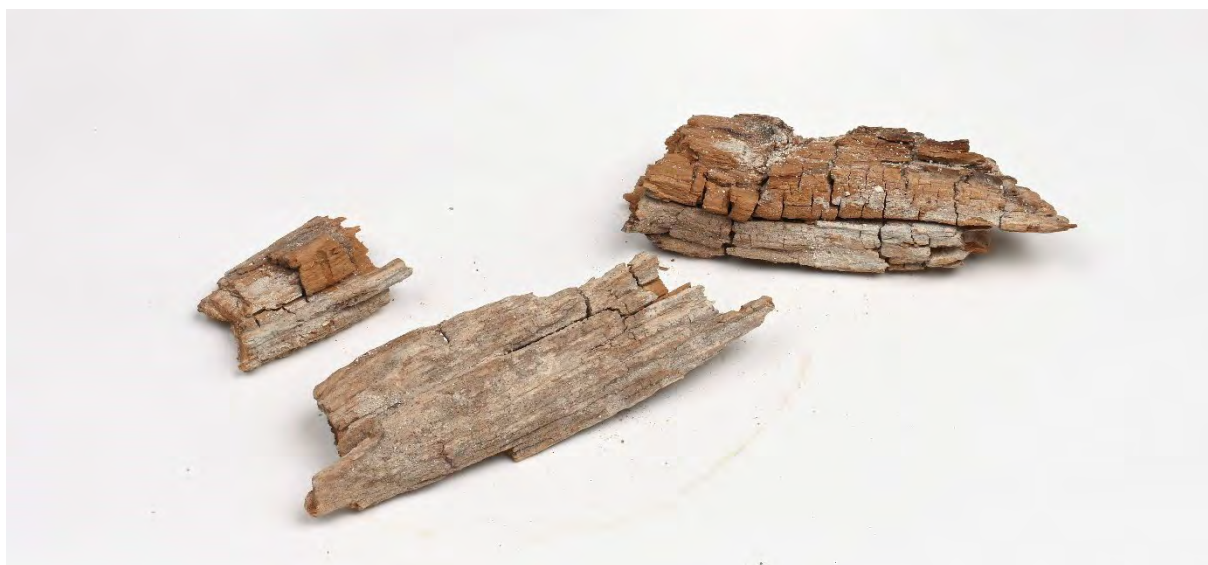
Fig. 41. Materialprøve. Sterkt råteskadet. Lengde: 3–8 cm.

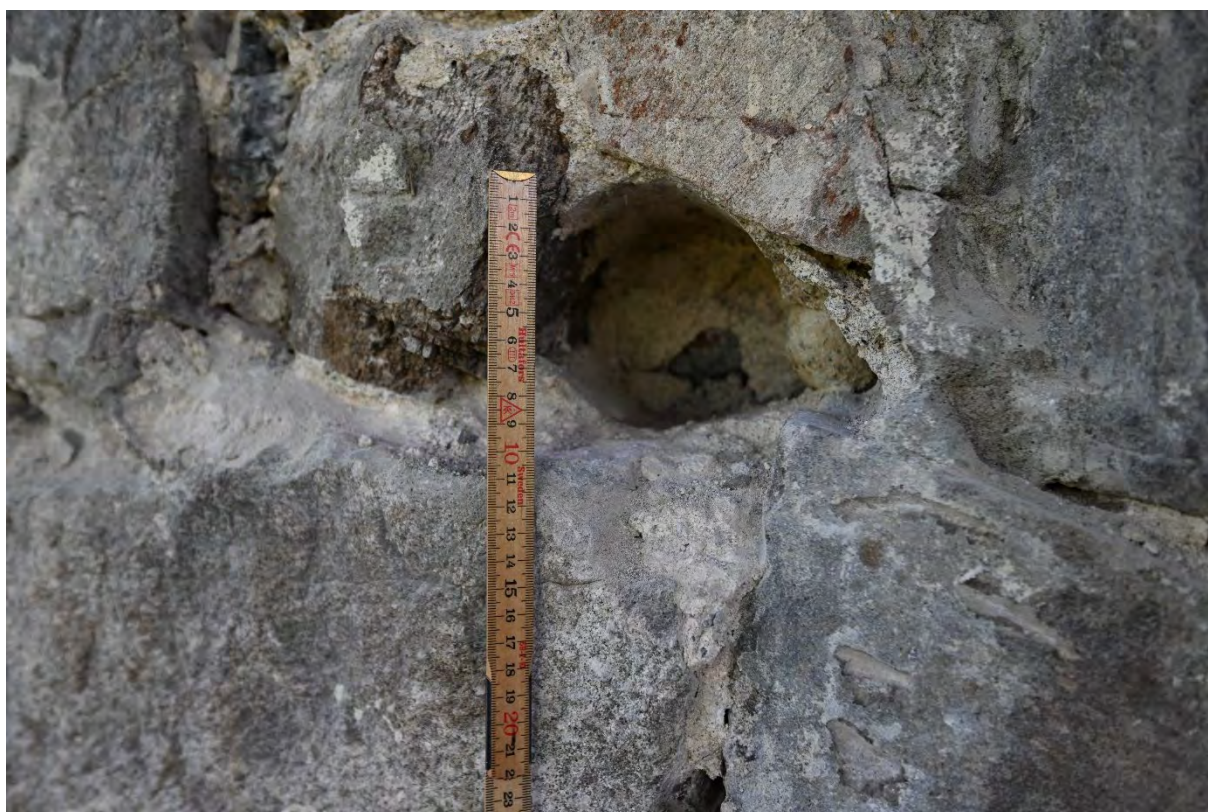
Fig. 46. Nordveggen, stillashull nr. 2 i fig. 48 og 49 under, etter at de løse steinene var fjernet. Det negative avtrykket etter den innmurte stillasstokken har en diameter på ca. 9 cm og en dybde på ca. 15 cm.

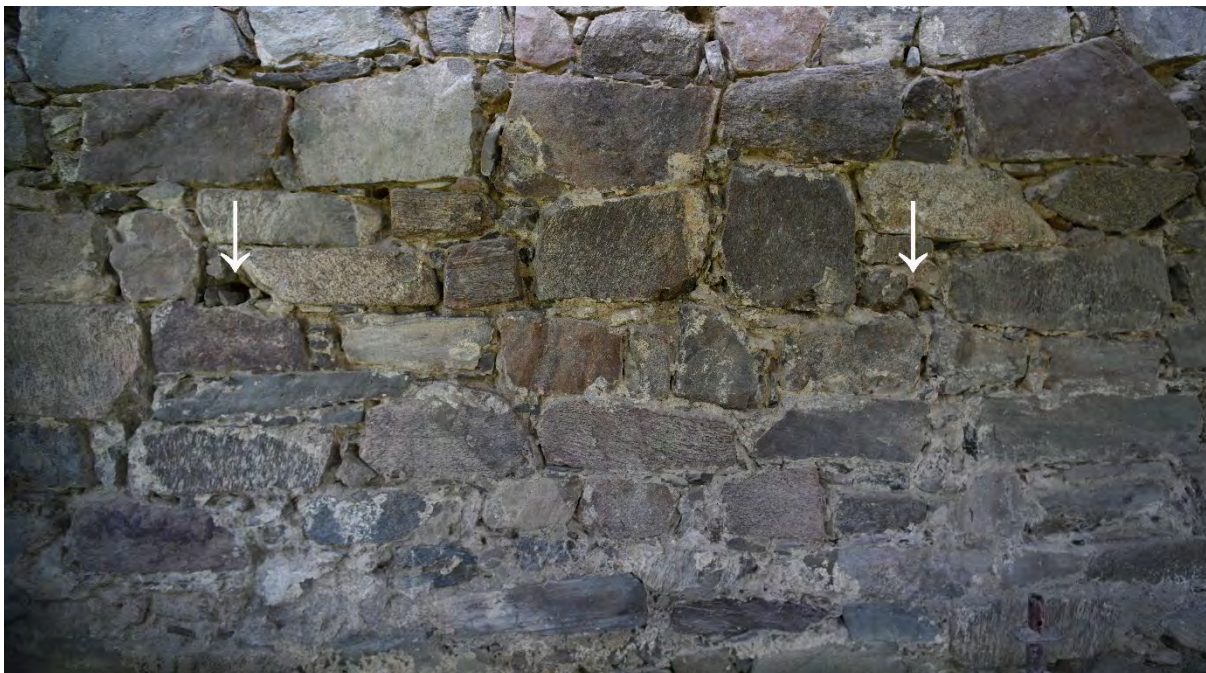
Fig. 47. Nordveggen, stillashull uten treverk, delvis gjenmurt, nr. 1 og 2.

Flere stillashull på nordveggen hadde samme høyde som materialprøve 8, men disse var delvis gjenmurt og var uten bevart treverk. Her vil det være mulig å hente ut mer informasjon fra skanningen og fotografiene. Hvis det utarbeides tegninger på bakgrunn av skannet, vil det også være mulig å delvis rekonstruere middelalderens stillaskonstruksjon med korrekte dimensjoner.

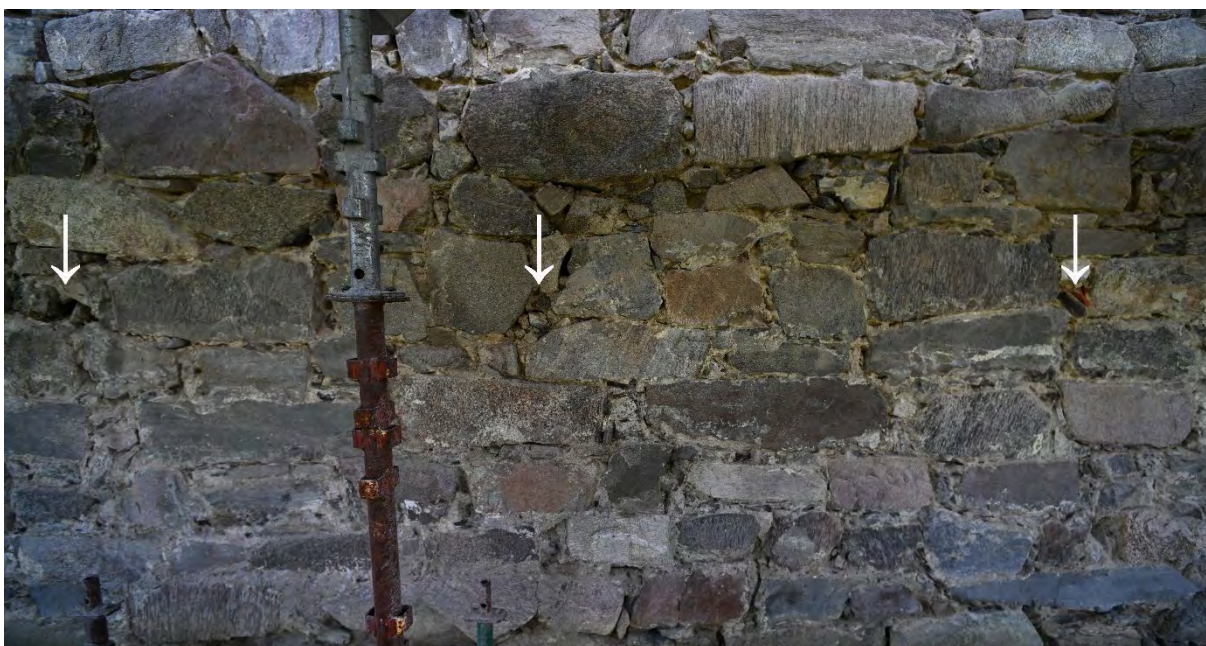
Fig. 48. Nordveggen, stillashull uten treverk, delvis gjenmurt, nr 2, 3 og 4.

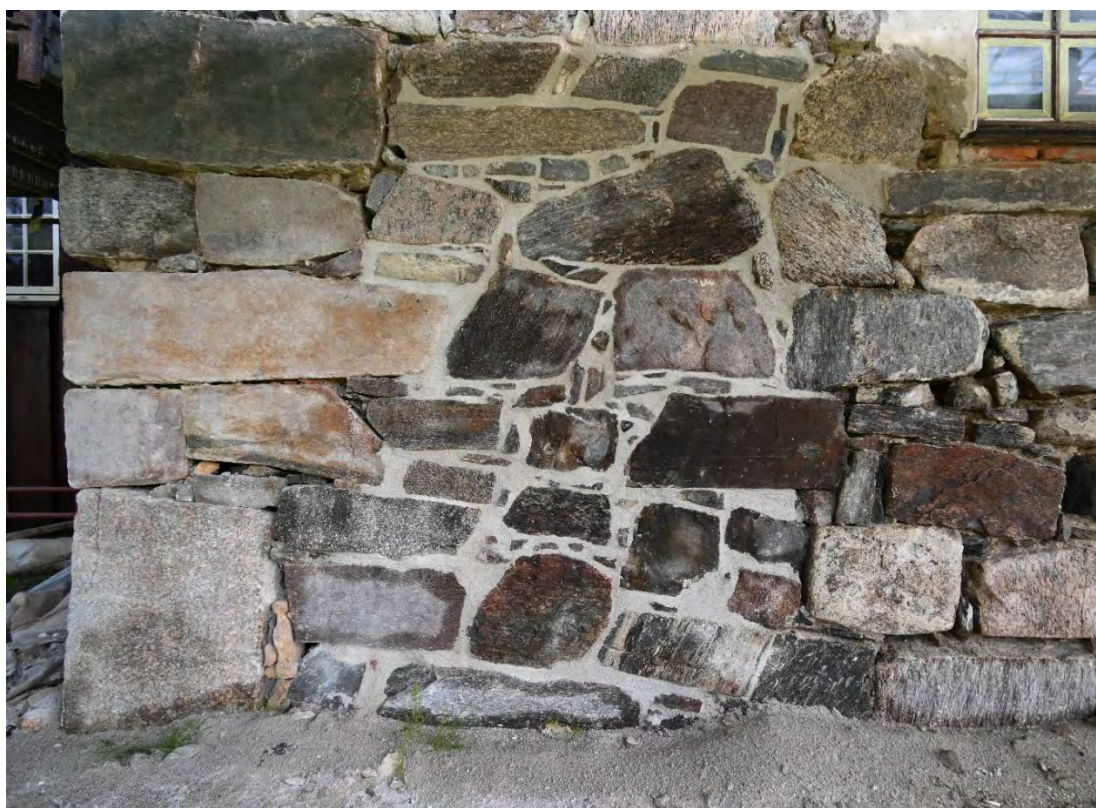
Fig. 50. Skipets sørvestre hjørne sett fra sør, 25. august 2022. Prøvefelt med nye fuger med kalkmørtel.
