# BRANNTTEKNISK PRØVING TRAPPEROMSDØRER

Brannteknisk prøving av opprinnelige og oppgraderte trapperomsdører  
fra slutten av 1800-tallet

| <b>Tittel</b><br>Brannteknisk prøving trapperomsdører<br>Brannteknisk prøving av opprinnelige og oppgraderte trapperomsdører fra slutten av 1800-tallet | <b>Rapporttype/nummer</b><br>NIKU Rapport 236/2023 | <b>Publiseringsdato</b><br>18.09.2023 |

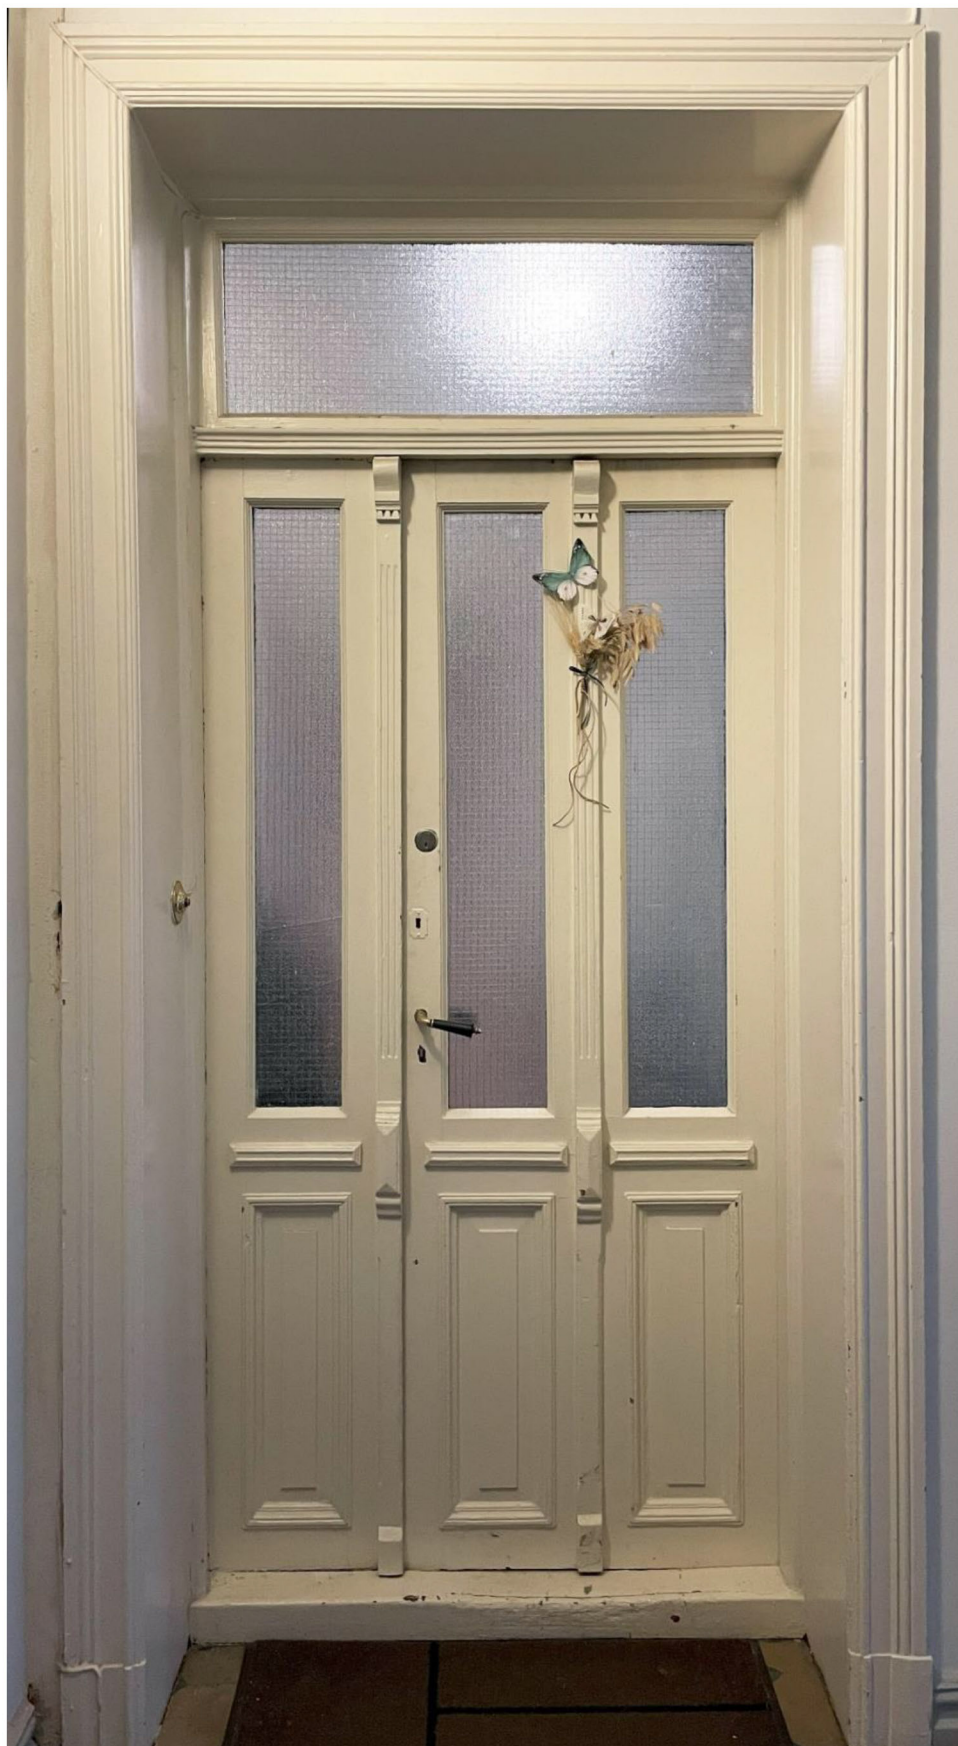
**Figur 1 Testdør før demontering, utside. Foto: Caroline Lundegaard Hannisdal/Murbyen Oslo**

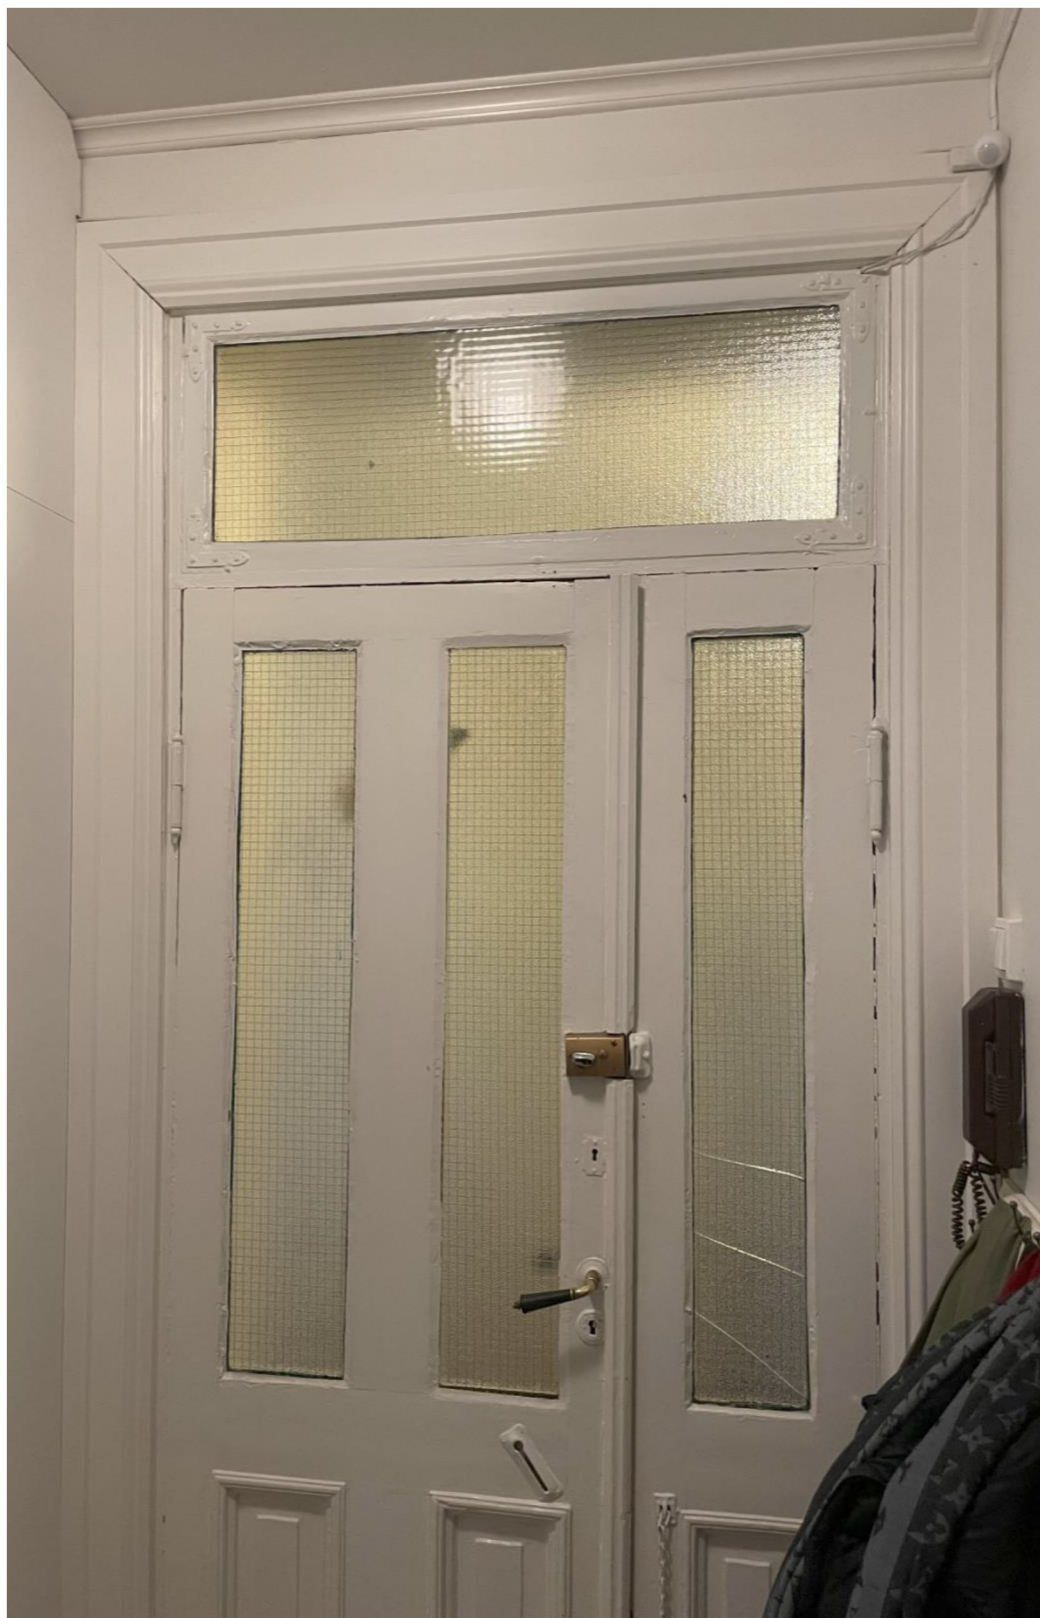
**Figur 2 Testdør før demontering, innside. Foto: Caroline Lundegaard Hannisdal/Murbyen Oslo**

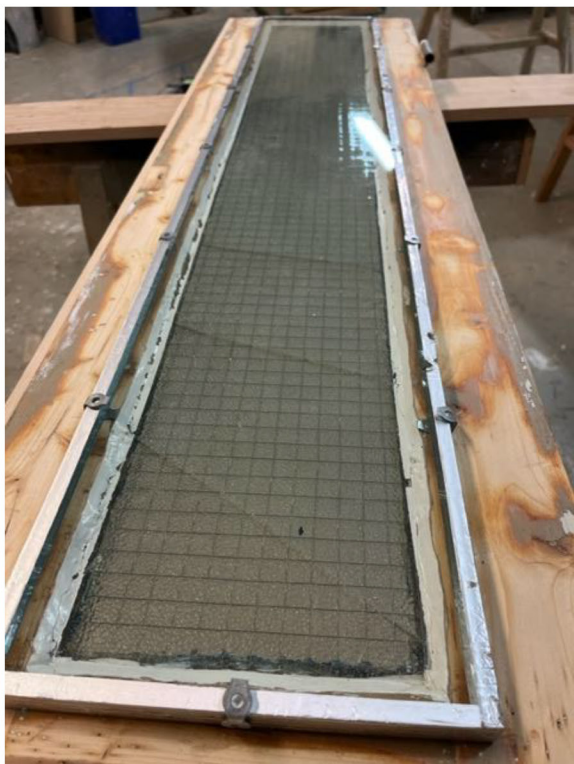
Figur 3 Glasset, levert i aluminiumsramme, ble festet med tilklijpte hullbånd og skruer. Skruene ble satt rett ned i ramtreet. Foto: Kris & Kjells Møbelsnekkeri AS

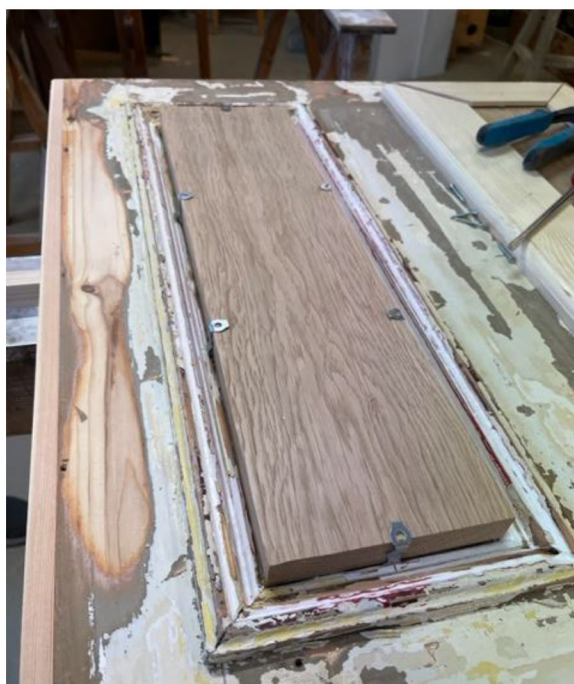
Figur 4 Treplaten ble festet på samme måte som glassene, med tilklijpte hullbånd og skruer. Skruene ble festet i ramtreet på skrå gjennom profilert list. Foto: Kris & Kjells Møbelsnekkeri AS

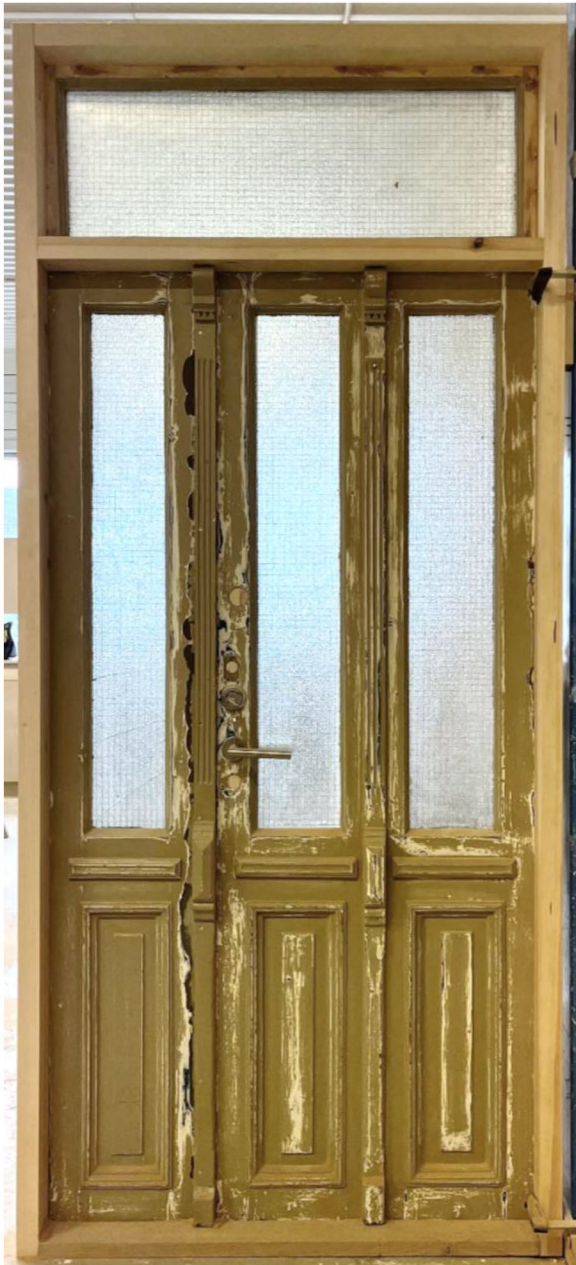
**Figur 5 Testdør utside etter oppgradering. Foto: Caroline Lundegaard Hannisdal/Murbyen Oslo**

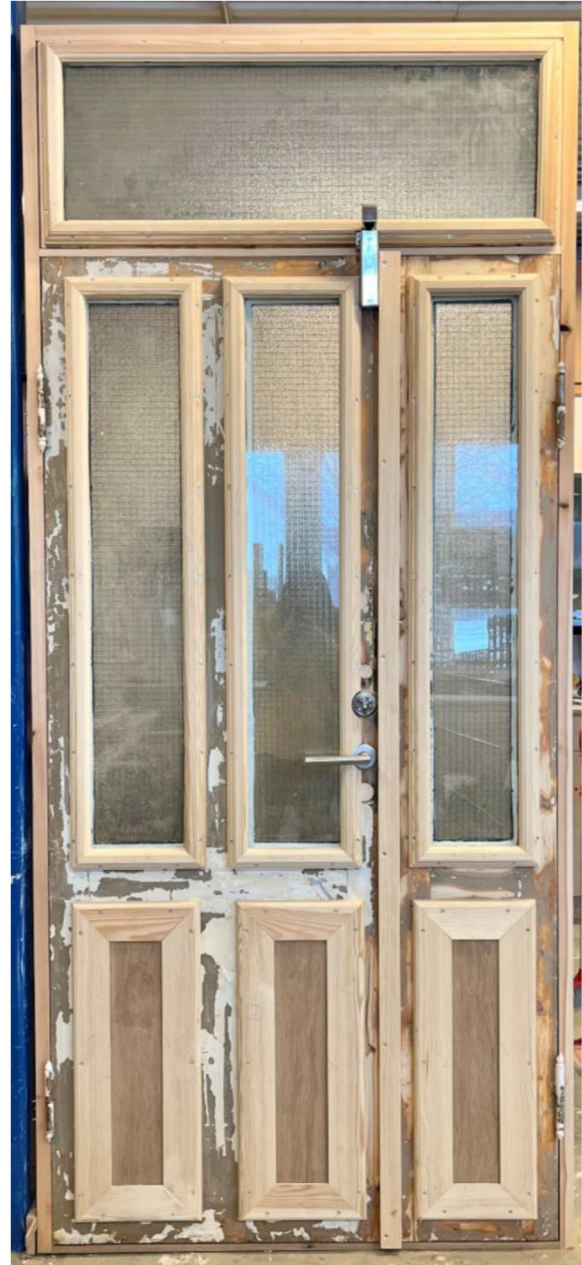
**Figur 6 Testdør innside etter oppgradering. Foto: Caroline Lundegaard Hannisdal/Murbyen Oslo**

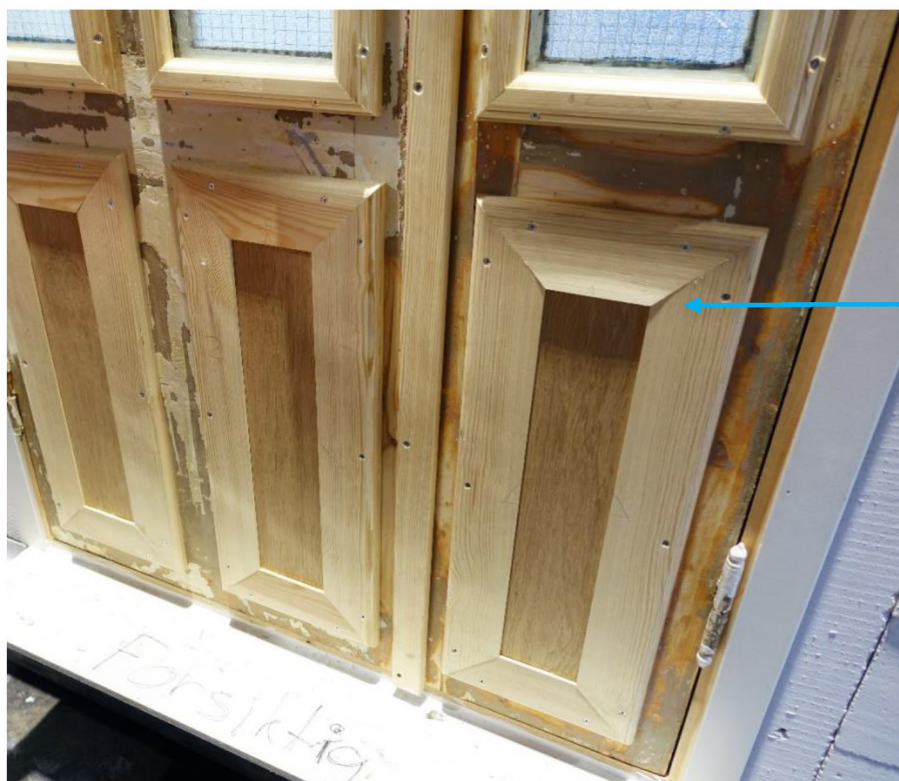
Punktet TC25 målte temperaturen på frisen rundt speilet; omrammingen der speilfeltet smalner før inntapping i ramtreet. Dette er vanligvis slike dørers tynneste treelement, og derfor utsatt for tidlig gjennombrenning. I testen i 2019 var dette området oppgradert med brannhemmende maling.<sup>1</sup> Ved oppgraderingen i 2023 ble det besluttet å i stedet bruke plater. Dette er en løsning lignende den som er beskrevet i SINTEFs Byggetalblad der det foreslås byggeplater av kryssfiner (minst 500 kg/m<sup>3</sup>), spon eller gips. I FRIC i 2022 ble det testet med plater av gips (Haukø & Wedvik, 2022).

Ved TC25 ser det ut til at listen i overkant har slått seg eller blitt skadet, noe som kan ha svekket brannegenskapene (fig. 6 og 7). Flammene kan ha fått bedre tak her enn på de to andre speilene. Man kan se en lignende tendens på målepunktet ved siden av på samme speil (TC4). Tilsammen antyder dette en svakhet i døren i dette området. Dette viser hvor viktig nøyaktig monteringen er, og at skader og ujevnheter utbedres.

**Figur 7** På baksiden av døren ved målepunkt TC25. Øvre list ligger ikke i plan med de to vertikale listene i hjørnene og det har trolig vært en avstand mellom listen og treplaten. Kanskje har dette forårsaket den lokale temperaturstigningen ved TC25. Foto: André Korsaksel/Byantikvaren i Oslo

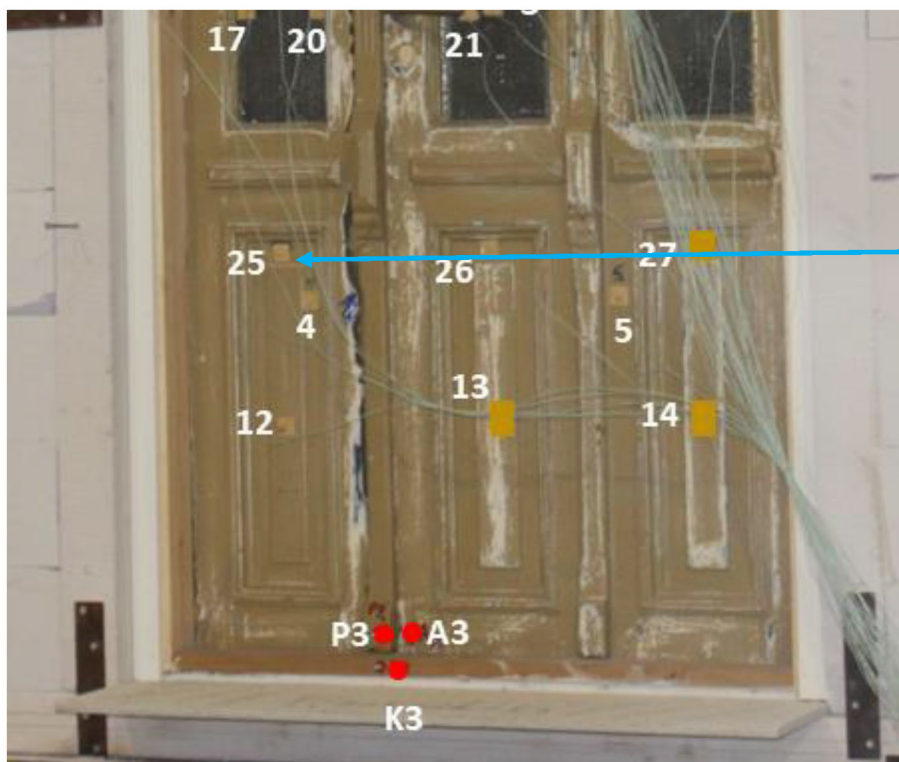
Figur 8 Målepunkt TC25 ved blå pil. Foto/tallmarkering: RISE

Døren bestod også kriteriet for isolasjonsevne ( $I_2$ ) for gjennomsnittlig temperaturstigning (max. 140 K). Kriteriet til isolasjonsevne ble brutt for kriteriet maksimal temperaturstigning etter 29 minutter ved ett punkt øverst på venstre speil (TC25). Etter 30 minutt var temperaturstigningen 3 grader over kriteriet på 180 graders stigning. Overlys og dørblad bestod kriteriet for 30 min gjennomsnittlig temperaturstigning, og karmen for maksimal temperaturstigning. Resultatene kan leses i detalj i testrapporten i vedlegg 1.

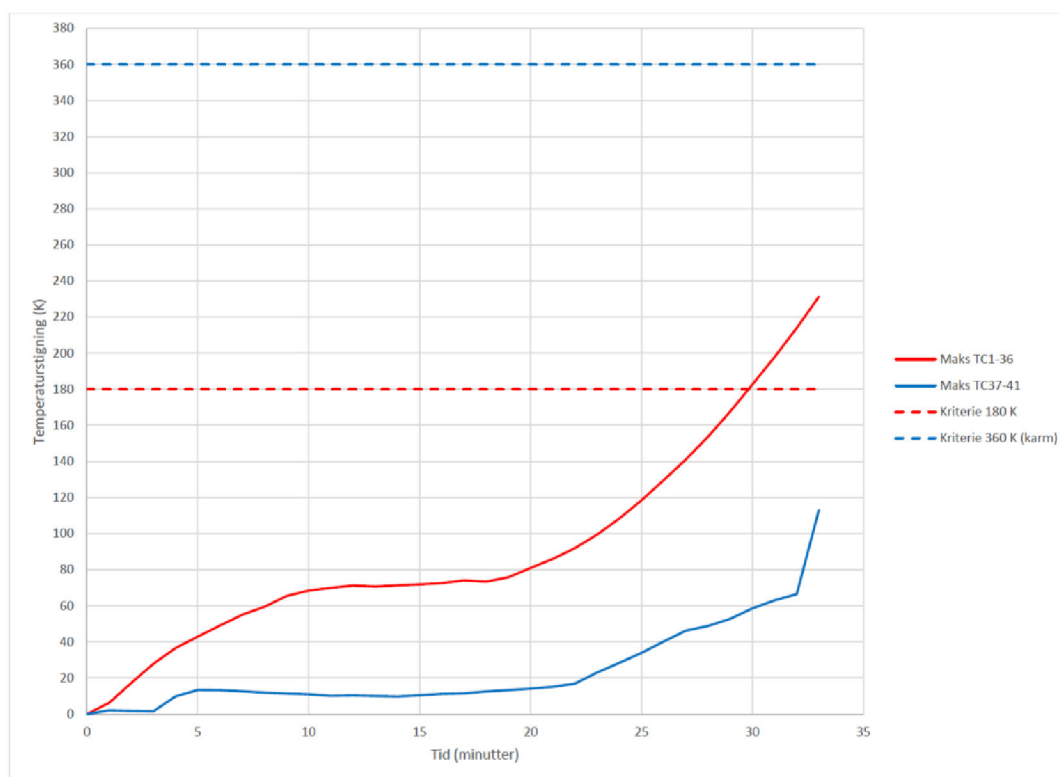
Isolasjonsevnen (I) hadde kriteriebrudd på 29 minutter (fig. 8), altså i løpet av det siste minuttet før ønsket måloppnåelse på 30 minutter, og på kun ett målepunkt. 30 minutter var ønsket for å kunne jevnstille en oppgradert original dørs brannsikkerhet med EI30-brannklassifiserte nye dører. Testresultatet er vurdert av arbeidsgruppen til å være et tilstrekkelig godt resultat.

Figur 9 Graf fra RISEs testmålinger som viser brudd på kriteriet 180 K maksimal temperaturstigning ved 29 minutter.

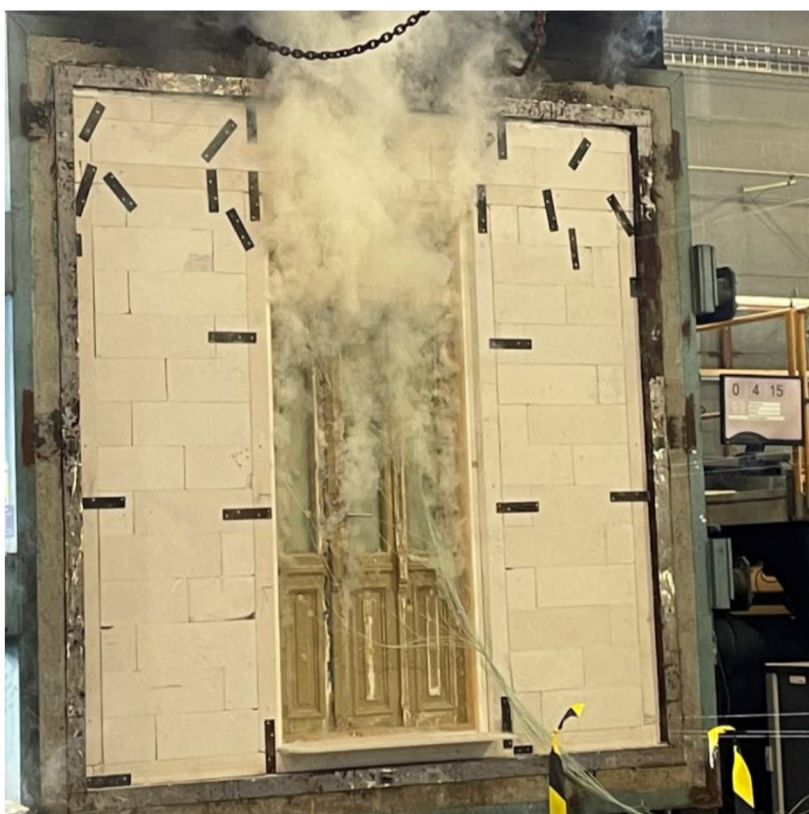
Røyktetthet er ikke en del av denne testen, men er avgjørende ved brannsikring. Det kom mye røyk, spesielt fra dørens øvre del og overfeltet. Det kom også mye røyk fra et tidligere nøkkelhull som nå var tettet med en treplugg og fra området ved håndtaket (fig. 9). De ekspanderende listene som ble brukt her skal svulle ved 100 °C, men det virket å ta lengre tid enn tidligere erfart (som ved testen i 2019), og at tettingen var mindre effektiv, uvisst av hvilken årsak. FRICs veileder for oppgradering av verneverdige tredører (Haukø, Wedvik & Bergius 2023) anbefaler bruk av silikonlister fordi disse tåler høyere temperaturer enn tilsvarende lister i andre materialer. Materiale i tettelistene ble ikke spesifisert i prosjekteringen, og på grunn av manglende dokumentasjon på tettelistene er det pr i dag uvisst hva disse er laget av, men oppgitt temperaturbestandighet er mellom -60°C og +70°C.<sup>2</sup> Kanskje hadde dørene vært tettere om det hadde blitt brukt silikonlister.

**Figur 10** Etter 4 min 15 sek kommer det fremdeles mye røyk gjennom døren. Det var forventet at de ekspanderende tettelistene på dette tidspunktet skulle ha blitt aktivert og fungert bedre som røyktetting. Foto: NIKU

- Brannprosjektering med røykventilering i trapperommet.
- Finne ut om noen tettelister (både gummilister og ekspanderende lister) fungerer bedre enn andre.
- Større overlapp på anslaget på losholt og på døren.
- Være nøye med tettingen av tidligere hull, som for eksempel nøkkelhull, låsekasser og postinnslipp.
