Rapport Kunst og inventar nr 2/2006

A 144 Hedalen stavkirke.
Behandling av fire inventarstykker.
Prosjektbeskrivelse (P. nr 1761)

A 144 Hedalen stavkirke, Sør- Aurdal kommune. P. nr 1761

Prosjektbeskrivelse for undersøkelse og behandling av:

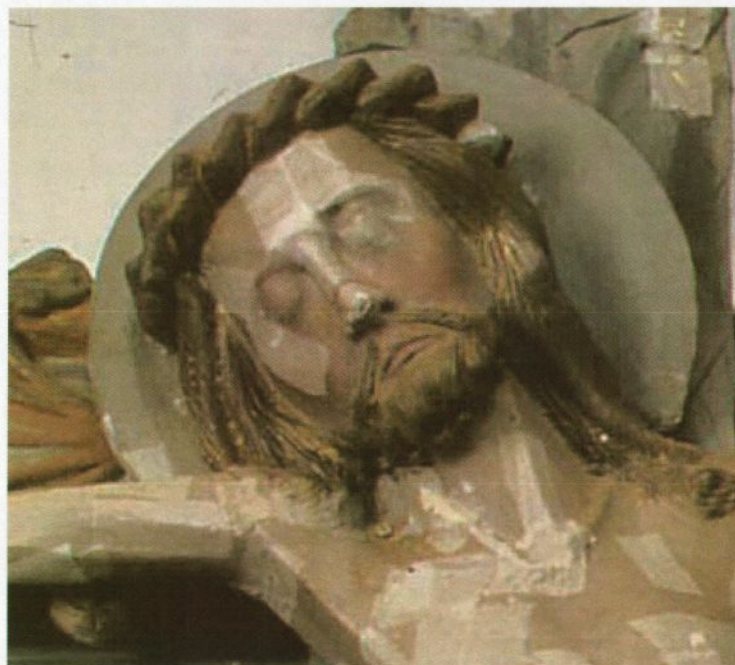
Middelalderkrusifikset i Hedalen stavkirke. Fotografert før behandling 2006- 2007. Under forsidebeskyttelsen (de hvite papirlappene) har malingen løsnet. Skadene er omfattende. Foto: Birger Lindstad, november 2005

Malinglagene er ustabile med mange av- og oppskallinger. Oppskallingene er både lukkede og åpne, og går for det meste ned i 1700-tallsgrunderingen. Ikke alle oppskallingene binder dårlig til underlaget, men fordi maling og grundering er presset opp pga av krymping i treverk kan det være vanskelig å få lagt disse oppskallingene ned. Det gjør malingen spesielt utsatt for mekanisk belastning.

Skader i form av opp- og avskallinger i malingen skyldes trolig klimabelastningene krusifikset har vært utsatt for. Det er langt flere oppskallinger på skulpturen enn på korset. Dette kan skyldes at skulpturen ble overstrøket et lag grundering (kritt og lim?) før det ble overmalt. En slik grundering responderer raskt på klimaendringer. Tilsvarende grunderingslag er foreløpig ikke observert på korset.

Forsidebeskyttelsen fjernes (med xylen eller vann) fortrinnsvis før konsolidering. Konsolidering med Lascaux Medium for Consolidation blandet med destillert vann i forholdet 3/1.¹ Limet dryppes inn i skader med spisspensel. Limet må i visse tilfeller påføres i to omganger, slik at første påføring tørker før neste. Limet skal tørke under press, og etterbehandles om nødvendig med varmeskje. På grunn av plassmangel (krymping i underliggende lag) er det ikke mulig å planere alle oppskallinger.

Krusifikset konsolideres og renses for overflatesmuss. Skader retusjeres.

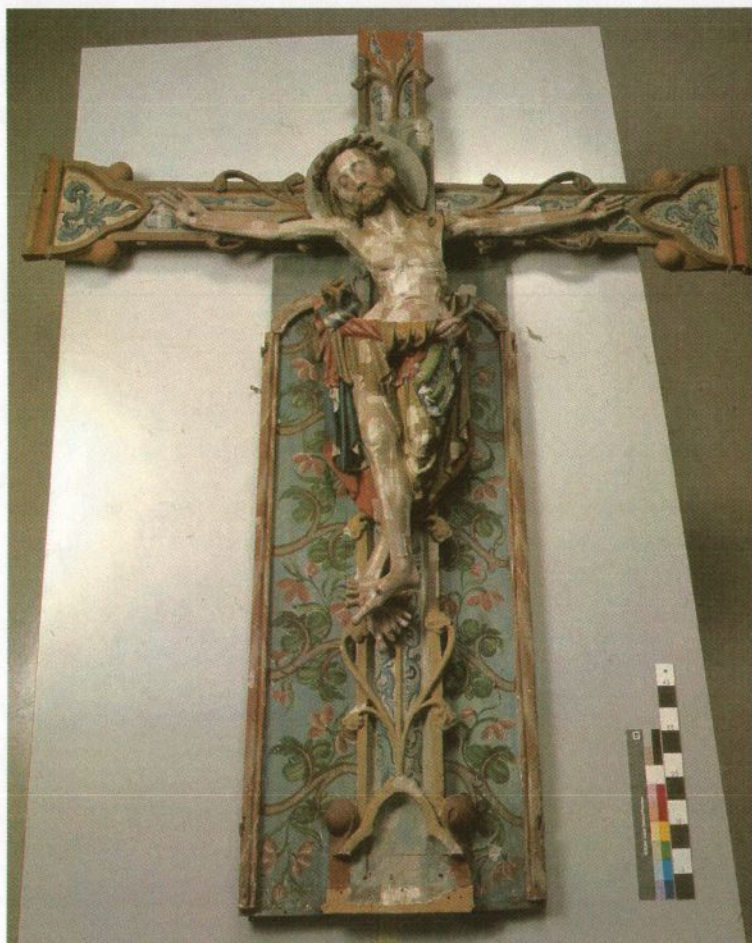
Fig. 1. Krusifikset i Hedalen stavkirke. Foto: Birger Lindstad, november 2005

Malinglagene er ustabile, med mange av- og oppskallinger. Oppskallingene er både lukkede og åpne, og går for det meste ned i (middelalder-)grunderingen.

Støv og (noe) fast overflatesmuss fjernes. Overmalingen beholdes. Rensearbeidet er vanskelig. En rekke renevæsker og metoder er prøvet, men ingen av dem kan anvendes på alle overflater med et godt resultat. Dette skyldes trolig tidligere vask/rens samt de forskjellige malingers affinitet til skitt (bl.a. om overflaten er glatt eller porøs). Krusifikset bør renses noe, men fullstendig rens har vi ikke funnet noen metode for, og vil heller ikke anbefale, da malingen stedvis er svært slitt. Karnasjonen er spesielt vanskelig å renses. NIKU vil fortsette utprøving av rensemetoder.

Avskallinger retusjeres i skadens nivå med vannbaserte farger (akvarell/gouache).

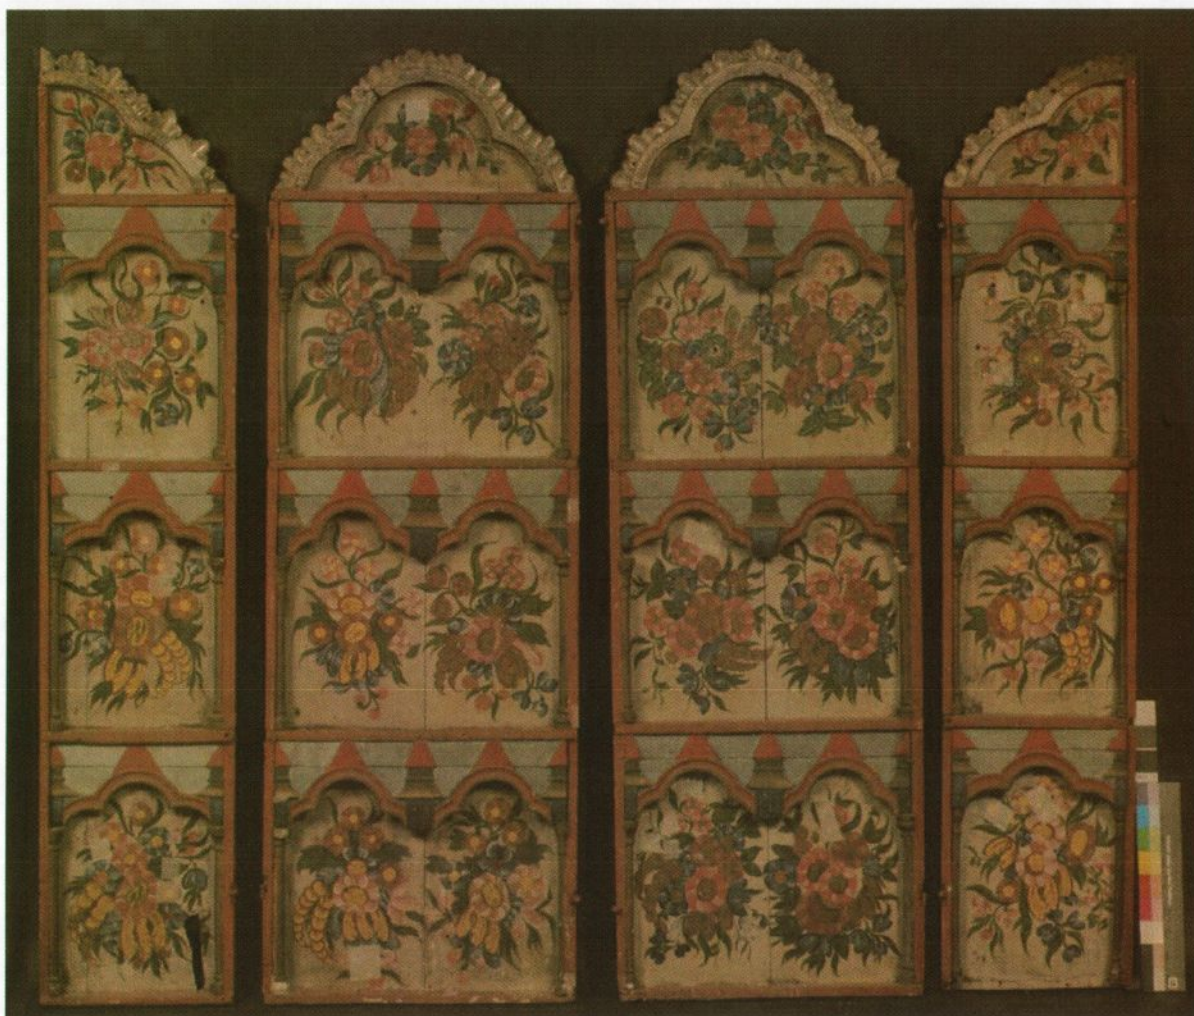
Fig 1: Skapet, innside, uten bakvegg. Foto: Birger Lindstad, desember 2005

Malinglaget er ustabilt. Overmalingen binder dårlig til de originale metallfoliene. Konsolidering av løs maling er nødvendig for å stabilisere grunderings- og malinglag.

Malingen er ikke fernissert. Det er mye stearinsøl på nedre del skapets fløyer, og alterskapet er noe skittent. Rensingen i 1974 fjernet bare stearin og løstsittende smuss.

Fløyene er vindskjeve og flere av elementene i alterskapet er presset ut av posisjon. Hengslene er dermed blitt forskjøvet. Konstruksjonen er derfor noe ustabil. Stabilisering av konstruksjonene kan bli nødvendig. Da alterskapet ikke blir montert sammen før det returneres kirken, vil behovet for stabilisering bli vurdert ved remontering.

- Maleteknikken (overmalingen binder dårlig til underliggende lag)
- Klimaet
- Stearinsøl skyldes manglende bruk av lyseslukker

Forsidebeskyttelsen fjernes, fortrinnsvis før konsolidering. Konsolidering med Lascaux Medium for Consolidation blandet med destillert vann i forholdet 3/1. Limet påføres skader med spisspensel. Limet må i visse tilfeller påføres i to omganger, slik at første påføring tørker før neste. Limet skal tørke under press og oppskallinger skal etterbehandles om nødvendig med varmeskje.

Overflaten tørr-rens med pensel. Fast smuss fjernes med 2 % tri-ammonium-citrat i deionisert vann, det rensede området etterrenses med deionisert vann to ganger. Alternativt rensing med spytt. Rensingen er vanskelig fordi skitten løses med ulike hastighet.

Avskallinger retusjeres i skadens nivå (dvs. ingen kitting) med vannbaserte farger (akvarell/gouache)

Skapets konstruksjon stabiliseres. Grunderings- og maling konsolideres og renses for overflatesmuss. Skader retusjeres.

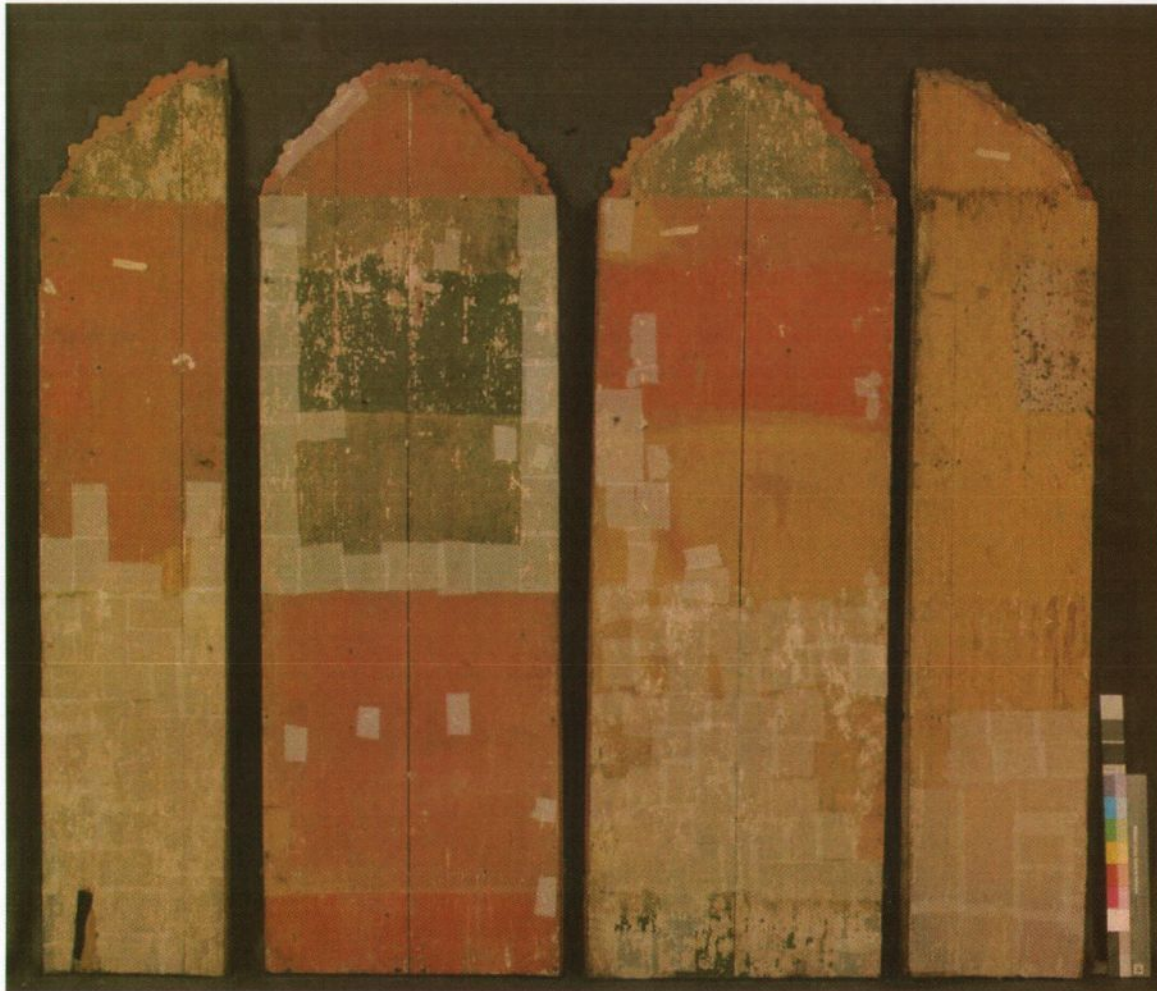
Fig 1: Skapet, bakside, uten bakvegg. Foto: Birger Lindstad, desember 2005

Bunnmaterialet er stabilt og uten synlige spor etter råte eller insektangrep. Det er et (gammelt) hull (13,5 x 3 cm) nederst på venstre fløy (sidevegg).

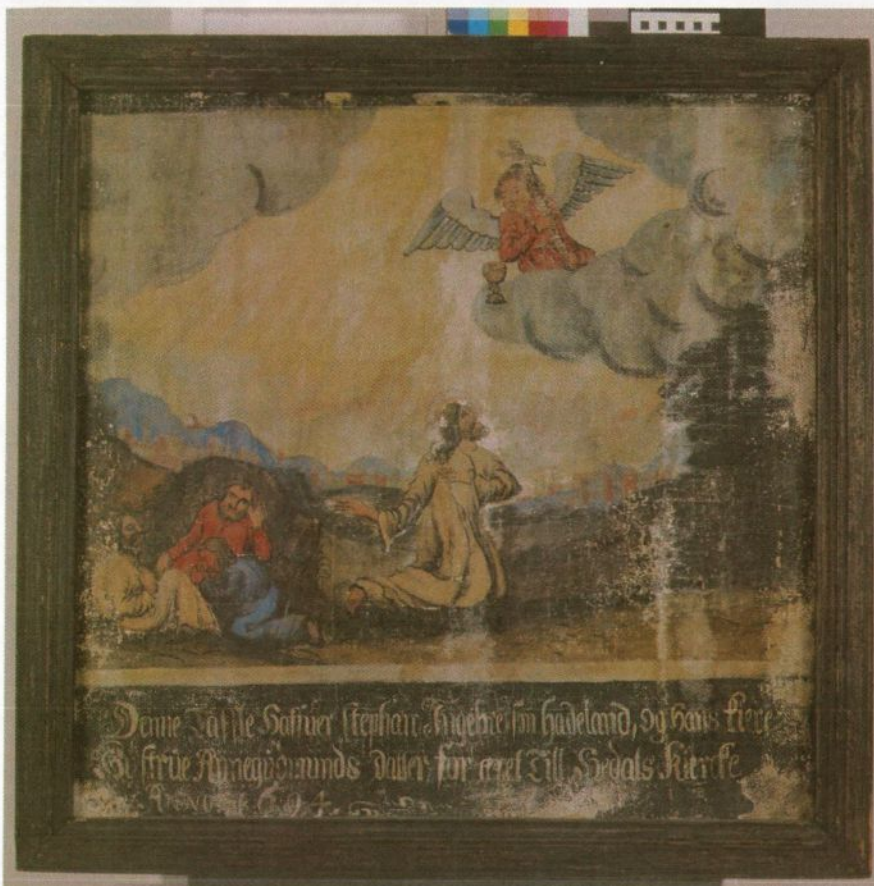
Fig. 1: "Jesus i Getsemane". Foto: Birger Lindstad, desember 2005. Før behandling

Fernissen har gulnet betydelig (se figur 1,2). Den er nedbrutt og stedvis tapt på grunn av vann som har rent ned over maleriet. Dette har forårsaket at fernissen enkelte steder er blitt hvit og ugjennomsiktig (se figur 3). Andre steder har fernissen krympet, trolig på grunn av varmebehandlingen under dublering i 1943-1944.

Malingen binder dårlig til grunderingen og fernissen er misfarget. Avskallinger i form av hvite flekker ses over hele maleriet.

Maleriet konsolideres med størlim. Konsolideringen vil bli tidkrevende og vanskelig på grunn av de forskjellige skader i malinglagene. Store, harde oppskallinger konsolideres med pensel og leges ned med varmeskje. Områder med nedbrutt maling og små oppskallinger konsolideres gjennom tynt japanpapir og presses forsiktig ned med en flat pensel.

Skadene skjemmer maleriet og bør retusjeres. Retusjeringsmetode diskuteres med Riksantikvaren når maleriet er rensset.

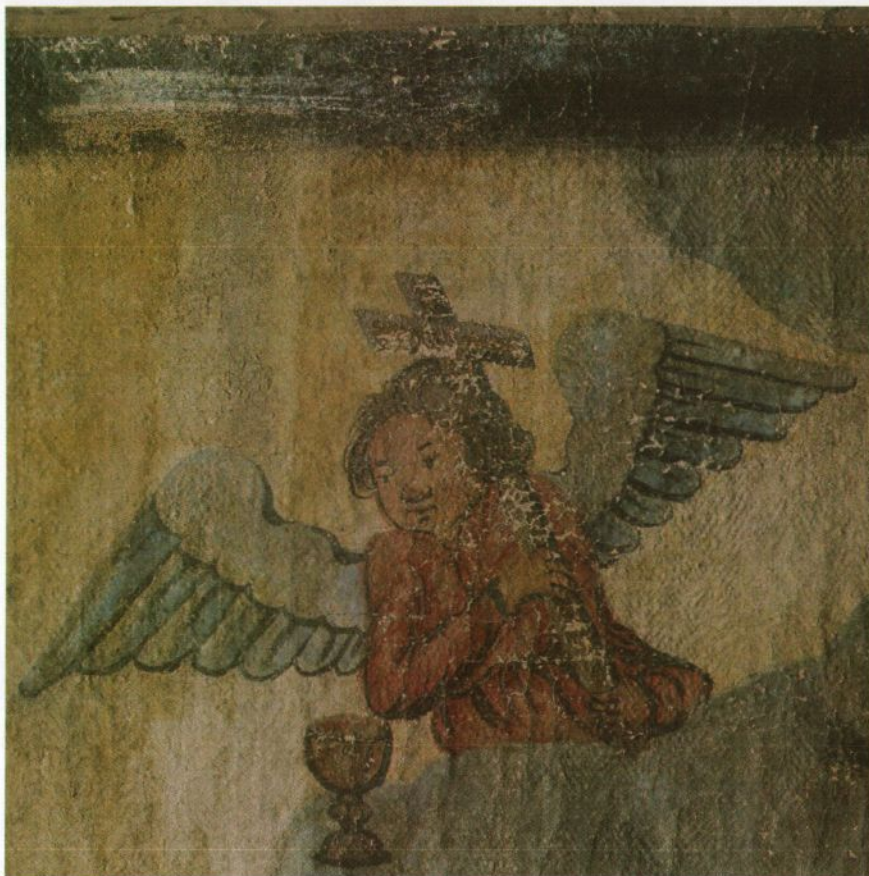
Fig. 2: "Jesus i Getsemane", Detail. Foto: Birger L. Lindstad, desember 2005. Før behandling

Maleriet har store vannskader som ses som vertikale skjolder ned over bildet (se figur 2, hvit skjolder). Her er malingen nedbrutt med små oppskallinger. Disse vannskader er ikke synlig på foto av maleriet, tatt etter behandling 1944.

Fernissen har ujevn i glans, og er særlig blank langs kantene av vannskjolder.

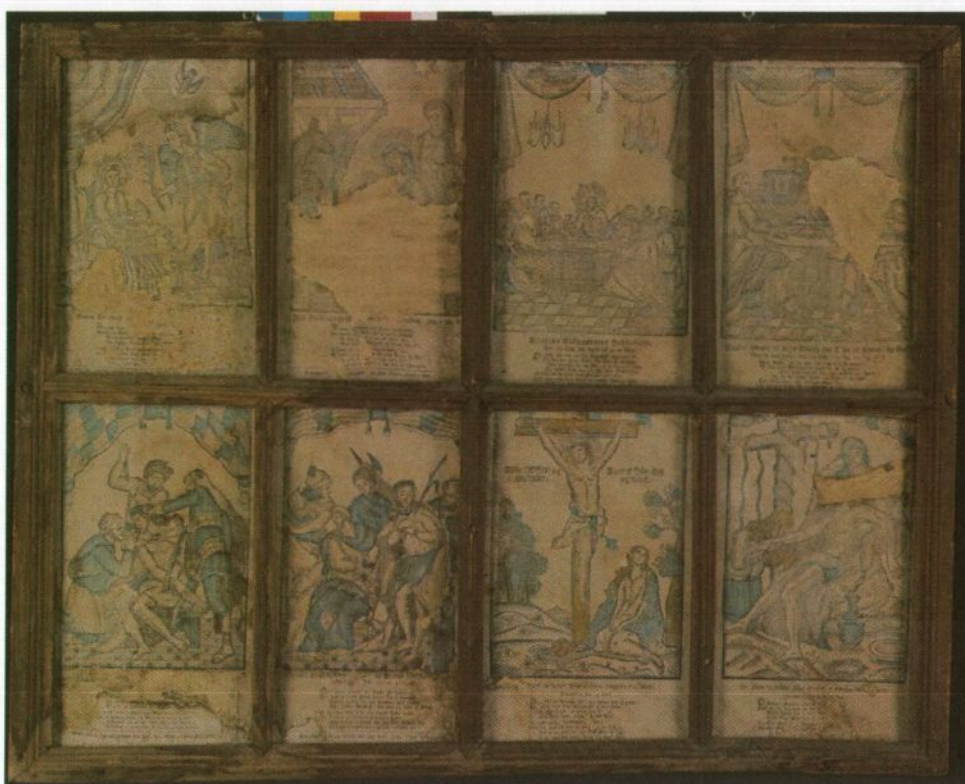
Fig 1: Tresnitt med ramme. Foto B.Lindstad des 2005, før behandling

I Riksantikvarens arkiv ligger et notat fra O. Quale som omtaler en tidligere behandling. Tresnittene ble "klebet opp av Hagn, flekket og satt på plass". Periode: 1943 – 1950.

Bildet delamineres huntonittplaten og lerretet det er klebet opp til, avsyres og renses. Bildet lamineres med japanpapir og kantfestes til ny bakplate. Ujevne innfarginger i skader utbedres.
