LANDSKAPSARKITEKT MNLA  
INGRID SKAVHAUG

# Mo Kyrkjeruin

## Landskapsplan, 2013

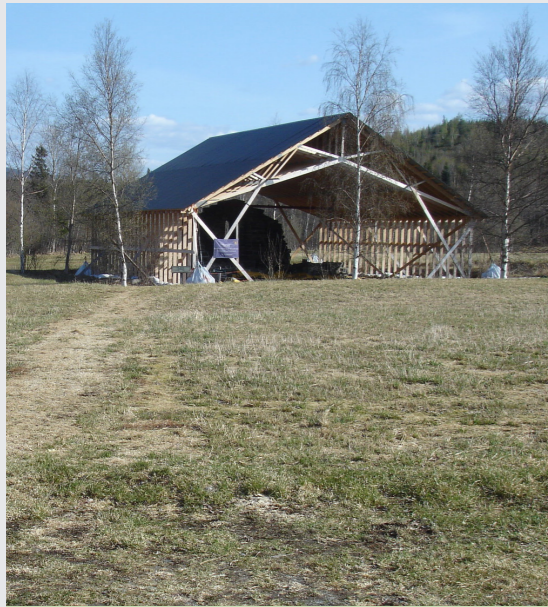
Ruinen ligger dypt i terrenget. På jordet sør-vest for kirkegårdsmuren er en tydelig forhøyning, oppbygd av flommasser. Stien over til ruinen vises som et «tråkk» i enga. Overbygget er satt opp i forbindelse med restaureringsarbeidet.

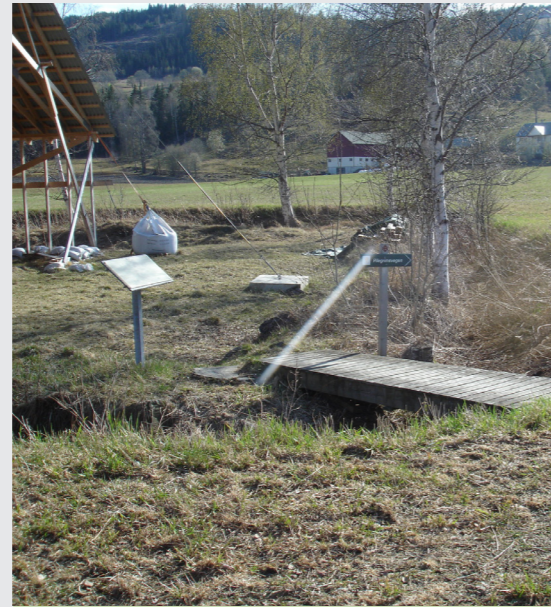
Grøftene rundt ruinen har bratte skråninger og er gjengrodde med kratt. Informasjonsskilt med ulik utforming og rampe av tre gir et uryddig bilde ved ankomst til ruinen.

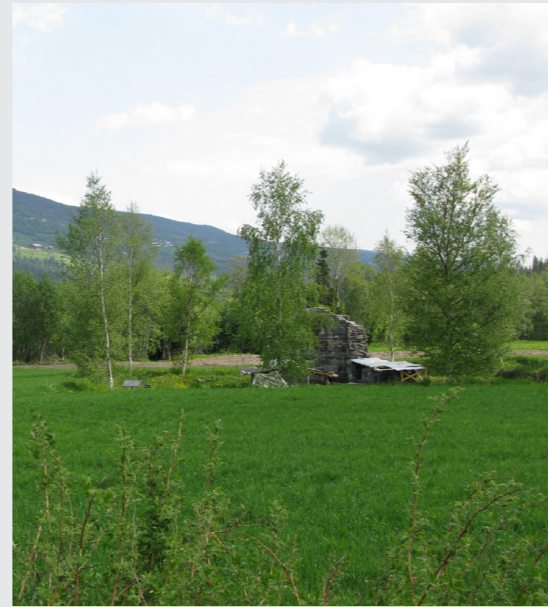
Før restaureringen startet i 2011 var ruinen knapt synlig på grunn av tett vegetasjon i strandkanten og trær rundt kirkegårdsmuren. Foto: Inger-Marie Olsrud (RA)

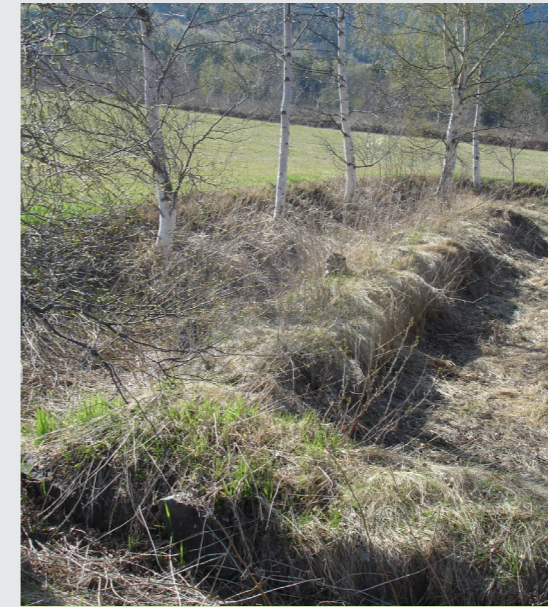
Gjengrodd kirkegårdsmur og bjørketrær tett inn på muren, skjuler ruinen.

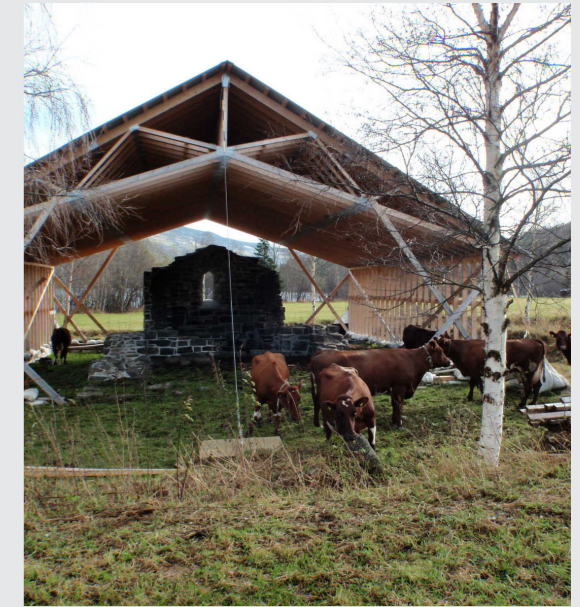
Kyr på høstbeite! Tunge dyr på fuktig bakke gir tråkkskader, ujevn overflate og tuedannelser.

For at kyr ikke skal beite inne i selve ruinen, vil gardbrukeren sette opp et enkelt gjerde rundt ruinen i de periodene det er aktuelt.

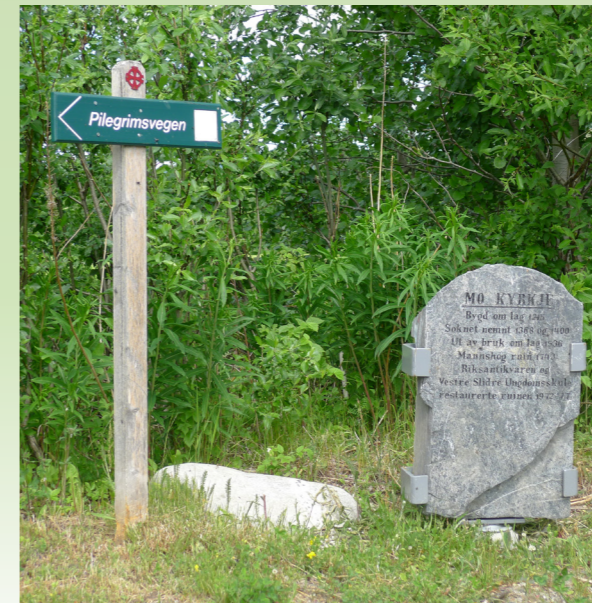
Skilt for Pilegrimsvegen og minnesteinen har fått ny plass ute ved ankomstplassen. Teksten på minnesteinen er renset så den igjen kan leses. Stativet den står i er produsert og utformet av Vemi AS.

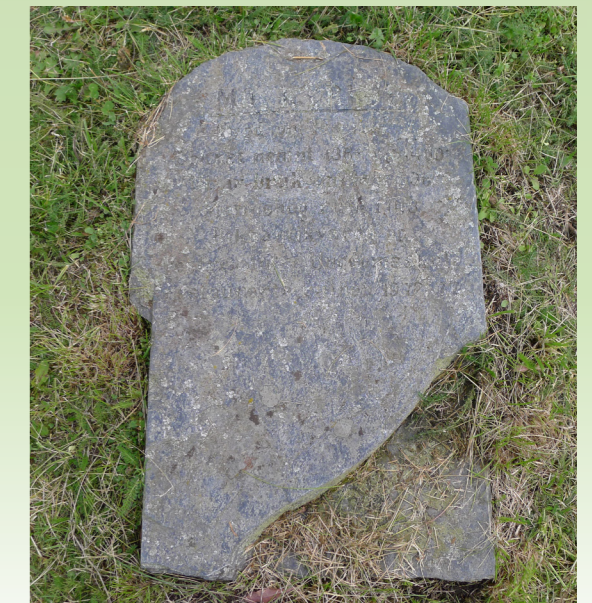
Minnesteinen var lite synlig og teksten uleselig der den lå på bakken inne i ruinen.

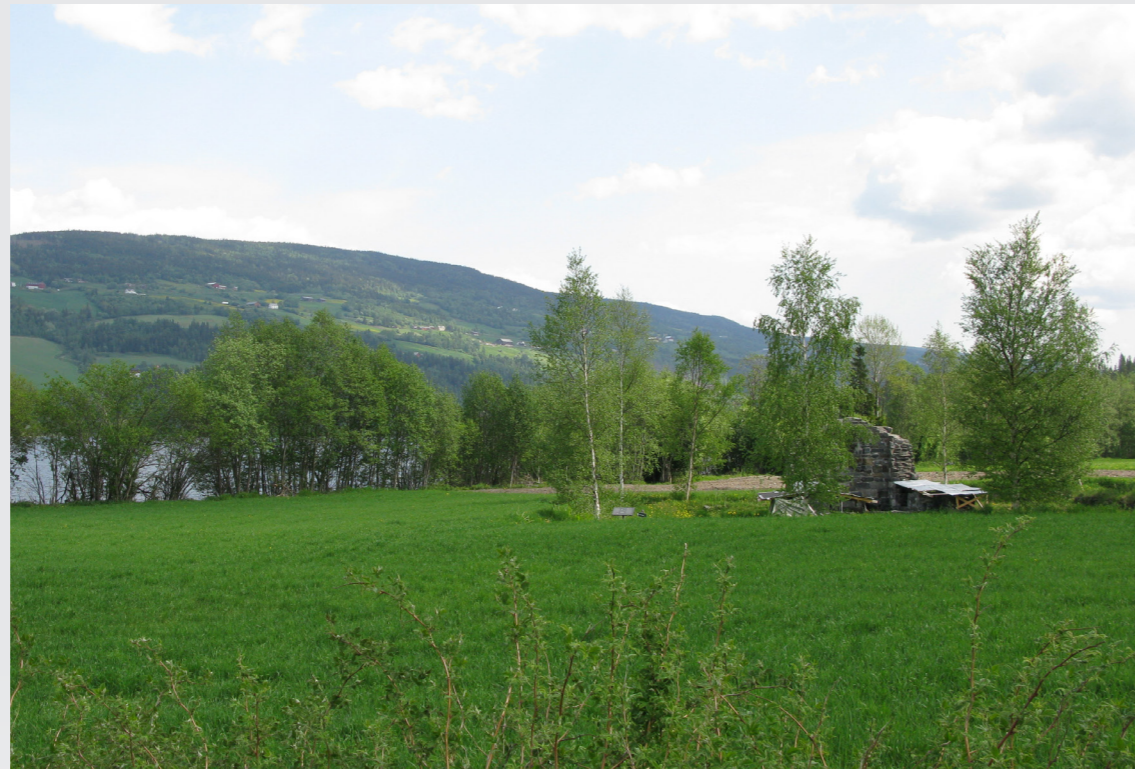
*Før arbeidet med restaurering og tilrettelegging startet var ruinen knapt synlig, hverken på nært hold eller på avstand på grunn av tett vegetasjon langs vannkanten og bjørker tett innpå ruinen. Juni 2008.  
Foto: Inger-Marie Aicher Olsrud/RA*

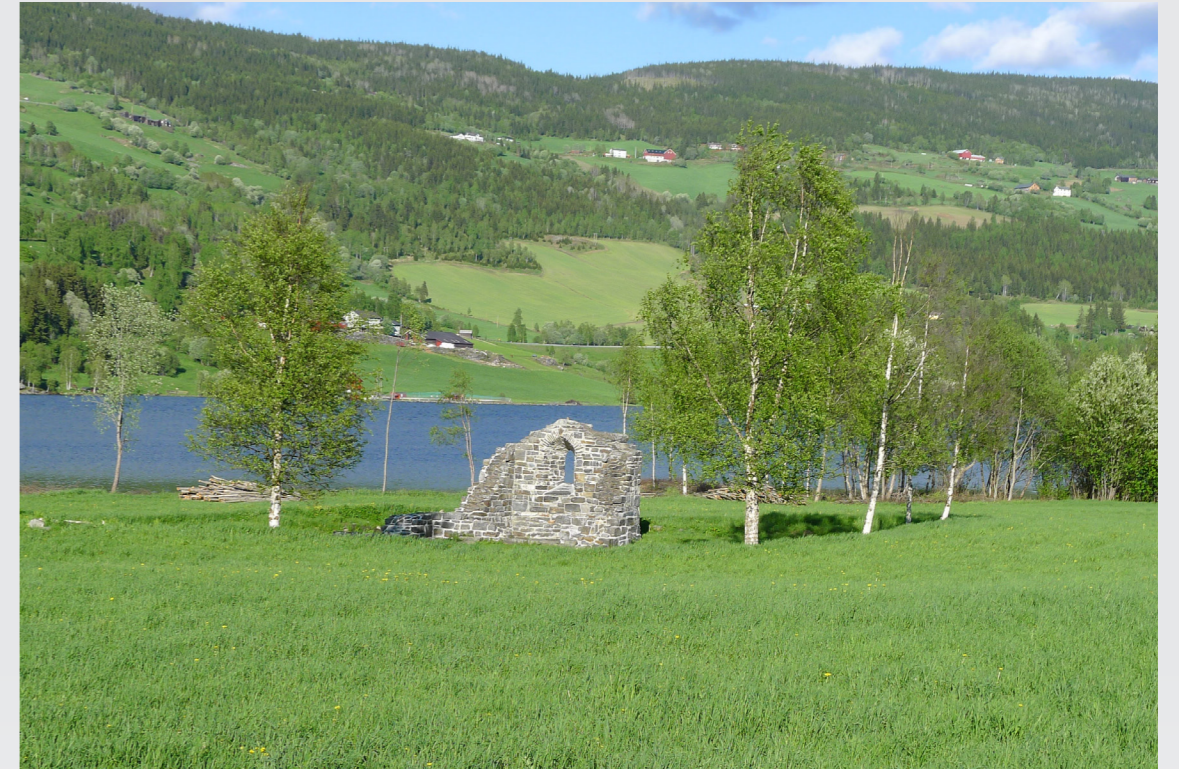
*De fleste trærne er fjernet og ruinen er igjen godt synlig, helt oppe fra gardsvegen og ned til ruinområdet. Det er også ryddet langs vannkanten så kontakt med vannet er opprettet. Juni 2013.*

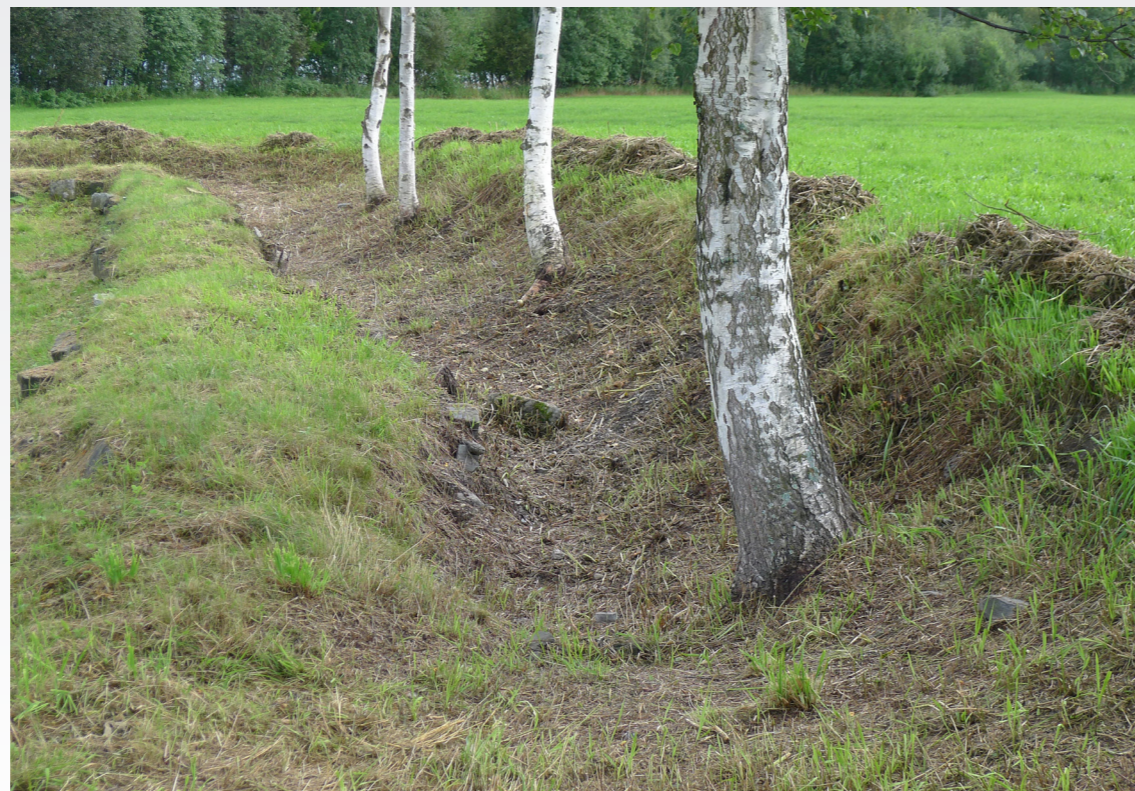
*Kirkegårdsmuren er kommet fram «i dagen» etter at ugress og kratt er fjernet fra mur og grøfteskråninger. Aug. 2012.*

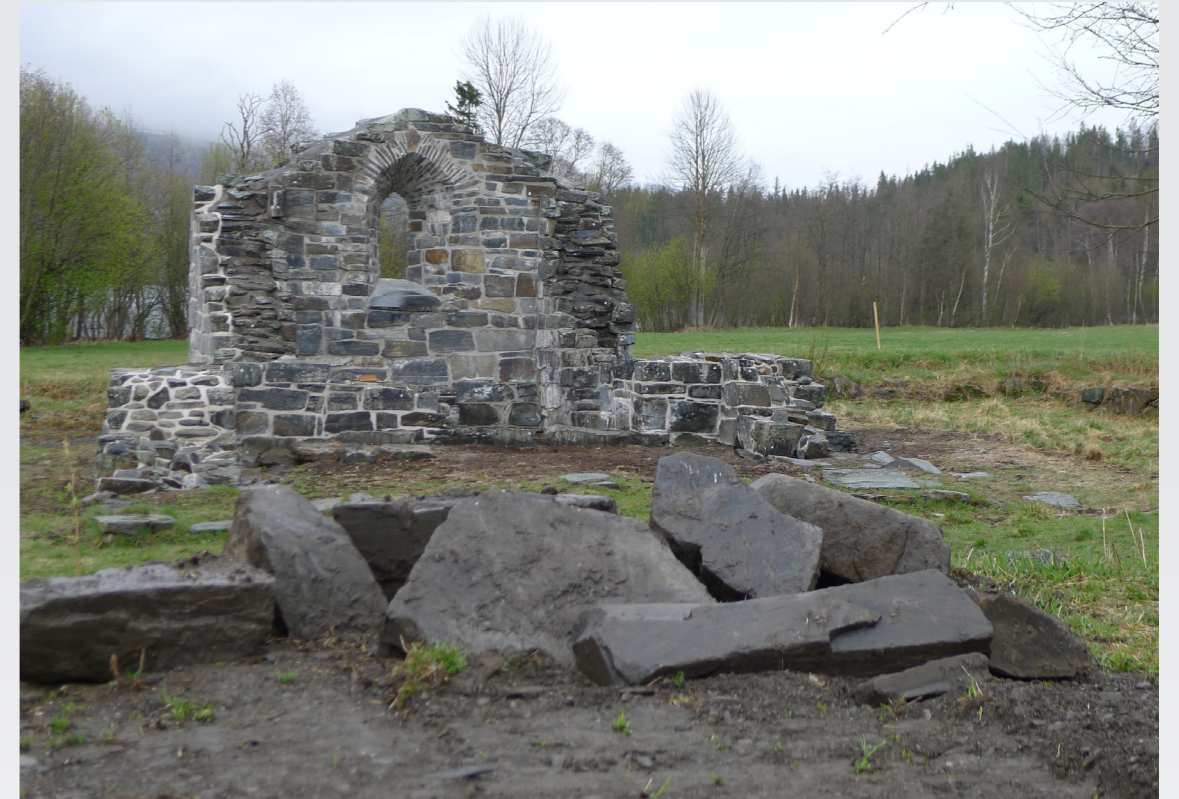
Ved prøvegraving sør-vest for ruinen sommeren 2012, ble det avdekket steiner som stammet fra ruinen. RA måtte stoppe arbeidet med planlagt terrengforming.

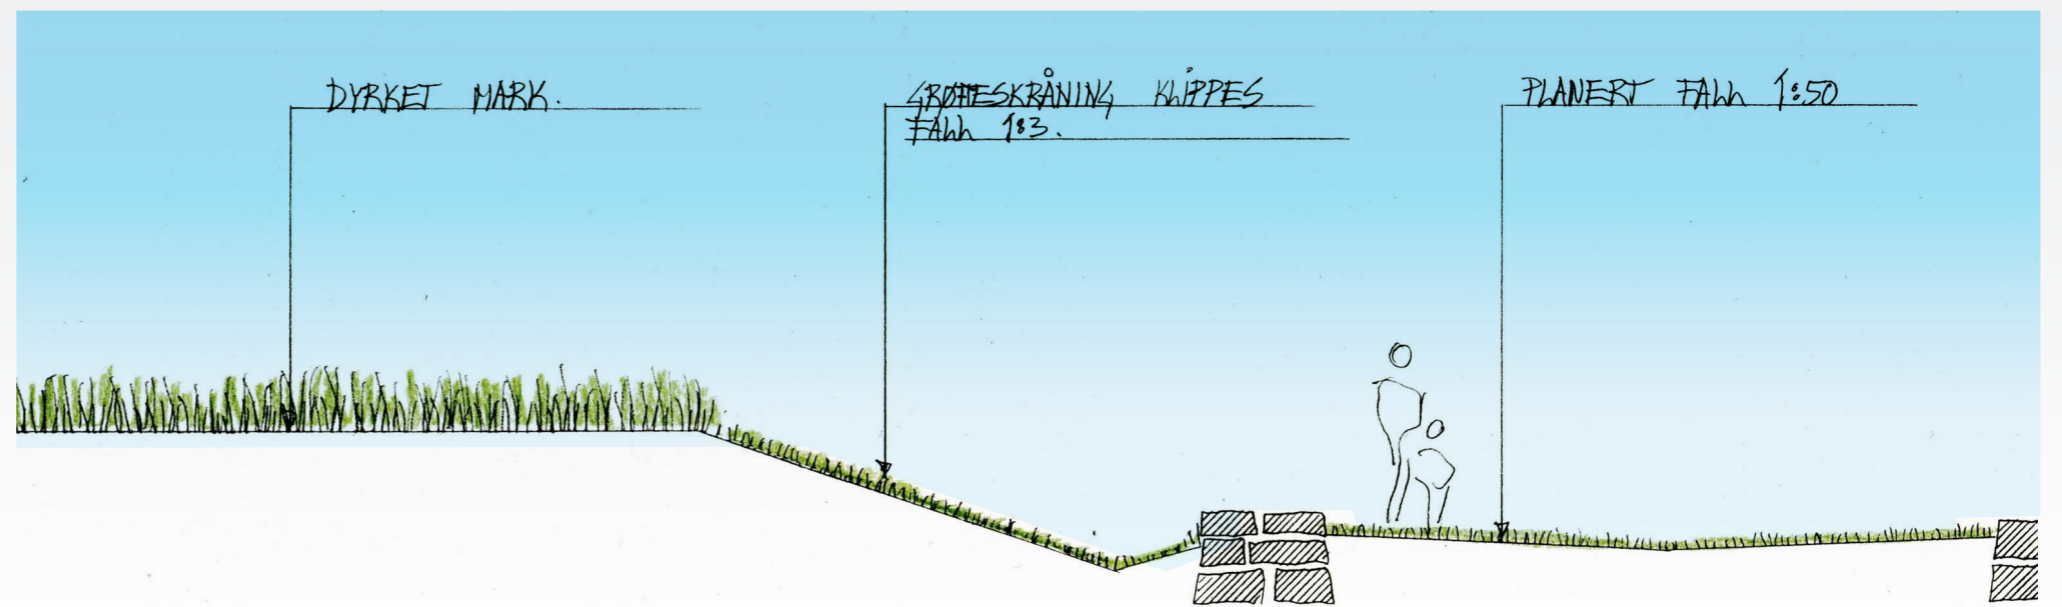
Prinsippnitt for utført planering av grøfteskråningene. Slake skråninger som lett kan klippes, vil hindre jengroing rundt ruinen.

**Terrengforming**en måtte derfor begrenses til å planere grøfteskråningene til helning ca. 1:3. Selv om det i denne omgangen ikke ble fjernet flommasser eller planert så mye som opprinnelig tenkt, ble grøfteskråningene så slake at de lett kan klippes. Jevnlig klipping gjennom sesongen vil bidra til å hindre jengroing av kirkegårdsmuren og til at ruinen vil oppleves å ligge mer åpent i landskapet.

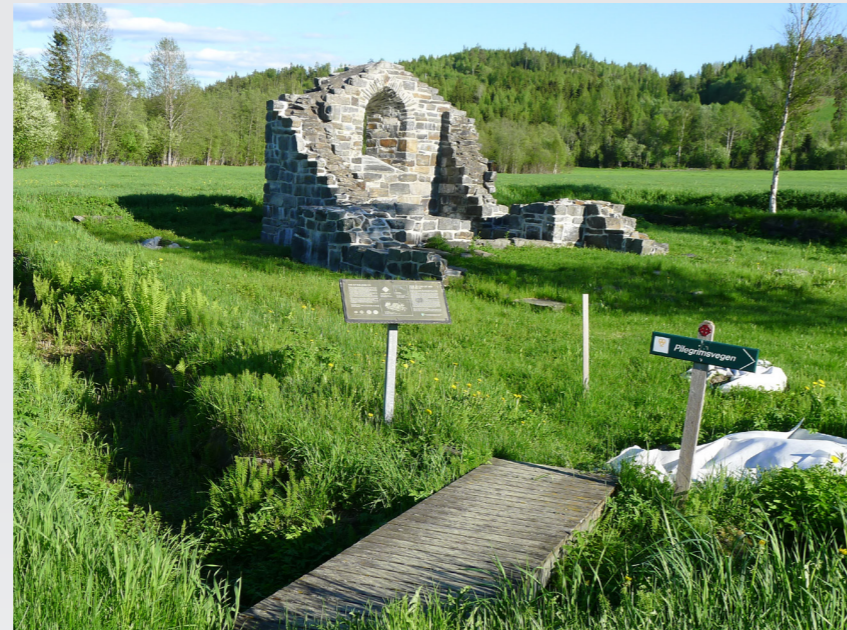
Rampa ligger på kirkegårdsmuren med et høyt steg ned på kirkegårdsbakken. Skilt og trerampe gir et rotete bilde ved ankomsten til ruinen. Juni 2013

Eksisterende rampe fjernes og erstattes av ny rampe i plass-støpt betong. Overflaten skal være brettskurt og uten fasede kanter. Bredden blir 120 cm og den legges med et fall på ca. 1:15, for god ankomst med rullestol. Rampa skal i sin helhet ligge innenfor sonen som skal klippes rundt kirkegårdsmuren og vil dermed ikke komme i konflikt med jordbruksdriften.

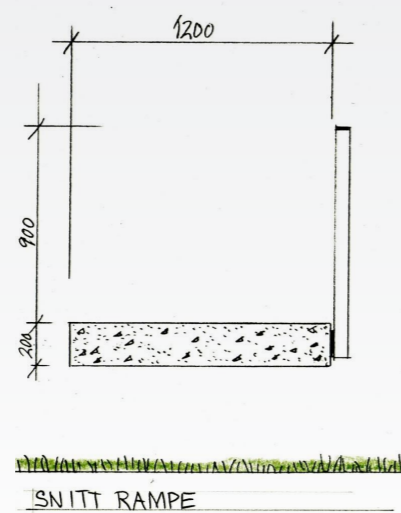
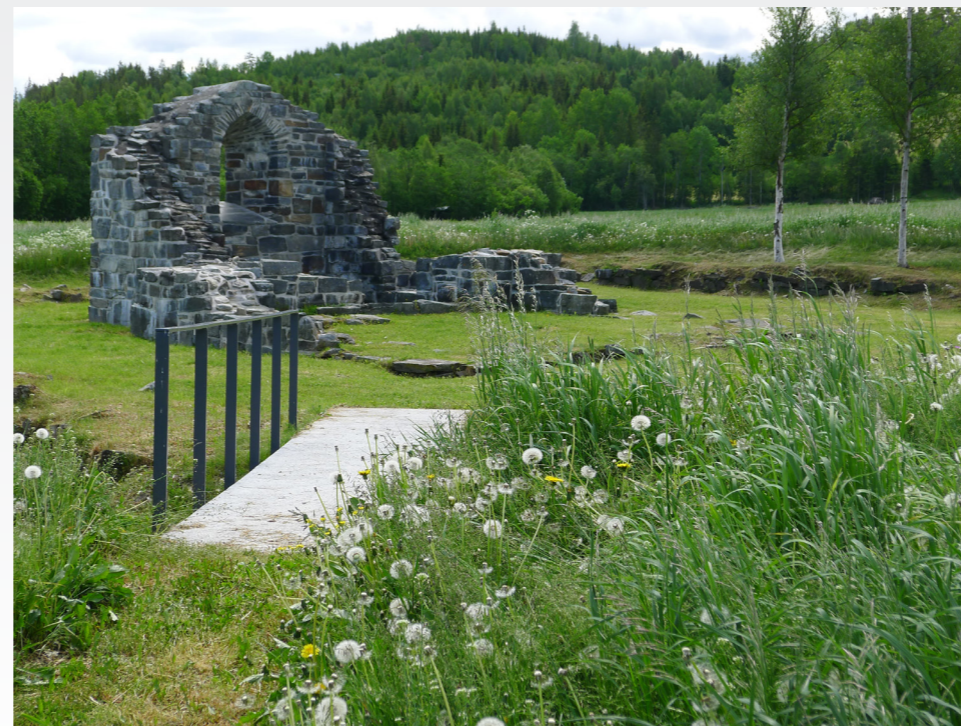
Ny rampe i betong med handløper på den ene siden. Skiltene er fjernet fra muren. Juni 2015.

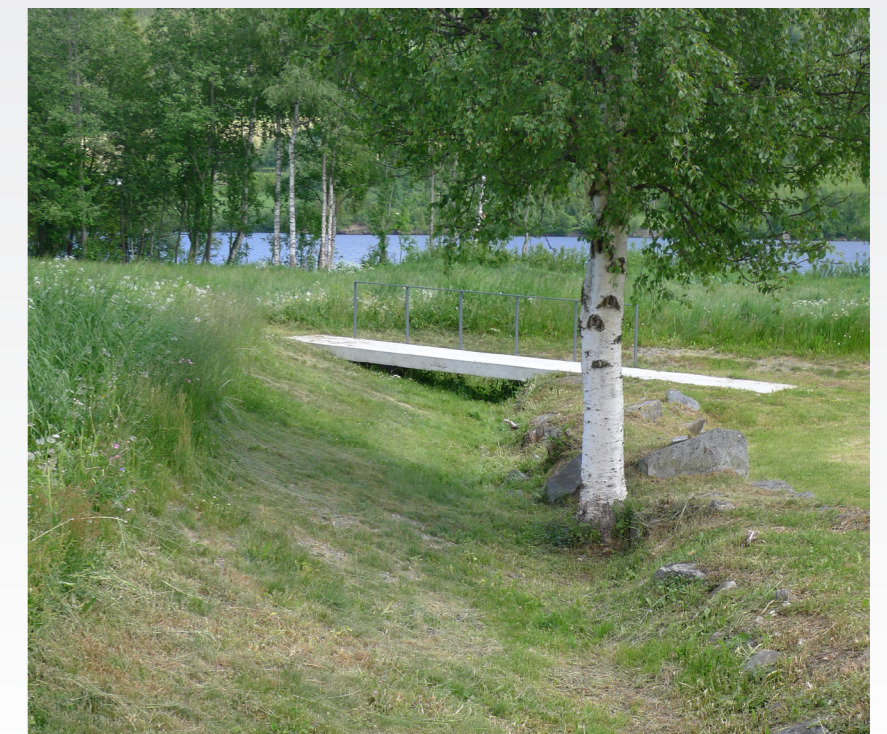
Ny rampe «svever» over kirkegårdsmuren, inn på kirkegården. Handløperen er knapt synlig. Arkeologisk utgraving (NIKU Oppdragsrapp. 121/2012) måtte utføres før rampe kunne støpes, på grunn av en utstikkende stein i muren. Juni 2015.

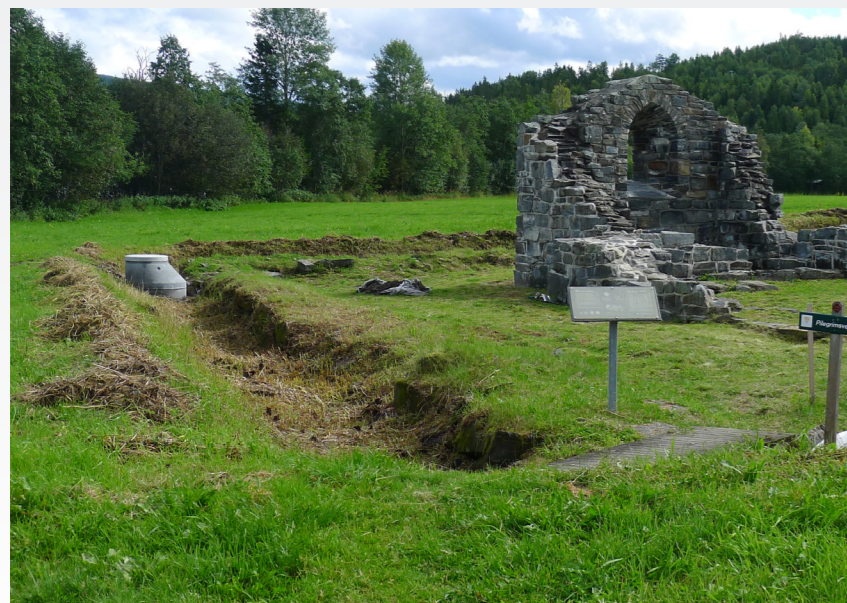
Som en del av dreneringsplanen, ble en kum satt ned på utsiden av kirkegårdsmuren. Den ble i første omgang svært dominerende ved siden av ruinen. Aug. 2012

Her ble det satt ned en kum på utsiden av muren for å samle opp vann og pumpe det tilbake til Slidrefjorden. For å dempe inntrykket av kummen, ble den øverste kjegla tatt av og kummen malt i en mørk grågrønn farge. («Storsentergrå» fra Fargerike Fagernes, tilnærmet NSC-kode: S8000-N).

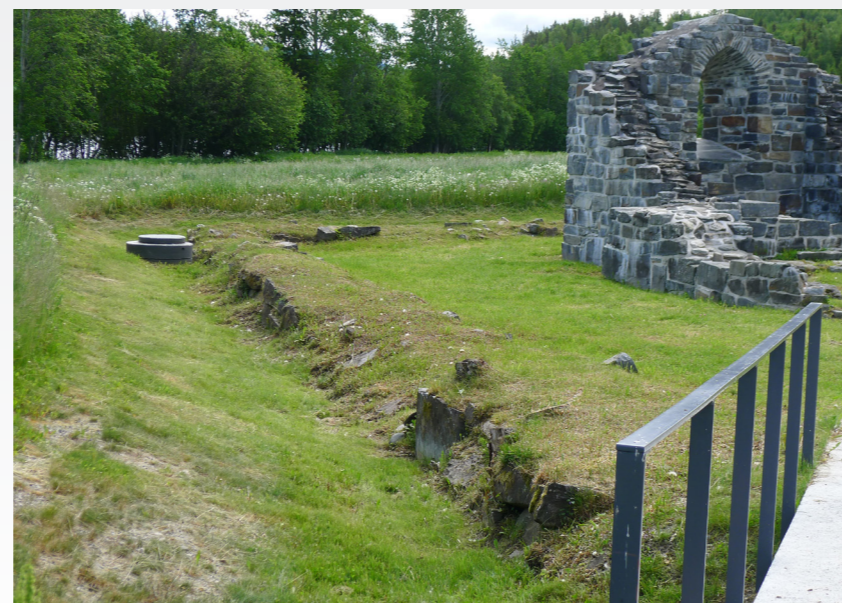
Kummen er langt mindre synlig etter at den øverste kjegla er tatt av og kummen malt i en mørk, grågrønn farge. Juni 2015.

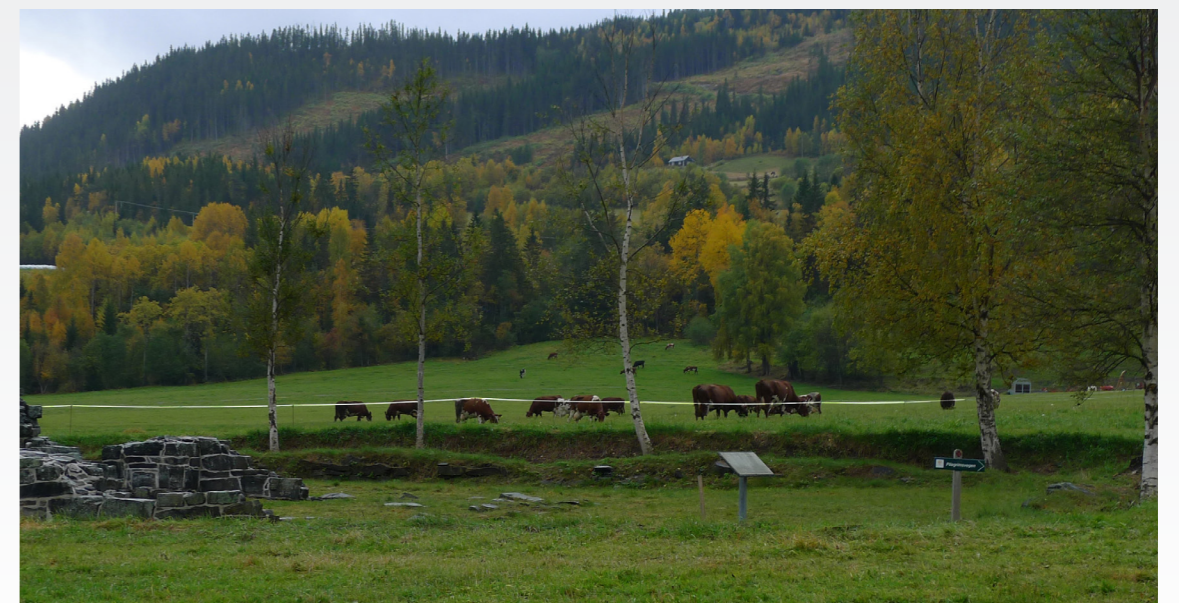
En enkel strømtråd holder kyrene ute fra ruinen. Okt. 2012
