3. Bygninger og anlegg

3.2. Trevirke. Sopp- og insektangrep: Kjellerbegersopp

Kjellerbegersopp (*Peziza cerea*)

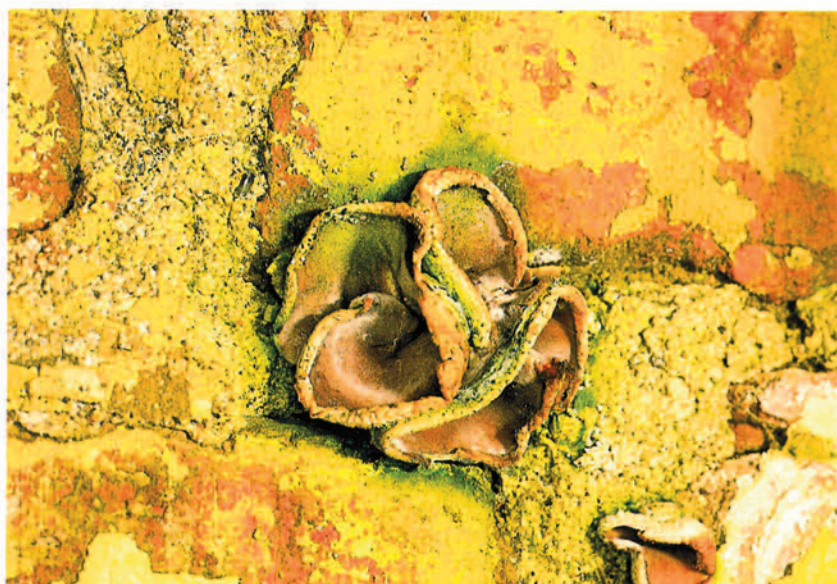
Kjellerbegersopp på en eldre bygning. Soppen vokser utvendig på en fuktig murvegg.

1. Ved fjerning av fuktigheten vil angrepet stanse av seg selv og soppene dør.
2. Det er bare nødvendig å skifte trematerialene hvis bæreevnen er svekket.
