SVALBARD: HIORTHAMN KULTURMILJØ

Kulturminner og klima – risikovurdering og planlegging av tiltak
En del av prosjekt Adapt Northern Heritage 2020

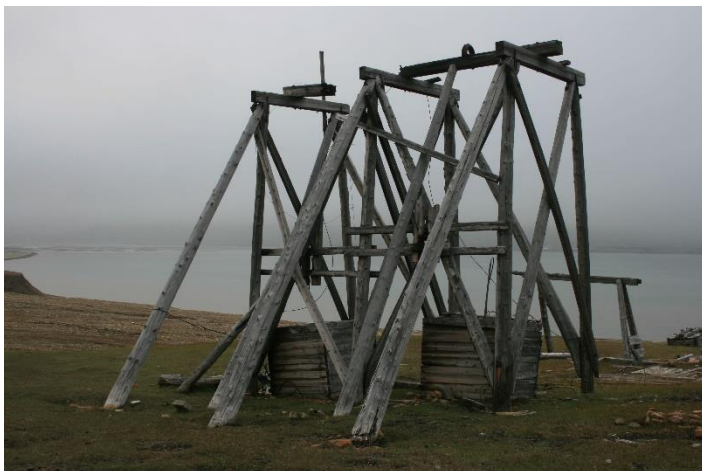
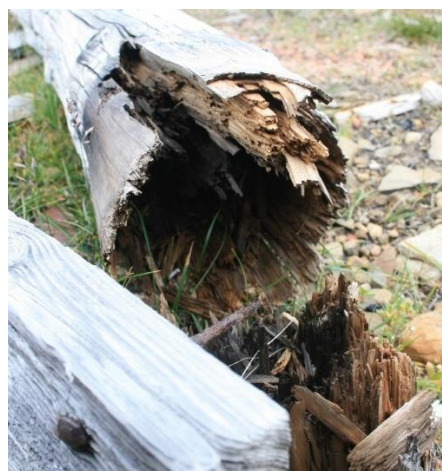
Del av taubaneanlegget som førte kullet fra gruva høyt oppe i fjellet og ned til lasteanlegget ved Adventfjorden. Her strammestasjon til venstre og til høyre en pæle som er angrepet av råte med kollaps til følge. Foto: Anne-Cathrine Flyen © NIKU

Nedbrytning av treverk pga råtesopp er en stor utfordring på Hiorthhamn. Det er særlig pælene i bygningsfundamentene, taubanebukkene og treverk som ligger direkte på bakken (for eksempel tresvillene etter trallebanen) som er utsatt for råte. Råtesoppene og deres nedbrytende effekt påvirkes av den økende temperaturen og nedbøren og dessuten av lengden på perioden det aktive laget er tint.

Registret over tilpasningstiltak					
Undersøkt påvirkning		Økt biologisk vekst - råte		Påvirkning ID	1
Tiltaks ID	Tilpasningstiltak (kort tittel)	Type tilpasning - beskrivelse	Sted for tiltaket	Potensiell effekt på kulturhistorisk verdi <i>Inkludert tilpasningseksempel</i>	
1	DOKUMENTASJON + FORVALTNINGSPLAN (gjelder hele kulturmiljøet og alle typer store utfordringer)	HÅNDBERE USIKKERHET Indirekte: BESKYTTE, FORSTERKE og REAGERE PÅ SKADE Forvalte bedre – indirekte gjennom å øke kunnskap om kulturmiljøet før og nå, formidling overfor brukere/publikum, etablere forvaltningsplan/ handlingsplan basert på grundigere kunnskap		Positiv	
2	Taubanebukken: FORSTERKE KONSTRUKSJONEN	FORSTERKE – REAGERE PÅ SKADE Enten gjennom tilleggsforsterkning eller gjennom å skifte ut originalt skadd materiale med friskt trevirke med tilsvarende, evt også endre den tekniske løsningen ved overgang luft/bakke.	Taubanebukken	Negativt, men alternativet er enda verre: totalt tap

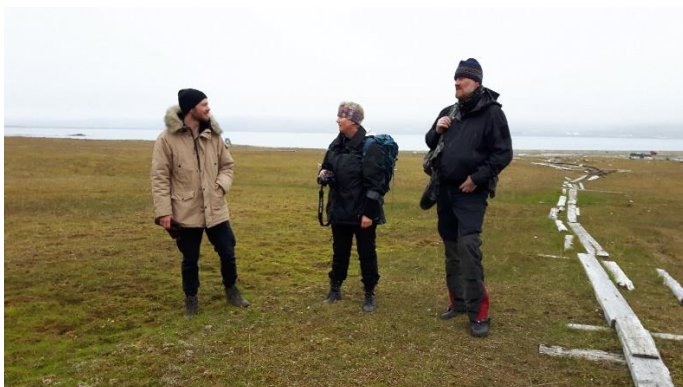
Skinnegangen er dels bevart. I enkelte partier er bare svillene bevart. Over ses gangveien som dels er lagt oppå svillegangen.

Svillene og skinnegangen er i større grad nedbrutt (skinnene er i stor grad borte) og de kan sies å være noe mindre viktig kulturhistorisk. Funksjonen vil enklere kunne markeres i terrenget eller gjenskapes med nye tilsvarende materialer fordi de er enkle konstruksjoner.

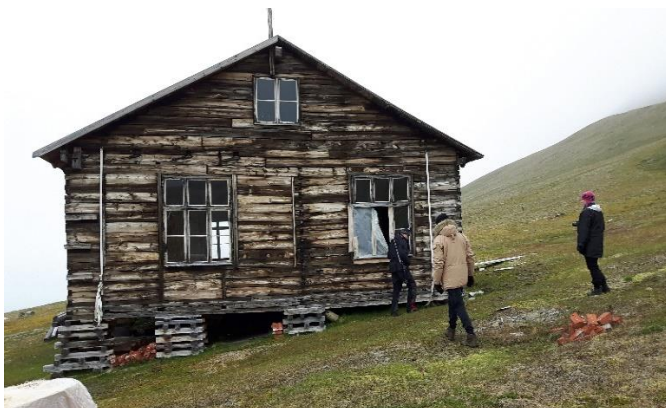
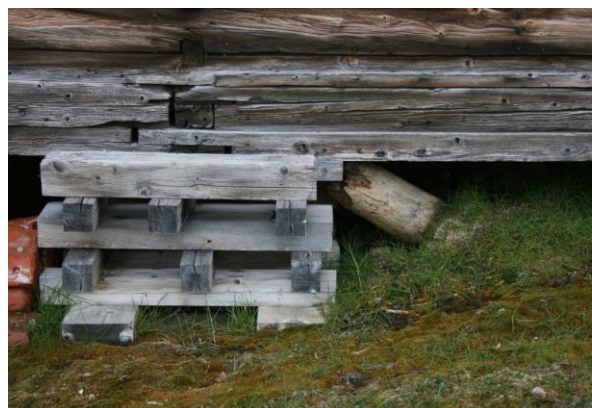
Boligbrakke G - Bygningen er preget av manglende vedlikehold og skader fra fundamentsvikt. Noen av rutene er knust, hovedkonstruksjoner er skadd. Foto til høyre viser et av fundamentene/en av pælene som er dyttet overende, antakelig av en kombinasjon av jordsig og tyngdekraften, og et midlertidig fundament. Foto: Til høyre Anne-Cathrine Flyen © NIKU, til venstre og under Marte Boro, Riksantikvaren

Risiko for store ytterlige skader er stor nå og uakseptabel. I 2050 vurderes risikoen som ekstrem og som svært sannsynlig.

Risiko for total kollaps vurdert som lite sannsynlig til sannsynlig nå, men fordi konsekvensen er så stor er risikoen vurdert som stor/ekstrem stor. For 2050 er risikoen vurdert som ekstrem stor.

klimaskallet bør inngå som en viktig del av forvaltningsplanen /handlingsplanen		
3	SIKRING OG UTBEDRING	<p>Gjennomføring av</p> <ul style="list-style-type: none"> ▪ Strakstiltak for tetting av bygningen ▪ Etablere holdbare fundamenter ▪ Utbedre konstruksjoner og klimaskallet (helst slik at bygningen kan tas i bruk) ▪ Tiltak i skråningen bak (for eksempel isolasjon av skråningen for å holde på permafrosten slik at jordmassene holder seg stabilt frossene) 	Boligbrakke G	Positiv

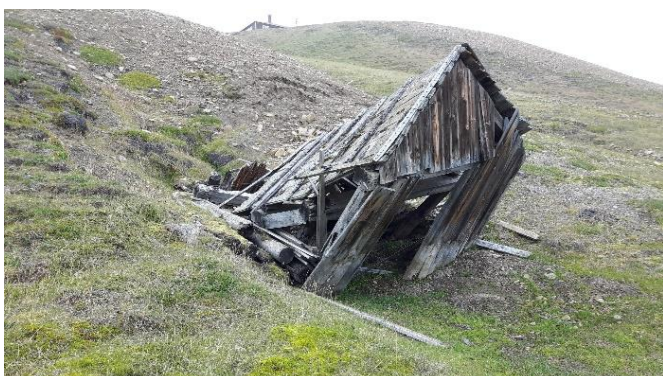
En bygning i området med store skader på grunn av jordsig. Antakelig en jordkjeller til oppbevaring av mat.

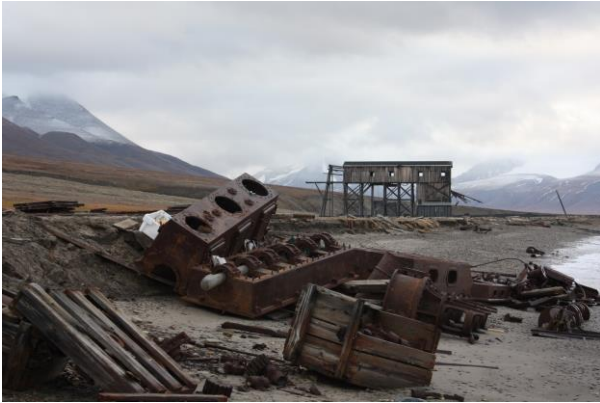
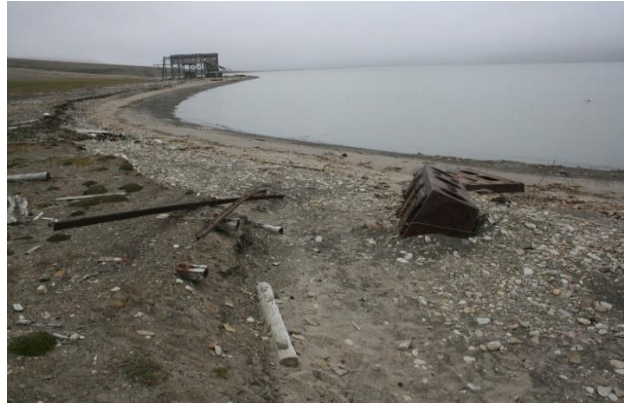
Deler av gruvebyen Hiorthhamn sett fra stranden. I bakgrunnen sees Taubanestasjonen og smia, i forgrunnen deler av lokomotivet, maskindeler og rester av vogner i tre. Bildet til venstre er tatt i 2011, bildet til høyre i 2018. I dag er alt treverk nede på stranden borte og mesteparten av metalledene (maskindeler og lokomotiv) begravd i sanden. Foto: til venstre Anne-Cathrine Flyen © NIKU, til høyre Marte Boro, Riksantikvaren

Andre steder legger strandbrinken på seg. Dette gjelder i området fra restene etter lokomotivet og vestover. Selve lokomotivet er nå delvis begravd i sanden og lettere deler av vogner utført i treverk er skylt bort. NIKUs undersøkelser viser at det nå er svært mye som er begravd i sanden av lokomotivet og at flere vogner i tre er skylt bort.

Registret over tilpasningstiltak					
Undersøkt påvirkning		Kysterosjon		Påvirkning ID	3
Tiltaks ID	Tilpasningstiltak (tittel)	Type tilpasning - beskrivelse	Sted hvor tiltaket vil bli gjennomført	Potensiell effekt på kulturhistorisk verdi <i>Inkludert tilpasnings-eksempel</i>	
4	STRAKSTILTAK	Strakstiltak for å beskytte Taubanesentralen og ev smia gjennom vinteren – kjøpe seg tid for å planlegge mer permanent tiltak	I sjøen/ytterst på strandbrinken	Positiv	
1	DOKUMENTASJON + FORVALTNINGSPLAN (gjelder hele kulturmiljøet og alle typer store utfordringer)	HÅNDBERE USIKKERHET Indirekte: BESKYTTE, FORSTERKE og REAGERE PÅ SKADE Se tidligere beskrivelse. Forvalte bedre – indirekte gjennom å øke kunnskap og assistere Sysselmannen for bedre ivaretagelse. Beskytte, Styrke, Reagere på skade		Positiv

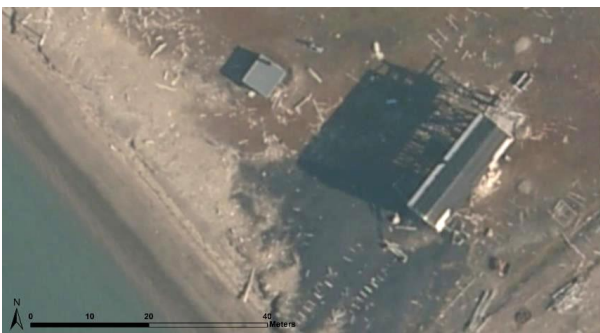
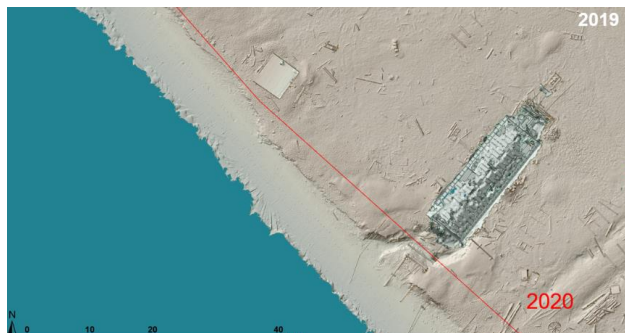
Over til venstre ses avstanden sjøen til smia og taubanesentralen i 2008. Til høyre ses avstanden i 2019. Dagens situasjon i 2020 er avmerket med rødt. Illustrasjoner NIKU

Luftfoto fra 2009 og NIKUs målinger fra 2019 og 2020 viser at store deler av strandbrinken har rast ut. I dag gjenstår bare ca 2m fra Taubanesentralen og ut til strandbrinken.

Både høyvann og bølgeaktivitet tærer strekt på de løse massene i strandbrinken og vasker dem ut. Oppe på strandbrinken like ved restene etter lokomotivet (som ligger nede i strandkanten) er skinnegangen blottlagt og stikker ut av brinken og over stranden.

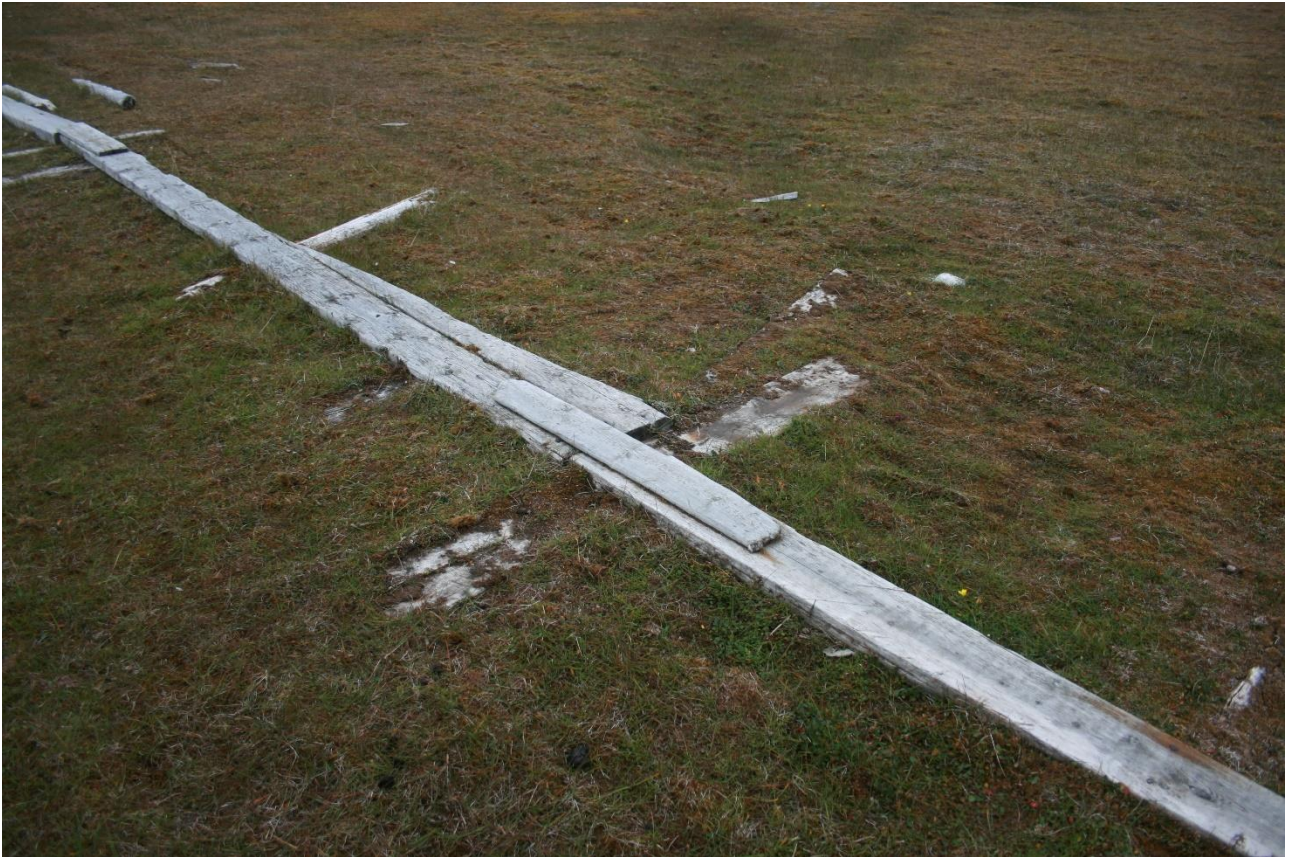
Gangsti i tre som letter adkomsten i perioder med svært våte områder fra fjorden og opp til bygningene i gruvebyen. Trestien er lagt oppå fredete sviller fra en liten trallebane som gikk mellom taubanesentralen/kaia og verkstedbygningene. Foto: Anne-Cathrine Flyen © NIKU

Registret over tilpasningstiltak					
Konsekvens som er vurdert		Menneskelig slitasje / turisme		Konsekvens ID	4
Tiltaks ID	Tilpasningstiltak (tittel)	Tilpasningstype	Sted hvor tiltaket vil bli gjennomført	Potensiell effekt på kulturhistorisk verdi <i>Inkludert tilpasnings-eksempel</i>	
1	DOKUMENTASJON + FORVALTNINGSPLAN (gjelder hele kulturmiljøet og alle typer store utfordringer)	HÅNDBERE USIKKERHET Indirekte: BESKYTTE, FORSTERKE og REAGERE PÅ SKADE Det vises til beskrivelse over. Denne problemstillingen er kjent for mange kulturmiljøer på Svalbard, men Hiorthhamn er særlig utsatt pga nærheten til Longyearbyen. Det bør lages en plan for formidling på stedet og også nettbasert informasjon.	Informasjon på nett, økt kunnskap blant guider mm, men også skilting (særlig der folk kommer i land) og tilrettelegging i kulturmiljøet	Indirekte Positiv
