### 3.2. Trevirke. Sopp- og insektangrep: Huspluggsopp

#### Huspluggsopp (*Paxillus panuoides*)

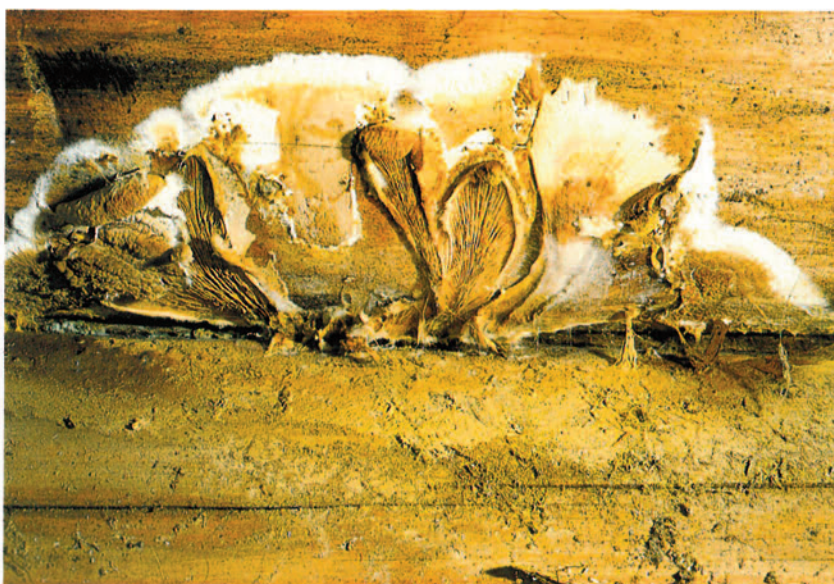
Fruktlegemer av huspluggsopp på tømmervegg.

Fruktlegemet til huspluggsopp er 2-7 cm høyt, muslingformet, mykt og kjøttfullt, festet til trematerialene med en sidestilt, kort stilk. Hatt-overflaten er gulgrå til grå, mens undersiden er mer gulbrun. Overflatemycel sees som gulbrune, løst-sittende strenger på angrepet trevirke. Soppen forekommer på trevirke som er sterkt utsatt for fuktighet.
