3. Bygninger og anlegg

3.2. Trevirke. Sopp- og insektangrep: Råteborebille

Råteborebille (*Hadrobregmus pertinax*)

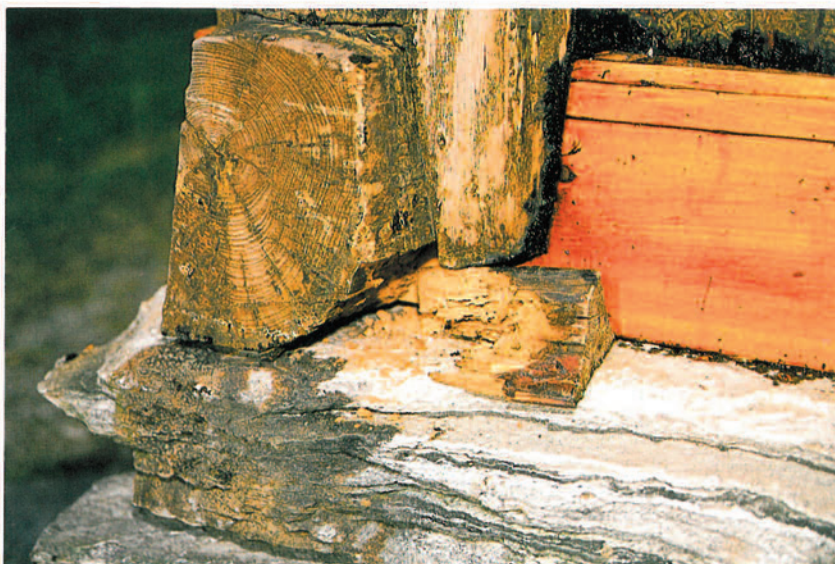
Treverk angrepet av råteborebille. Hullene er 2 - 3 mm i diameter. Skadestedet er typisk; en bunnsvill som allerede er skadet av råte.

I trematerialer som er angrepet av råtesopper, finnes det ofte i tillegg flyvehuller og angrep av råteborebille. Utflyvningshullene er 2-3 mm i diameter. Da råteborebiller kun går i råteskadet treverk, er skadene etter larvene oftest mindre enn de som allerede har oppstått på grunn av råtesoppene.

Det viktigste ved angrep av råteborebille er å fastslå hvilken råtesopp som er til stede. Ved saneringen av soppskaden vil insektskaden bli utbedret samtidig.
