# INFORMASJONSARK

## Kjenn ditt hus 3.0.2 REISVERKSHUS

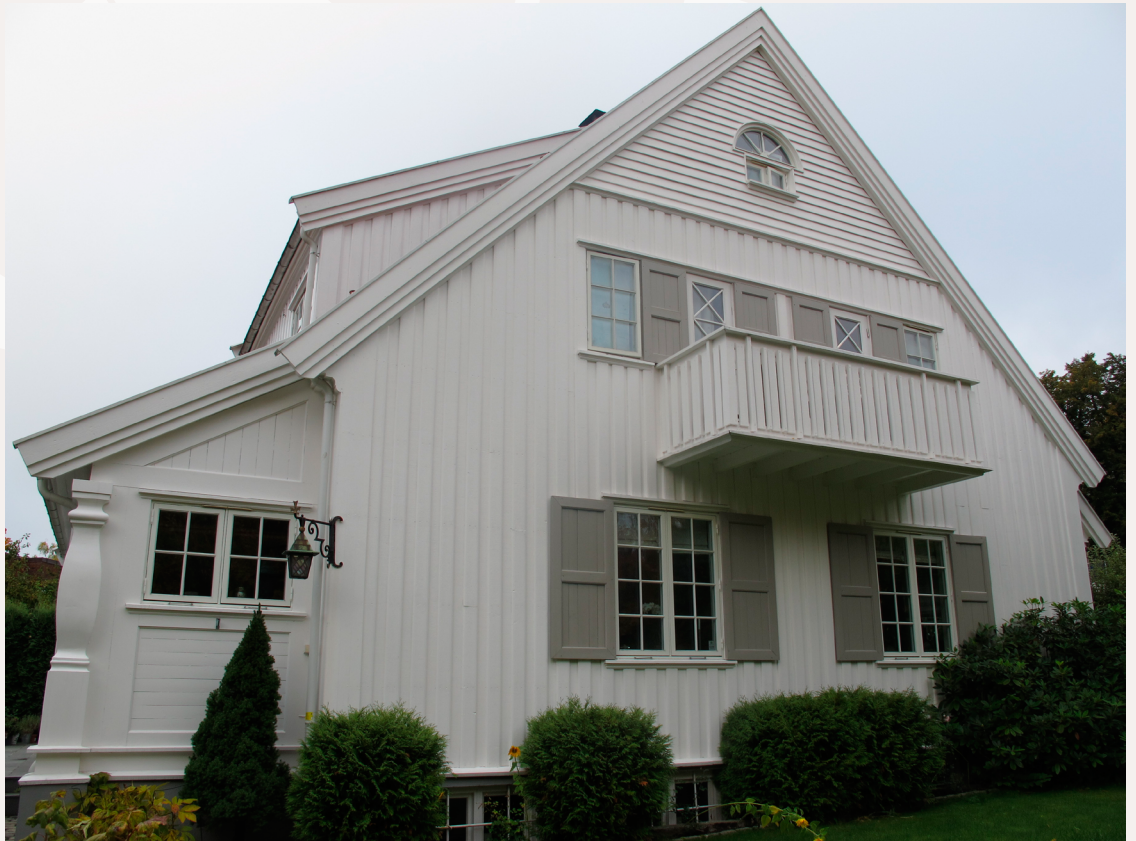
Villa oppført med vegger i reisverk. Foto: M. Boro © Riksantikvaren

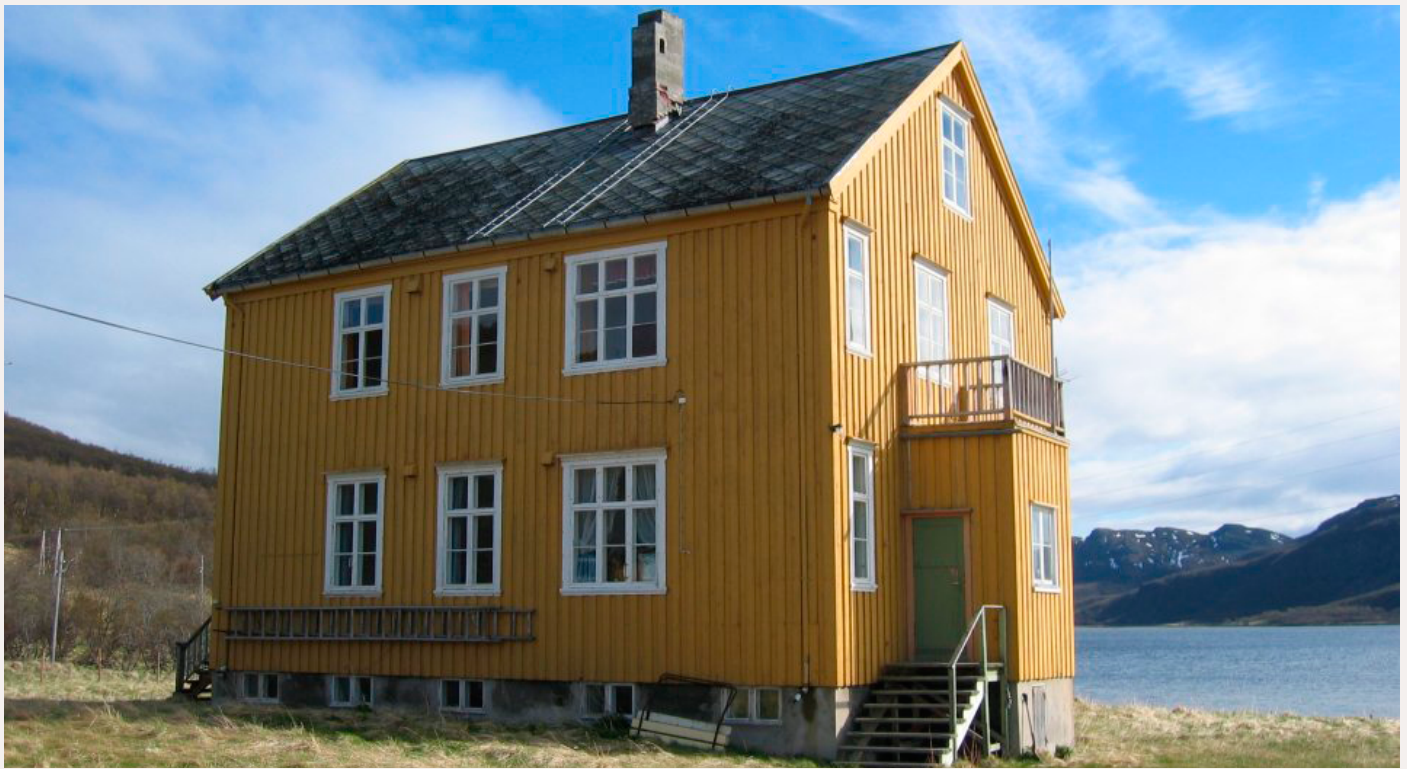
Pensjonatskolen i Vester Tana i Finmark er bygget i reisverk. Den er en av få bygninger som står igjen etter 2. verdenskrig i området og har høy kulturhistorisk verdi. Foto: M. Boro © Riksantikvaren

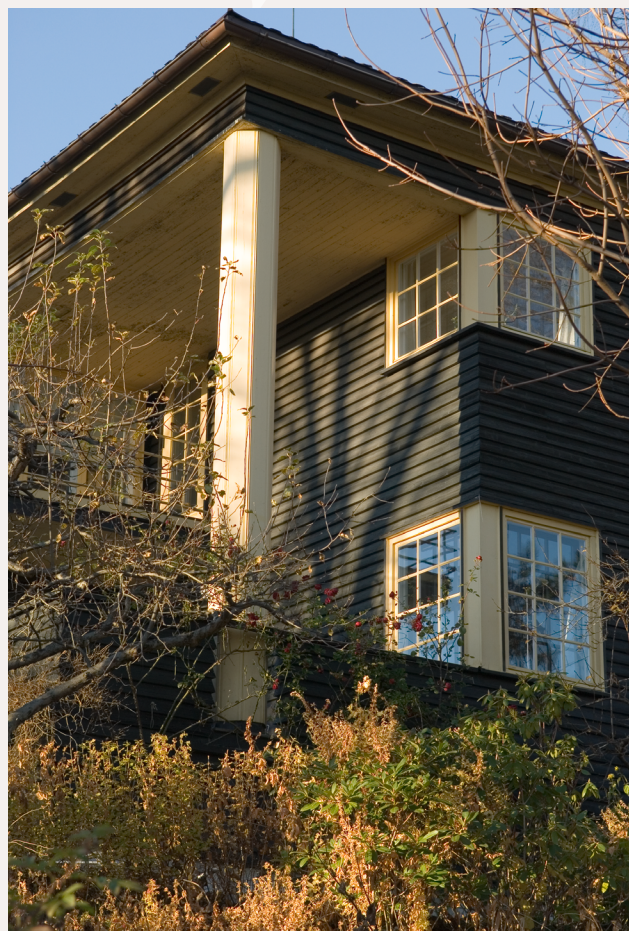
Reisverksbygning i funksjonalistisk stil. Detaljene er viktige for opplevelsen av bygget. Foto: M. Boro © Riksantikvaren
