INFORMASJONSARK

Kjenn ditt hus

3.0.4 BINDINGSVERKSHUS

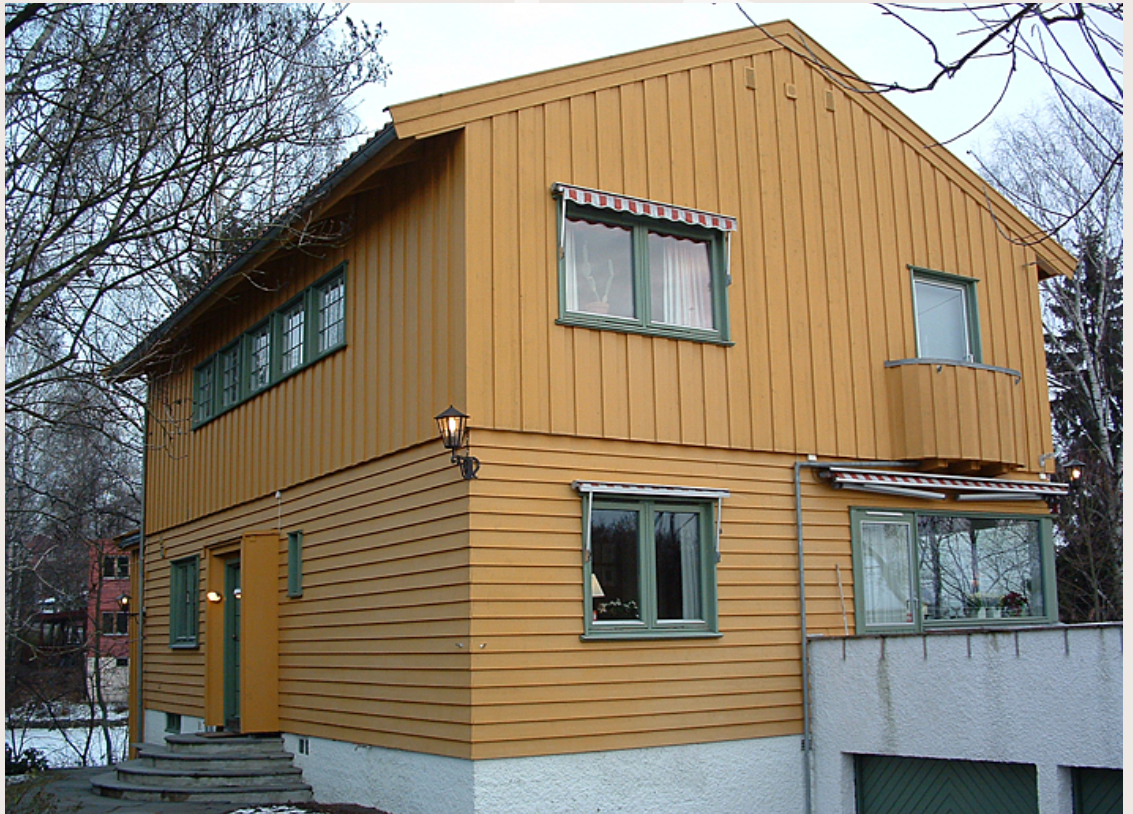
Enebolig oppført i tungt bindingsverk. Foto M. Boro © Riksantikvaren

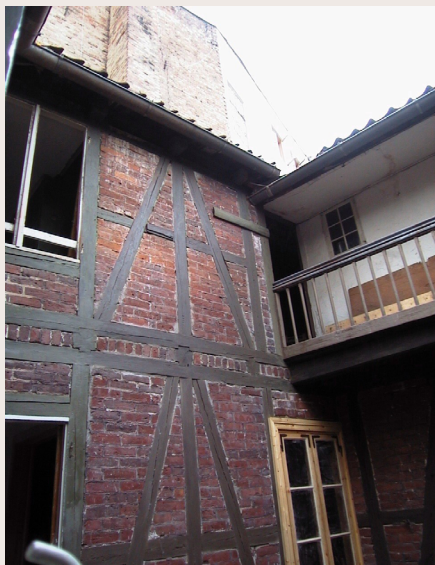
Bakgårdsfasade i utmurt bindingsverk fra midten av 1800-tallet, Oslo.
Foto: M. Boro © Riksantikvaren

I utmurt bindingsverk ble de åpne feltene fylt ut med kalkmurt eller leirmurt tegl (i andre land er naturstein også vanlig) etter at vegg- og takkonstruksjonen var reist.

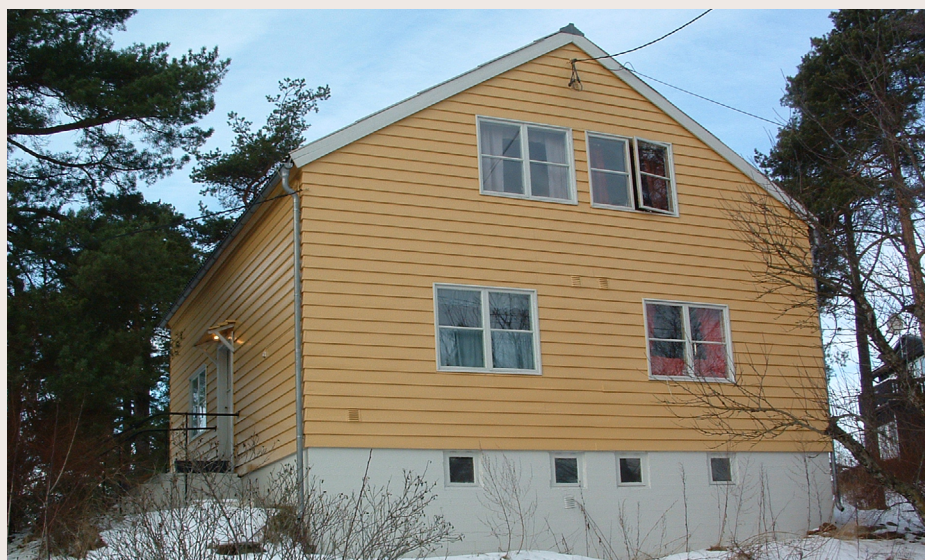
”Selvaaghuset” i Oslo fra 1948 skapte mye diskusjon. Det ble oppført i lett bindingsverk og var på et vis et innlegg i diskusjonen for å få aksept for å bygge i spinklere dimensjoner for å spare både materialer og kroner. Bygningen er fredet etter kulturminneloven på grunn av den tekniske nyvinningen denne bygningen representerte. Foto: M. Boro © Riksantikvaren

På bakgrunn av mangel på trematerialer og stort behov for boliger, ble det under og rett etter krigen gjort endringer i byggeforskriftene slik at det var anledning til å bruke spinklere konstruksjoner i en-etasjes bygninger. Dette er såkalt lett bindingsverk.

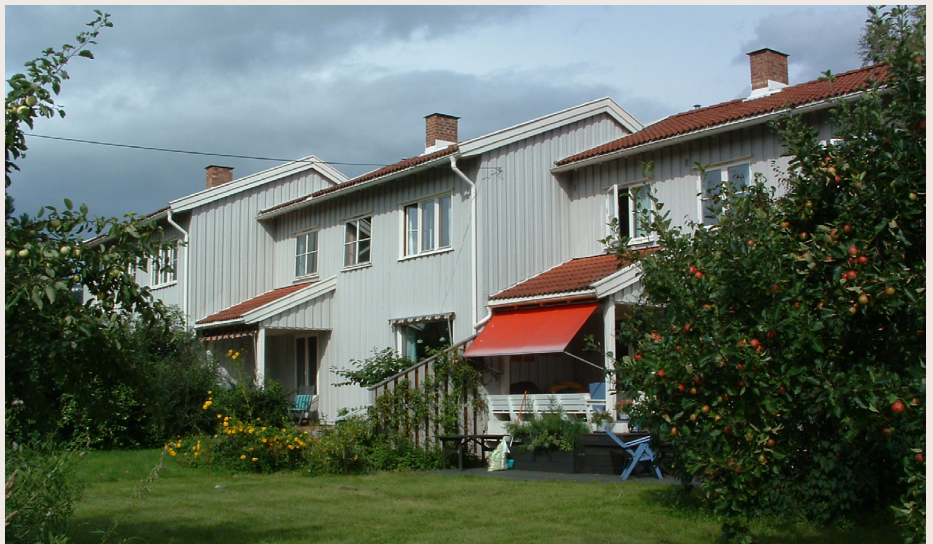
Rekkehus fra 1950-tallet oppført i bindingsverk. Foto: M. Boro © Riksantikvaren
