# INFORMASJONSARK

## Eksempel på energisparing 3.16.1 BYGNING OPPFØRT I LAFT

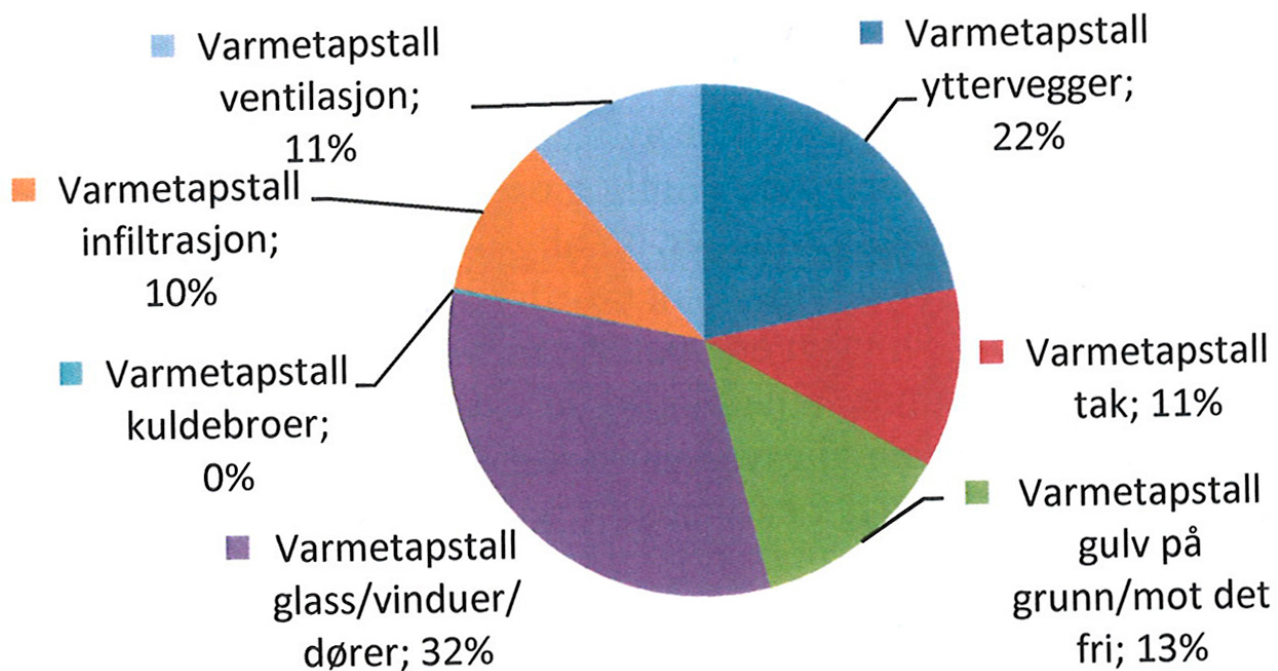
Denne figuren viser hvordan varmetapet fordeler seg mellom de ulike konstruksjonsdelene i laftebygget. Vinduene i dette eksemplet er enkle med svært lav isolasjonsevne. De utgjør en tredjedel av varmetapet. Infiltrasjonen (luftlekkasjer utenfra og inn gjennom bygningens ytterkonstruksjoner) utgjør en liten del av det totale varmetapet i eksempelbygget, men kan variere veldig mellom ulike bygninger. Varmetapet fra ventilasjonen er beregnet med en luftveksling som tilfredsstiller teknisk forskrift til plan- og bygningsloven med  $1,2 \text{ m}^3/\text{hm}^2$ . Det beregnede varmetapet vil antakelig være høyere enn det reelle, fordi det i mange tilfeller er lavere luftskifte. Kilde: SINTEF / NIKU

Bygningen er i to etasjer og har kaldt loft og kryperom. Den har (fra utvendig side) ytterkledning, 1 lag papp, 20 cm laftet tømmer, 1 lag papp, 19 mm panel og papirtapet. Etasjeskillene har stubbeloftskonstruksjon med leirfylling, himling og gulvbord. Bygningen har enkle vinduer med bare ett lag glass. Vanligvis har vinduer i denne type bygninger blitt utbedret, men i dette eksempelet har vi valgt en bygning som ikke har gjennomgått slike utbedringer. Bygningen har naturlig oppdriftsventilasjon. Den er en enebolig plassert i Oslo klima og i åpen hage med full mulighet for solinnstråling.
