Fortidens minner i dagens landskap

Status for automatisk fredete kulturminner
i Skien kommune, Telemark 2005

May-Liss Bøe Sollund

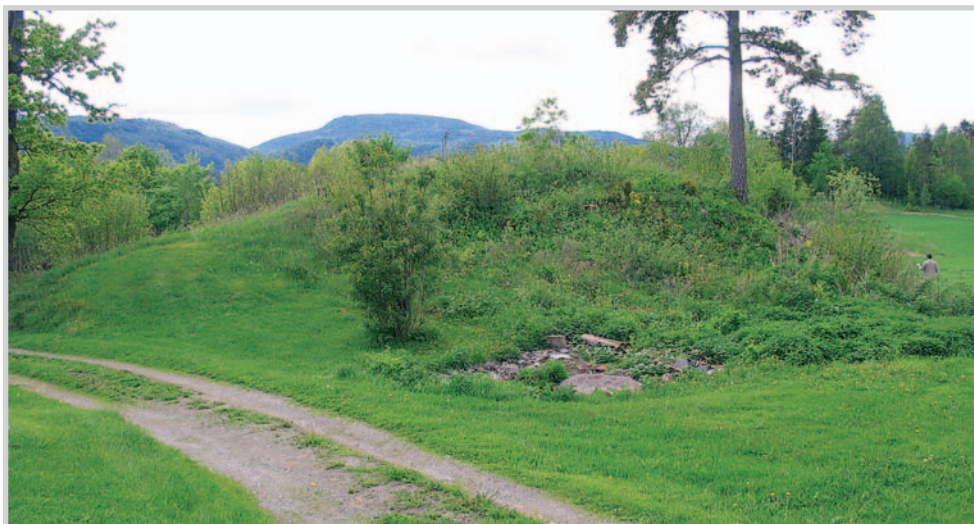
Figur 3. Id 71327-1. Gravhaug som ligger i parkmessig behandlet område. Foto: Jan Brendalsmo, NIKU 2005.

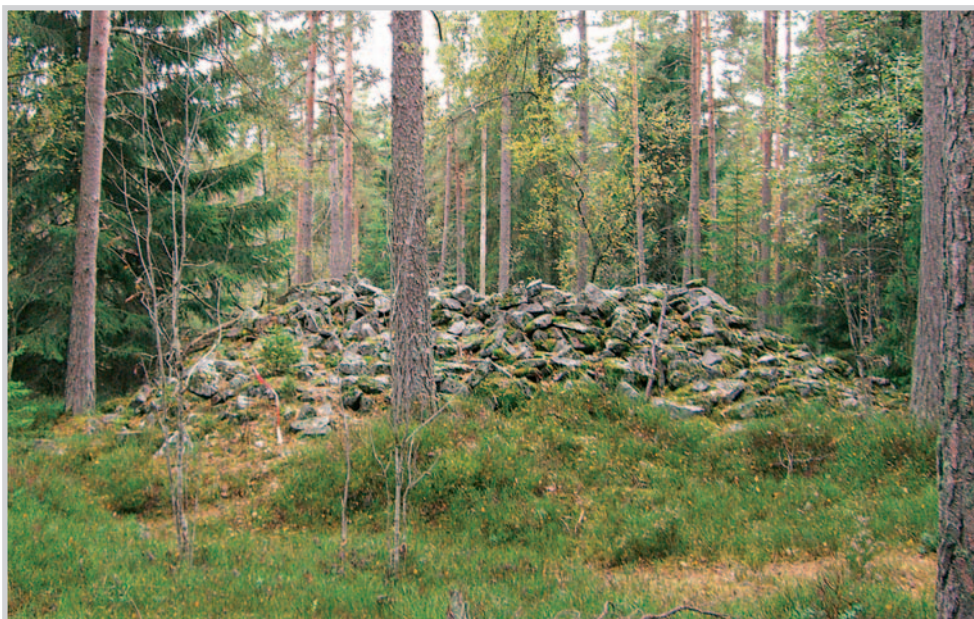
Figur 4. Id nr 32918-1. Gravrøys som utelukkende består av stein. Den ligger i blåbærskog og er 13 m i diameter og 2,5 m høy. Lett synlig. Foto: May-Liss Bøe Sollund, NIKU 2005.

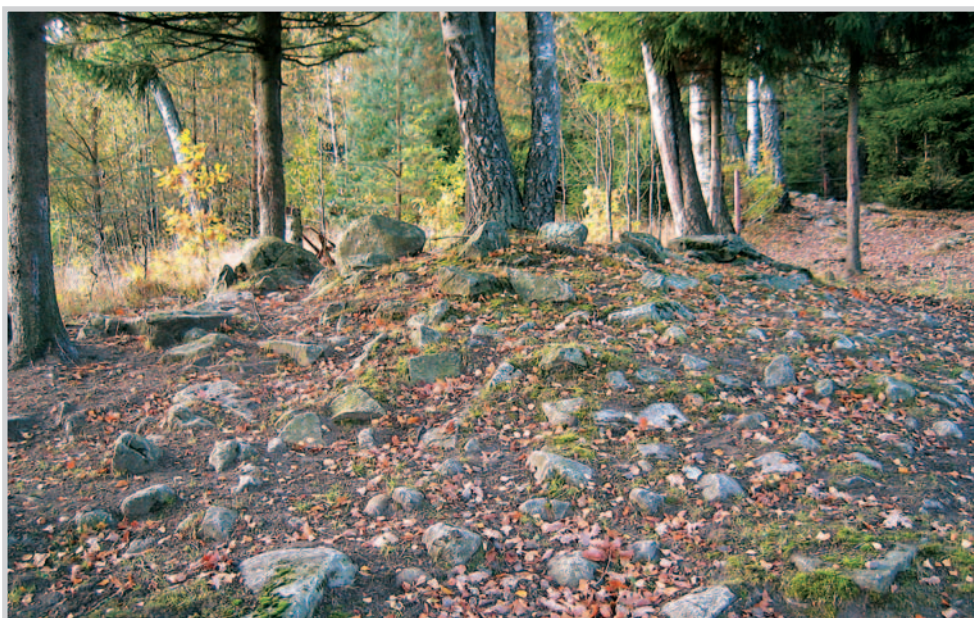
Figur 5. Id 71274-2. Gravrøys som ligger i hestebeite. Vegetasjonen er slitt bort og overflaten på røysa er noe omrotet slik at det ikke er så lett å skille den fra omgivelsene. Foto: Jan Brendalsmo, NIKU 2005.

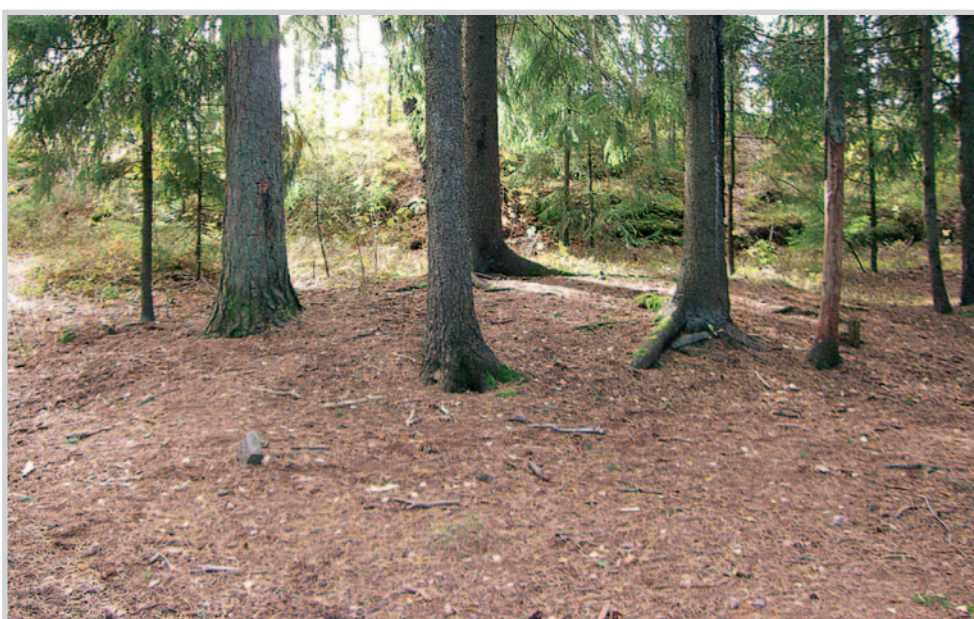
Figur 6. Id 71237-1. Lav og vid gravhaug som ligger i barskog i turområde. Slitasje gjør at den ikke er lett å se. Foto: Jan Brendalsmo, NIKU 2005.

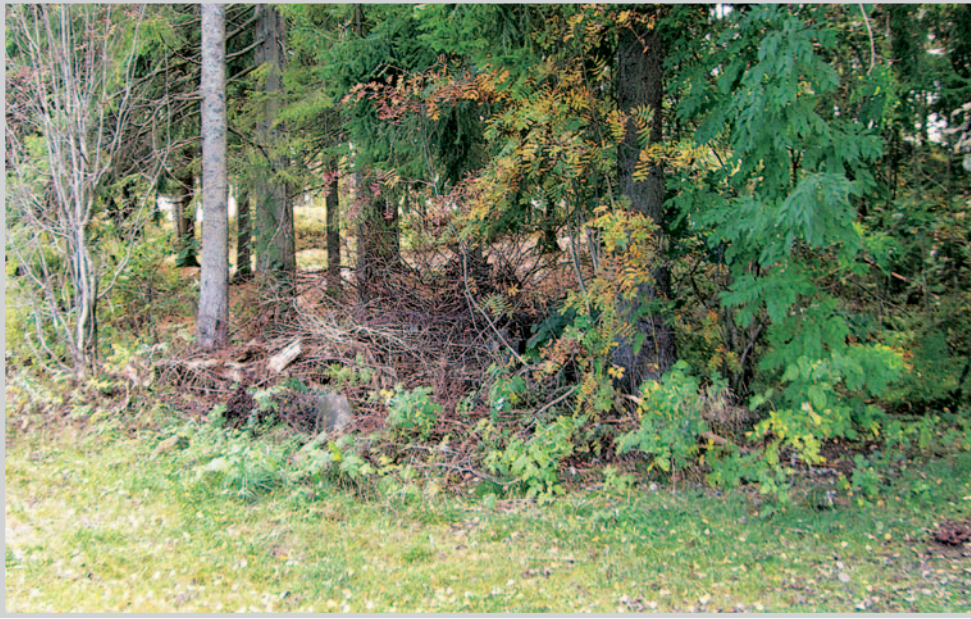
Figur 7. Id 71237. En gravhaug som ligger i turområde, men nær bolighus. Brukes som oppsamlingsplass for kvist. Det er vanskelig å se at det ligger en gravhaug under kvisten. Foto: Jan Brendalsmo, NIKU 2005.

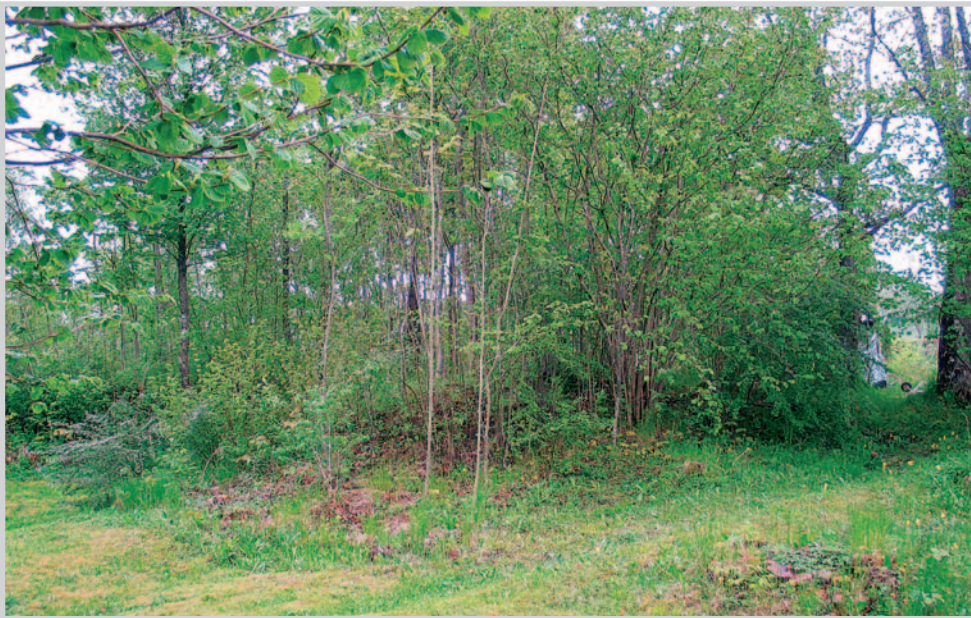
Figur 8. Id 52715-2. Gravhaug som er bevakst med busker og trær. Den ligger i en hage og det er ikke så lett å se at dette er et gravminne. Foto: Jan Brendalsmo, NIKU 2005.

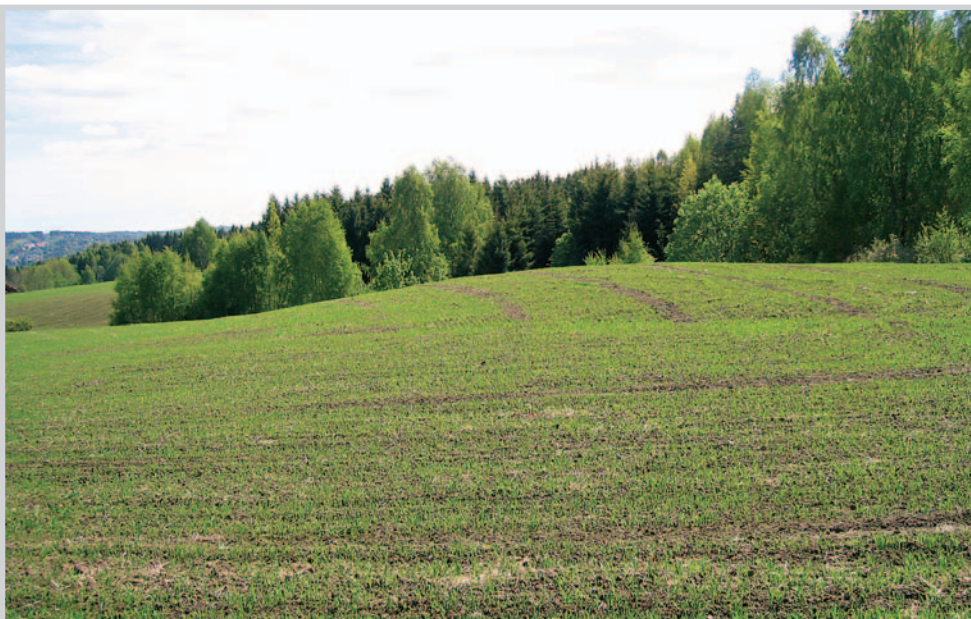
Figur 9. Id 52738. Gravhaug som ligger i dyrket mark. Den blir mer og mer utydelig på grunn av den årlige pløyingen. Foto: May-Liss Bøe Sollund, NIKU 2005.

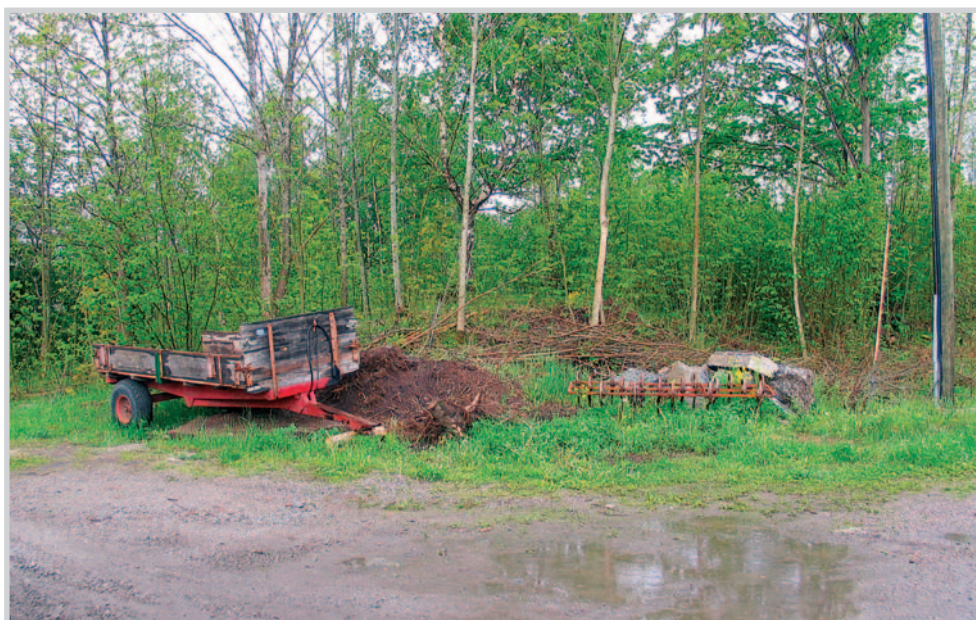
Figur 13. Id 42895-1. Gravhaug som ligger i gårdsnære omgivelser. Brukes som lagerplass. Foto: Jan Brendalsmo, NIKU 2005.

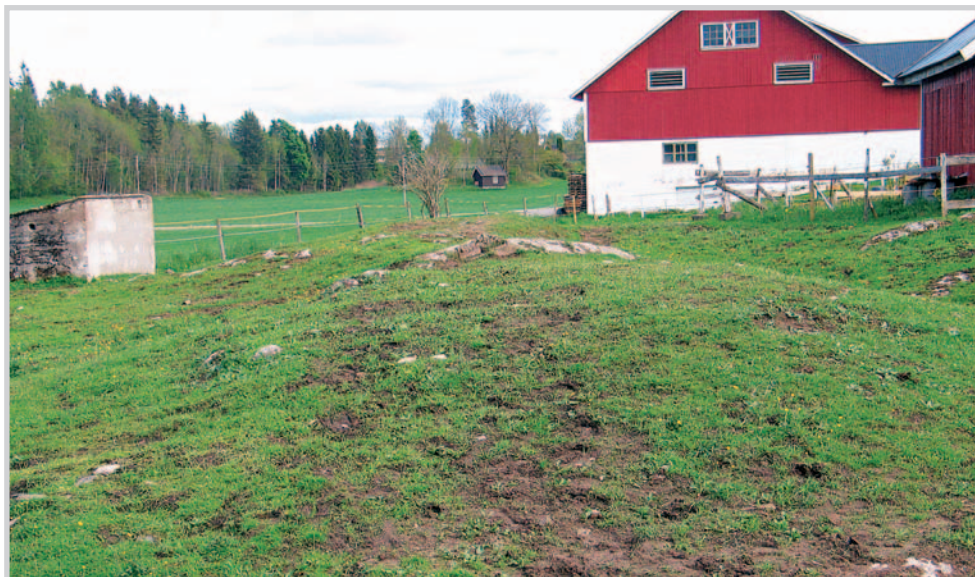
Skader som kan oppstå som følge av blant annet pløying, dyrking, nydyrking, tildekking, planering, deponering av masse, husdyrhold, opparbeidelse av landbruks- og adkomstveier og lignende. I Skien var tre gravhauger fjernet og 25 var skadet som følge av jordbruksaktiviteter (figur 18 og 19).

**Figur 18.** Id 13244-10. Når gravfelt inngjerdes og brukes som hestebeite, fører dette til at gravhaugene får store slitasjeskader. Foto: Jan Brendalsmo, NIKU 2005.

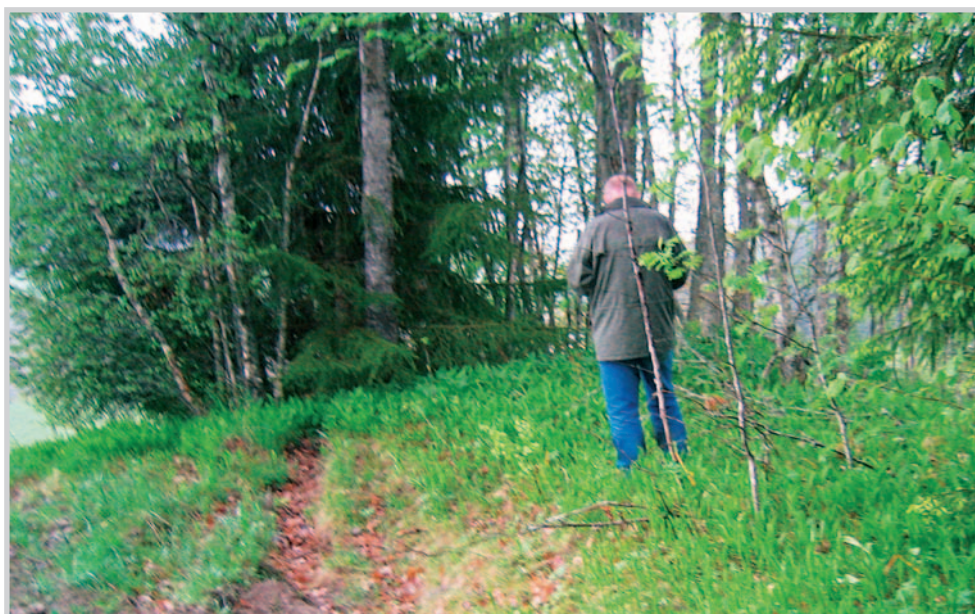
**Figur 19.** Id 81206. Gravhauger som ligger i randsoner inntil dyrket mark er en utsatt gruppe. Mer og mer av haugene inngår etter hvert i pløyeområdet. Foto: May-Liss Bøe Solund, NIKU 2005.

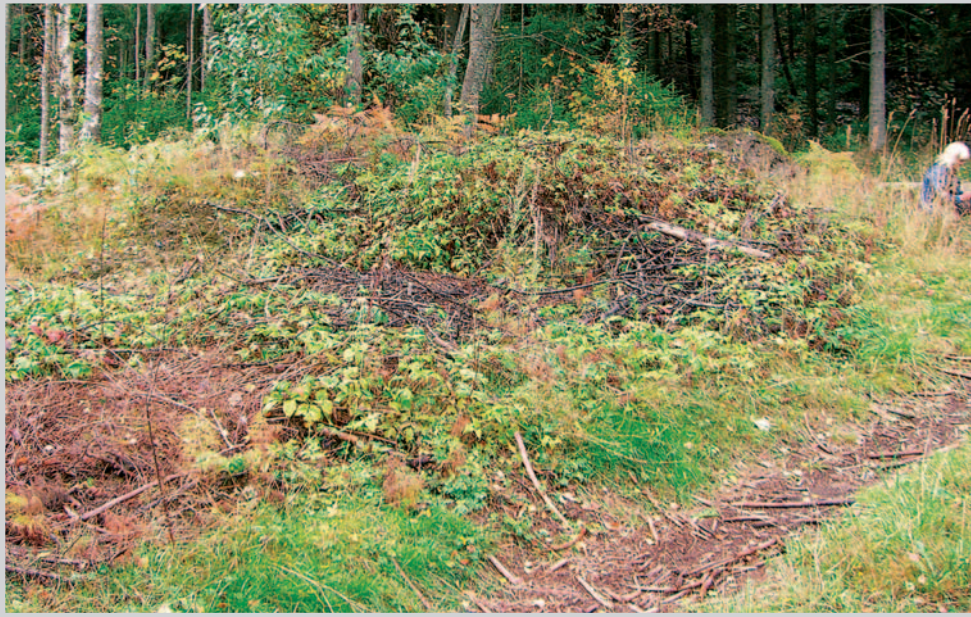
Skader som oppstår i forbindelse med skogsdrift, som for eksempel nyplanting, markberedning, hogst, kjørespor/slitasje og skogsveier/adkomstveier. I Skien var fire fornminner skadet på grunn av aktiviteter i forbindelse med skogbruk. De største skadene var forårsaket av kjøring på og ved fornminnene (figur 20 og 21).

Figur 20. Id 3917. Gravhaug som er skadet i forbindelse med skogdrift og kjøring. Foto: Jan Brendalsmo, NIKU 2005.

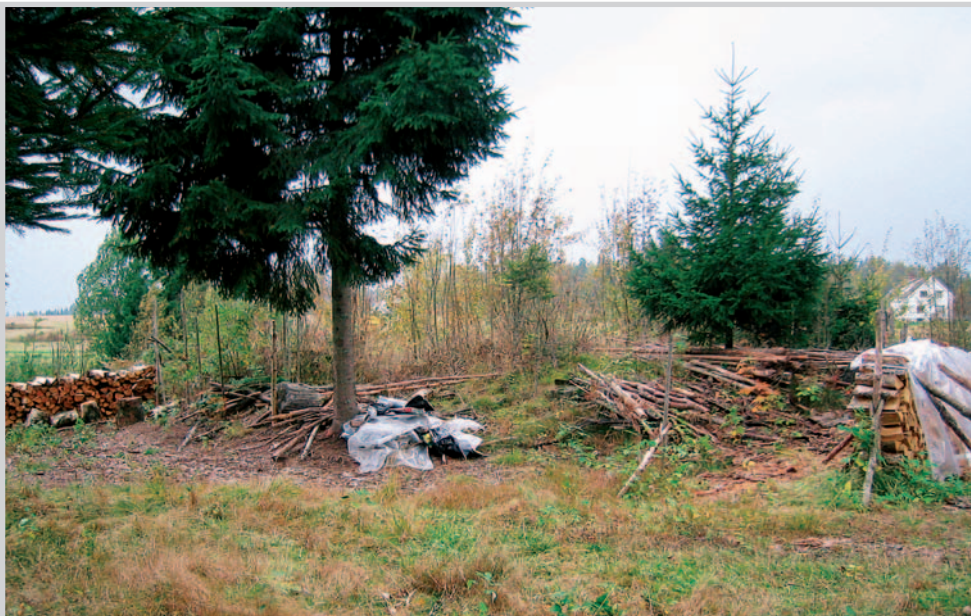
Figur 21. Id 81152-24. Gravhaug som er skadet og skjemet ved hugst, vedkapping og vedlagring. Foto: Jan Brendalsmo, NIKU 2005..

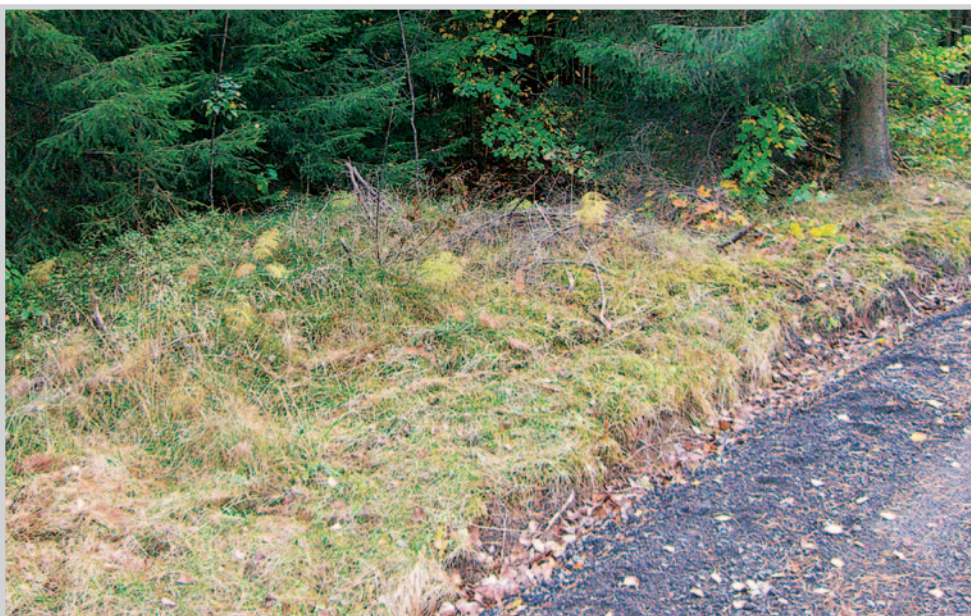
Figur 22. Id 13299. Gravhaug som nå ligger inntil vei og som blir skadet litt mer hver gang denne utvides. Foto: May-Liss Bøe Sollund, NIKU 2005.

per, kraftledninger under vann og adkomstveier (også i forbindelse med midlertidige adkomstveier under byggeprosessen). I Skien var seks gravhauger skadet som følge av veitutvidelse (figur 22), grøftegraving, påfylling av masse og oppsetting av gjerde.

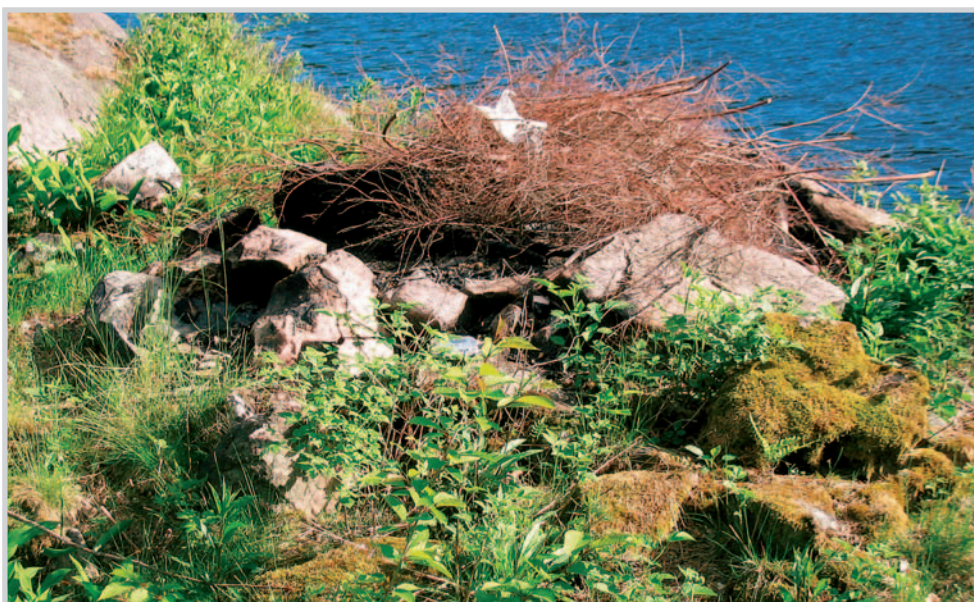
Skader som følge av bl.a. nybygging eller utvidelser av boliger, campingplasser, hytteanlegg, hageanlegg, bryggeanlegg, garasjer, uthus, veiplaneringer (adkomstveier). Ti fornminner var skadet i forbindelse med utviding eller nybygging av vei eller av arbeider utført i forbindelse med hageanlegg og tun (figur 23 og 24).

Figur 23. Id 3535-5. Gravrøys som ligger i hytteområde. Den brukes som forbrenningsplass for avfall. Foto: May-Liss Bøe Solund, NIKU 2005.

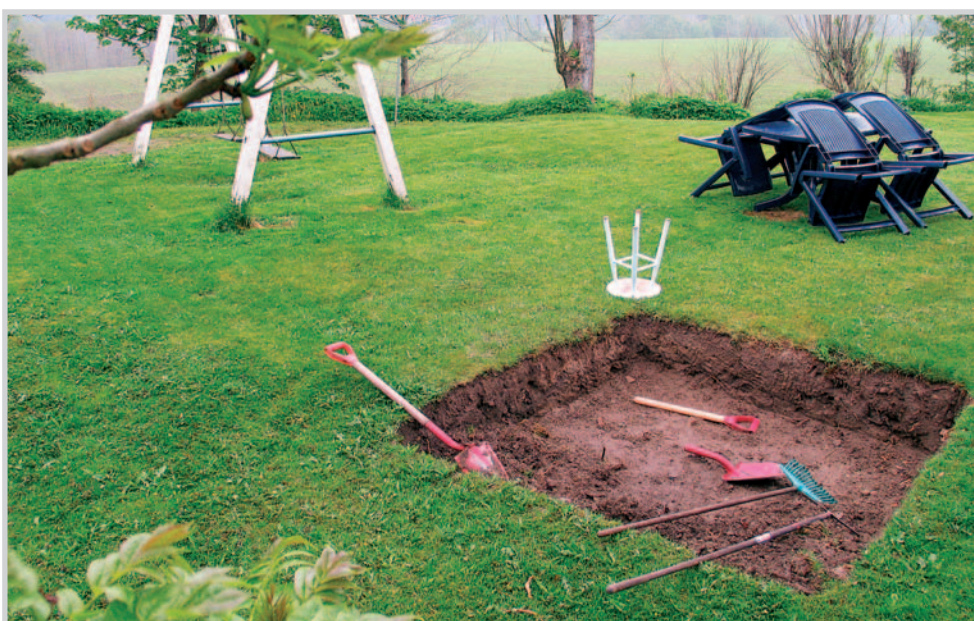
Figur 24. Id 71161-1. Gravhaug som ligger i hage. Den er forberedt for sandkasseanlegg. Foto: Jan Brendalsmo, NIKU 2005.

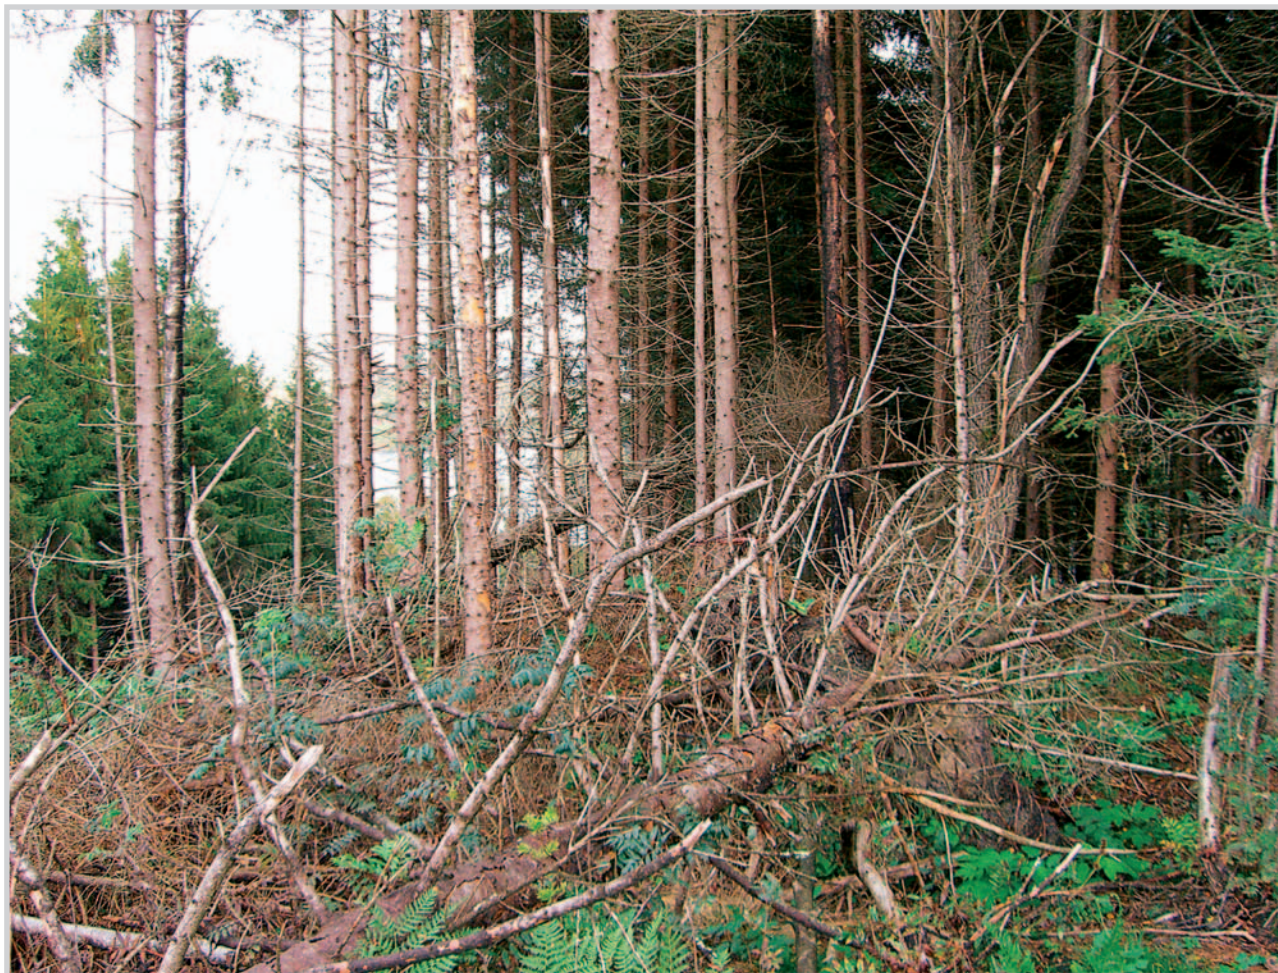
Selv om skogen ikke avvirkes, er fornminnene likevel utsatt for å bli skadet. Naturskadene er den kategorien som har hatt sterkest økning i Skien i løpet av de siste åtte årene. Ut fra materialet går det frem at skadene har oppstått fordi trær har veltet og rotveltene har dratt med seg vegetasjon og masse fra gravhaugene (figur 29). Vi vet ikke om rotvelter er et resultat av for liten avvirking i skogen, klimatiske forhold eller hugstmetoder som i større grad enn tidligere favoriserer flatehugging med påfølgende vindtunneler. Rotvelter på gravminner er for øvrig en ny skadetype som vi også har sett i andre deler av landet i forbindelse med kontrollregistreringene i 2005; blant annet i Grong kommune i Nord-Trøndelag.

Figur 29. Id 52771-1 Gravhaug med rotvelt og vindfall. Gravfeltet består av 10 hauger som ligger i enden av et område som er flatehugget. Foto: Jan Brendalsmo, NIKU 2005.
