NIKU Nr. 21- 2011

Bioforsk Vol 6 Nr. 23 2011

Arkeologisk prøveboring for Jernbaneverket i forbindelse med konsekvensutredning for nytt dobbeltspor Oslo - Ski. Rapport 2

Arkeologisk forundersøkelse med kartlegging av bevaringsforhold og bevaringstilstand fra grunnboring i Gamlebyen, Oslo 2010.

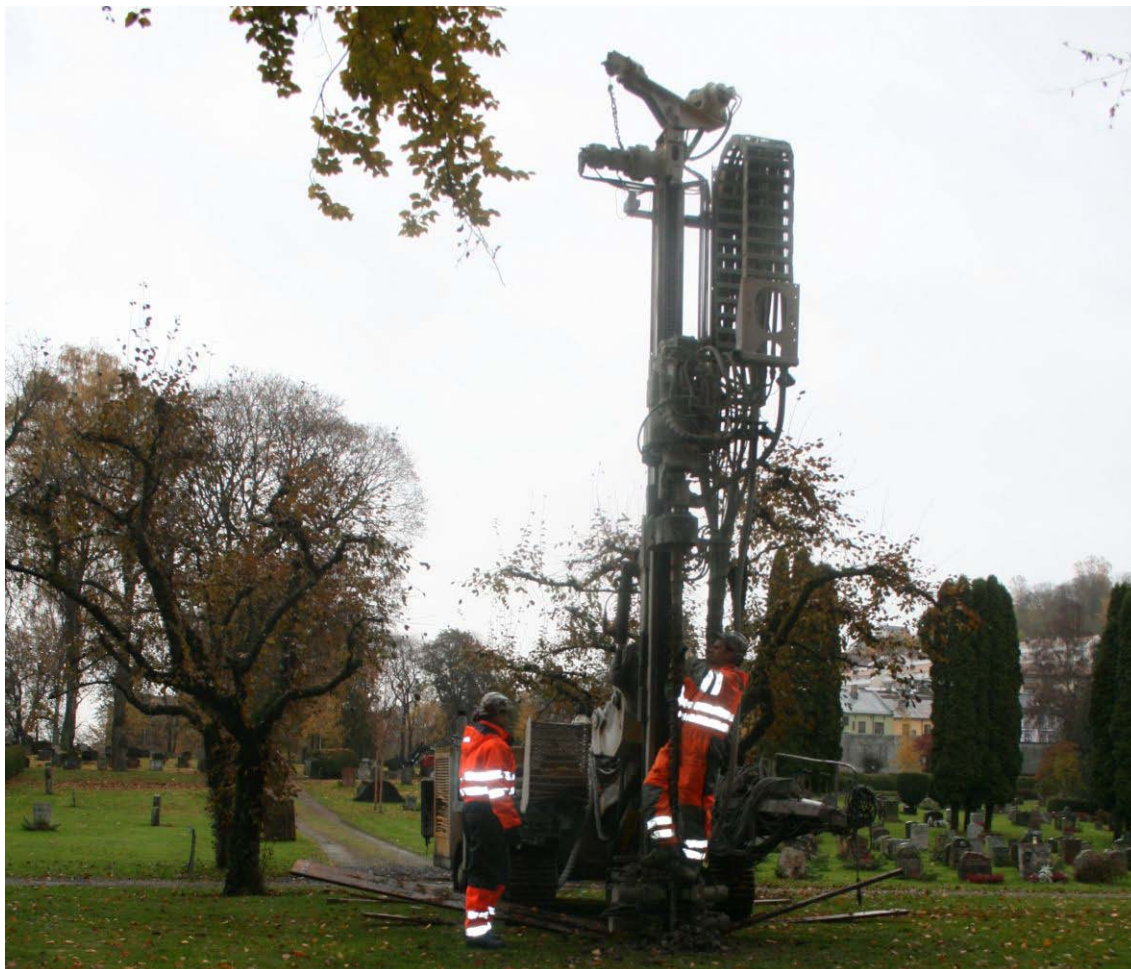
Figur 2: Boring på pkt. 4.2 Gamlebyen gravlund.

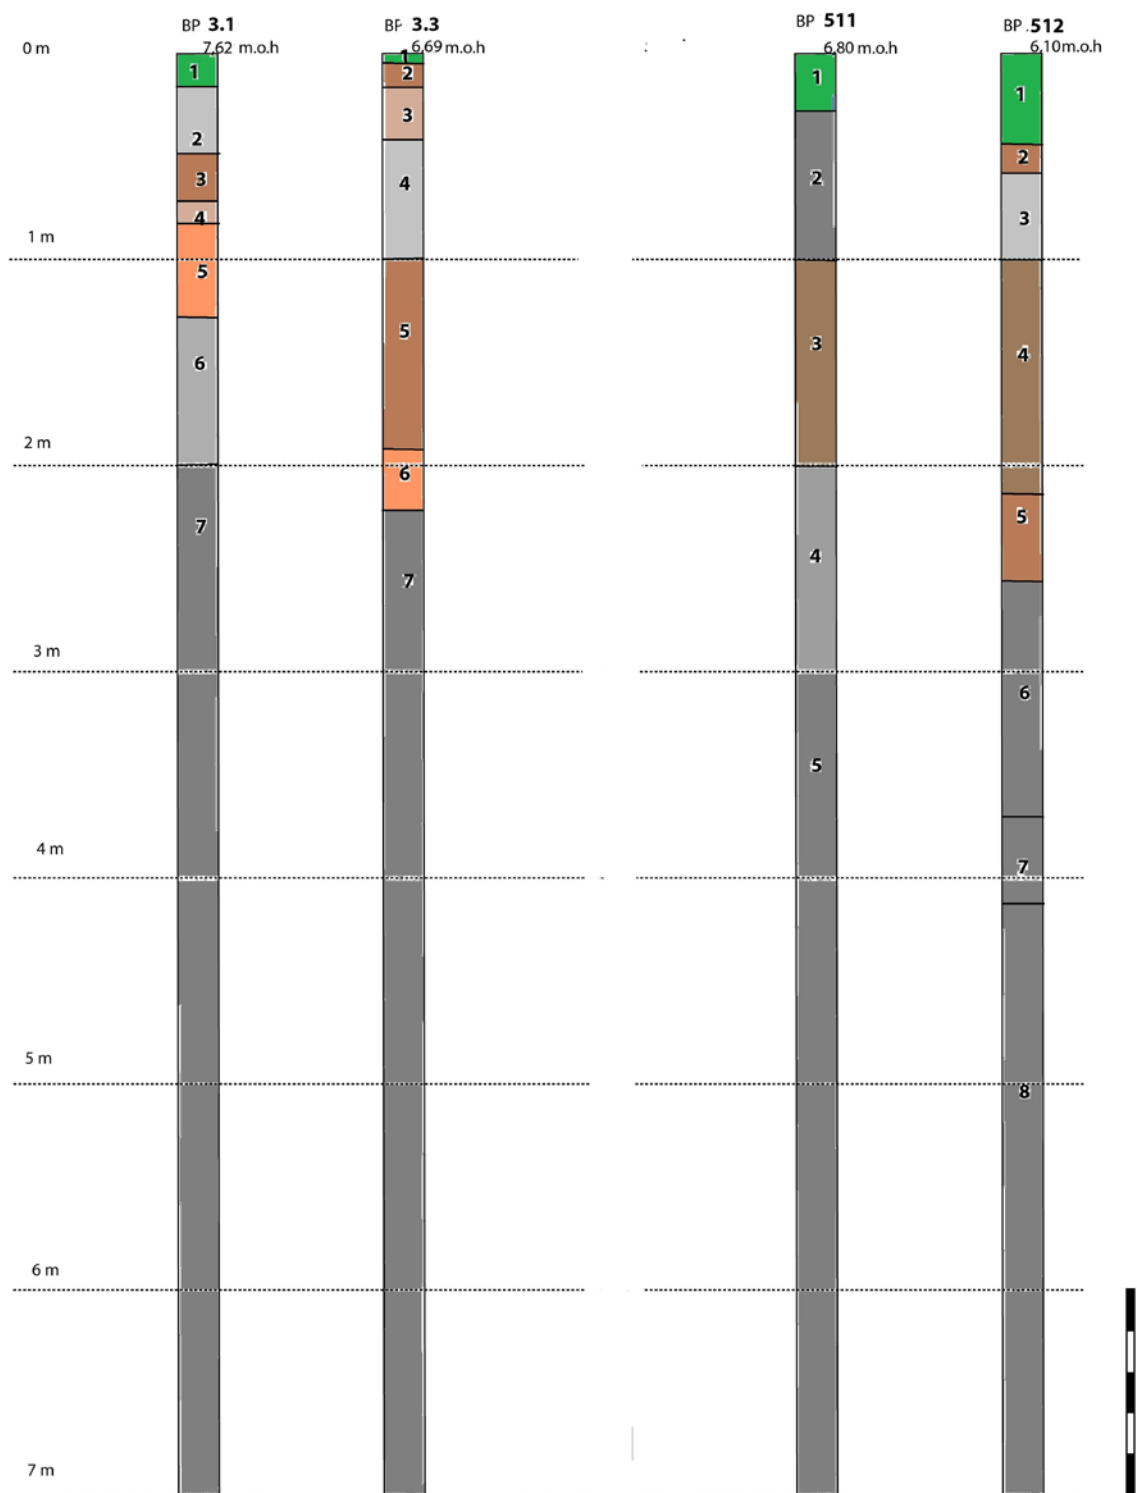
Figur 5: Skjematiske søylediagram av boresøyer i Saxegårdshagen, pkt. 3.1 og 3.3 fra 2010 og 511 og 512 fra 2009. Grønt: gresstorv, overflate, brunlige farger: humusholdig, grå farger: leire eller leirholdig, oransje farge: innhold av brennt materiale

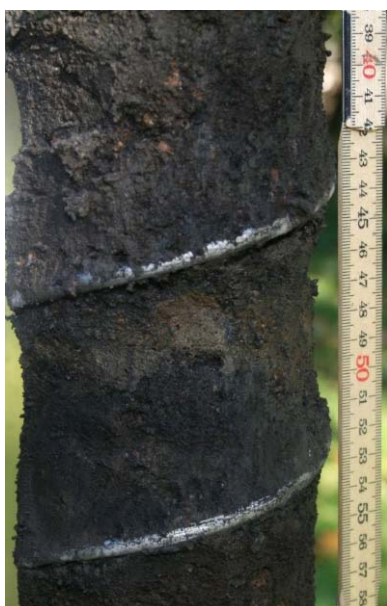
Figur 6: Detalj av boreprøve pkt. 3.3 Saxegaardshagen. Lag 6. Foto Hilde Amundsen, NIKU.

Under 43cm med brunt blandet kulturlag fra nyere tid var det et 55cm tykt påført leire- og siltlag (tabell 10, figur 6). I det mørke brune kulturlag under dette ble det funnet planglass og 3 stk. hvitgods, noe som viser at også dette laget var fra nyere tid, 17- 1800-tallet. Under dette, fra 2m under overflaten var det et lag med sot, brent sand, trekull og noe silt. Dette kan være brannrester fra brann på 15- 1600-tallet. At det ligger rett over lag med blåleire kan tyde på at dette er lag i en nedgravning, kanskje en kjeller. Om det er middelalderlag her er mer tvilsomt.

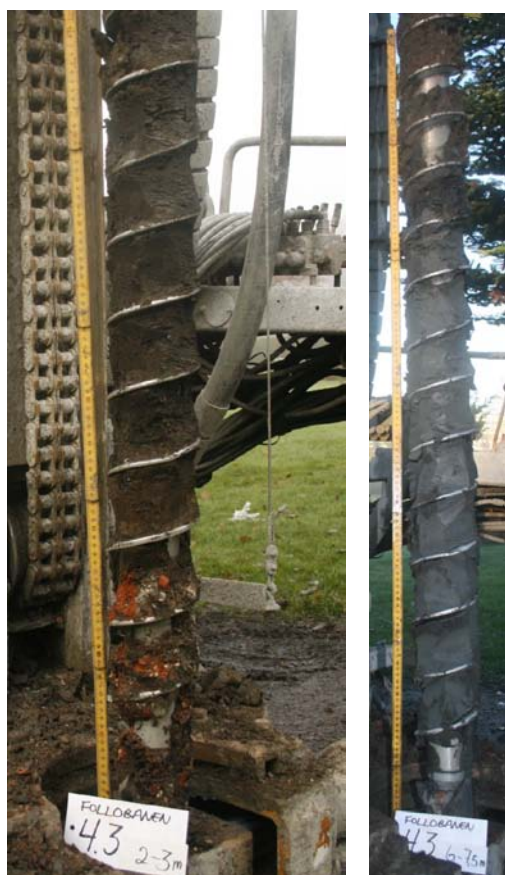
Figur 7: (til venstre). 2 - 3m dybde. Lag med teglsteinsmasser.

Figur 8: (til høyre). 6 - 7,5m dybde. Overgang til naturbakkeleire.

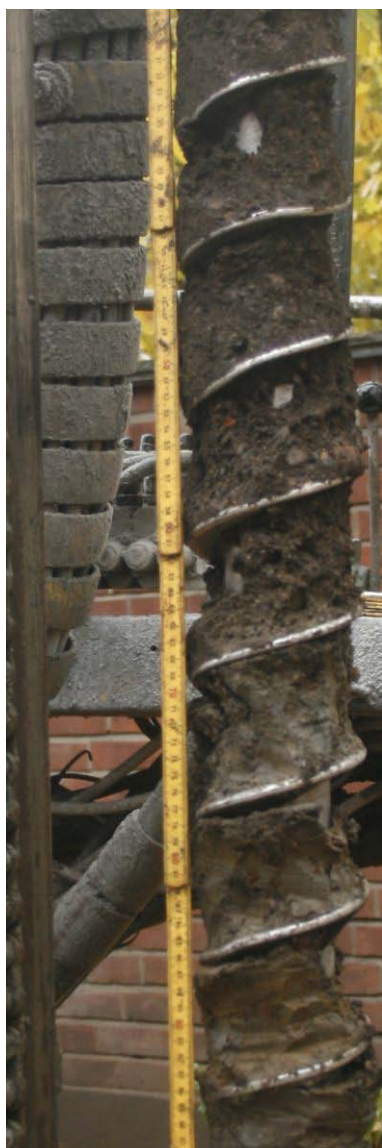
Figur 10: Boresøyle 1 - 2m. Midt i boreprøven lag med trekull, tegl og sand

Under gresstorven var det et brunt, tørt lag med mest humus, men også noe sand, grus, teglflis og stedvis en del kalkmørtel. Under dette var det et tørt brunt blandet lag med humus, noe tegl og sand ned til kote 14,31moh. Dette laget er trolig fra nyere tid, etter 1624. Humusen kan være dyrkingsjord eller sterkt humifisert treverk og annet organisk materiale. Fra 0,70m under overflaten var det et 10-12cm tykt lag med påført grå naturbakkesilt (tabell 14). Dette kan være påført masse fra gravearbeider i nærheten, muligens fra Fischers utgravninger i 1935-6. 1,40m ned var det et blandet lag med noe bedre bevart organisk materiale, trekull, tegl og noe sand. En knokkel ble antatt å være fra kirkegården her, men er trolig heller fra dyr (muntlig meddelelse Berit Sellevold, NIKU). Laget var ca.20cm tykt og lå oppå et tørt silt/leirelag, lyst brungrått med brune flekker av jernutfelling 1,50m under overflaten. Dette gikk ved ca. kote 12,90moh over i jevn gråbrun leire. Begge deler er naturbakke.
