Rapport

NIKU Nr. 273/2011

Miljøovervåking i Dronning Eufemias gate (DEG), middelalderbyen, Oslo

Arkeologisk og jordfaglig undersøkelse med kartlegging av bevaringsforhold og -tilstand samt miljøovervåking av grunnvann og kulturminner, 2010-14.

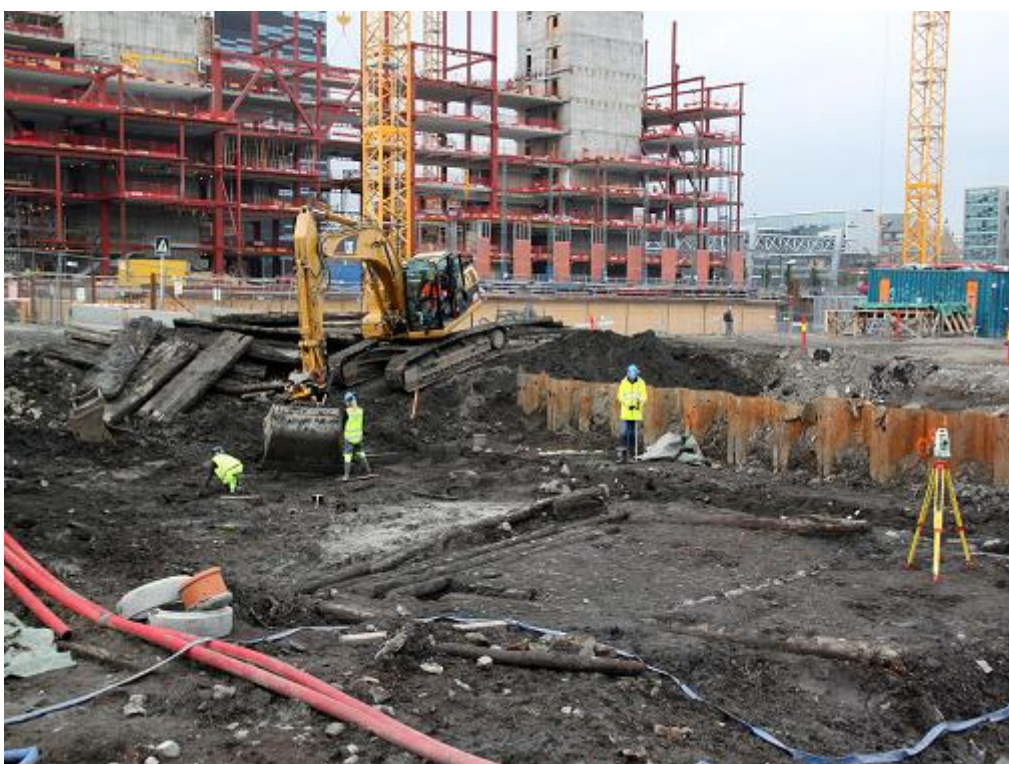
Figur 1: De arkeologiske undersøkelsene i hovedgrøft 1 (øvre lag) i DEG-prosjektet. NIKU_ARK_NR_308092. Foto: NIKU 22.09.2010.

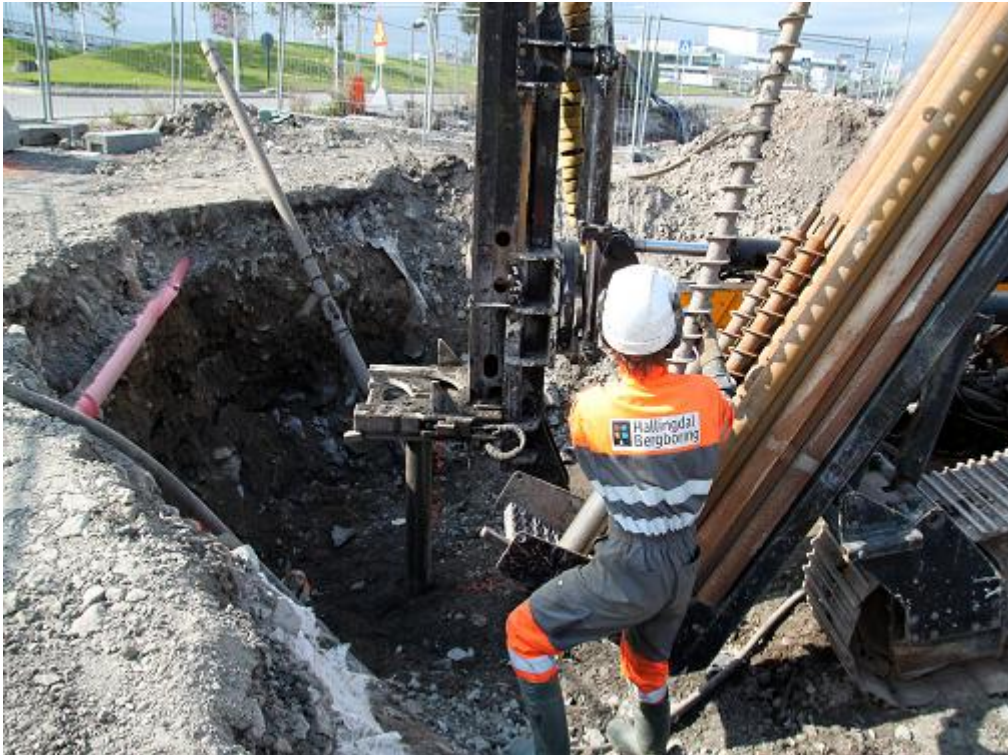
Figur 2: Skovelbor monteres for boring av miljøbrønn 7. NIKU_ARK_NR_ 309531.
Foto: NIKU 08.09.2010.

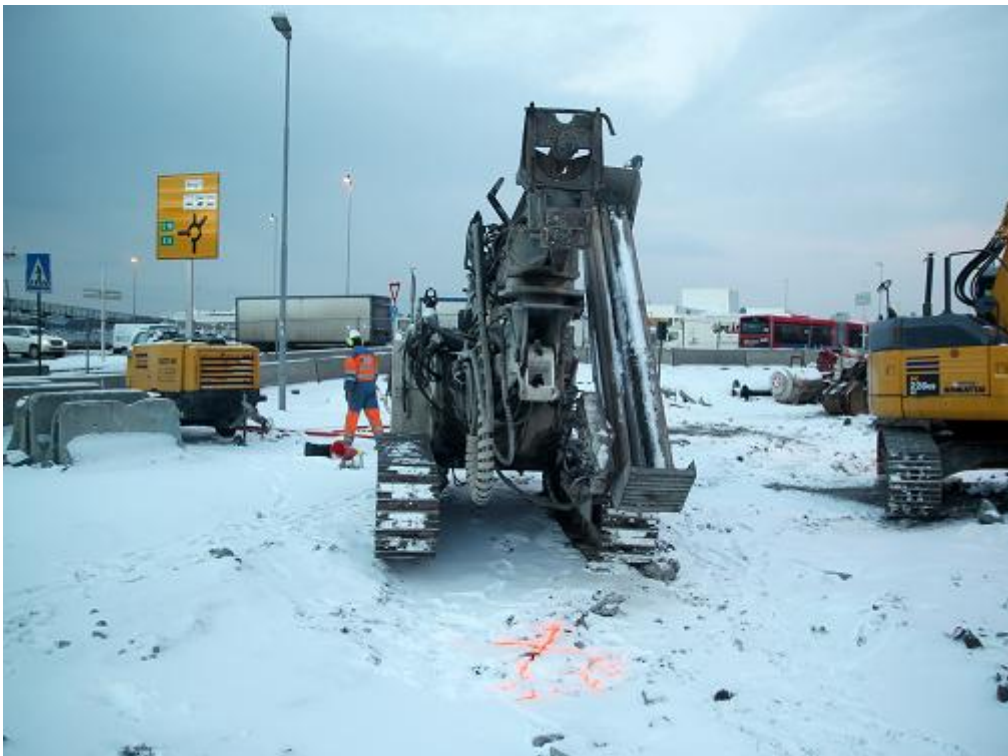
Figur 4: Borerigg i vintervær klar for boring av pelehull 42-15 sørøst i feltet. NIKU_ARK_NR_ 309431. Foto: NIKU 20.12.2010.

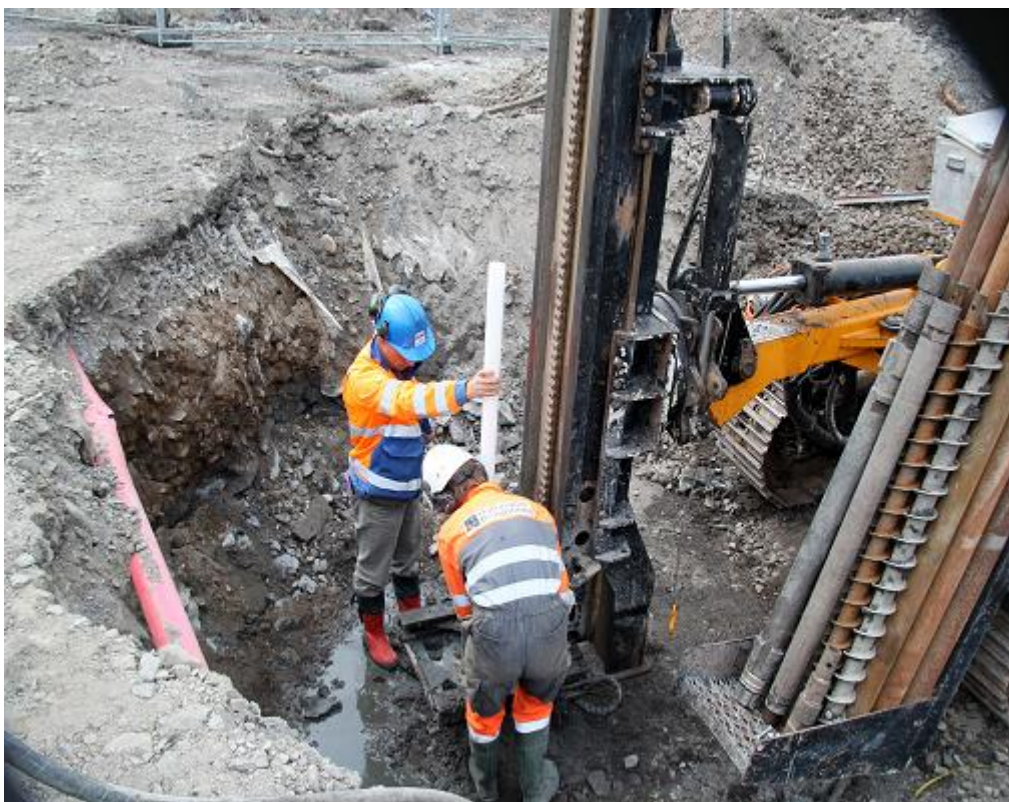
Figur 6: Miljøbrønn 7 monteres av Bioforsk og Hallingdal Bergboring. NIKU_ARK_NR_309535. Foto: NIKU 08.09.2010.

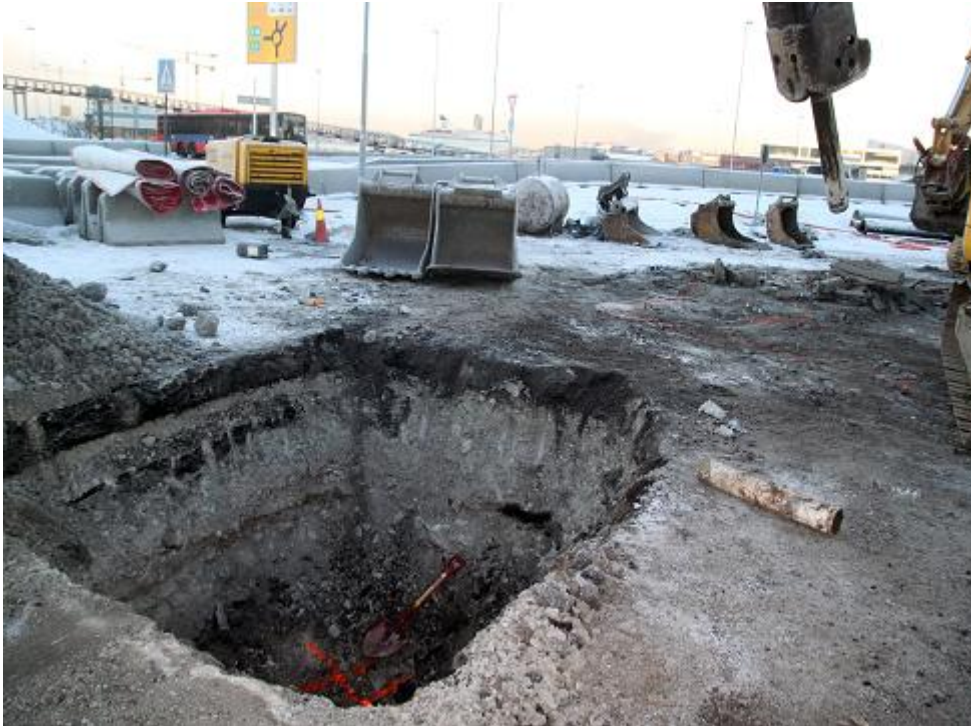
Figur 9: Graving kabelpåvisning gjennom moderne fyllmasser, bla. asfaltlag i eldre veianlegg. NIKU_ARK_NR_309419. Foto: NIKU 15.12.2010.

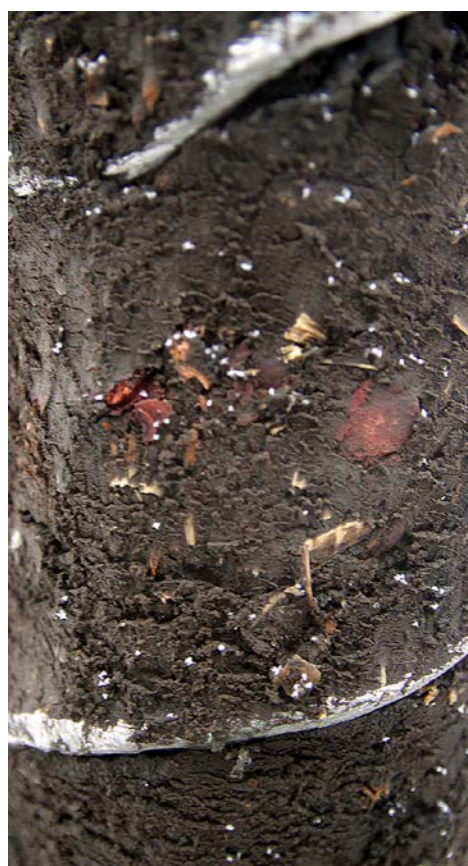
42-24

Figur 12: 1) Oversiktsfoto og nærbilde av Kulturlag A i boresøyle 1, pelehull 42-24. NIKU_ARK_NR_309445 og NIKU_ARK_NR_309446. Foto: Hilde R. Amundsen NIKU 05.01.2011.

Kulturlag A: Mellombrun leire med noe varierende innhold av silt og sand, noen steder også litt humus. Treflis og biter av rød tegl er vanlig forekommende, av og til også bark, lær og taurester. Treflisen varierer i omfang og størrelse, og består av både fersk og morken flis. I enkelte søyler er det konsentrasjoner av store stykker fersk treflis i laget eller i deler av det (kan bety at det er boret direkte gjennom trekonstruksjoner). Andre materialkategorier er observert i enkelte søyler, se funnkatalogen i vedlegg 5. Laget har varierende styrke lukt av råttent egg. Laget finnes vanligvis i øvre del av boresøylene. Det er usikkert om laget er deponert eller sjøavsatt, eller om det representerer en kombinasjon av begge faktorene. Eksempel på kulturlaget er vist i figur 12.

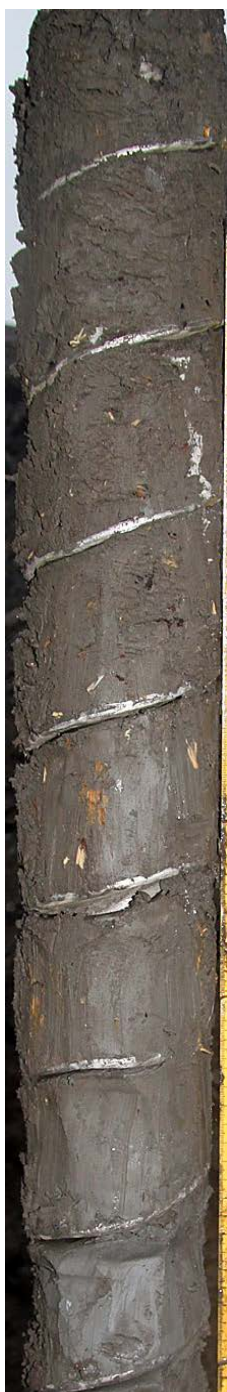
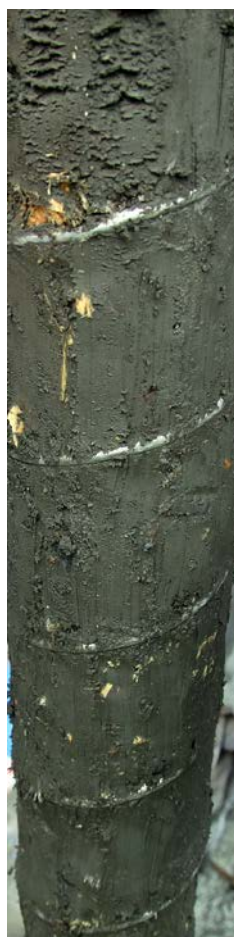
Figur 13: 1) Kulturlag B i øvre del av boresøyle 2, pelehull 42-10 (sjøbunn i nedre del). NIKU_ARK_NR_309486. Foto: Hilde R. Amundsen NIKU 11.01.2011. 2) Nærbilde av Kulturlag B i boresøyle 1, Miljøbrønn 3. NIKU_ARK_NR_309517. Foto: Hilde R. Amundsen NIKU 07.09.2010. Årsaken til de ulike fargenyansene i søylene skyldes forskjellige lysforhold under fototakingen.

Kulturlag B: Mellomgrå leire, og som Kulturlag A med varierende innhold av silt og sand, treflis, rød tegl etc. Gjennomgående et høyere innhold av leire enn i Kulturlag A. I enkelte søyler inneholder laget noe knuste marine skjell, som er påført fra sjøbunnen. Laget er ofte fuktig, spesielt i nedre del. Også dette laget har varierende styrke lukt av råttent egg. Laget finnes vanligvis i midtre del av boresøylene; mellom Kulturlag A og Sjøbunn. Kulturlaget er tolket som et sjøavsatt lag. Eksempel på kulturlaget er vist i figur 13.

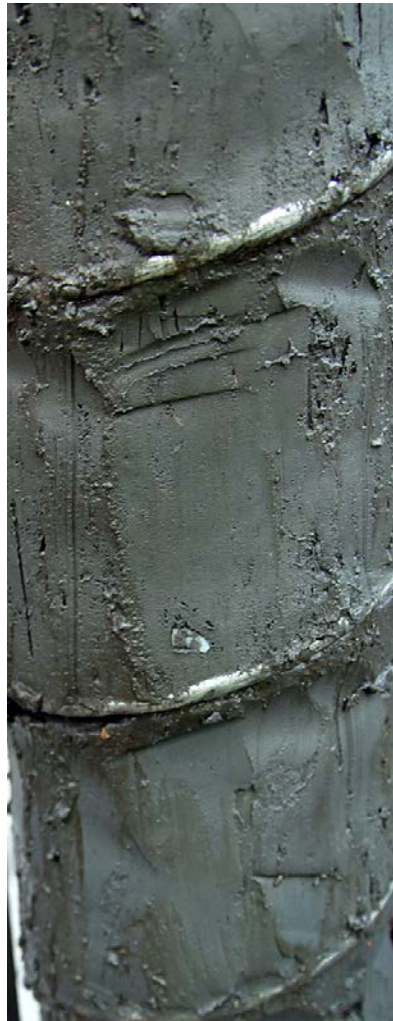
Figur 14: 1) Sjøbunn i boresøyle 2, Miljøbrønn 4. NIKU_ARK_NR_309513. 2) Nærbilde av Sjøbunn i boresøyle 2, Miljøbrønn 3. NIKU_ARK_NR_309521. Foto: Hilde R. Amundsen NIKU 07.09.2010.

Sjøbunn: det nederste laget i alle søylene er den naturlige eller sterile sjøbunnen, som er lik i hele feltet. Det er et sjøavsatt lag bestående av en nærmest plastisk mellomgrå mot blå leire med innhold av spredte knuste marine skjell, ofte også noe treflis og enkelte små biter av rød tegl. Leira er mer plastisk og fuktig lenger ned i sjøbunnen. Treflis og tegl er mest sannsynlig påført fra overliggende kulturlag, mens skjell forekommer naturlig i dette laget. Eksempel på laget er vist i figur 14.

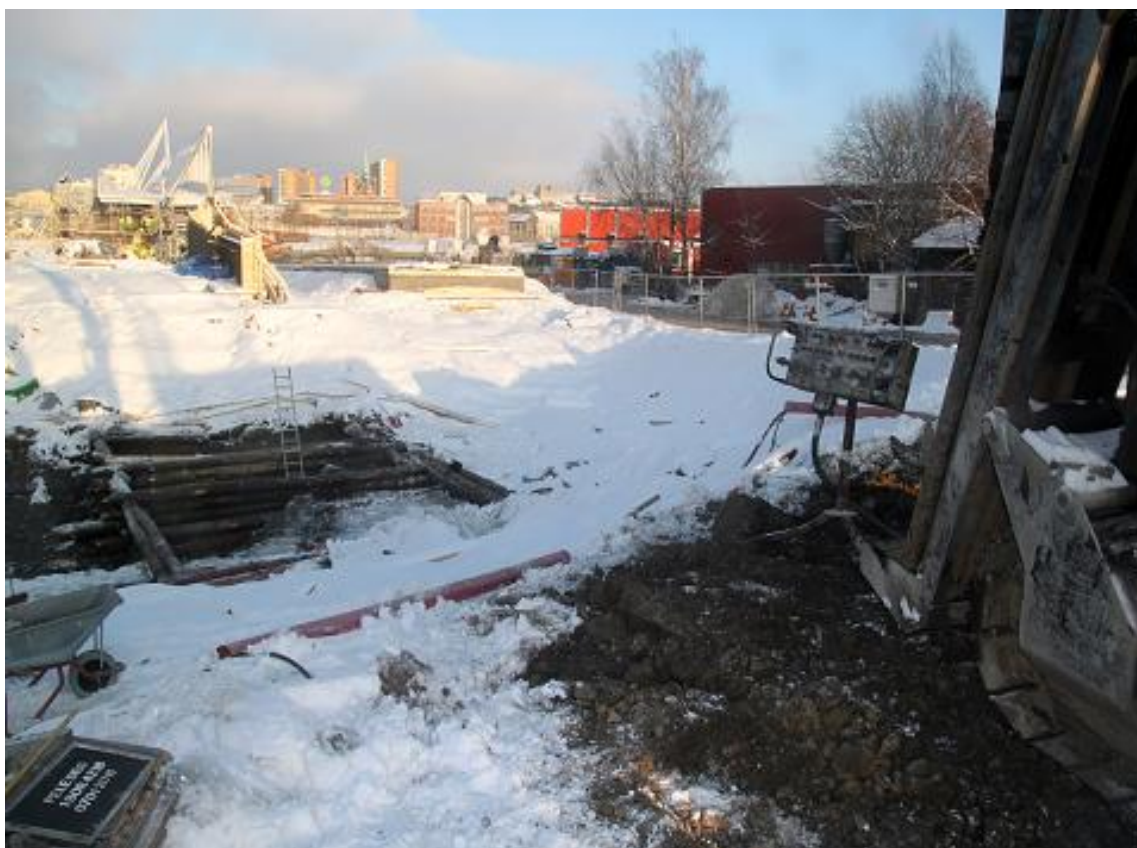
Figur 16: Pelehull 42-18 bores i kanten til bryggekonstruksjon i hovedgrøft 2. Sannsynligvis fortsetter trestrukturene videre sørøst i et område der det er utført borer for miljøbrønner og pelehull (SØ-del av feltet). Se også figur 17 under. NIKU_ARK_NR_309563. Foto: NIKU 07.01.2011.

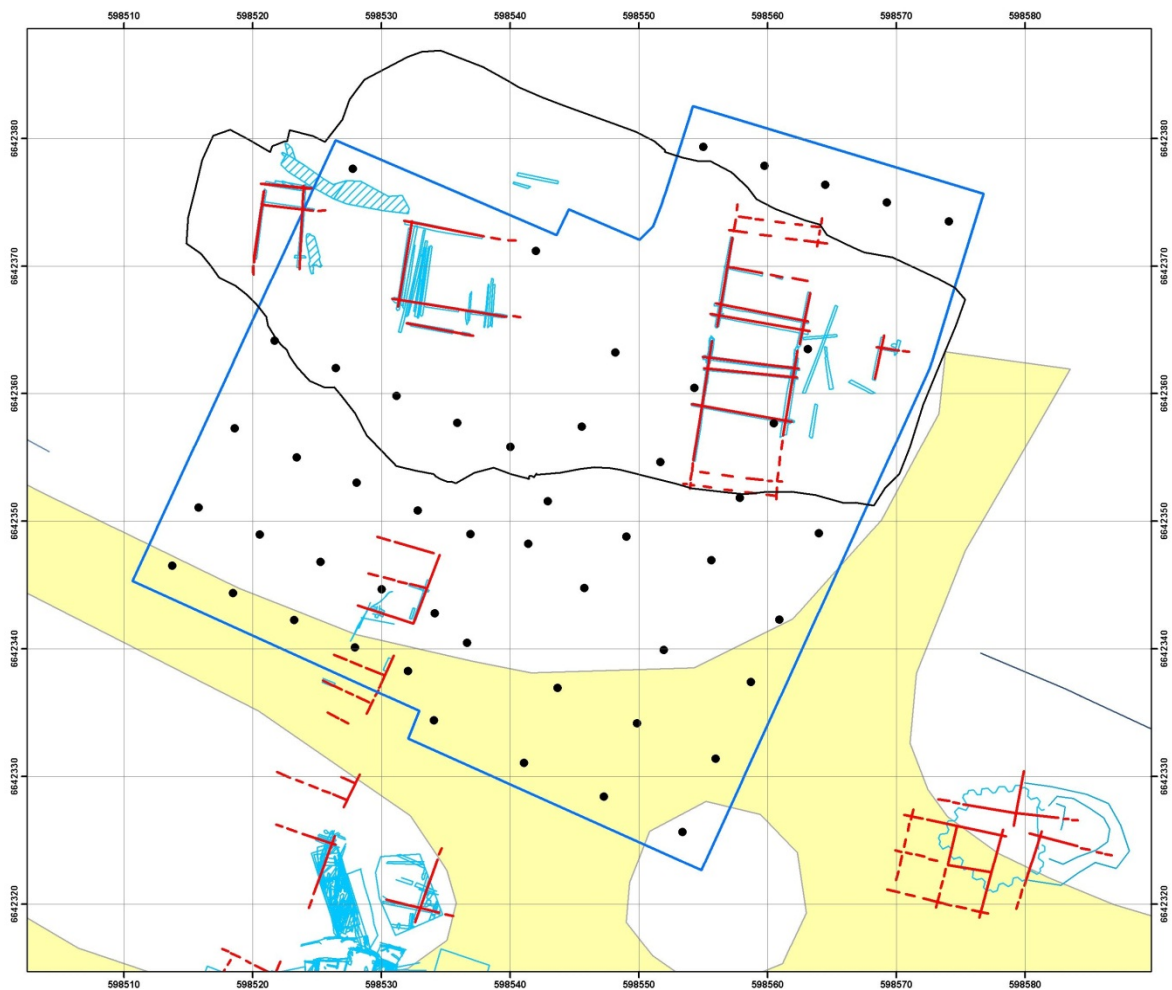
Figur 17: Illustrasjon av trekonstruksjoner innenfor DEG-feltet samt tilsvarende strukturer lenger sør og sørøst som er avdekket ved tidligere arkeologiske undersøkelser. De to skraverte områdene nordvest i DEG-feltet markerer båtfunn. Illustrasjon: NIKU.

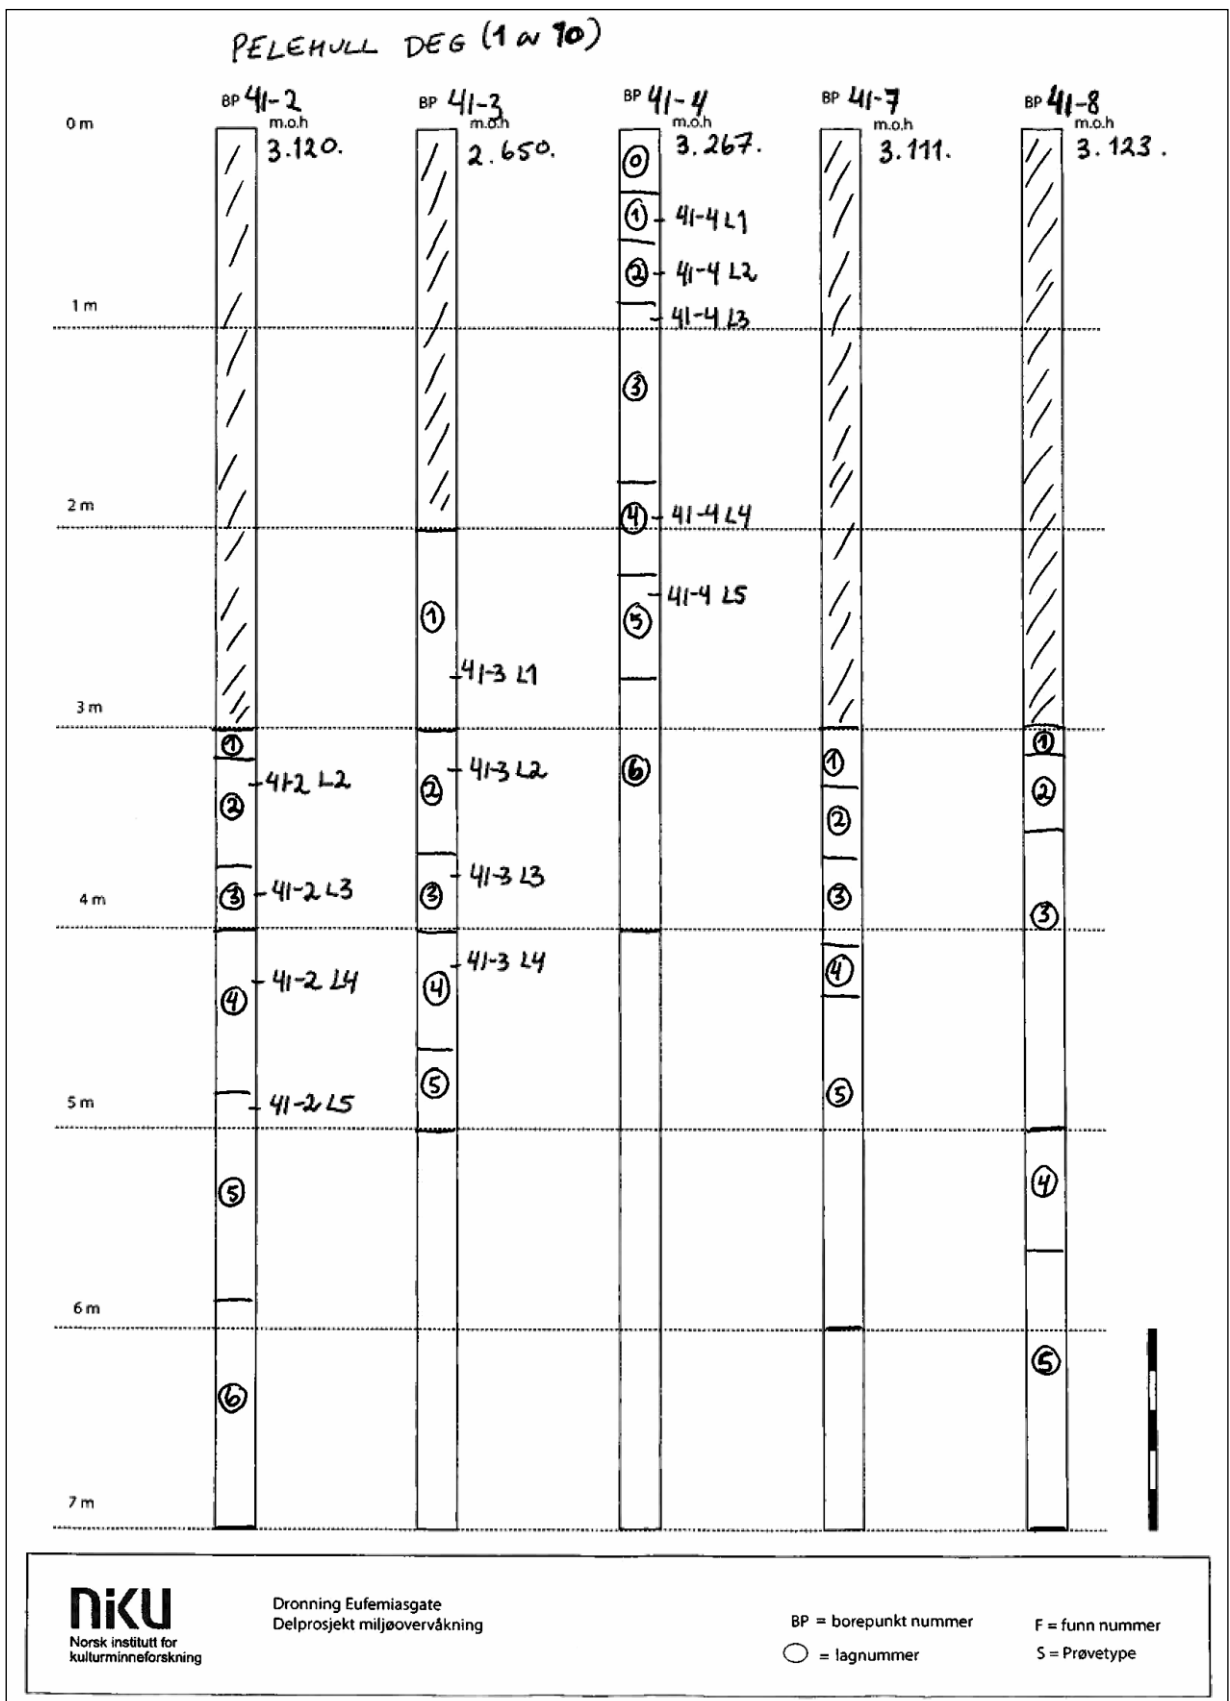
Figur 18. Skjematisk søylediagram av boresøyer PH 41-2 til 41-8 (BP + nr. = pelehull. 0 i sirkel = lag 0, 1 i sirkel = lag 1 osv.).

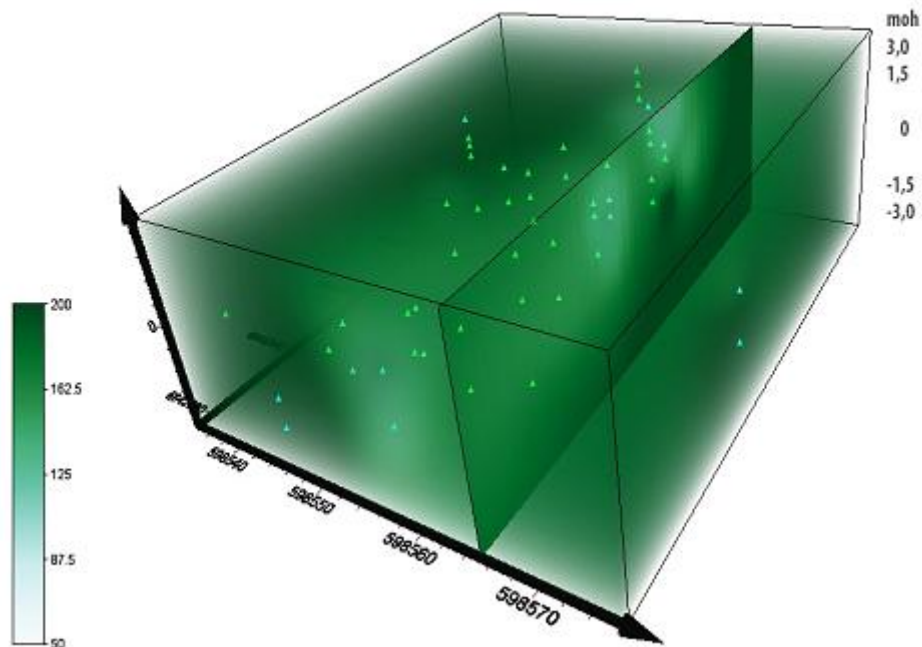
Figur 29. Tredimensjonal fordeling av oksidert Jern FeIII (over) og redusert jern FeII (under) i kulturlag. Området med lafte/-bryggekonstruksjon fra middelalder av større interesse er inntegnet med svarte linjer. De markerte prikkene representerer prøvetakingspunkter.

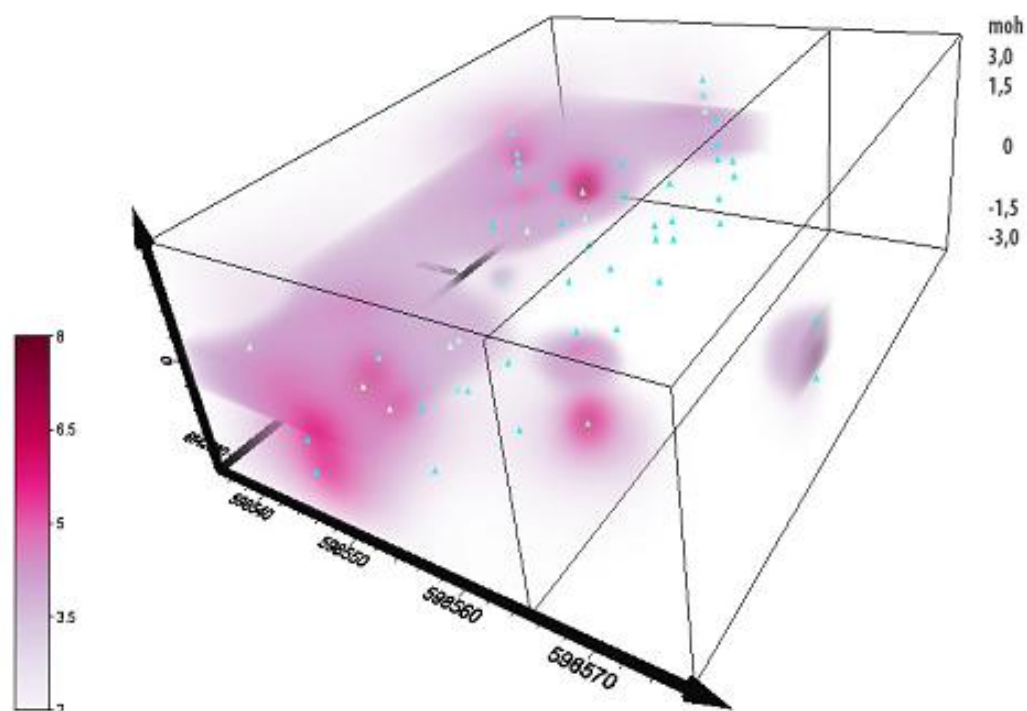
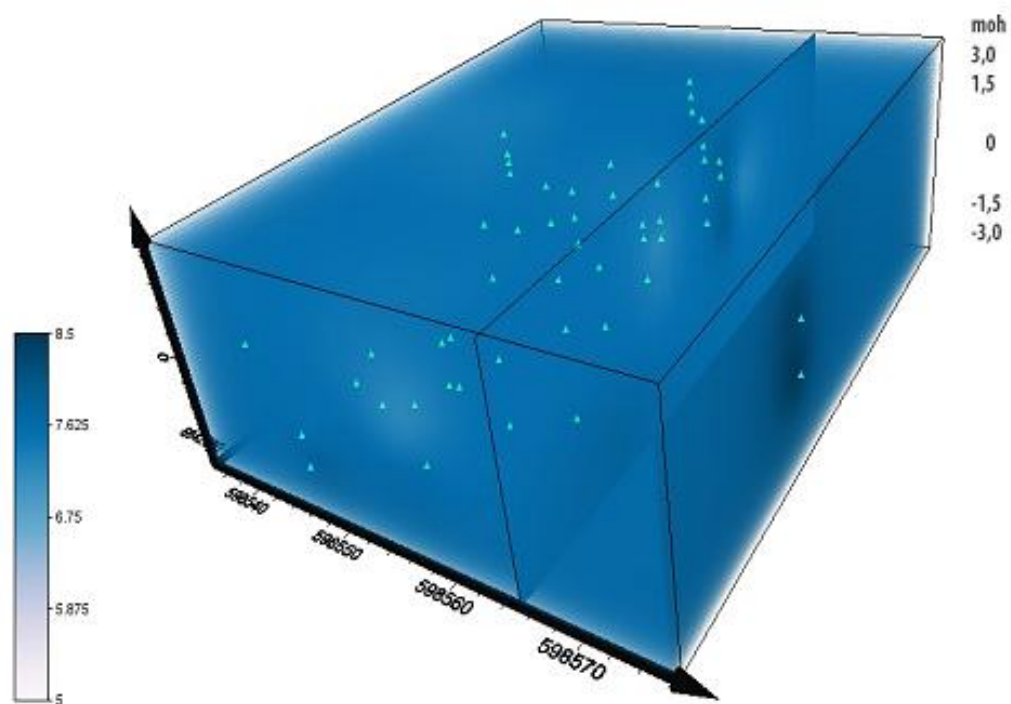
Figur 32. Tredimensjonal fordeling av ledningsevne (over) og pH (under) i kulturlag. Området med lafte-/bryggekonstruksjon fra middelalder av større interesse er inntegnet med svarte linjer. De markerte prikkene representerer prøvetakingspunkter.

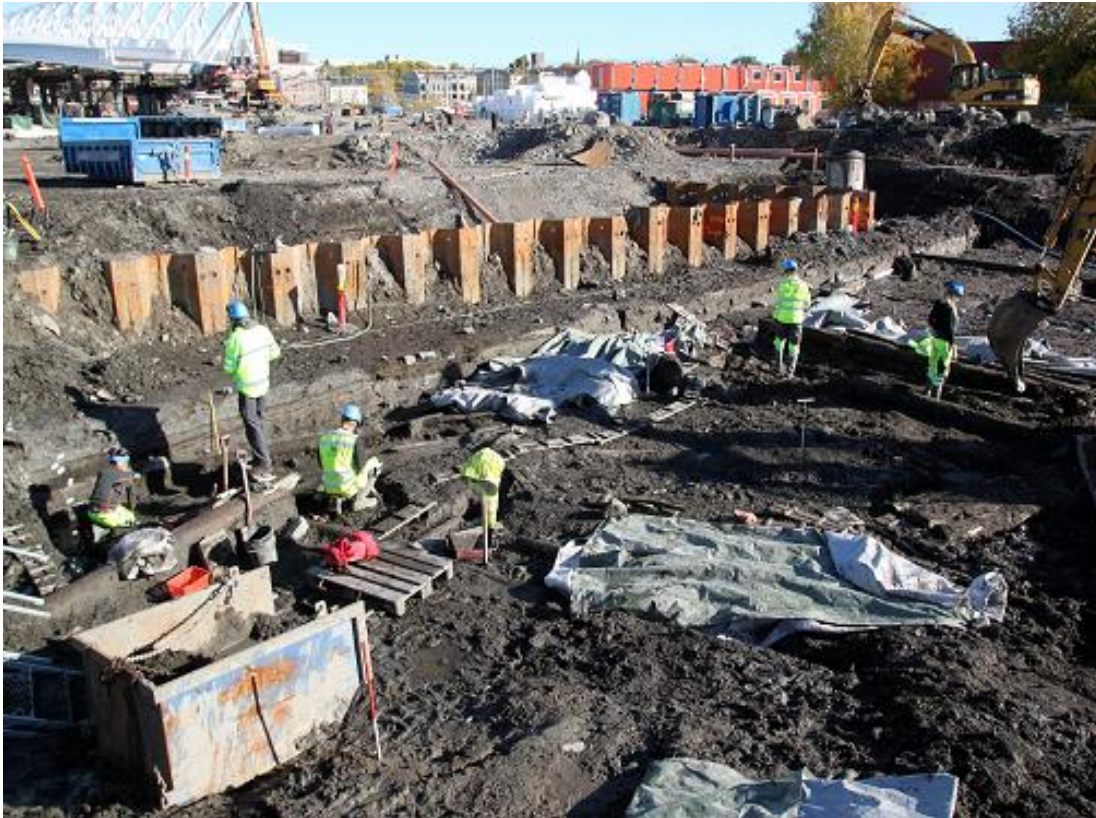
Figur 33: Arkeologisk hovedgrøft 1 med profil 3 (langs spunten) i hele dens lengderetning. NIKU_ARK_NR_308185. Foto: NIKU 10.10.2010.

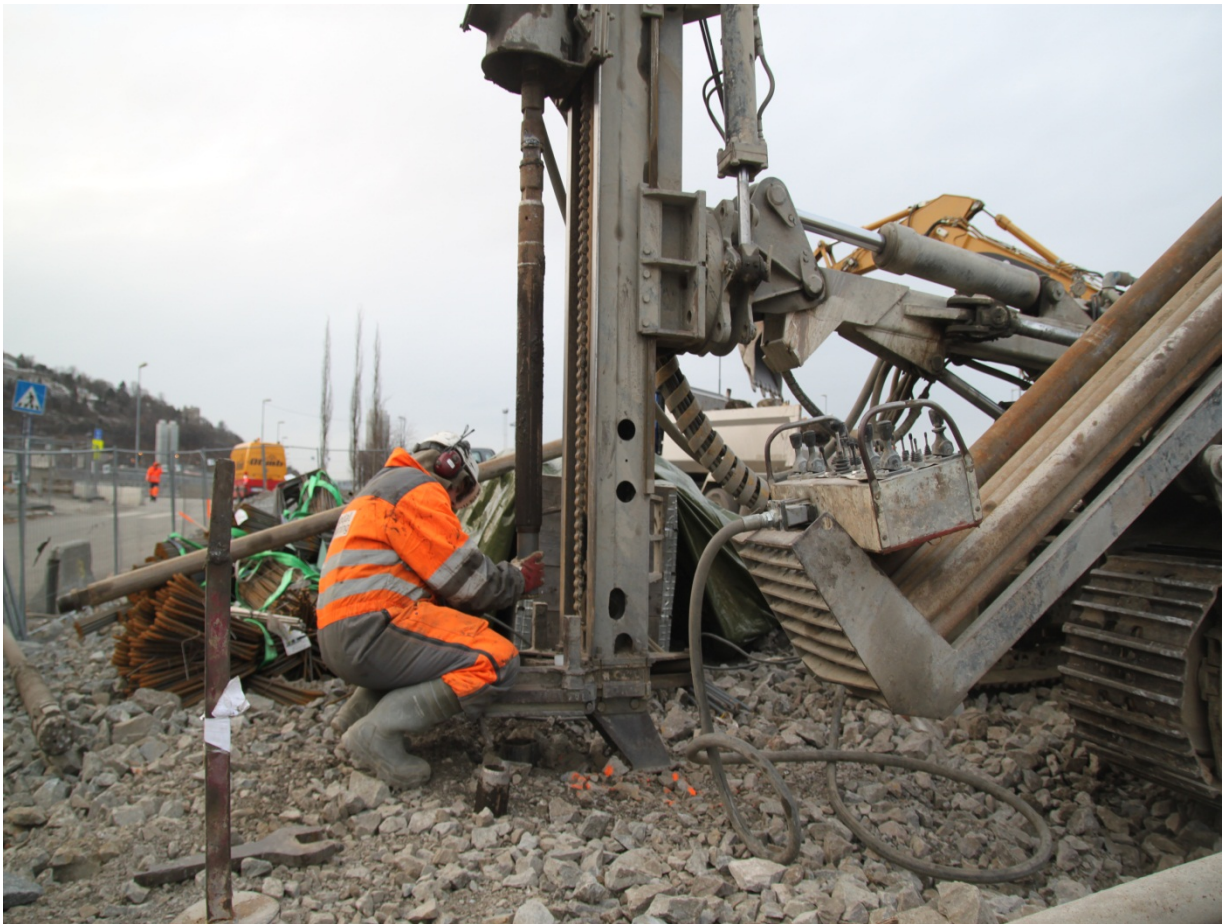
Figur 34: Kjerneboring av KB 44-10. NIKU_ARK_NR_309344. Foto: NIKU 24.11.2010.

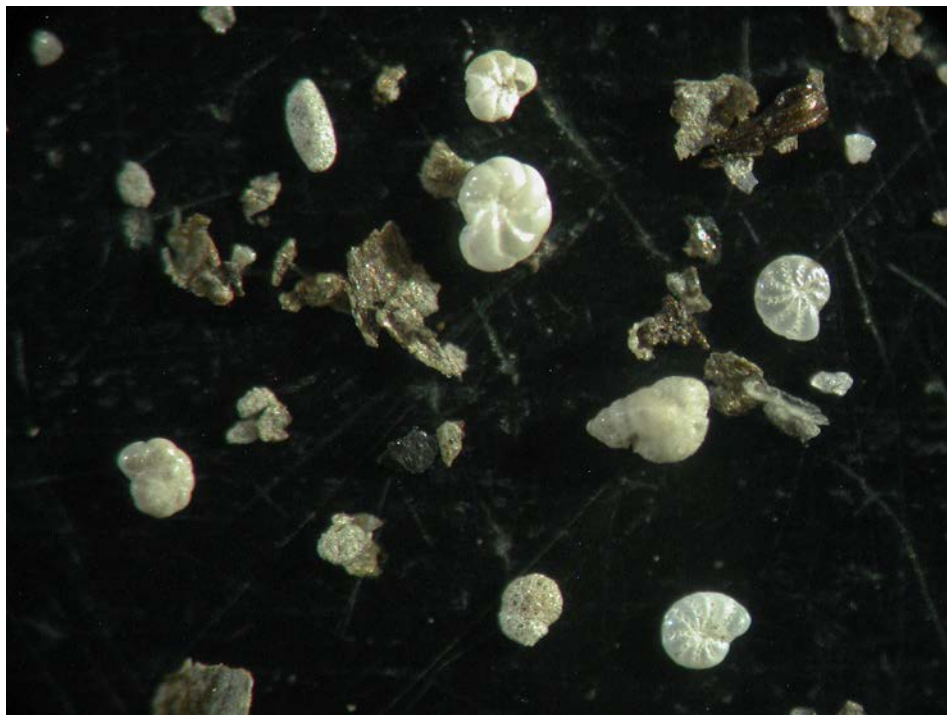
Figur 2. Bentiske foraminiferer fra øvre del (1,92-1,95 m) av kjerne 41-24 som avspeiler estuarint gruntvannsmiljø.
