## St. Knuts kirkeruin på Tilrem

### Konservering 2006-2008

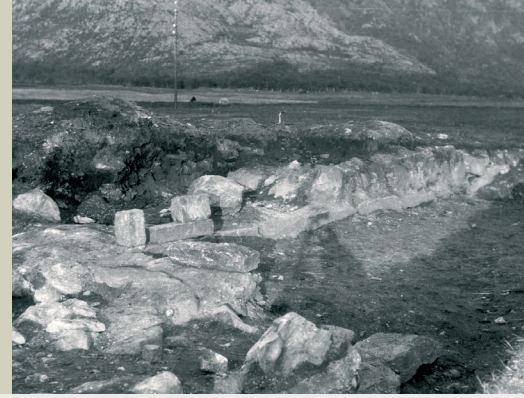
*Fra utgavingen i 1934. Kirkeruinen sett mot nordøst. Foto: Johan Thomassen*

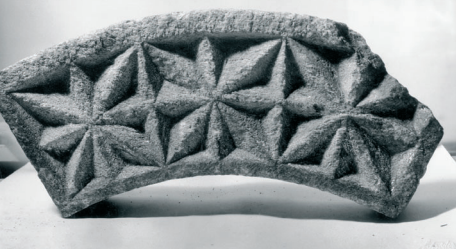
*Stein fra en portal som ble funnet under utgravingen i 1934.*

Kirkeruinen på Tilrem ble første gang arkeologisk undersøkt i 1934-35 av telegrafbestyrer Einar Høvding. Han avdekket murkjerne og enkelte kleberkvadere fra kirkens kor og de østlige delene av skipet. Den vestre avslutningen av skipet ble ikke funnet, og kirkens totale lengde er derfor ukjent. Skipets utvendige bredde er 10,2 meter. Koret er uvanlig stort, med en lengde på 9,3 meter og en bredde på 6,4 meter. Murene var stort sett bevart med ett skift over sokkelnivå. Kleberkvadere indikerer at kirken har hatt kvaderklede murer, noe som tyder på en påkostet bygning. Det ble også funnet et søylefragment og tre buesteiner med dekor av typen «sunken stars».

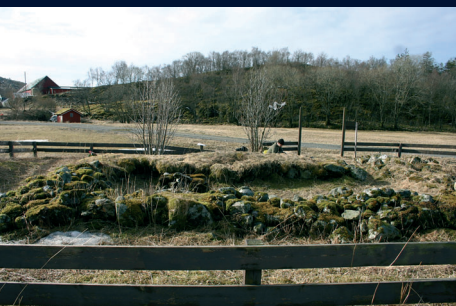
*Kirkeruinens kor sett mot øst.*

Etter utgravingene ble murene bygget noe opp, slik at de i dag har en høyde på ca. 80 cm. Kvadere funnet omkring ruinen, ble stablet opp som et alter i koret, og ruinen og et lite område omkring ble inngjerdet.

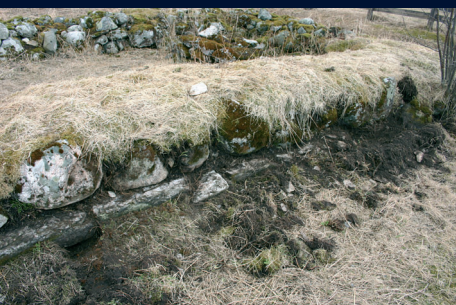
*Sørsiden av koret med sokkel av kleberstein.*
