<p>Riksantikvaren Postboks 8196 Dep. 0034 Oslo</p> <p>Besøksadresse: Dronningensgt. 13</p> <p>Internett: <a href="http://www.ra.no">www.ra.no</a></p>	Statusrapport 2009	
	Prosjekttittel <i>Riksantikvarens ruinprosjekt</i>	
	Prosjektbeskrivelse Generelt (prosjekt mål): Bevaring, tilrettelegging for publikum, skjøtsel og pleie av områdene rundt ruinene samt overvåking og langsiktig vedlikehold. De 12–15 største anleggene vil bli prioritert, samt ruiner som engasjerer lokalmiljøet sterkt. (St.meld. nr. 16 (2004-2005), side 28).	
	Organisasjon En prosjektgruppe bestående av representanter fra Utviklingsavdelingen (prosjektansvarlig), Informasjonsavdelingen og Kulturminneavdelingen. Det er i tillegg tett kontakt med Riksantikvarens distriktskontorer i saker som kommer inn under deres ansvarsområde.	
Mål for arbeidet (delmål, tiltak) i 2009:		
<ol style="list-style-type: none"> <li>1. Konservering og skjøtsel: Tilstandsanalyse, konservering og skjøtsel av utvalgte ruinanlegg.</li> <li>2. FOU og dokumentasjon: Material- og funnanalyser, fotogrammetri, fotodokumentasjon, georadarundersøkelse og analyse av ruinfragmenter.</li> <li>3. Informasjon og formidling: Faktaark, film, utstilling og

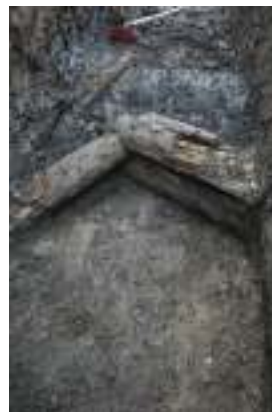
Nes kirkeruin er ferdig konserverert, og det arbeides nå med å flytte parkeringsplassen bort fra ruinen. Det planlegges offisielt åpningsarrangement i 2010. Arkeologiske undersøkelser i forbindelse med flytting av

parkeringsplassen har gitt funn av blant annet tømmerkonstruksjoner fra 1300-tallet.

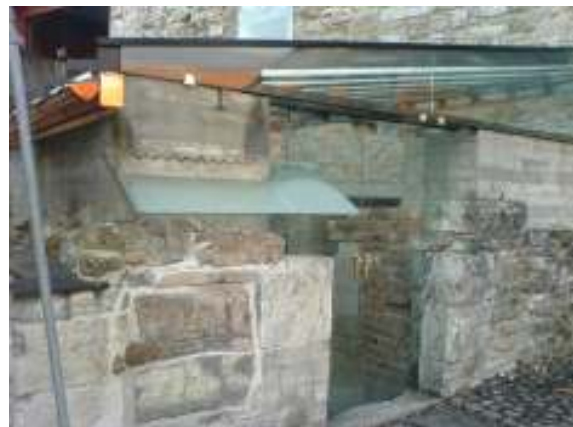
Bispeborgens sydfløy er delvis tatt ned og murt opp på nytt, og ødelagte fuger er byttet ut. Taket over sydfløyen er satt i stand med nye takrenner, glass og nedløp.

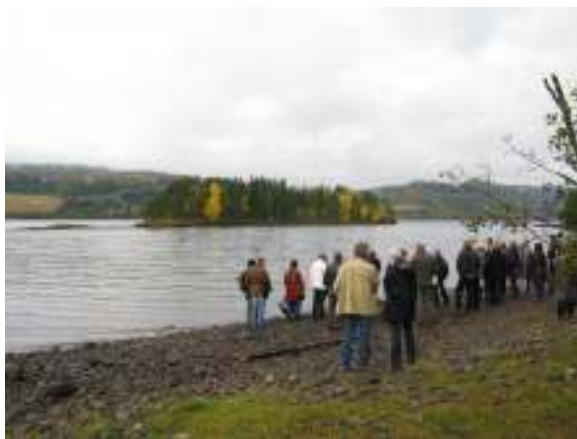
Det er foretatt vegetasjonsskjøtsel og befaringer for å vurdere murenes tilstand. Nytt skilt planlegges i 2010.

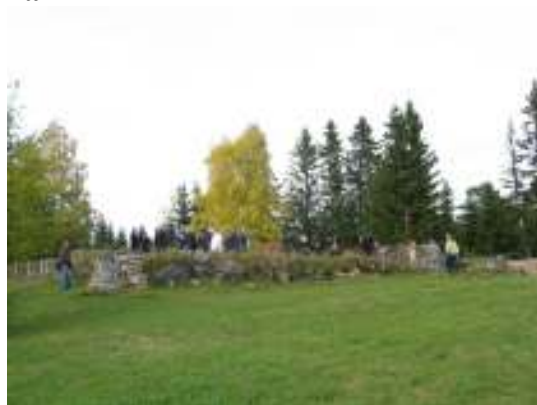
Det er foretatt vegetasjonsskjøtsel og ettersyn av murverk.

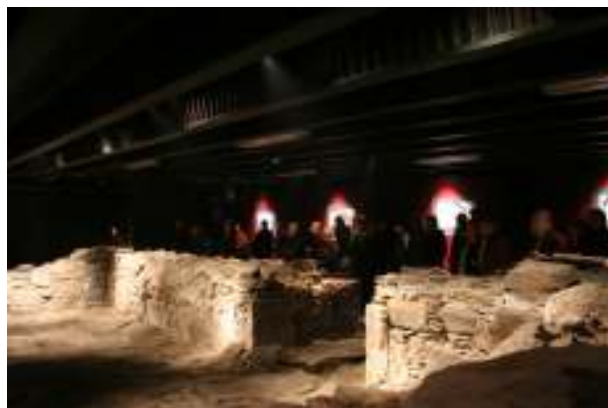
Det har vært arbeidet med konservering av Vinkjelleren siden 2006. Deler av ruinen er tatt ned og satt opp igjen, fuger er reparert, og det er installert nytt klimaanlegg. Ruinen er nå tilrettelagt for publikum. Veggene er 'malt bort' og det vises en utstilling med

funn og rekonstruksjoner. Den offisielle åpningen fant sted 23. november.

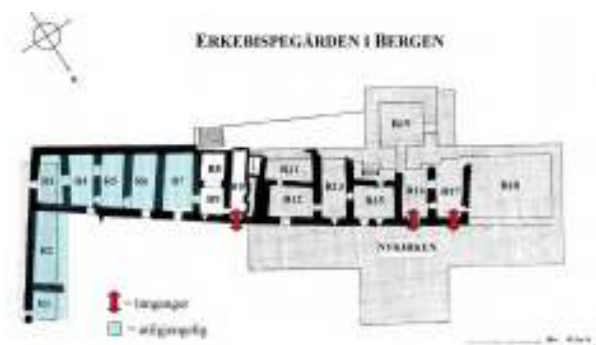
Det er foretatt tilstandsanalyse og konserveringsplan med tanke på oppstart konservering i 2010.

Selve middelaldermurene er i relativt god stand, men bevaringsforholdene er problematiske med til dels store lekkasjer i bygningen over ruinen (Nykirken). Etterreformatorisk beinmateriale er samlet inn og analysert ved Bergen Museum.

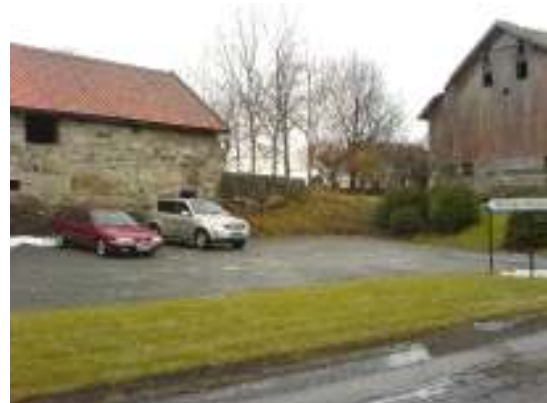
Halsnøy kloster er et stort anlegg med mange utfordringer. Det er i 2009 utarbeidet tilstandsanalyse og det er avholdt seminar for å diskutere tiltak og prioriteringer.

Det planlegges ny adkomst via nåværende parkeringsplass.

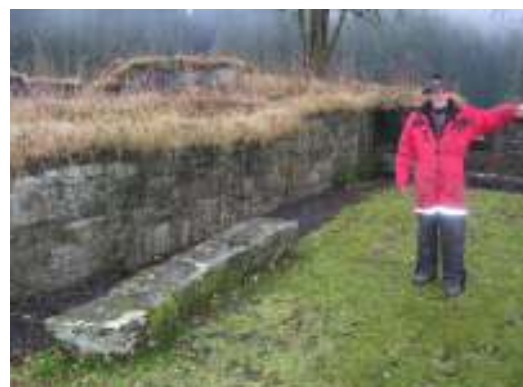
Lyse kloster er også et stort anlegg med bevarte murrester av så å si hele anlegget. Det er derfor en ruin av stor nasjonal

betydning. Anlegget er mye besøkt, og det er et ønske fra berørte parter at det ikke skal stenges av, men konserveres over tid.

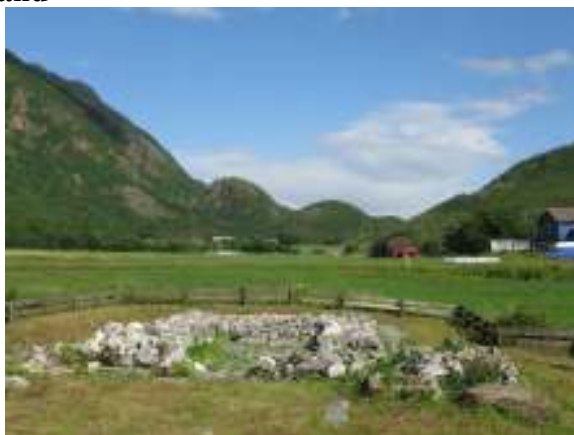
Ruinen er ferdig konserverert, og kommunen har ansvaret for vegetasjonsskjøtsel og ettersyn av murene.

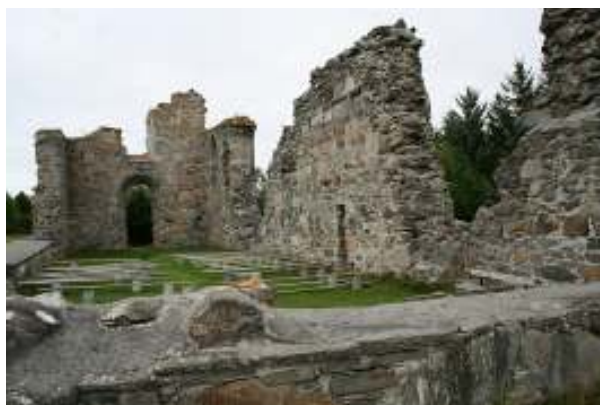
Det er utført vegetasjonsskjøtsel og forberedelse til konservering.

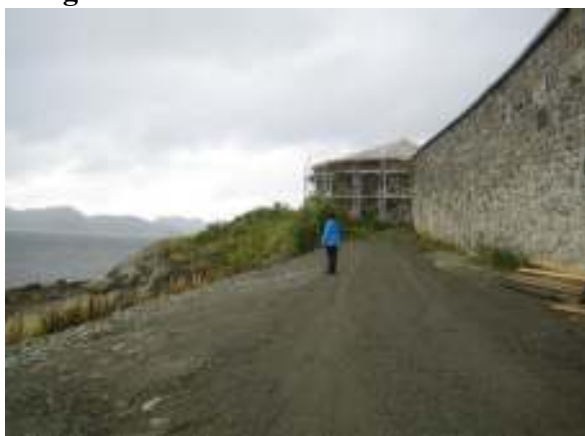
Konservering av murverket i de ytre murene ble avsluttet, og det er gjort klart for konservering av de indre murene i 2010.

Anlegget har fått nye tak med kobbertekking. Dette er finansiert ved hjelp av tiltaksmidler.

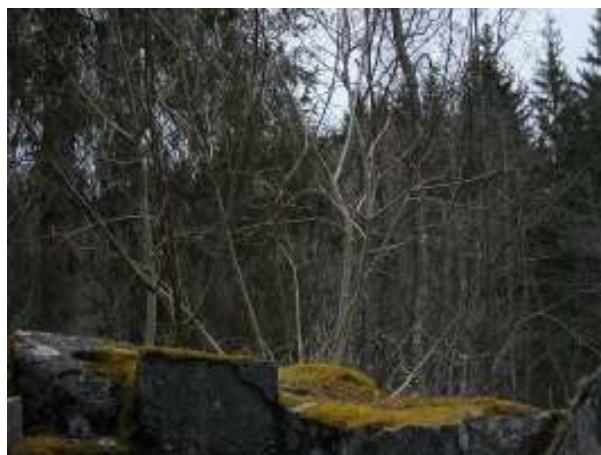
Anlegget er under konservering. Deler av ruinen er tildekket. Det er stort konserveringsbehov, og arbeidet er beregnet å pågå i 2-3 år til. Det skal utarbeides landskapsplan og området skal åpnes opp.

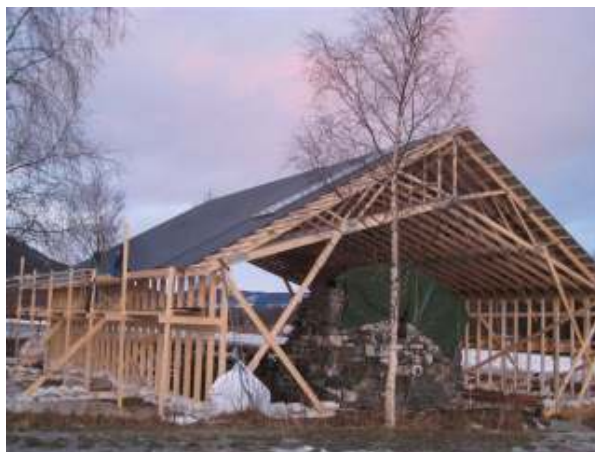
2009 var første år med konservering på Mo. Deler av murverket er tatt ned og satt opp igjen, og gamle sementfuger er byttet ut. Ruinen ligger svært lavt i terrenget, og det arbeides nå også med å finne en løsning for drenering på området.

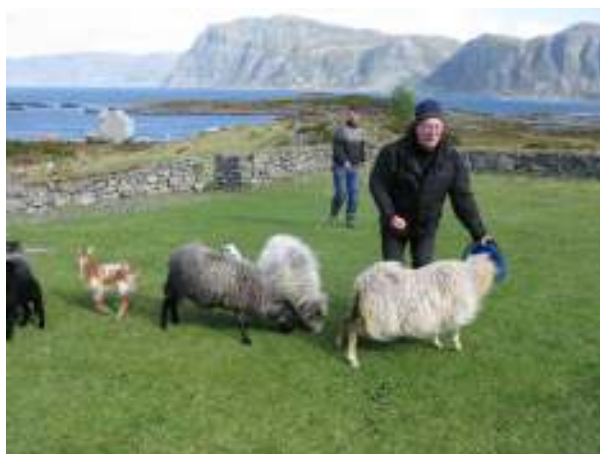
Konserveringsarbeidet fortsetter, og det er i 2009 arbeidet spesielt med Albanustårnet. Tiltaksmidler (500.000) har gjort det mulig å sette i gang arbeidet med å sette inn vinduer i tårnet. Det er også lagt planer for å sette i stand stien opp til helgenanlegget. Hele øya er skannet i samarbeid med NIKU. Området skjottes med beiting og fremstår nå svært velstelt og vakkert.

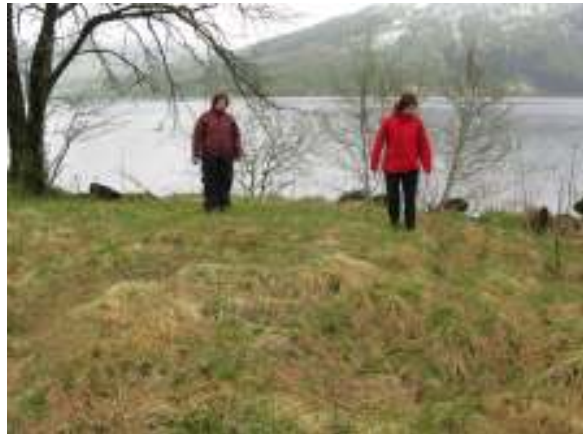
Ruinen er pr i dag kun delvis synlig, og midlene er gått til utarbeiding av skjøtselsplan og skilting. Det er videre ønske om å undersøke området med georadar for å kartlegget eventuelle spor under bakken.

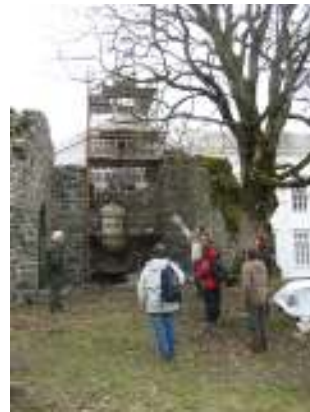
Det er i år arbeidet med konservering av portalen og med indre kjellermur. Portalen er en utfordring i og med at den henger sammen med hovedbygningen og at tidligere konserveringsløsninger har vært til dels svært uheldig.

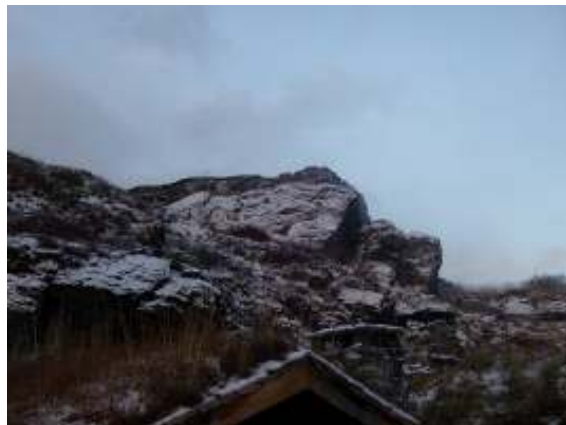
Konserveringen av festningsmurene fortsetter. Arbeidene har pågått siden 2007, og vi ser nå at kalkmørtelen står bra selv om anlegget er værutsatt.

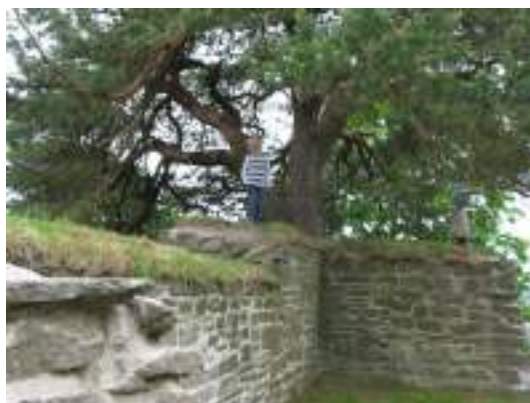
Det er utført vegetasjonsskjøtsel og ettersyn av murverk. Området er en del av geoparken, og det vurderes hvordan dette kan skiltes.

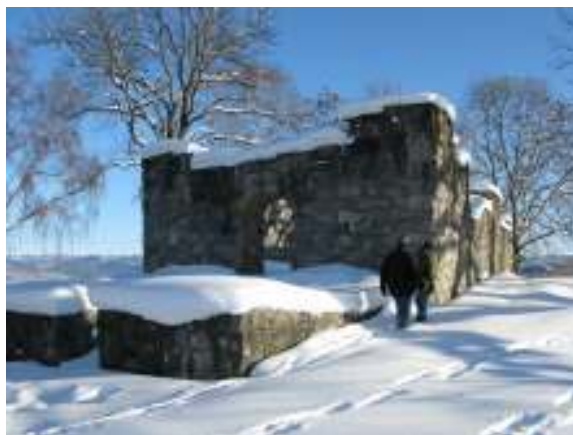
Det er utført tilstandsanalyse og ruinen er klar for oppstart konservering våren 2010.

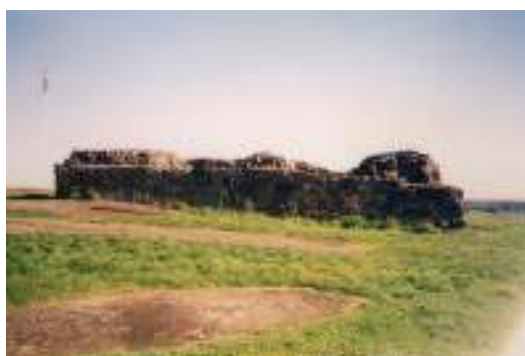
Kommunen og fylkeskommunen fikk tildelt tiltaksmidler til vegetasjonsskjøtsel, ny tilrettelegging og skilting samt muretersyn av Teglkastellet. Deler av arbeidet utføres i 2010.

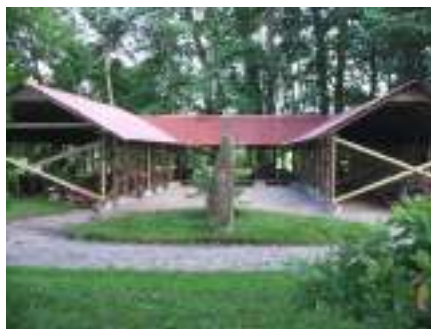
Klostermurene er ferdig konservert og står nå med overbygg for å tørke. Toppdekke legges i 2010. anlegget er dokumentert med georadar (se nedenfor).

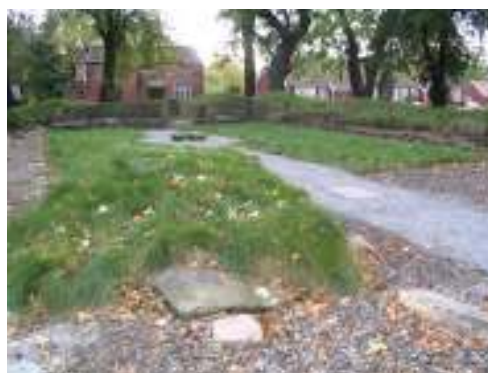
Det ble bevilget 1.300.000 kr av tiltaksmidlene til ny landskapsutforming med vekt på universell utforming samt murerettsersyn. Anlegget er beregnet åpnet i juni 2010.

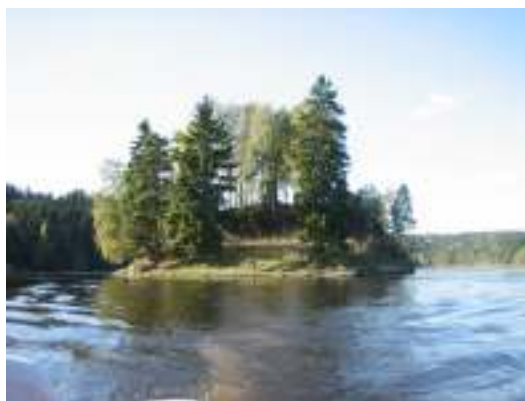
Anlegget er ikke tidligere konservert, og vi har derfor besluttet at det inntil videre ikke skal gjøres inngrep i murverket. Beiteprosjektet fra 2008 ble videreført, og anlegget fremstår nå meget pent med synlige konturer både av murverk og av selve holmen. Dette gjør at anlegget kan oppleves også for de som ikke har anledning til å komme i land.

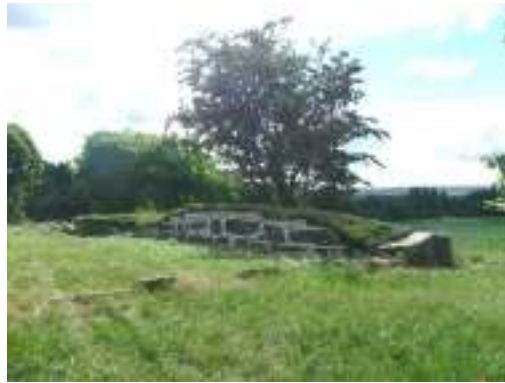
Midlene er øremerket ny skilting og murerrettersyn. Arbeidet med skiltene er i gang og murerrettersyn utføres i 2010.

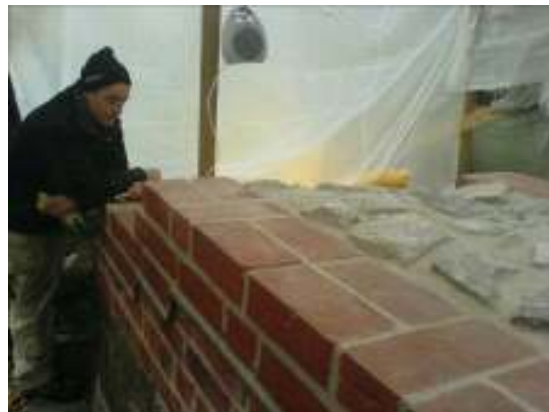
Konserveringsarbeidet har pågått siden 2007 og er beregnet avsluttet i løpet av 2010. En stor utfordring er toppdekket side ruinen ligger i en park som er mye brukt til lekeområde og annen rekreasjon.

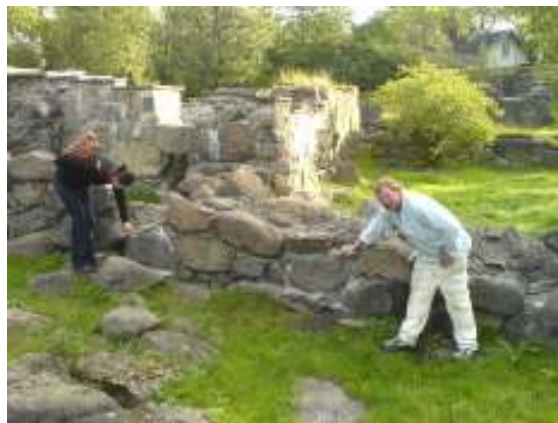
Klosterruinene på Hovedøya er planlagt konservert senere, men tilstanden ble vurdert slik at det var behov for nødkonservering i 2009. Arbeidet er gjennomført med godt resultat, og det forberedes nå ordinær konservering fra 2011. Kommunen driver også vegetasjonsskjøtsel på området.

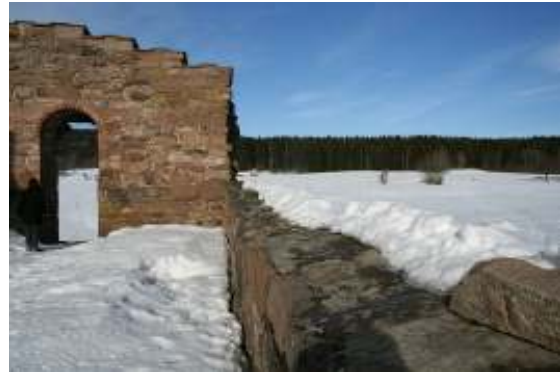
Ruinen er i generelt god stand, men enkelte partier hadde behov for akutt konservering. Dette er utført og ruinen skal ikke gjennomgå større konserveringsarbeidene i de nærmeste årene.

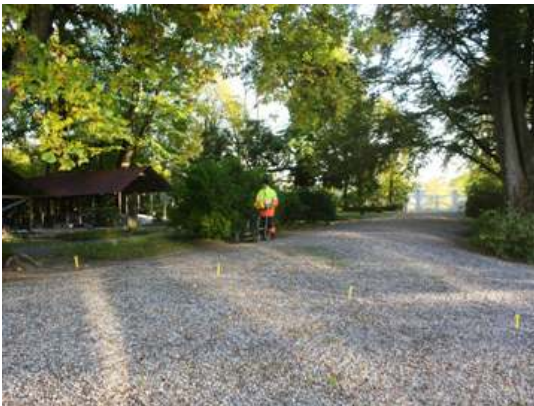
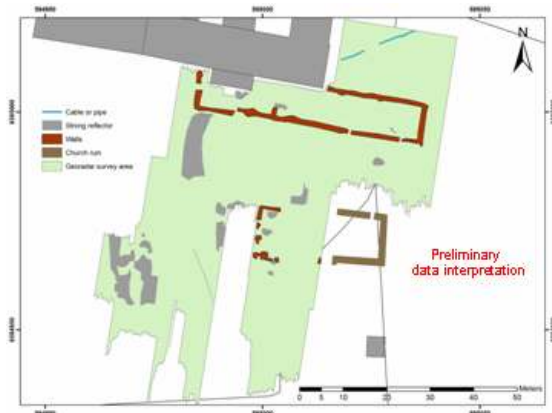
Værne kloster ligger i en privat hage/park, og man har i de senere årene hatt problemer med at det oppstår hull i bakken i et bestemt område. Dette er spesielt i forbindelse med langvarig regnvær. Både dette området, ved kirkeruinen samt et hagen ved hovedbygningen ble undersøkt. Det ble funnet større murrester under bakken på alle tre områdene. Det er besluttet å sikre området med hullene. Ellers blir det ingen inngrep.

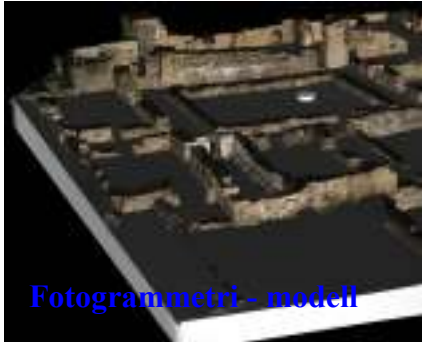
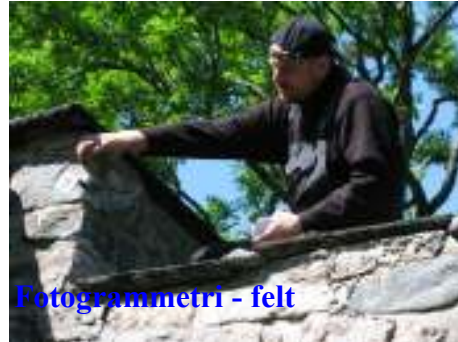
Det er utført fotogrammetri av Steinvikholm, Erkebispegården i Bergen og Munkeby. Data lagres hos Riksantikvaren og etter hvert også hos eierne (kommunene), og brukes i forbindelse med oppmåling, tilstandsanalyse og formidling. Dataene er også tatt i bruk til modellering i forbindelse med formidling.

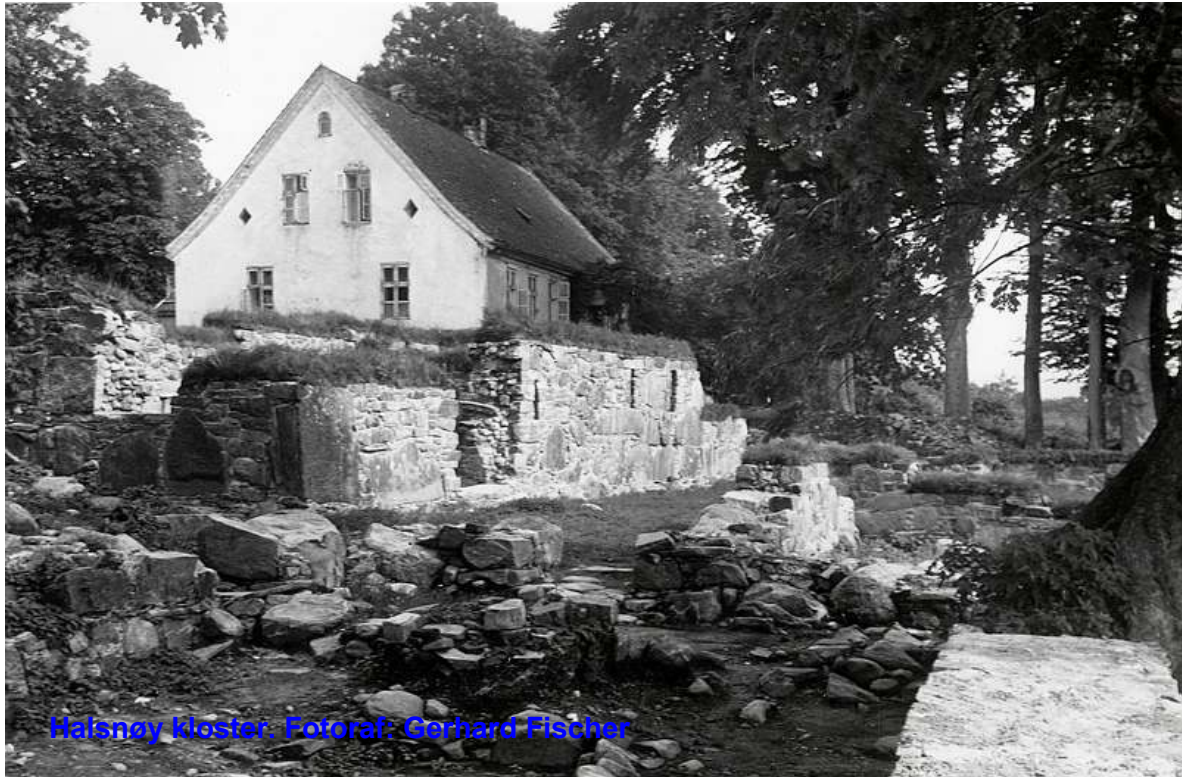
Ruinprosjektet har finansiert skanning av eldre fotomateriale fra Riksantikvarens fotoarkiv. Bilder som viser ruinenes tilstand under de første istandsettingsprosjektene på 1030-tallet er prioritert.

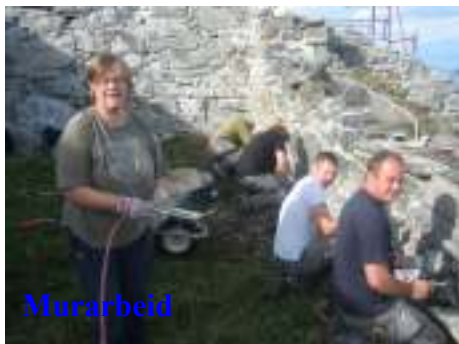
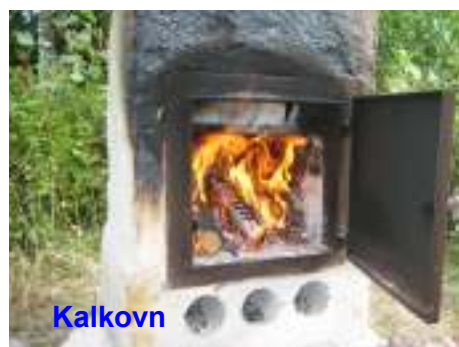
Det ble arrangert seminar for murere i Stjørdal i september/oktober. Kurset samlet 40 deltakere inklusive murerne fra Nasjonale Festningsverk. Det ble undervist i ulike teknikker, materialer og metoder. Det praktiske arbeidet ble utført på Steinvikholm og Munkeby.
