RIKSANTIKVARENS RUINPROSJEKT

St. Mikael's kirkeruin, Rokoberget, Løten i Hedmark

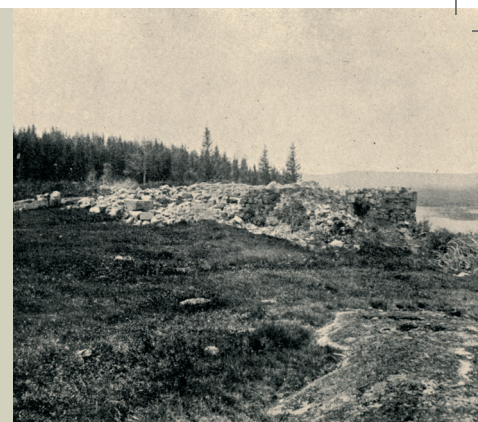
Foto: Reinert Svendsen, 1907.

Ruinen ble gravd ut i årene 1906-07. Da fjernet man også et uthus med gjødselkjeller som på 1800-tallet var blitt bygd opp på ruinen. Ved utgravningene ble det funnet en del kvaderstein og stein fra bueåpninger. Disse har til nå ligget langs murene inne i ruinen. Noen kvaderstein er brukt ved tidligere restaureringer, blant annet til å bygge opp ruinens hjørner utvendig.
