# Vike kyrkjeruin i Vikersund, Modum i Buskerud

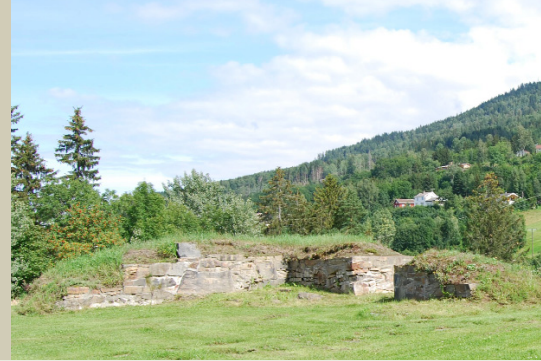
Ruinen sett mot nord-aust.  
Foto: Kjersti Tidemansen © Buskerud fylkeskommune

Dei arkeologiske undersøkingane av ruinen 1969-70 vart leia av Luce Hinsch. Rivinga av murene i kyrkja har vore omfattande, og berre fundament er bevarde bortsett frå skillemuren mellom skip og kor som er ca. 1,5 meter høg. Murane er konserverte, og forsvunne murar er markert med steinheller.

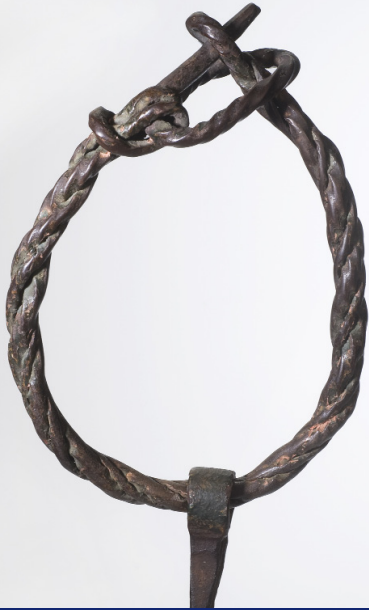
Olavsspenning  
Foto: Bjørn Johnsen © Drammens museum

Innvendig har kyrkja truleg hatt kalkmåleri av raudmåla geometriske figurar. Utgravinga avdekte kalkbitar av dette, i tillegg til ein del av eit blyinnfatta vindaug med ruterforma glasruter. Det blir hevda at fleire mellomalderskulpturar frå Heggen kyrkje opprinneleg tilhørde Vike kyrkje. Desse er i dag i Drammens museum saman med ein Olavsspenning frå døra til Vike kyrkje.

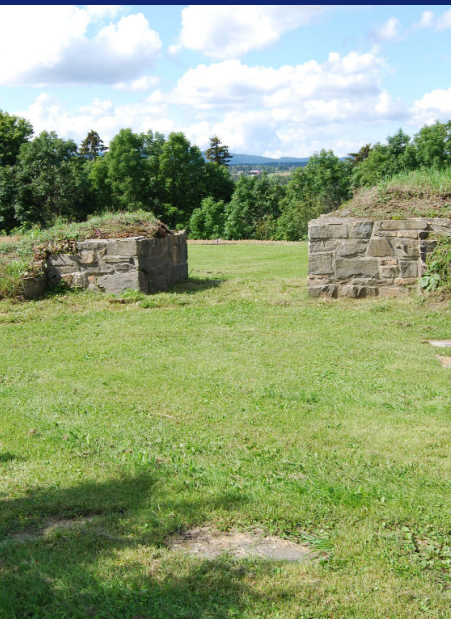
Kor og korponing mot vest.  
Foto: Kjersti Tidemansen © Buskerud fylkeskommune

Dei arkeologiske undersøkingane viste at kyrkja har hatt eit rektangulært skip på 10 x 15 meter. Koret har vore 6,5 x 6,5 meter. I skillemuren mellom skip og kor er det ei koropning, og skipet har hatt vestportal og inngang i vest. Kyrkja har hatt hovudaltar ved austmuren i koret, og sidealtar på kvar side av koropninga. Sidealta har hatt ciborium, baldakiner eller overbygningar over seg. Biskop Jens Nilssøn skildrar i 1595 at kyrkja har spir.
