# Værne klosterruin i Rygge

Værne klosterruin (i middelalderen Varna) ligger sør for Moss i Rygge kommune. Ruinen ligger et par kilometer vest for Rygge kirke, ut mot kysten. Den ganske unnselige ruinen ligger relativt utilgjengelig til i en privat park, men besøkes stadig av skoleklasser, historielag og interesserte enkeltpersoner.

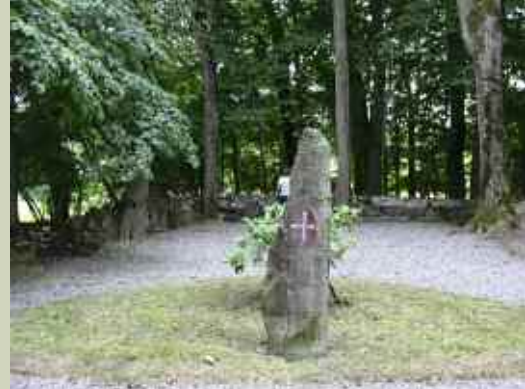
Værne kloster før trærne er felt. Bautastein med malteserkors i forgrunnen (V-Ø)

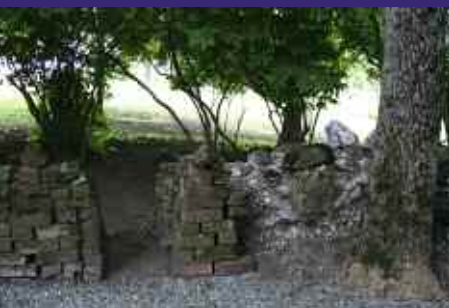
I 2005 ble vernemyndighetene oppmerksom på at ruinens tilstand var alvorlig, og at noe måtte gjøres raskt. Mørtelen i murene var vasket ut og det var mye utrast løs stein, og mer var i ferd med å rase ut. Murkronene har stått åpne slik at vann har kunnet trenge inn i murene og dels løse opp mørtelen og dels gi frostsprenging. Røttene til de store trærne som vokser tett innpå murene, har også sprengt ut murverket mange steder. Deler av teglmurene var dessuten kun stablet opp av tegl funnet i området. Dette er svært ustabile murpartier som vil rase ut hvis besøkere klatrer på dem.

Detalj bilde av teglsteinsmur (S-N)

I 2007 startet arbeidet med å fjerne flere store løvtrær inne i og på ruinen. I 2008 og 2009 skal murene istandsettes. Arbeidet vil skje i etapper. Etter at fugene er renset må murene tørke ut under et midlertidig tak over en lengre periode før de kan fuges på nytt. Taket er også viktig for at ny kalkmørtel skal herde godt nok.

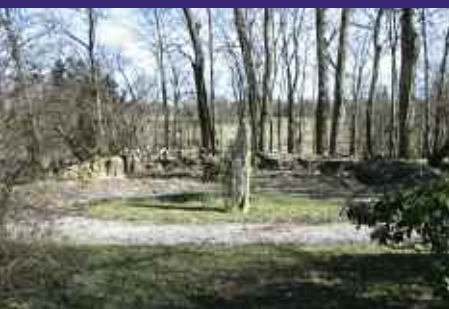
Oversiktsfoto av klosterruinen etter at trærne er felt (V-Ø)
