Lyse kloster

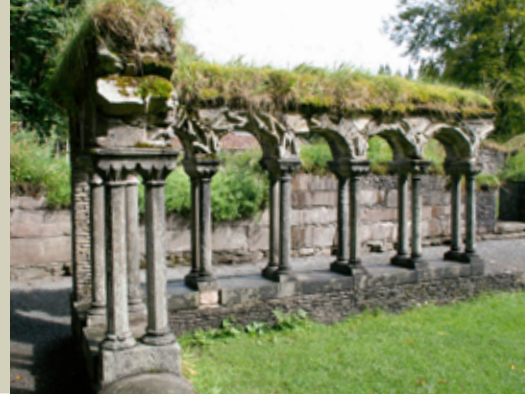
Søyler mot klostergangen.

Den første utgravingen som fant sted i ruinene, ble utført i 1822, der klostergården ligger. I 1838 ble det rensert opp i kirken, og i 1888-89 sto Fortidsminneforeningen for en omfattende utgraving under ledelse av N. Nicolaysen. Etter en restaurering av anlegget i 1920-årene har det bare vært utført flere mindre undersøkelser og konserverings-tiltak. I 1990 ble for eksempel tre steinsarkofager dekket av trekonstruksjoner. Korsgangen er delvis restaurert og gjenoppbygget med en rundbuet arkaderekke med parvise søyler.

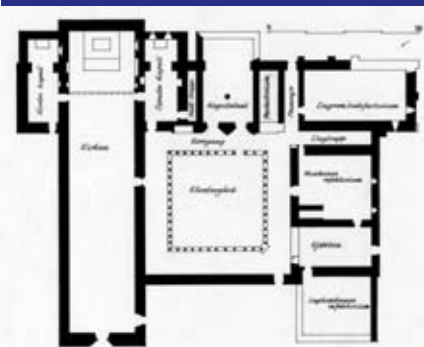
Plantegning av klosterets mange rom.

Ruinene etter klosteranlegget er såvidt godt bevart at de gir oss en oppfatning av hvordan kirken og to av fløyene har vært utformet. Kirken er en-skipet med to sidekapeller på hver side av koret. Innvendig måler den ca 40x90m. Den har hatt flere portaler som viser klosterets ulike funksjoner: en som fører fra skipet ut i det fri, en som gikk ut til klostergangen, en som kan ha hatt forbindelse til vestfløyen der legbrødrene hadde tilhold, en som gikk fra koret til kirkegården via nordre kapell, og endelig en som førte til søndre kapell og derfra videre opp natrappen til munkenes sovesal i østfløyens overetasje.

Det finnes få skriftlige kilder om klosteret, og de omtaler ikke bygningsmassen. Bortsett fra grunnleggingsåret har vi ingen kronologiske holdepunkter. Det vi vet, er at grunnplanet er karakteristisk for cistercienserklosterene, med en firkantet klostergård på nærmere 20x20 meter med korsgang på sørsiden av klosterkirken.

I østfløyen lå bl.a. en kapitelsal med hvelvet tak og sovesal. I sørflyøyen lå kjøkkenet og refektoriet, matsalen. Ornamentikken i Lyse kloster viser en klar engelsk innflytelse. Arbeidet er dessuten så presist og dyktig utført at det enten må ha vært utført av engelske steinhuggere eller av folk med direkte tilknytning til engelsk håndverkstradisjon.
