På en steil fjellknaus overfor Steinberget ved Trondheim ligger ruinene etter borgen som kong Sverre Sigurdsson oppførte som forsvar mot de mange angrepene på Nidaros i borgerkrigstiden. Ruinene ligger i dag inne på området til Trøndelag Folkemuseum. Borgen omkranses av friluftsmuseets mange bygninger, som er flyttet dit fra by og bygd siden museet ble grunnlagt i 1913.

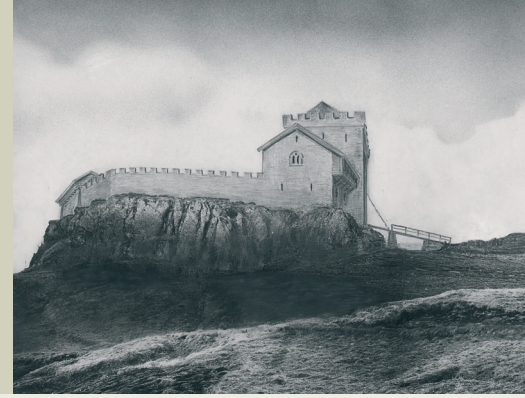
Fantasifull rekonstruksjon, tegning på foto.

Tolkninger av ruinen tyder på at den besto av et kraftig kvadratisk portttårn med lavere bygningsfløyer på begge sider, og ringmurer omkring resten av plataet. Nyere undersøkelser har vist at det også kan ha vært teglbygninger på vestsiden av anlegget.

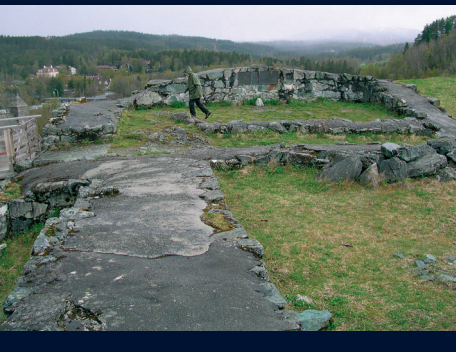
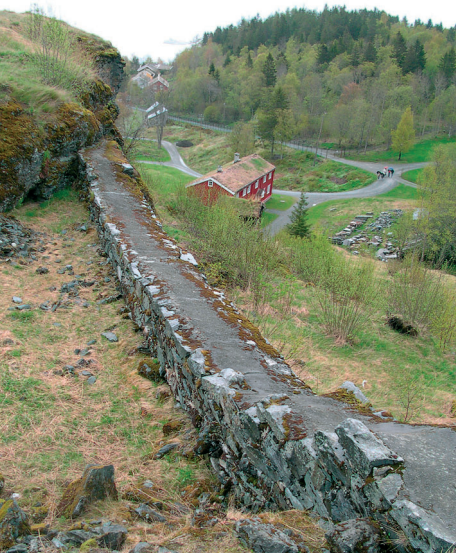
Rester av borgruinen.

I 2003 utarbeidet Nidaros Domkirkes Restaureringsarbeider en tilstandsanalyse på oppdrag fra Trøndelag Folkemuseum. Rapporten konkluderte med at ruinen generelt var i dårlig stand, men at de originale middelaldermurene var i bedre forfatning enn de rekonstruerte murpartiene. Dette er et resultat av at en mindre egnet mureteknikk ble tatt i bruk under rekonstruksjonsarbeidet.

I 2006 ble konservering igangsatt. Foreløpig er arbeidet konsentrert om østmuren, hvor det støpte toppdekket og sementfugene nå er fjernet. All sement skal etter hvert erstattes med kalkmørtel, og ruinen skal få nytt toppdekke. Det vil totalt ta ca. seks år å sette hele ruinen i stand.
