## **NIKU-rapport**

### **Middelalderruiner 2006, Delprosjekt 3, Murkroner: Bruk av leire og bentonitt**

**Annika Haugen og Ellen Hole, NIKU, Oslo, 30.11.06.**

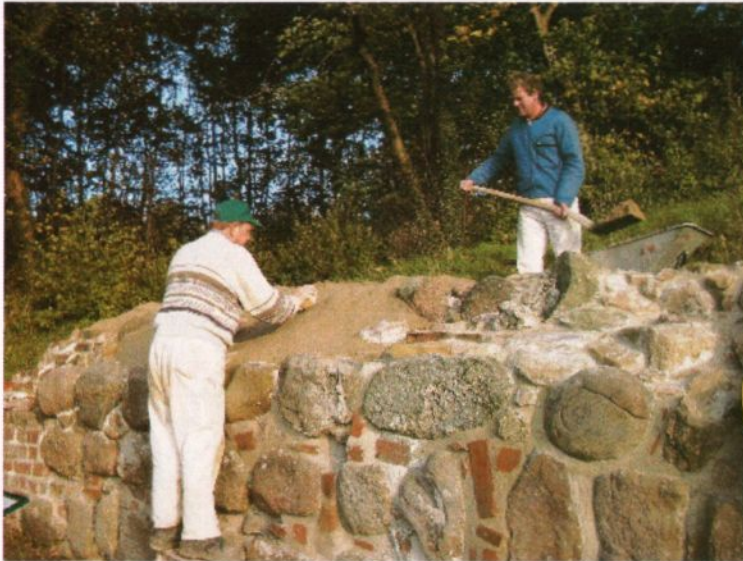
**Bilde 1.** Påføring av bentonitt-grus-blanding som toppdekke på murkroner.

Bentonitten som er blitt brukt på ruiner har vært i form av granulat, ikke i kombinasjon med papp i skiver eller liknende. Tørket granulat (0-2 mm.) er blitt blandet i tvangsblender med vann og grus (0-5 mm.) i forholdet 1:3. Hvis blandingen ikke er blitt helt sammenhengende har noe mer vann blitt satt til blandingen.

Etter at ruinens murverk er blitt reparert og sikret har bentonitt-grus-blanding blitt lagt på eller mellom steiner på murkronene i et lag med tykkelse 10-15 cm. Oppå dette har grov sand, småstein eller teglbiter blitt lagt for å lage feste for jord og gresstorv i midten. Dette laget har også fungert som et "tråkkelag" i de tilfeller gresstorven har blitt slitt bort. Bentonitten kan bli veldig glatt og laget med småstein, tegl og grus har gitt nødvendig friksjon. Jordlaget over tråkkelaget bør gjøres minst 5 cm. tykt. Tyngden av stein, jord og gresstorv danner et mottrykk som trengs når bentonitten blir våt og utvider seg. Mottrykket skal gjøres så stort som mulig for å få materialet til å bli så tett som mulig. Bentonitten sveller hvis det ikke legges tyngde oppå den. Ferdig-gress er altfor tynt og bør unngås. Torven legges i to lag; det underste med gresset nedover og det øverste omvendt. Gress og urter kan gro gjennom toppdekket uten at bentonitten blir skadet av det. Man må dog passe på at ikke større rotsystemer fester seg inn i selve murene. Gresstorv og urter skal være av god kvalitet, ikke altfor tykk og gjerne fra området rundt ruinen slik at det har lett for å gro på ruinens murkroner. Torven kan godt trekkes ut til kanten av murkronene slik at så mye vann som mulig enten blir sugd opp av torven eller har mulighet for å renne utover kanten. Bentonitten og torven bør legges på under oppholdsvær med "passe" relativ luftfuktighet. Med dette menes at det ikke bør være sol og heller ikke ekstremt tørt eller ekstremt fuktig. Det meste av vann under normal nedbør vil trekkes inn i gresstorven. Bentonitten kan egentlig legges på vinterstid, men gresstorven gror da veldig dårlig. Perioden 1. november til 1. april bør derfor unngås.

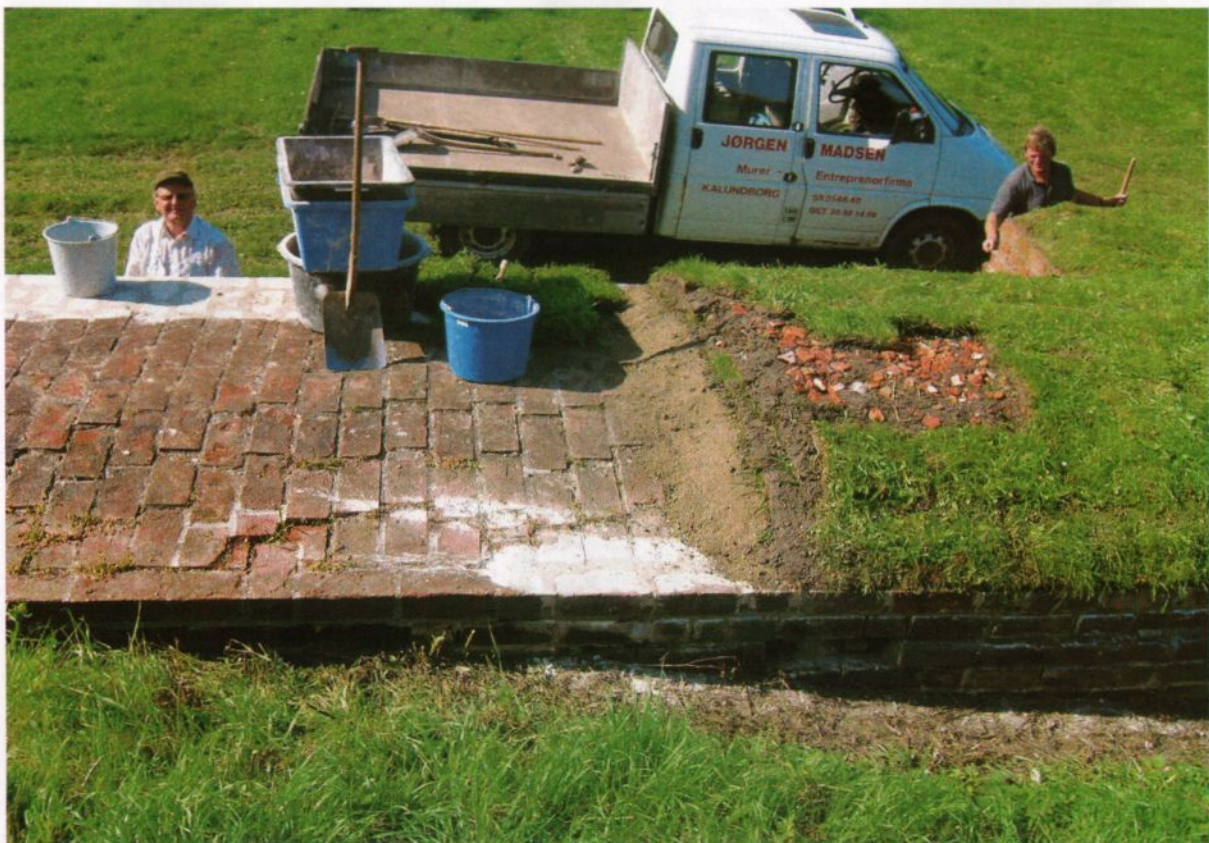
**Bilde 2.** Kalundborg, Sjælland, Danmark. Arbeider gjennomføres i 2006. Foto: 2006

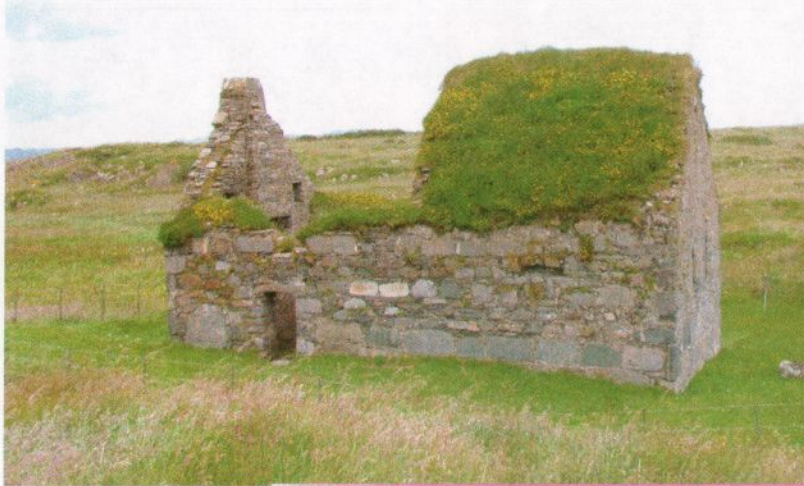
Bilde 5. Eilean Mor, Skottland. Toppdekke med leire og torv. Foto: Historic Scotland.

Etter at ruinens murverk er blitt reparert og sikret har leire - sand – grus - blandingen blitt lagt på eller mellom steiner på murkronene i et lag med tykkelse på ca 10 cm. Oppå dette har man lagt ett lag gresstorv. Torvbitene har blitt lagt med noe overlapp slik at det har lett for å gro tett på ruinens murkroner. Tykkelsen på torvlaget har vært opp til 10 cm. Dette gir et relativt tungt lag med torv, som bidrar til å holde leirelaget under på plass. Merk at det kun er snakk om to lag til sammen, ett med leire og ett med torv - det har ikke blitt lagt noe eget jordlag i mellom disse.

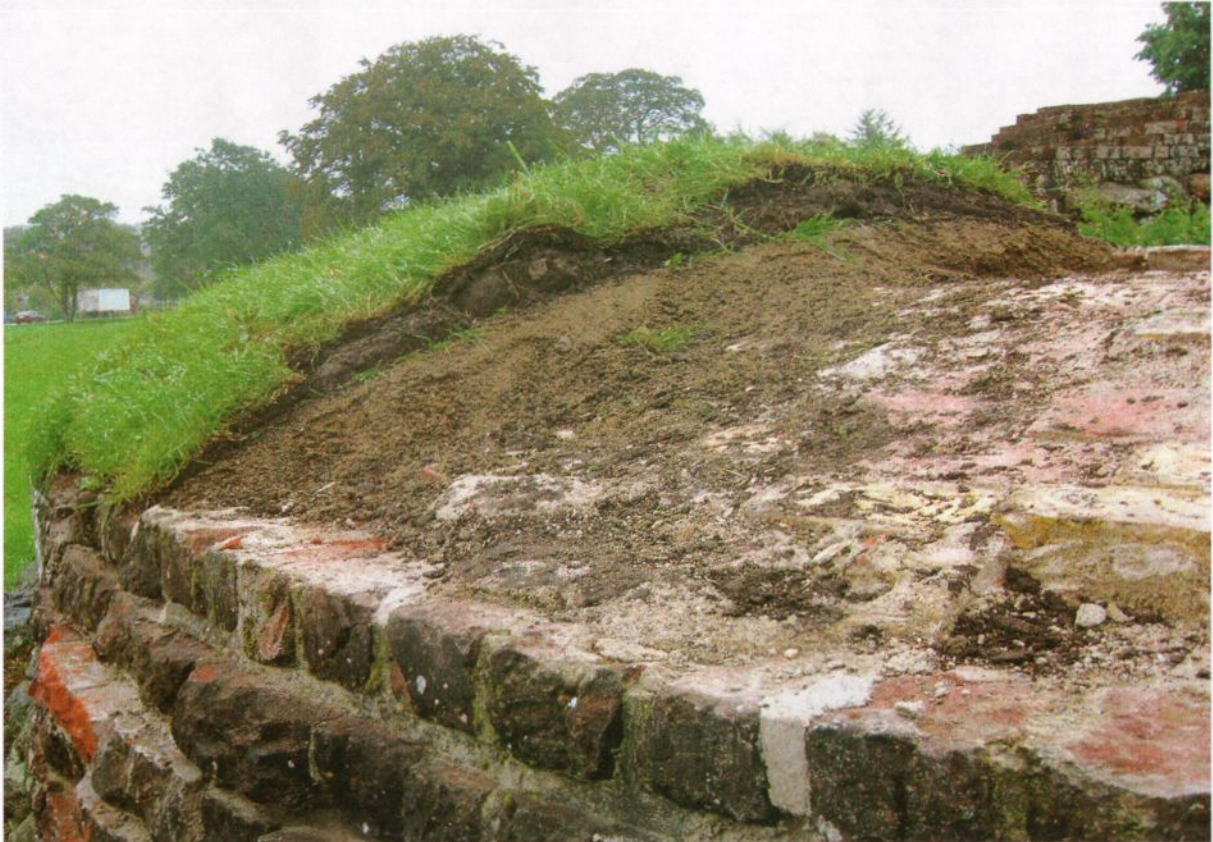
**Bilde 3.** Kalundborg, Sjælland, Danmark. Arbeider gjennomføres i 2006. Foto:2006

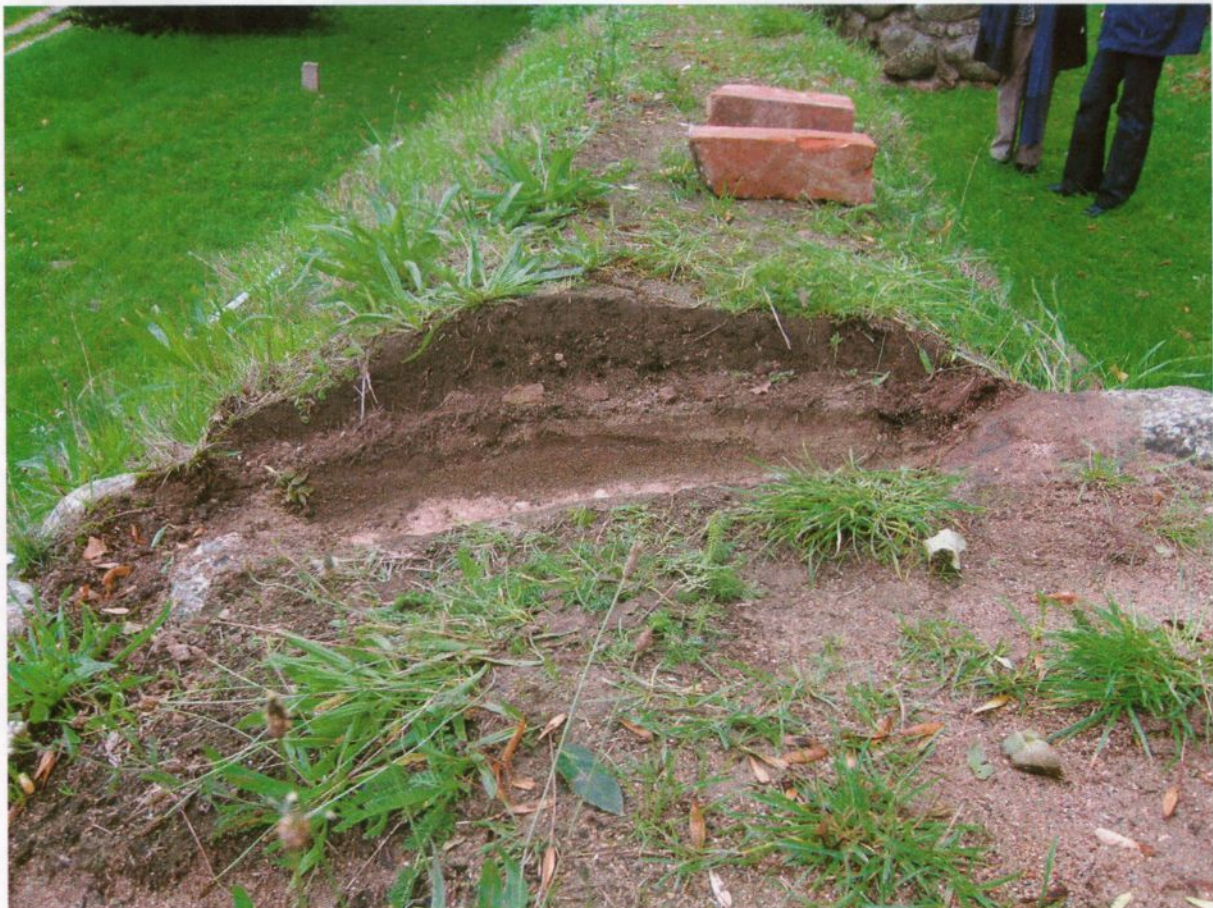
**Bilde 4.** Antvorskov, Sjælland, Danmark. Arbeider gjennomført i 1999-2000. Foto: 2006.

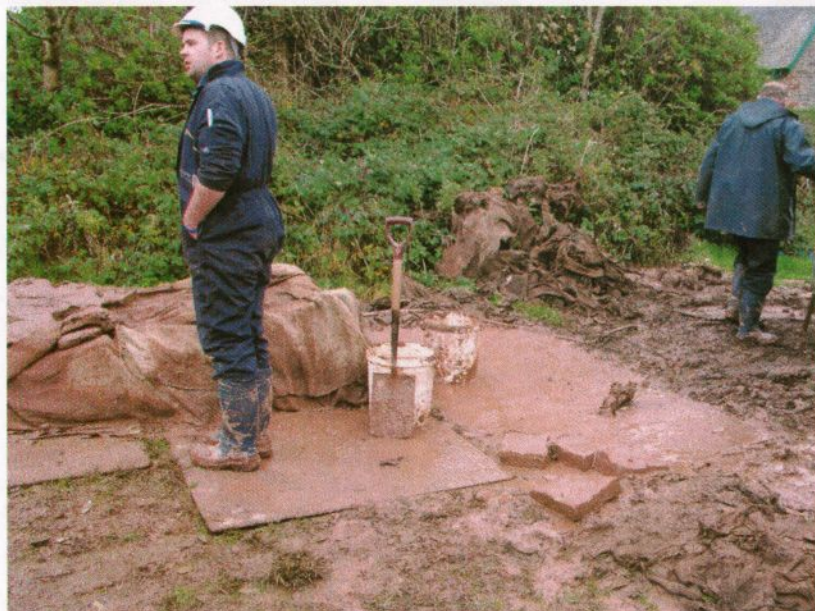
**Bilde 6.** Blanding av leire, Skipness Castle, Skottland. Foto: Historic Scotland.

Leiren er blitt blandet med uvasket sand og grus omtrent i forholdet 2:1. Blandingsforholdet er blitt tilpasset type leire og tilslag. Hvis mulig har leiren vært fra lokalmiljøet rundt ruinen, men hovedsakelig blir leiren kjøpt inn eksternt. Leiren er av god kvalitet og ofte fra teglprodusenters råmateriale. Leiren har først blitt utsatt for en praktisk krympningstest for å kunne lage en vurdering av mengde tilslag. Mineralogien i tilslaget har ikke blitt tillagt

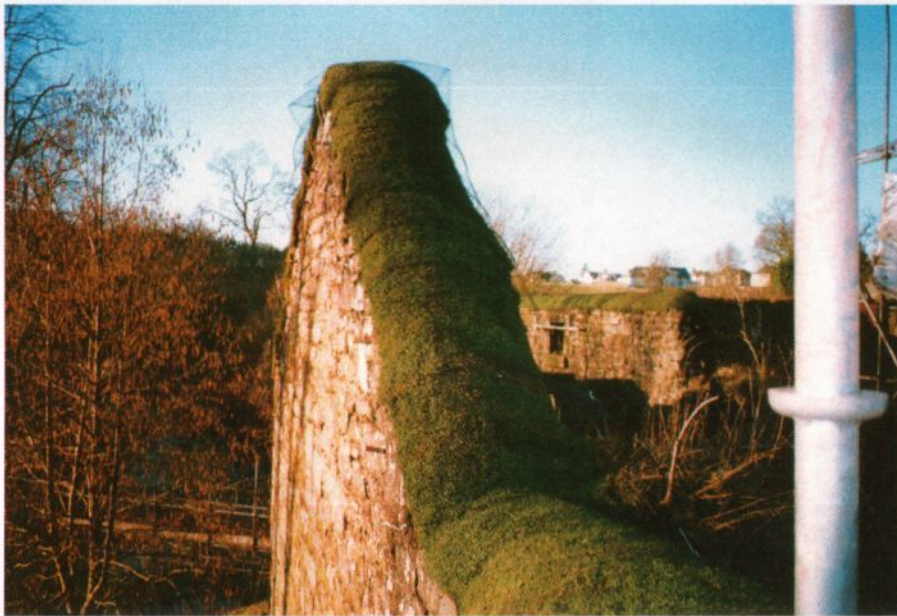
**Bilde 7.** Doune Mill, Skottland. Langs kantene på toppen skimtes nettingen, her av ikke-nedbrytbar type.  
Foto: Historic Scotland.

På toppen av torvlaget legger man gjerne en netting, som holder torven på plass. I dag brukes en type netting som er biologisk nedbrytbar. Tidligere ble det benyttet ikke-nedbrytbare nettinger, men de gir et skjæmmende estetisk uttrykk og man har gått bort fra det. Nettingen festes med trepinner til fugene nedenfor toppdekket. Når nettingen er oppløst regner man med at torvlaget har oppnådd god styrke og er stabilt. På denne måten gjør nettingen toppdekket mer robust mot mekaniske påvirkninger.

Man har meget positive erfaringer med metoden. Den har blitt brukt på relativt mange ruiner og både på naturstein og murstein. Det skotske klimaet utsetter den naturlig for et flertall frost-tinesykluser per år og det kan ikke konstateres en økt nedbryting grunnet dette. Arbeidet bør utføres i sommerhalvåret, men ved Doune Mill er resultatene gode til tross for at toppdekket ble lagt på i januar.
