<p>Riksantikvaren Postboks 8196 Dep. 0034 Oslo</p> <p>Besøksadresse: Dronningensgt. 13</p> <p>Internett: <a href="http://www.ra.no">www.ra.no</a></p>		Statusrapport 2011	
		Prosjekttittel <i>Riksantikvarens ruinprosjekt</i>	
		Prosjektbeskrivelse Generelt (prosjekt mål): Bevaring, tilrettelegging for publikum, skjøtsel og pleie av områdene rundt ruinene samt overvåking og langsiktig vedlikehold. De 12–15 største anleggene vil bli prioritert, samt ruiner som engasjerer lokalmiljøet sterkt. (St.meld. nr. 16 (2004-2005), side 28.	
		Organisasjon En prosjektgruppe bestående av representanter fra Utviklingsavdelingen og Kulturminneavdelingen. Det samarbeides med I-avdelingen om informasjonstiltak. Mål for arbeidet (delmål, tiltak) i 2011: <ol style="list-style-type: none"> <li>1. Konservering og skjøtsel: Tilstandsanalyse, konservering og skjøtsel av utvalgte ruinanlegg.</li> <li>2. FOU og dokumentasjon: Material- og funnanalyser, fotogrammetri og fotodokumentasjon.</li> <li>3. Informasjon og formidling: Fotoutstilling, oppdatering av nettsidene og ulike informasjonstiltak.</li> <li>4. Reiser og kompetanseutvikling: Deltakelse på kurs i ruinkonservering, seminar for murere, individuelle

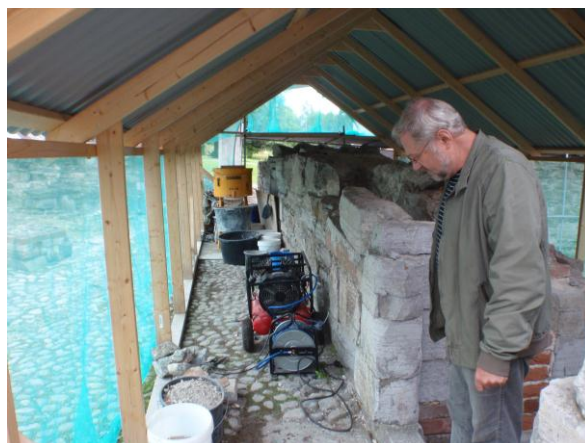
Fortsatt konservering av sørfløyen. Den sterkt brannskadde nordveggen ble fuget opp med 'egen' mørtelblanding – våtlesket kalk blandet opp 1/3 med NHL 3,5. Mye limarbeid, også her med alternativt materiale – bivoks og harpiks.

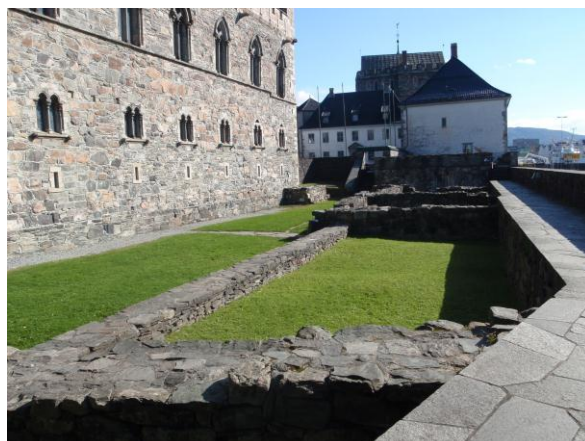
Det er bestilt tilstandsvurdering i forkant av konservering på Vesle steinhall, 1100-talls murverk under Kommandantboligen, Kong Håkons første steinbygning og Fruerstuen på Bergenhus. Arbeidet er i gang, men det avventes ang. rydding/tømming av rom samt at fotogrammetridokumentasjonen kan og skal utføres.

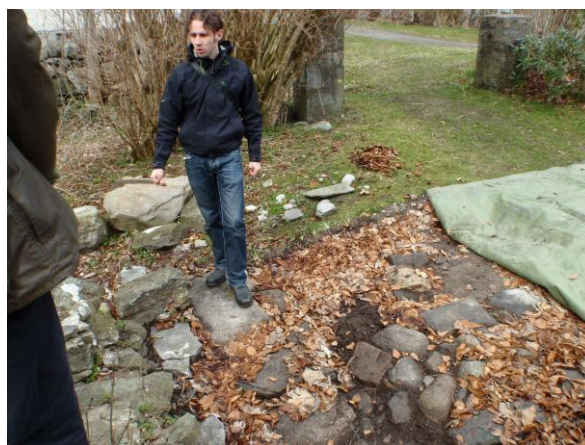
Restaureringen av Halsnøy kloster består i tillegg til murkonservering for en stor del av sikring og formidling av arkeologiske spor i grunnen. En hovedårsak til dette er at man ønsker på gjenåpne den opprinnelige inngangen der det antas at det har ligget en portbygning.

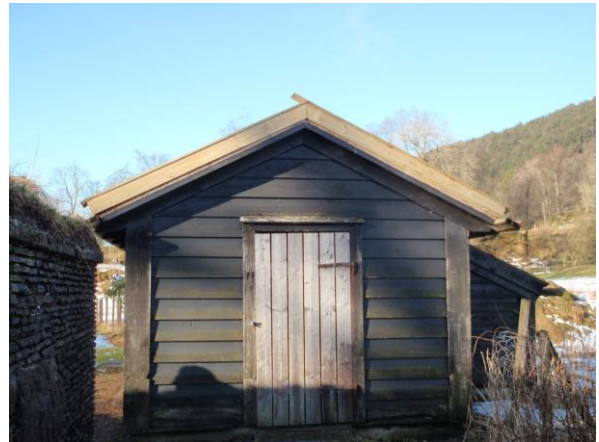
Det planlegges oppstart konservering i 2012 og imens gjøres annet nødvendig arbeid. I år har eier reparert steinlageret, og det arbeides videre med tilstandsrapporten.

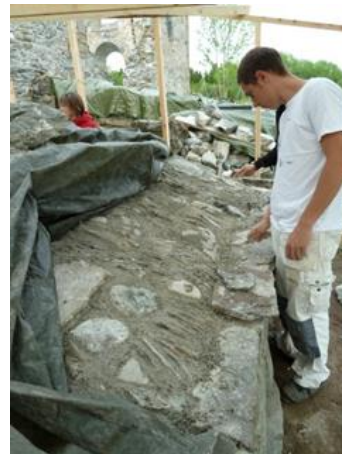
Murkjernen er rensset, demontert og remontert, murverket er rekonstruert. Sprukken stein er limt og murverk spekket. Nytt toppdekke er murt og murkjernen fuktsikret med bentonitt. Det er lagt en prøve på ferdigplen i sakristiet. En steinrøys er ryddet.

*Adam legger siste hånd på toppdekket i ren kalk.*

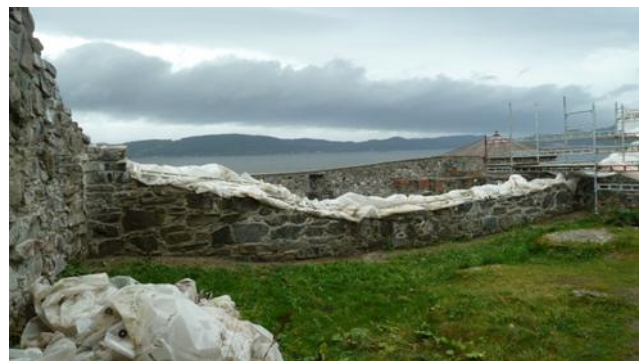
Ny entreprenør tok over og det ble brukt mye tid på opplæring, prinsipper og nyrigging. Vegger og topp av mur mellom rom 101 og terrasse 118 ble remurt.

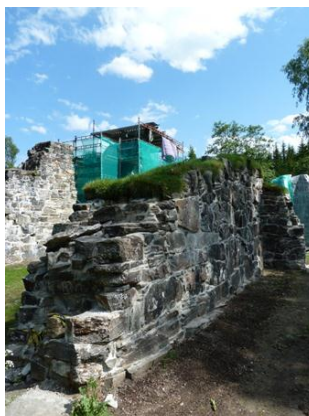
Fuktsikring av toppdekke, spekking av murverk og rensing av murverk for sesongen. Målsetningen for sesongen var å ferdigstille søndre korsarm og frigjøre kirkeskipet for pågående arbeid. Som topp ble det lagt bentonitt med torv/gress.

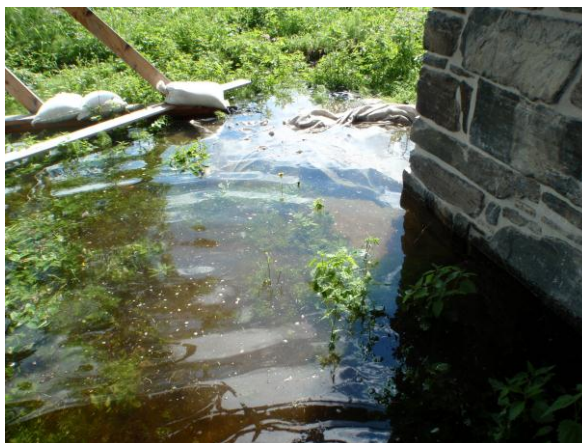
Konserveringsarbeidene ble avsluttet. Plan for tilrettelegging og informasjon er fortsatt under arbeid. Det diskuteres om det er mulig å planere deler av området omkring for å gjenskape deler av middelalderlandskapet. Det er utført skjøtselsarbeid på grøftene/utgravingsvollene. Planlegging av kum og pumpestasjon fortsetter.

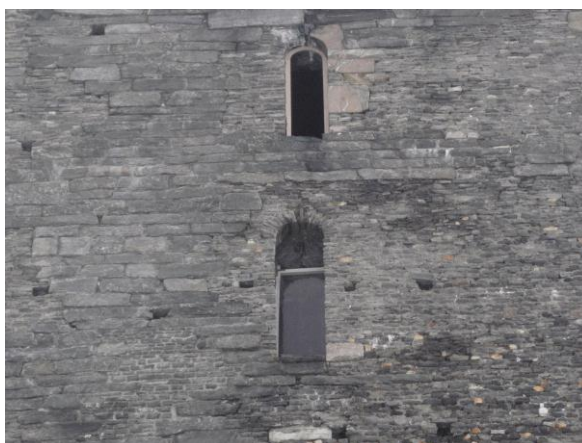
Et viktig arbeid for bevaring av tårnet var innsetting av vinduer. Tidligere løsninger var litt tilfeldige og fungerte ikke avbøtende i forhold til fukt i murverket. Det er nå satt inn formskårne fururammer med refleksfritt glass. Konservering av Vestfløyen fortsetter.

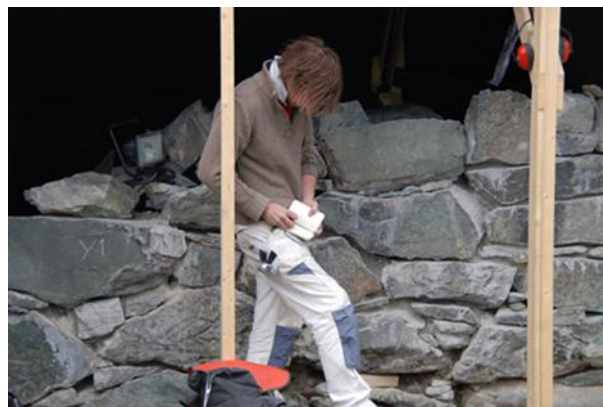
Fjerning av armerte betongdekker og fuger ved mur 3,4 og 5 som ligger nordvest. Toppmur er blitt murt som brutt kistemur. Det er gått med en del jobb til vernebygget som er satt over disse murene.

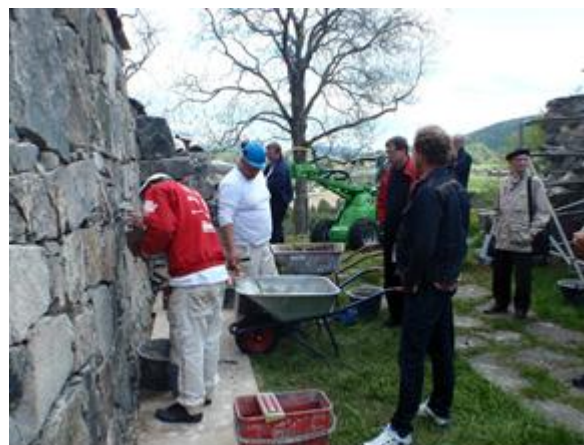
Konserveringen fortsatte med utmeisling av fuger. (Løsninger for vestportal og begge hjørnene i vest ble diskutert, men ingen avklaring.)

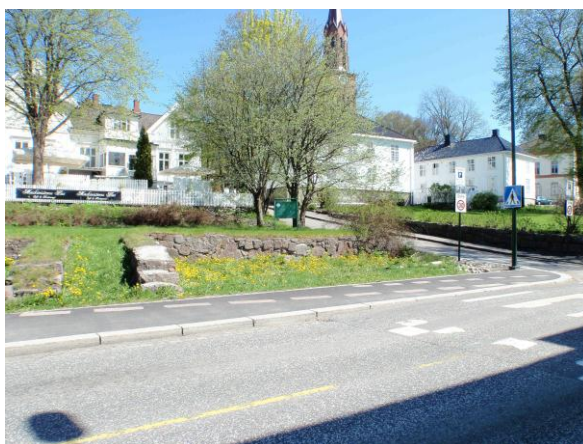
Konservering av ruinen startet opp. Det er satt opp stillas for overdekning. NIKU følger opp arbeidet med undersøkelser for inngrep i grunnen, spesielt i området opp mot fjellet, og senere med tilrettelegging av området.

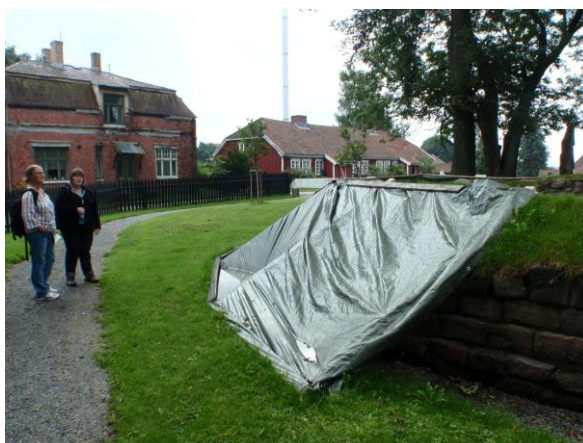
Hoveddelen av konserveringen av ruinen ble avsluttet i 2009, og det planlegges nå å fullføre også apsiden. Det er satt opp vernetak.

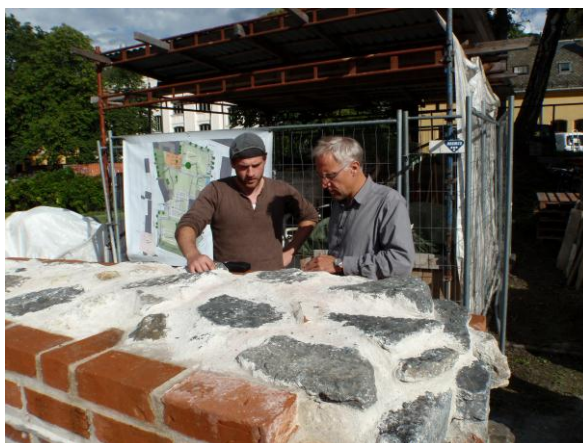
Konserveringen av klosterdelen av anlegget ble avsluttet i 2011 og markert med offisiell åpning 1. september.

Bronsemodellen - både ytre anlegg og rominndeling sto klar, og murerne viste rundt og fortalte om utfordringer og løsninger.

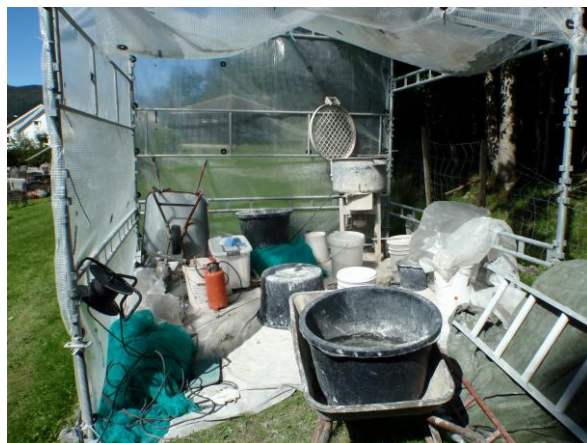
*Bakken & Magnussens blandestasjon på St Jetmund.*
