NIKU Oppdragsrapport nr 45/2009

B.f. 253. Baroniet Rosendal  
Rom 207. Spisesalen  
Farge- og bygningsarkeologiske  
undersøkelser og anbefalte tiltak

**Dato:** 25.10.2009  
**Til:** Baroniet Rosendal, Rosendal  
**Kopi:** Riksantikvaren  
**Fra:** NIKU v/ malerikonservator Brit Heggenhougen  
**Emne:** Bf. 253. Rosendal. Rom 207. Spisesal  
 Bygnings- og fargearkeologiske undersøkelser og forslag til  
 behandling

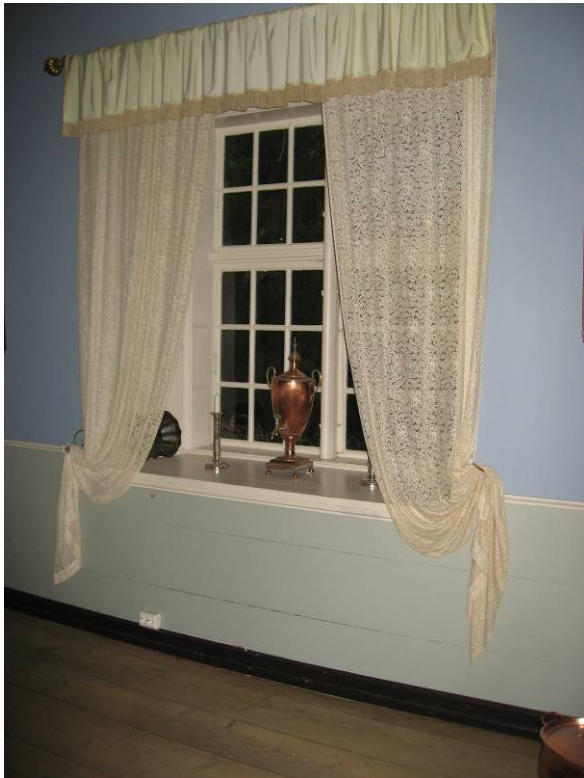
Fig. 6. Brystning, østvegg, 207 A. Panel fra 1836

Den 84 cm høye brystningen har liggende glattkantpanel og avsluttes i øvre kant med en profilert brystningslist. Brystningen i tidligere 207 A har brede bord opptil 36 cm, og er fra 1836. Bordene på brystningen på øst- og vestveggen i tidligere 207 B er smale og fra 1902. Brystningsdelen mellom vestre hjørne og fløydøren på nordveggen i 207 B består imidlertid av de gamle 1836 bordene. Årsaken til at kun øst- og vestveggen i 207 B fikk ny brystning i 1902 er ukjent. Brystningen kan stå på opprinnelig plass, men den kan også være flyttet fra delevegg mellom 207 A og B etter at veggen ble revet.

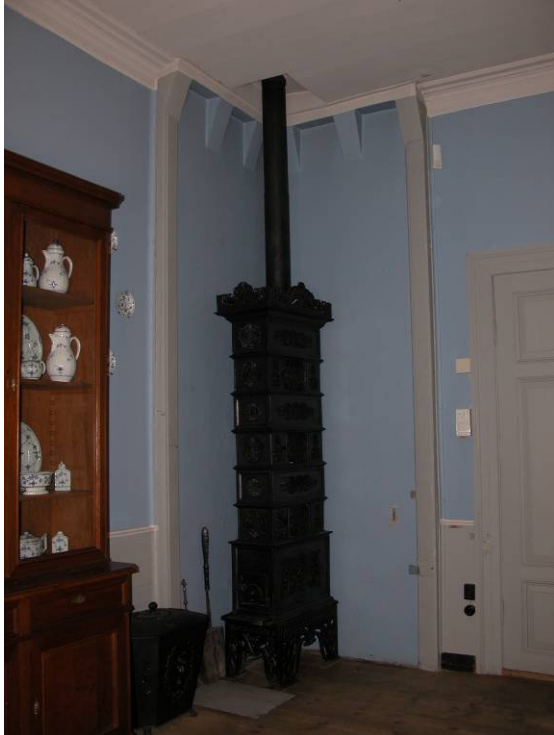
Fig 11. Brannmur i sydvestre hjørne

På østveggen sto opprinnelig en sandstenskamin. Denne ble fjernet i 1836, og ildstedet ble flyttet til det sydvestre hjørnet av rommet<sup>11</sup>. Brannmuren i hjørnet er kalkpusset og malt.

På pusslaget ligger et lys rødbrunt limfargelag som har stått til den rødbrune brystningen.. Deretter ble brannmuren malt grågrønn med oljemaling mot ellers hvitt interiør. I 1902 ble brannmuren malt mellomblå som veggene mot ellers hvitt interiør. Dagens overflatelag fra 1967 ble også malt som veggene.

*Mellomblå: 2020-R90B/3020-R90B. Glans: Halvblank, ca. 25-30.*

Note: Den registrerte koden var 3020-B/4020-B, men brannmuren antas å være malt som veggene.

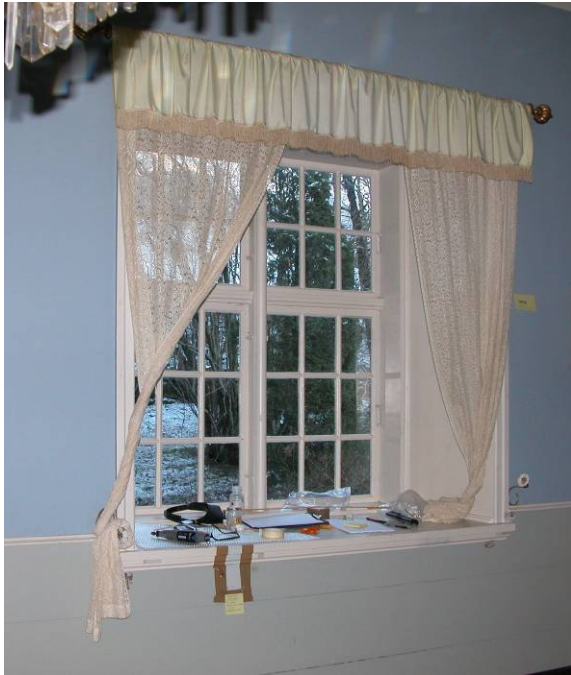
Fig. 12. Søndre vindu, østvegg

Rommet har to krysspostvinduer mot øst. De to vinduene er ikke helt like. Det nordre vinduet, som ble satt inn i forbindelse med oppdelingen av Riddersalen i 1836, har bredere midtpost og har profildetaljering som er annerledes enn det søndre. Vindusåpningene i rommet er større enn i de øvrige rommene (eks. 208 og 210) som har beholdt opprinnelig størrelse fra 1665. Vinduene i 207 er 4-rams med 6 ruter i de øverste rammene, og 9 ruter i de nederste. Vinduene i de øvrige rommene har et litt annet format på glassene med 6 ruter i

de øverste rammene og 12 ruter i de nederste. Rammene er hengslet på sidekarmene. Smygene har panel med rokokko belistning med store variasjoner i profilene. Vindushaspene kan dateres til andre halvdel av 1700-tallet, og er trolig gjenbruk fra et eldre vindu i rommet. Geriktene er i senempire. Det er mulig at begge vinduer ble satt inn i 1836.

Det er kun funnet hvite overflatelag på vinduselementene, hvor det første laget er fra periode 2. I periode 3 har det hvite laget et tydelig blåstikk. Laget inneholder blå pigmenter.

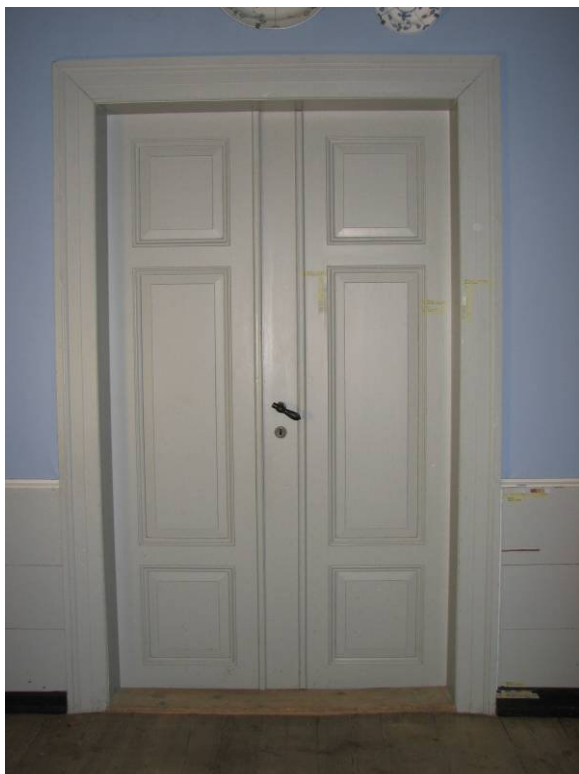
**Fig. 13. Dør 207/208**

Den eldste funne fargesettingen på dørene 207/210 nord (207 B) og dør 207/208 er hvit med gull staffering på en karnissprofil rundt fyllingene. Gull staffering ble ikke funnet på geriktene. Neste oppmaling i 1902 er også hvit. De hvite lagene er imidlertid ikke funnet på dør 207/210 (207 A). Det ble heller ikke funnet hvite lag på dørgeriktene rundt døren. Alle dører og dørgerikter ble imidlertid skrapet og rensset for løs maling ved oppussingen i 1967, og det var lite rester å finne av overflatelag før den nåværende lyse grå fargen. Dette forklarer mangelen på hvite lag.

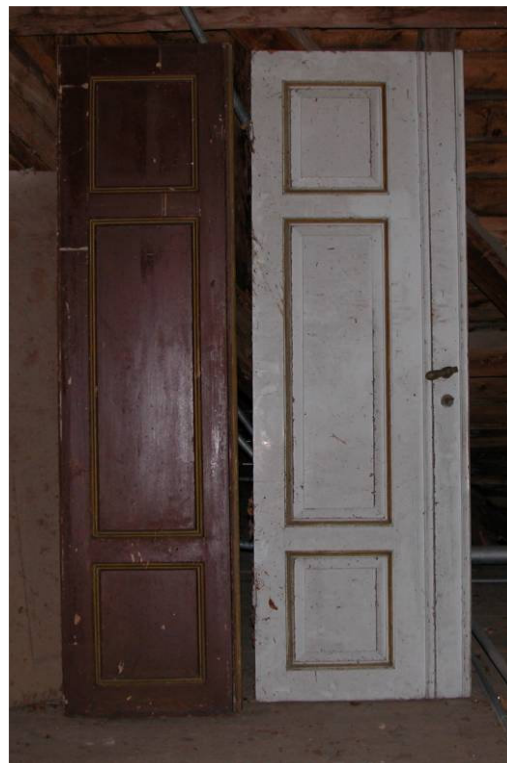
**Fig. 14. Dør lagret på loftet. Kan muligens ha stått mellom 207 A og 207 B**

Dørene på loftet er malt ulikt på hver side. De har kun ett overflatelag, hvit med gull staffering på den ene siden, og brun med gull staffering på den andre siden. Det kan tenkes at dørene har stått i skilleveggen mellom 207 A og 207 B, med brun side mot A sammen med (brunt) rosa panel på veggene, og hvit side i rom B sammen med grønt trekk på veggene. Det er derfor trolig at det første overflatelaget på dør 207/210 (207 A) og dørgerikter var brun som dørene på loftet. Dørene er tidligere nedkrapt, og lagene er ikke registrert.
