NIKU. Oppdragsrapport. Nr.254/2009

B.f.253. Kvinnherad
Baroniet Rosendal
Rommene 202 Forgang, 203 Kontor
og 204 Mellomgang
Farge- og bygningsarkeologiske
undersøkelser og anbefalte tiltak

Jon Brænne.

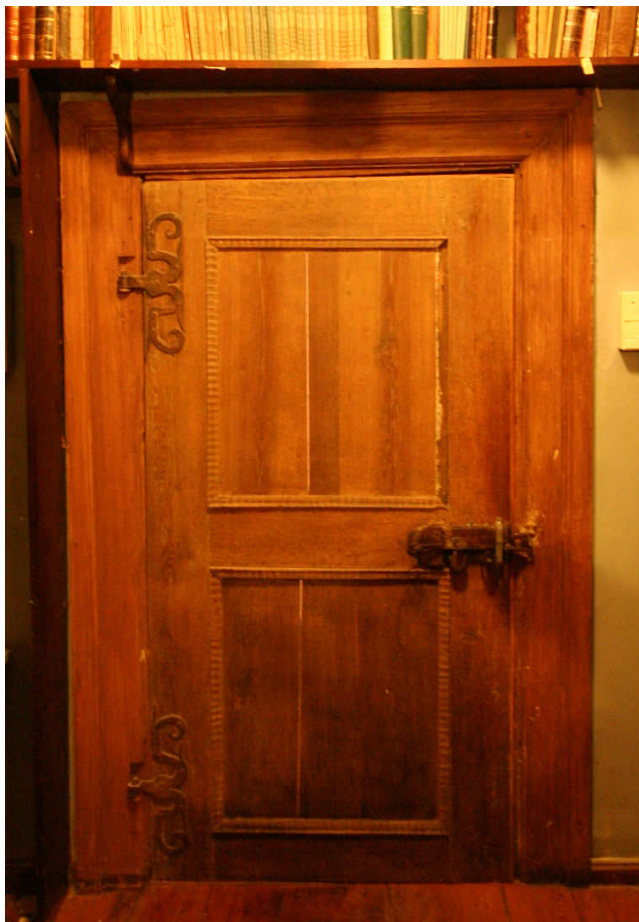
Rosendal. Baroniet. Dør 202/201. Opprinnelig eikedør, fra 1665. Foto: JBr. Januar. 2009.

- Den opprinnelige døren fra 1665, 202/201 er utført i eik. I 1967 ble døren lutet, og den hvite malingen fra 1903 ble fjernet. Lutingen åpnet porene i eika. På grunn av at et nytt strøk med linoljemaling vil trenge ned i porene, og derved være vanskelig å fjerne i fremtiden, tilrår ikke NIKU at døra males hvit på nytt.
- Takflatene i rommene 202 og 203 sto umalte frem til 1967. Ved restaureringen ble takflatene malt lys gråhvite. På grunn av at malingen fra 1967 vil være vanskelig å fjerne uten å skade andre malte flater i rommene, tilrår ikke NIKU at malingene i takflatene fjernes. NIKU tilrår isteden at takflatene males slik taklistene/stussbrettene ble malt i 1903.

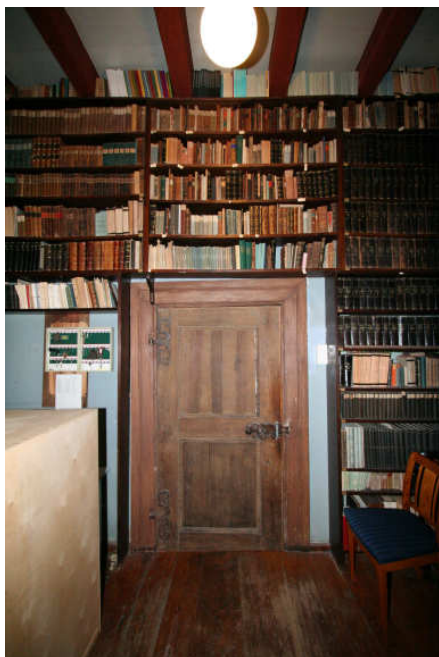
Figur 1. Baronet Rosendal. Rom 202. Sett mot nord med dør 202/201. Foto. JBr. 2009.

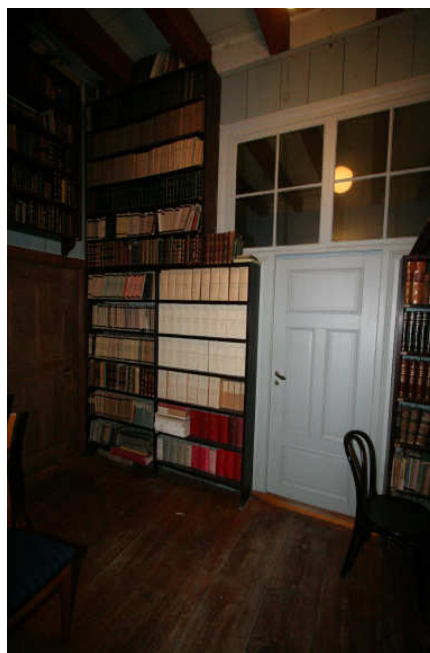
Figur 2. Baronet Rosendal. Rom 202. Sett mot sydøst med dør 202/203. Foto. JBr. 2009.

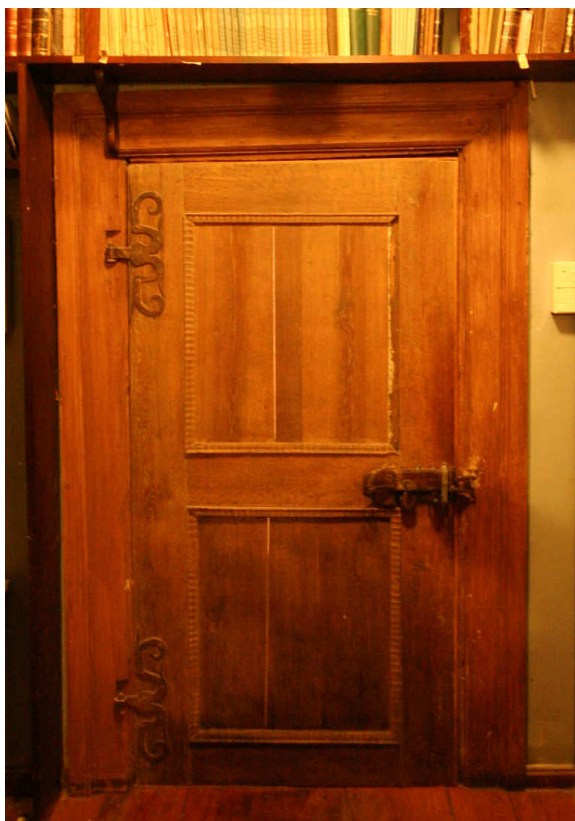
Figur 5. Baroniet Rosendal. Rom 202. Dør 202/201. Foto. JBr. 2009.
Figur 6. Baroniet Rosendal. Rom 202. Dør 202/203. Foto. JBr. 2009.

Den hvite maling på eikedøra mot korridor ble fjernet. Gerikten lassert i en tone svarende til døren.² (Dette er dør 202/201).

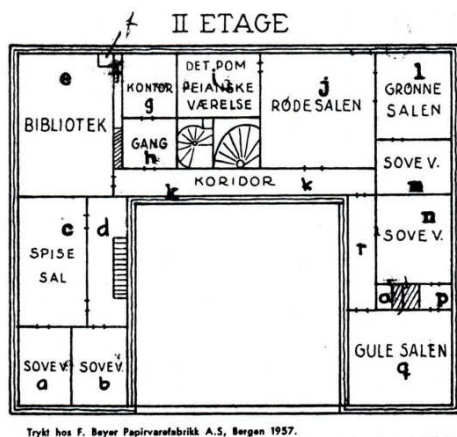
Figur 14. Fører for Baroniet Rosendal. 1957. Grunnplan som viser bokstavbetegnelsene på de ulike rommene.

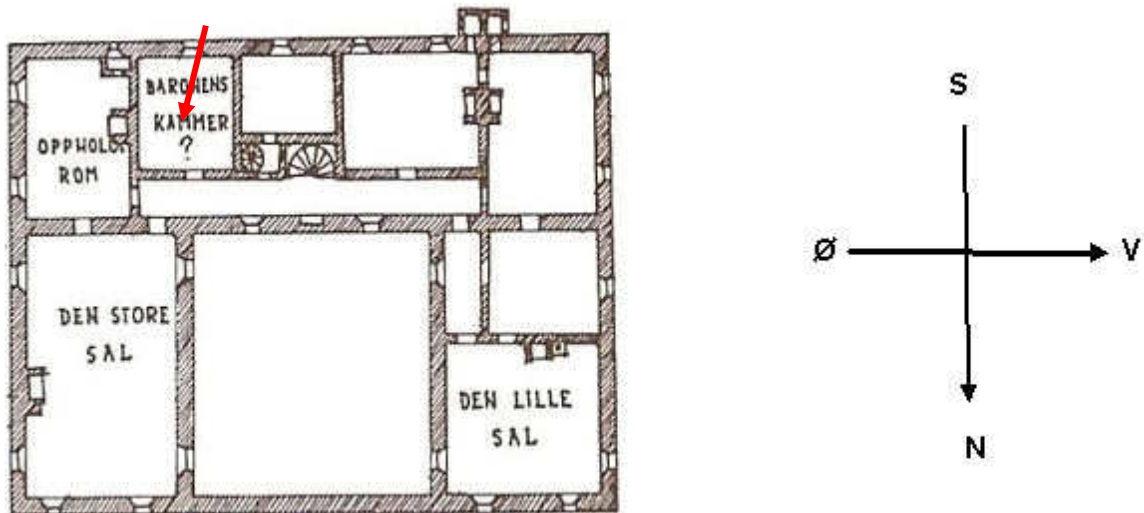
Fig. 2: Baroniet Rosendal, 2. etasje, Rekonstruksjonsforslag av Hopstock og Tschudi-Madsen (1963) slik de antok at grunnplanen var i 1660-årene.

Figur 15. Baroniet Rosendal. Rekonstruksjonsforslag av antatt planløsning i 1665, utarbeidet av Hopstock og Tschudi-Madsen. Riksantikvarens arkiv. Rød pil viser rommet før det ble oppdelt.

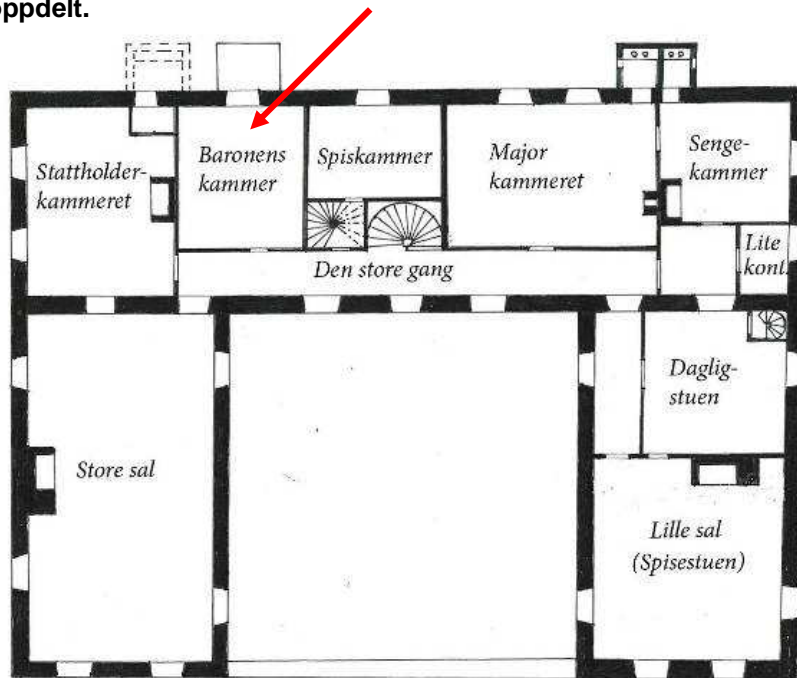
Figur 16. Baroniet Rosendal. Forslag til rekonstruksjon av 2. etasje slik planløsningen var ca. 1745. Rød pil viser rommet før det ble oppdelt. Riksantikvarens arkiv.

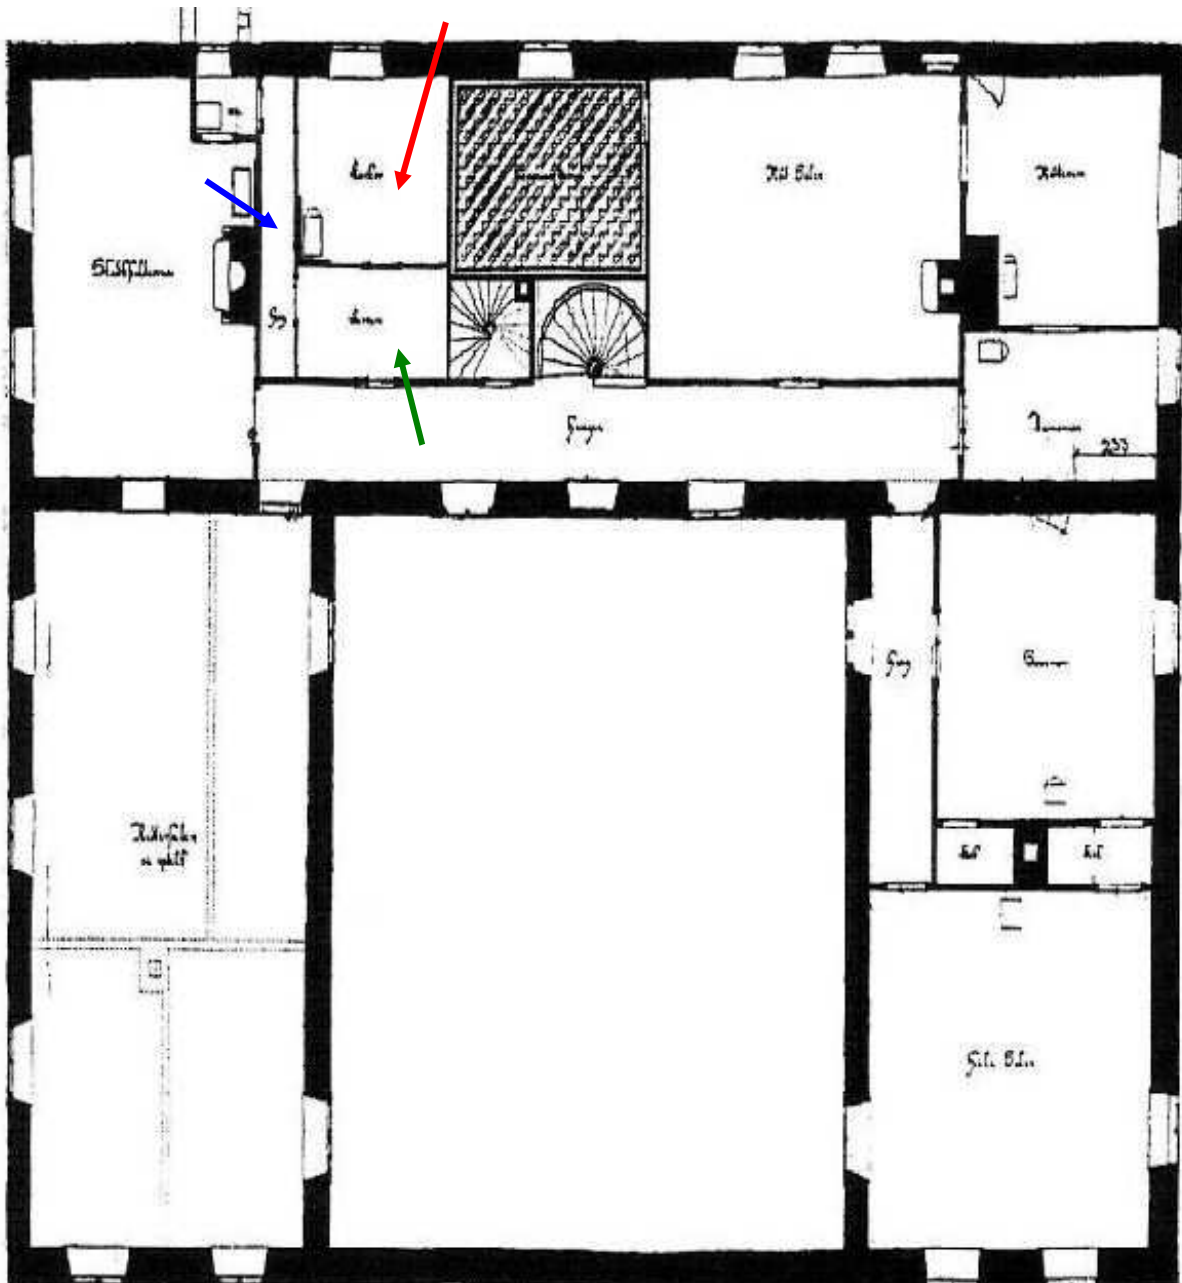
Figur 17. Baroniet Rosendal. Oppmåling utført av Nils Tvedt og Per Hauge, 1916-1917. **Grønn** pil viser dagens rom 202, Forgang. **Rød** pil viser dagens rom 203, Kontor. **Blå** pil viser dagens rom 204, Mellomgang. Det er ingen vesentlige planmessige endringer i 2. etasje siden denne oppmålingen. Riksantikvarens arkiv.

Rommene ble innredet til nåværende planløsning i 1902.¹
Det er ingen planmessige endringer i rommet siden 1902.
