NIKU. Oppdragsrapport. Nr.165/2010

B.f.253. Kvinnherad  
Baroniet Rosendal  
Rom 110. Hagestuen  
Farge- og bygningsarkeologiske  
undersøkelser og anbefalte tiltak

**Dato:** 29.11.2010  
**Til:** Baroniet Rosendal  
**Kopi:** Riksantikvaren  
**Fra:** NIKU v/malerikonservator Barbro Wedvik  
**Emne:** B.f.213. Kvinnherad. Baroniet Rosendal. Rom 110. Hagestuen.  
 Farge- og bygningsarkeologiske undersøkelser og anbefalte tiltak.

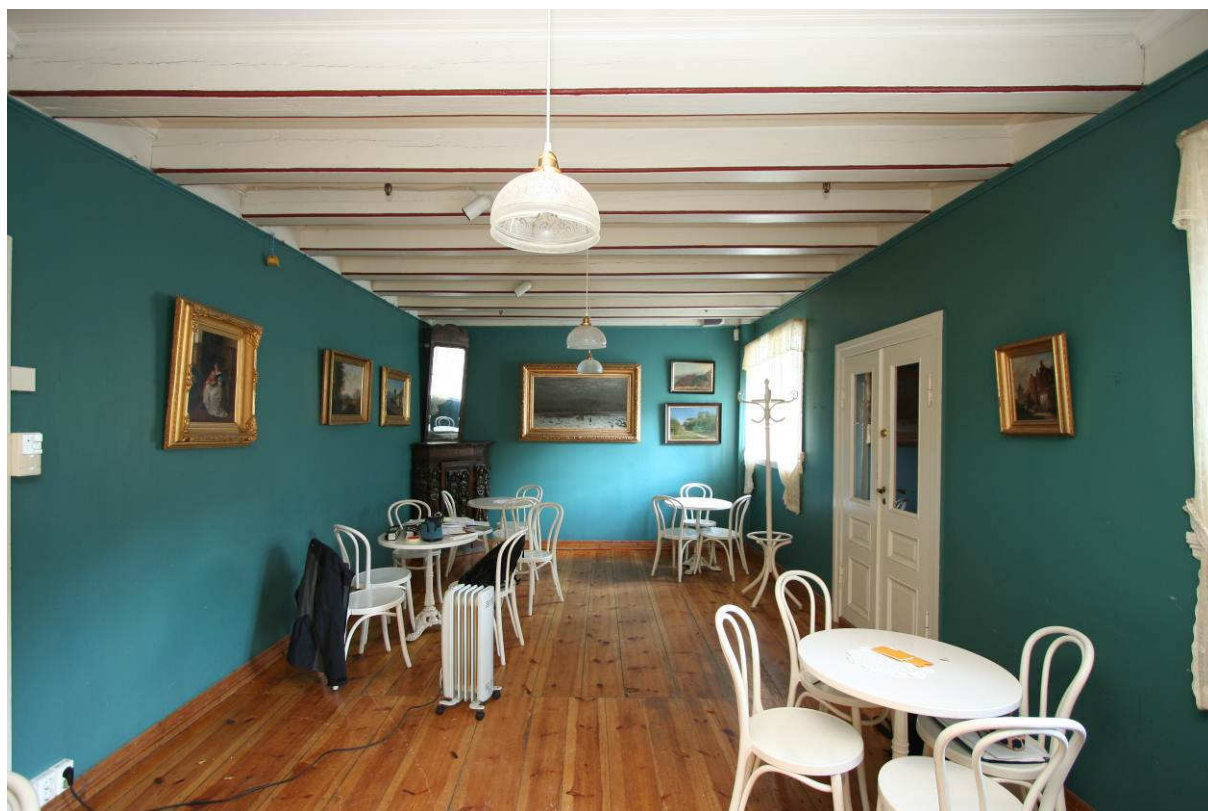
Figur 1. Baroniet Rosendal. Hagestuen sett mot øst. Foto. JBr. 2009.

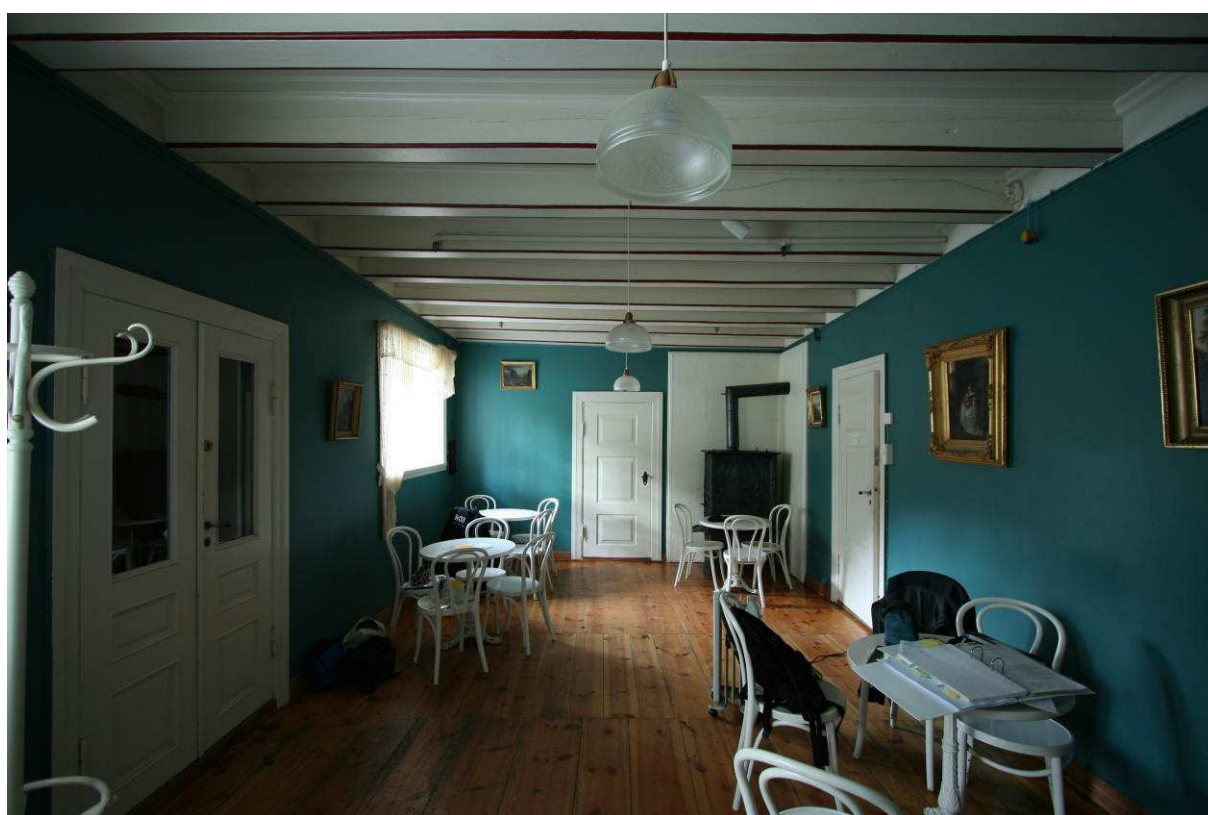
Figur 2. Baroniet Rosendal. Hagestuen sett mot vest. Foto. JBr. 2009.

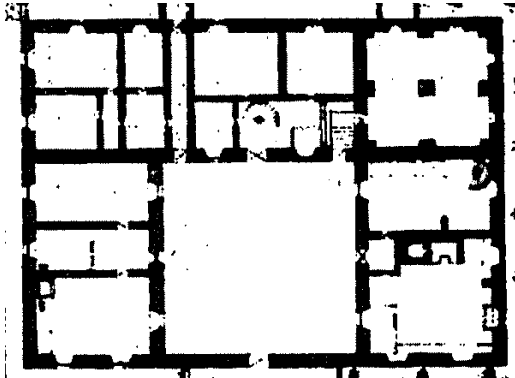
Figur 3. Baronet Rosendal. Segelches plantegning fra 1786. Riksantikvarens arkiv.

På Segelches tegning er rom 115 og vestre del av rom 110, til veggen mot Stengangen, ett stort rom. Øst for Stengangen lå et mindre rom som i dag også er del av rom 110 Hagestuen i dag. I "Rosendal – baroni og bygning"<sup>2</sup> står det utdrag fra en besiktigelse på slutten av 1700-tallet. I følge Stephan Tschudi-Madsen kan det se ut til at snekkerrom og melkekammer evt. kledeskammer befant seg i området der rom 115 og vestre del av rom 110 er i dag. Øst for Stengangen lå blant annet Jomfru Annes kammer, et brødkammer og et rom med en kasse med et komplett urverk - det er uvisst hvilket av disse rommene som kan ha vært østre del av dagens rom 110. Det er sannsynlig at den oppdelte gulvleggingen i dagens rom 110 viser oss den opprinnelige oppdelingen i to rom og gang.

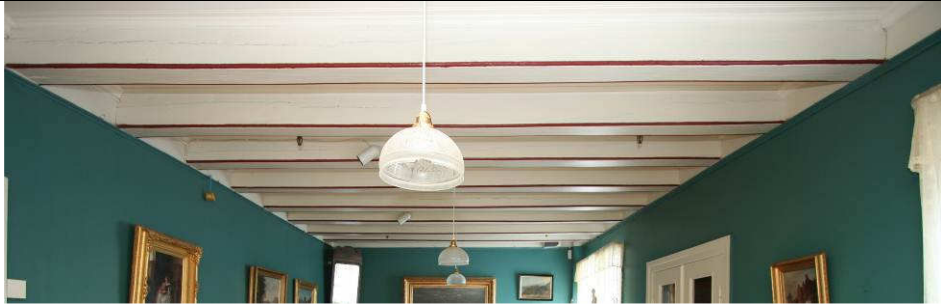
<b>Periode</b>	<p style="text-align: center;"><b>4</b></p> <p style="text-align: center;"><b>Ca 1900</b></p>
<b>Tak</b>	<p>Åpent med synlig bjelkelag. Takkbord: Malt blålig hvite med oljefarge</p>
<b>Bjelker</b>

<p>Malt blålig hvite med oljefarge.</p>
<b>Staff bjelker</b>	<p>I denne perioden ble bjelkenes hjørner profilhøvlet til en <math>\frac{3}{4}</math> staff for å følge tidens sveitsermote.</p>

Bygnings- element	Tiltak /Farge	Malingstype/ Materialer	Foreløpige NCS koder
<b>Tak</b>	Alle overflater skrapes og rengjøres forsiktig. Males blålig hvit.	Linoljemaling	Blålig hvit 1010-R80B
<b>Bjelker</b>	Alle overflater skrapes og rengjøres forsiktig. Males blålig hvit.	Linoljemaling	Blålig hvit 1010-R80B
<b>Staff bjelker</b>	Alle overflater skrapes og rengjøres forsiktig. Males rød.	Linoljemaling	Rødere enn 3060-Y90R

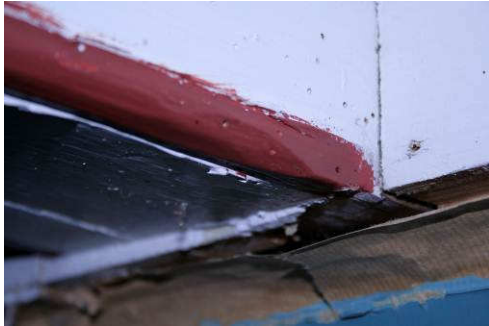
Rommet har antagelig opprinnelig vært et underordnet kjeller-/lagerrom. Vi kjenner ikke til noen overflatebehandling eller nedhimling av taket før takbjelkene males, antagelig på 1830-tallet. Bjelkene har fått sveitser-staff ca 1900 ved at man har profilhøvlet bjelkenes hjørner så langt ut mot veggen som man fikk til.

<p>Hjørnene er høvlet så langt inn til veggen som det lot seg gjøre. Ujevnt. Staffen er malt rød.</p>
<b>Stussbrett</b>	<p>Malt blålig hvit med oljefarge</p>
<b>Vegg</b>	<p>Panelt med varierende typer panel, noe rupanel og noe malt panel. Trukket med linlerret og papp og malt olivengrønn med linoljemaling.</p>

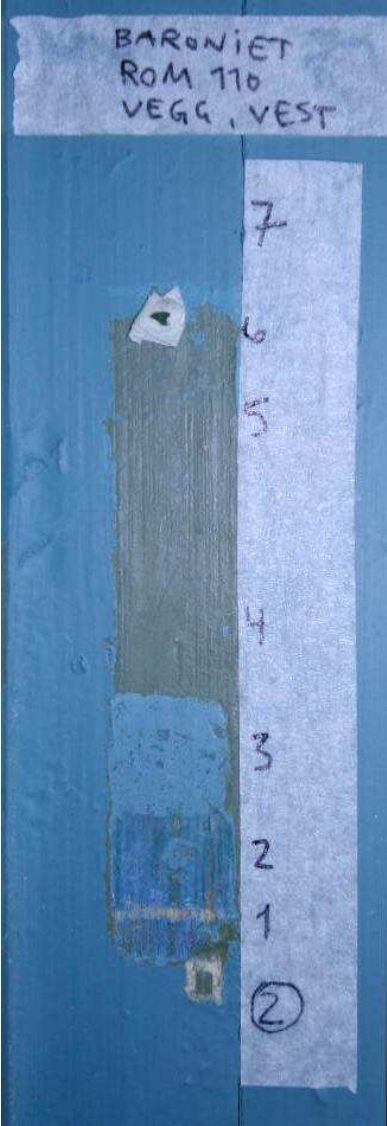
<p>Lagvis avdekking av lagene på veggen. Lag 4 viser grønnfargen i periode 4..</p>
<b>Vegglist</b>	Olivengrønn. Satt inn i denne perioden.
<b>Brannmur</b>	Olivengrønn. Ble utvidet mot sør i denne perioden.
<b>Brannmurlist</b>	Blålig hvit. Satt inn til denne perioden.
<b>Vindu</b>	<p>Vestre vindusåpning samt karm og midtpost er opprinnelig. Ramme og bunnforing er fra 1830-tallet, mens sideforingene og geriktene er fra ca 1900. Den østre vindusåpningen samt vinduet er sekundært, ca 1900.</p> <p>Malt blålig hvit med oljebasert maling</p>
<b>Vinduskarm</b>	Malt blålig hvit med oljebasert maling
<b>Vindusforing</b>	<p>Nye sideforinger.</p> <p>Malt blålig hvite med oljebasert maling.</p>
<b>Vindusgerikt</b>	<p>Nye vindusgerikter.</p> <p>Malt blålig hvite med oljebasert maling</p>

<b>Stussbrett</b>	Alle overflater skrapes og rengjøres forsiktig. Males blålig hvit.	Linoljemaling	Blålig hvit 1010-R80B
<b>Vegg</b>	Sprekker og riss i veggpappen utbedres ved å lime tynt papir over sprekkene. Papiret skal være større enn skadene og limet skal ikke påføres helt ut til kanten av papiret. Kantene på papiret rives etter at limet er tørket og slipes ned slik at det ikke er markerte kanter mellom de pålimte lappene og veggtrekket. Lappene flekkgrunnes. For å klare å rekonstruere den opprinnelige fargen, må veggene først grunnes med en gul oker bunnfarge. Ettersom det ikke males på et opprinnelig veggtrekk, kan det benyttes en alkydbasert maling. Deretter males veggene olivengrønne. Malingene kan påføres tynt med fineste rulltype, men må deretter fordrives umiddelbart i vertikal retning.	Grunning: Alkydmaling  Sluttstrøk: Linoljemaling.	Grunning: Lysere og gråere variant av olivengrønn.  Sluttstrøk: Olivengrønn Mellom NCS S 5020-G50Y/ 5020-G70Y/ 6020-G50Y/ 6020-G70Y Glans ca. 20

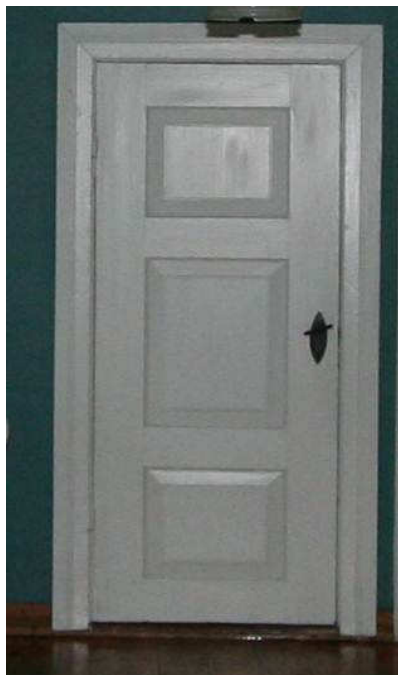
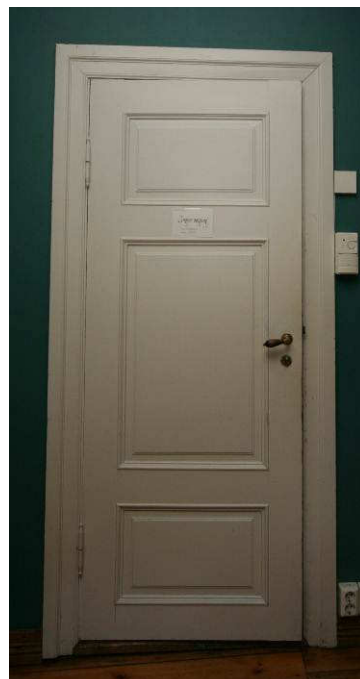
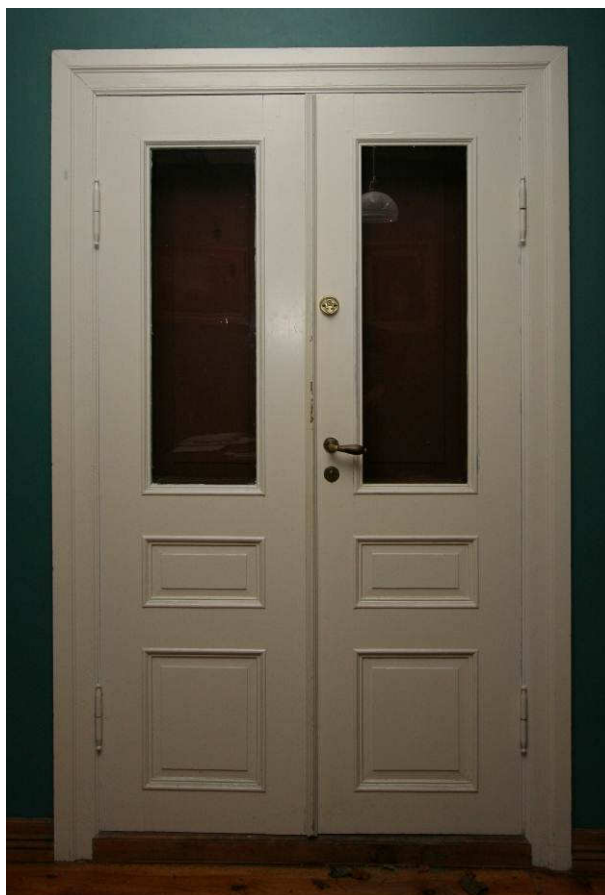
**Dør**

Karm og midtpost på sørvestre vindu er fra 16- eller 1700-tall. Øvrige vinduselementer på sørvestre vindu er fra 18- og 1900-tall. På sørøstre vindu har vi funnet malinglag tilbake til ca 1900. Døren i vegg mot rom 115 er den eldste i rommet, antagelig fra 1830-årene. De to andre dørene er sveitserdører, ca 1900.

Dør 110/115, bildet til venstre, er den eldste døren i rommet, fra 1830-tallet. Den står antagelig på sitt opprinnelige sted. Dør 110/112, bildet til høyre, og 110/ut, bildet nedenfor, er dører fra 1902/03.

Malt blålig hvite med oljebasert maling

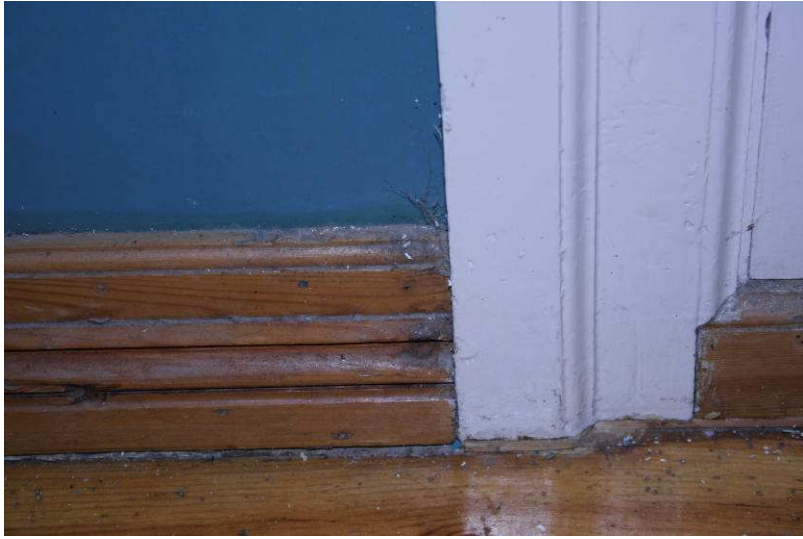
<b>Gulv</b>	Det ble registrert små rester etter malingslag på gulvet, nede i fordypninger rundt kvist. Malingrestene kan ikke kodes eller tidfestes.

<b>Fotlist/terskel</b>	Rengjøres og lakkes som gulv.	Alkydlakk Påført med pensel	Glans ca. 70
<b>Gulv</b>	Renses fullstendig for gammel boning og olje. Dette gjøres trolig best ved først å benytte et spesialmiddel for fjerning av bonevoks, og deretter vaske med soda eller såpesponsopløsning. Det må ikke brukes mye vann, men likevel må etterskyllingen gjøres ordentlig. Deretter vurderes det om gulvet må skal slipes meget forsiktig! for å få det helt rent, eller om det er tilstrekkelig å rengjøre gulvet med et avfettende middel som ikke misfarger treverket. Fjerning av bonevoks og vask prøves ut først, eksempelvis i nordøsthjørnet. Gulvet lakkes deretter med en egnet oljelakk. Ettersom det ikke lenger finnes linoljebaserte lakker	Alkydlakk Påført med pensel	Glans ca. 70
