NIKU. Oppdragsrapport. Nr.167/2010

B.f.253. Kvinnherad
Baroniet Rosendal
Rom 119. Borgstuen
Farge- og bygningsarkeologiske
undersøkelser og anbefalte tiltak

Dato: 29.11.2010
Til: Baroniet Rosendal
Kopi: Riksantikvaren
Fra: NIKU v/malerikonservator Barbro Wedvik
Emne: B.f.213. Kvinnherad. Baroniet Rosendal. Rom 119. Borgstuen.
 Farge- og bygningsarkeologiske undersøkelser og anbefalte tiltak.

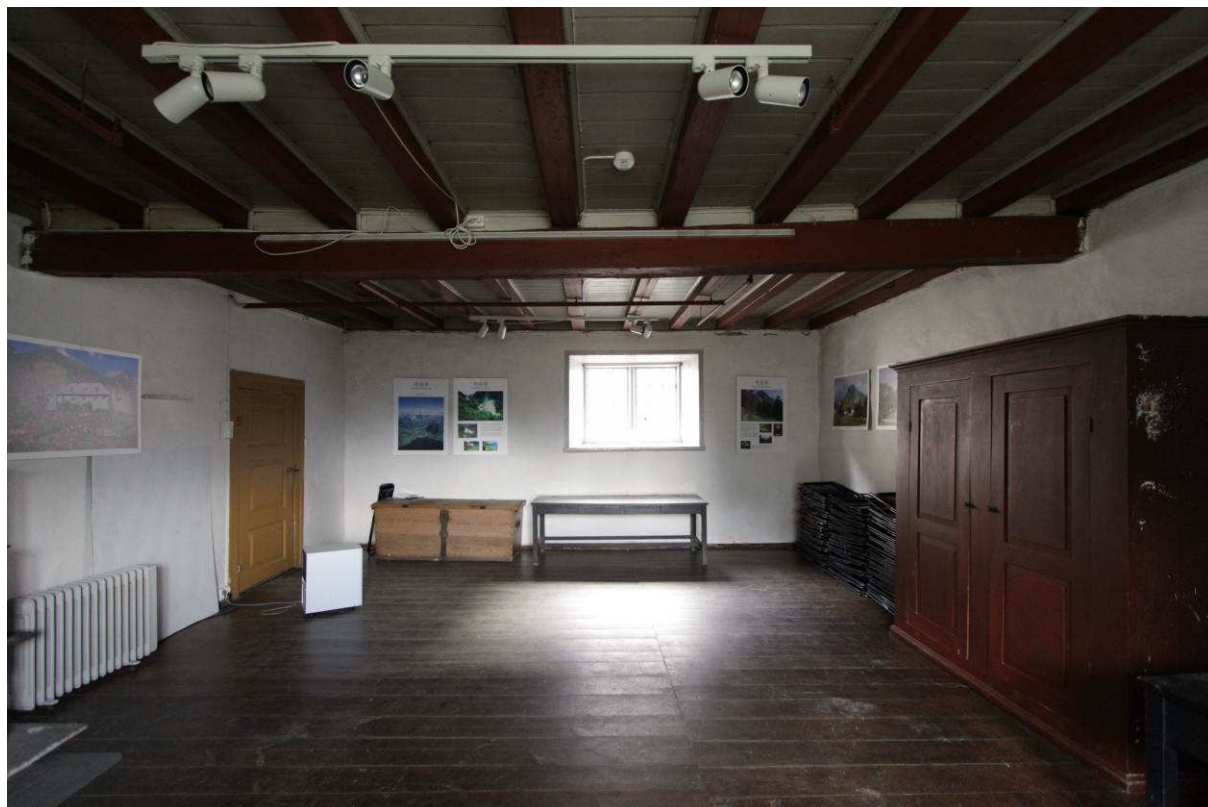
Figur 1. Baroniet Rosendal. Borgestuen sett mot øst. Foto. JBr. 2010.

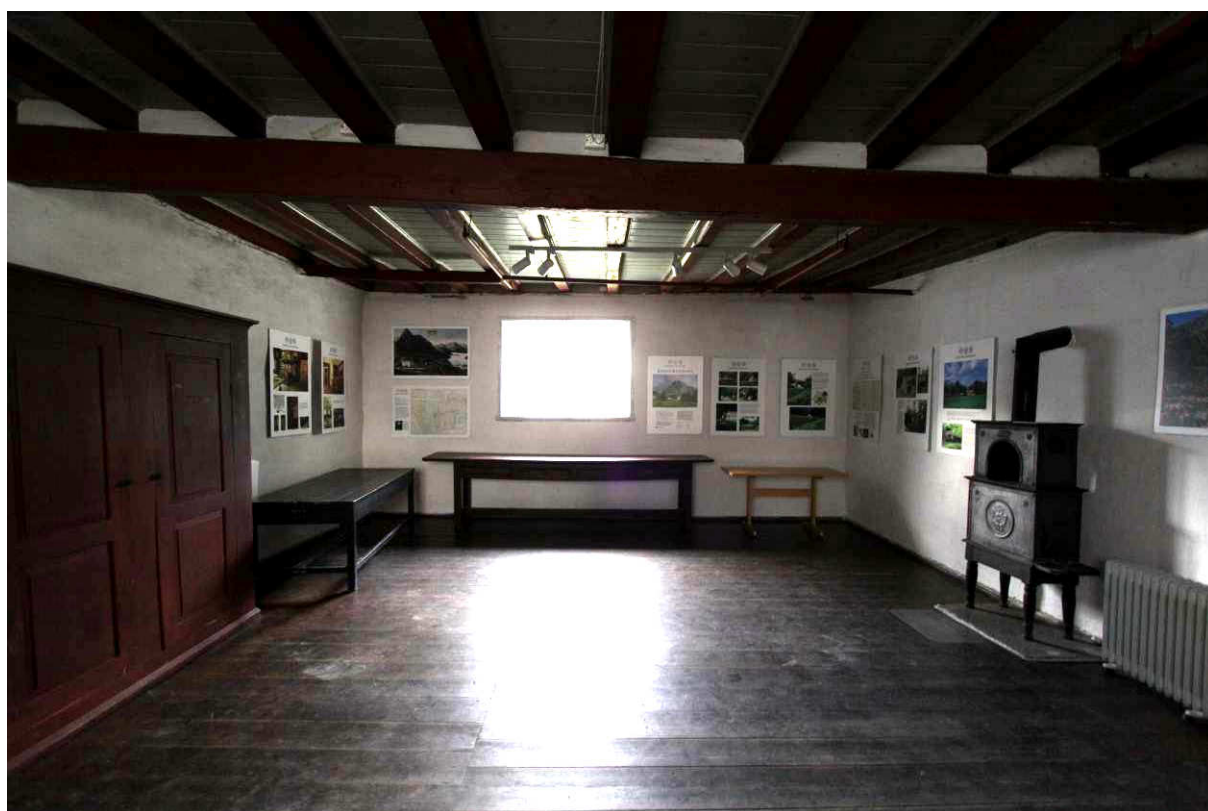
Figur 2. Baroniet Rosendal. Borgestuen sett mot vest. Foto. JBr. 2010.

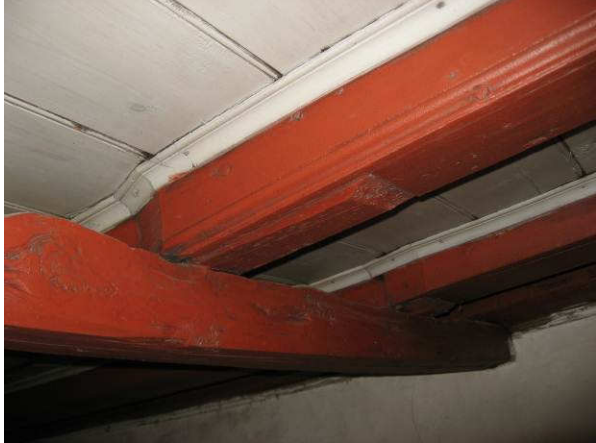
Periode	3 1836? 1902?
Tak	<p>Åpent med synlig bjelkelag. Nytt stubbloft med perlestaff. Bred, tidlig perlestaff. Fallende bredder. Trolig 1850-1860. Profilert list mellom bjelker. Kun et malinglag. Malt blålig hvit med oljefarge.</p>   <p>En gang før 1916/17 ble en trapp ned fra rom 217 lukket. Trappen befant seg i sørvestre hjørne av rom 119. På bildene under ser man området med den tidligere trappeåpningen.</p>

<p>De tre sørligste bjelkene i den gamle trappeåpningen har blitt skjøtet på med innkassinger av profilerte bord da åpningen ble tettet.</p>

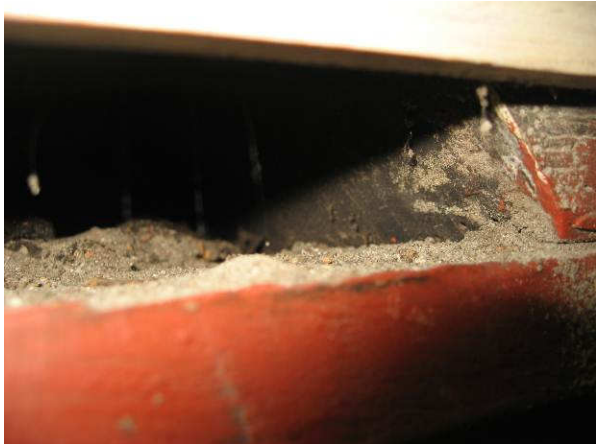
<p>I en glippe mellom stubbordlist og innkassing kan man se inn til bjelkenes kuttete overflate mot den gamle trappeåpningen. Den er mørk grå/svart. Se bildet over.</p>
Bjelker	Malt røde med oljefarge, trolig samme overflate som står fremme på bjelkene i yttergangen
Stussbrettlist	Umalt
Vegg	Kalket, hvit
Vindu	Rommet har to vinduer, ett mot vest og ett øst.

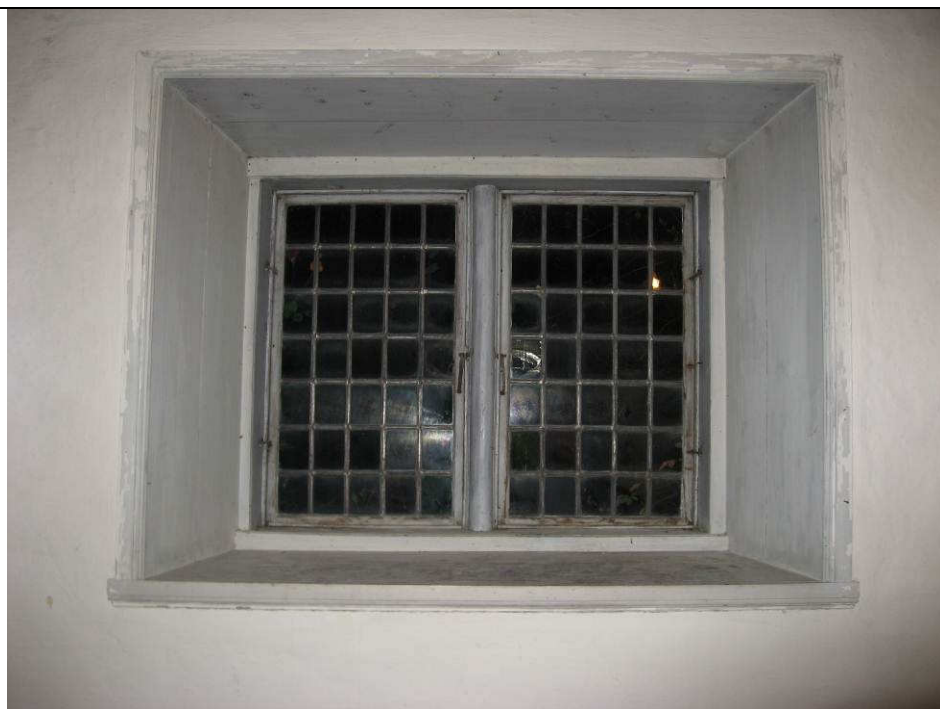
Mot vest

Vindusrammene i vinduet mot vest, med blyinnfattede ruter, er eldre enn rammene i vinduet mot øst. Midtposten er den samme på de to vinduene. Begge vinduene er hengslet på midtposten. Rammene i vinduet mot øst er antagelig fra 1832, jmf. Stephan Tschudi-Madsen (1965) s. 4, nedtegnelser av Baron C.H. Rosenkrone + 1836: "1832: Nye vinduer i Borgstuen."

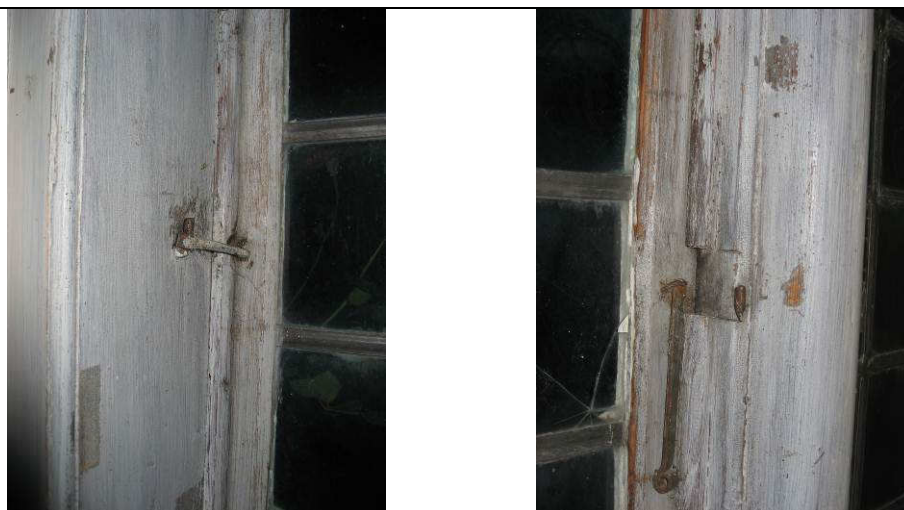
Bildene ovenfor er fra vinduet mot vest. Til venstre krok i sidekarm, til høyre krok på midtpost.

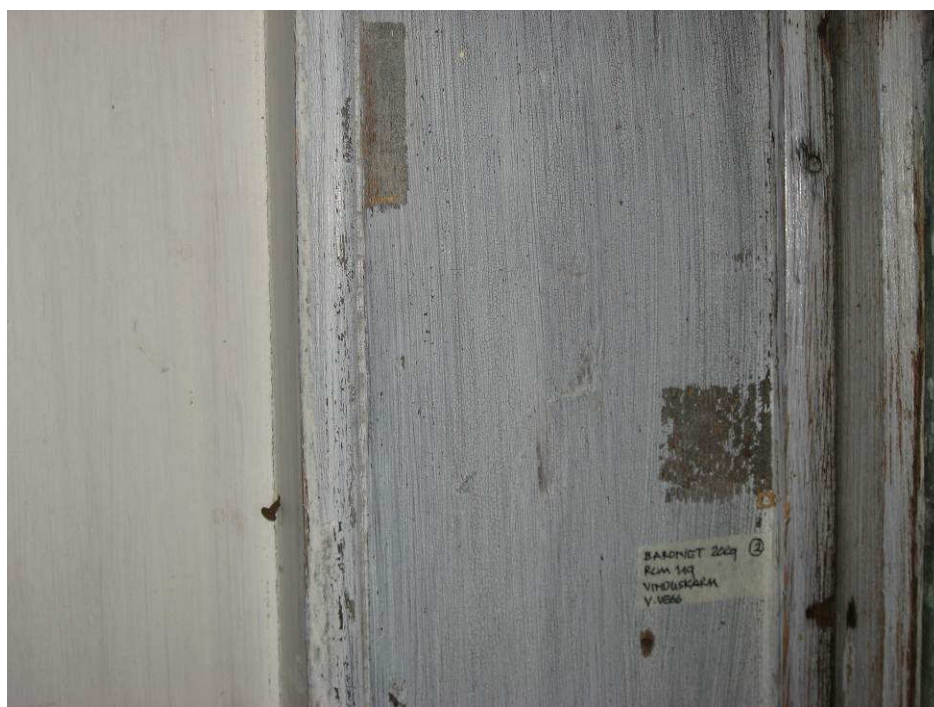
Malt blålig hvit med oljebasert maling.

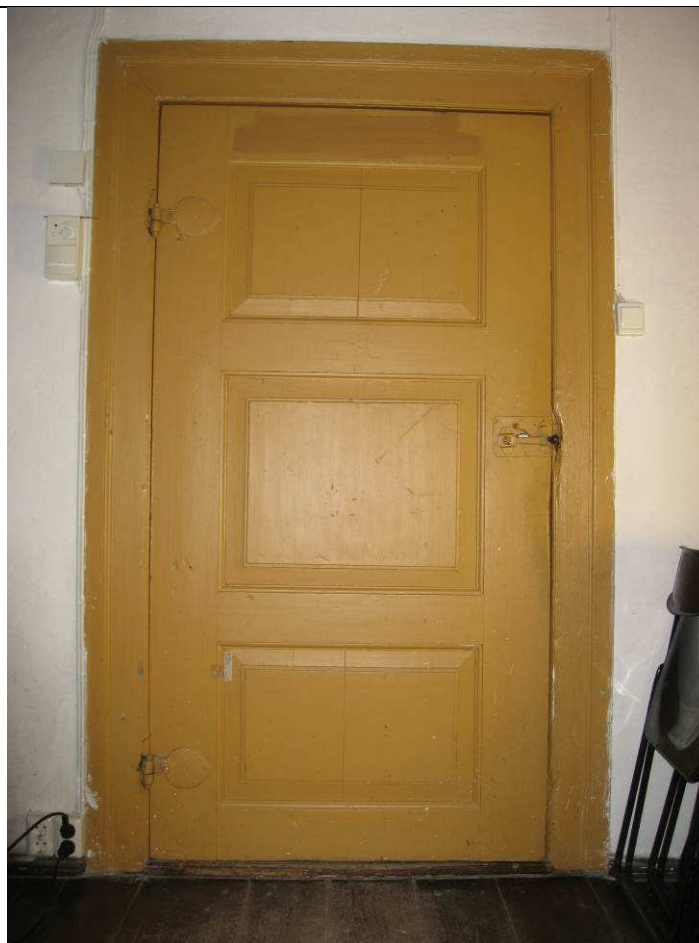
Vinduskarm	Malt blålig hvit med oljebasert maling
Vindusforing	Malt blålig hvit med oljebasert maling
Vindusgerikt	Malt blålig hvit med oljebasert maling
Dør	Døren er på sitt opprinnelige sted, med opprinnelige beslag.

Døren dateres til 1800-1825.

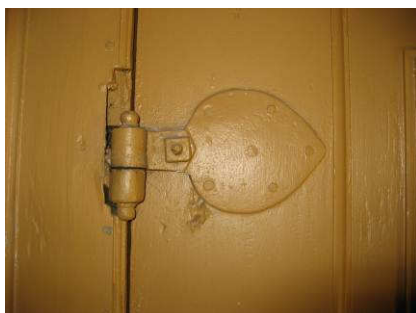
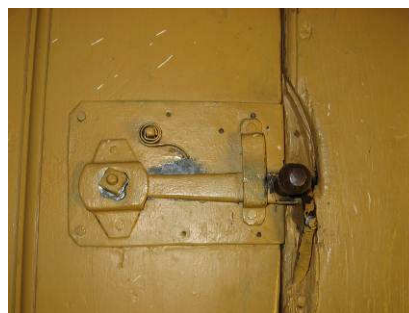
Hengsler, beslag og klinke er dørens opprinnelige beslag

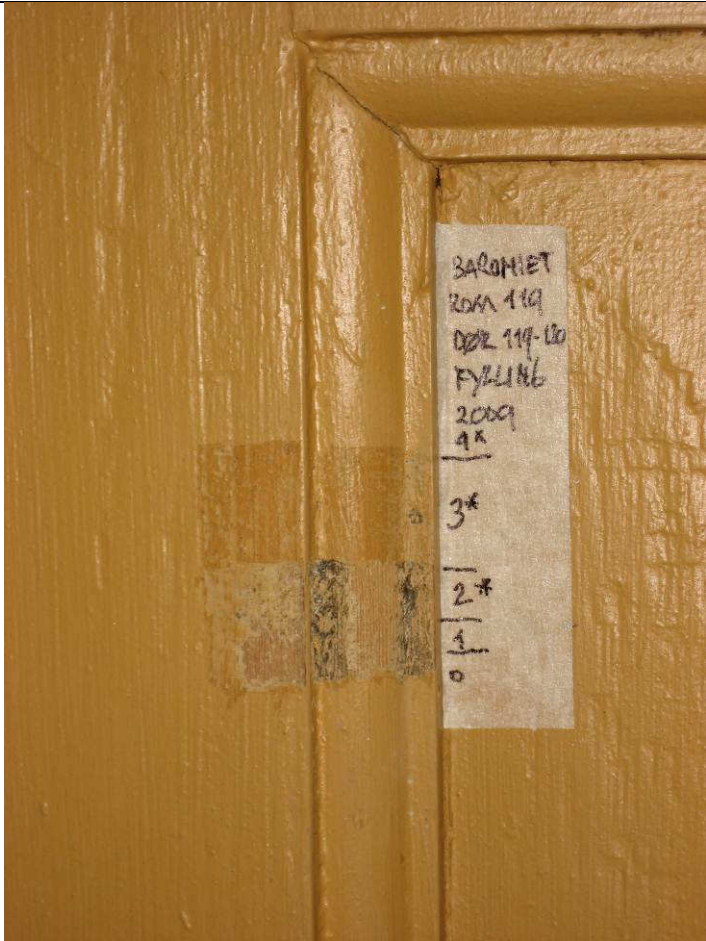
<p>Vi fant rester av mørk ådring både på dørblad og gerikt. Laget er trolig blitt skrapet ned.</p>
Dørgerikt	Mørk ådring som på dørblad.
Fotlist

Bjolkene skal ha samme rødfarge som bjolkene i yttergangen. For å kunne rekonstruere det som antagelig er en ådring på døren må et større felt avdekkes.

Dør	Mørk ådring Bør undersøkes videre før rekonstruksjon	Linoljemaling?	8010-Y30R
Dørgerikt	Mørk ådring Bør undersøkes videre før rekonstruksjon	Linoljemaling?	8010-Y30R
Fotlist/terskel	Maling fjernes.	Impregneres og vaskes med grønnsåpe	
Gulv	Renses fullstendig for gammel boning og olje. Dette gjøres trolig best ved først å benytte et spesialmiddel for fjerning av bonevoks, og deretter vaske med soda eller såpesponsoppløsning. Det må ikke brukes mye vann, men likevel må etterskyllingen gjøres ordentlig. Deretter vurderes det om gulvet må	Impregneres og vaskes med grønnsåpe

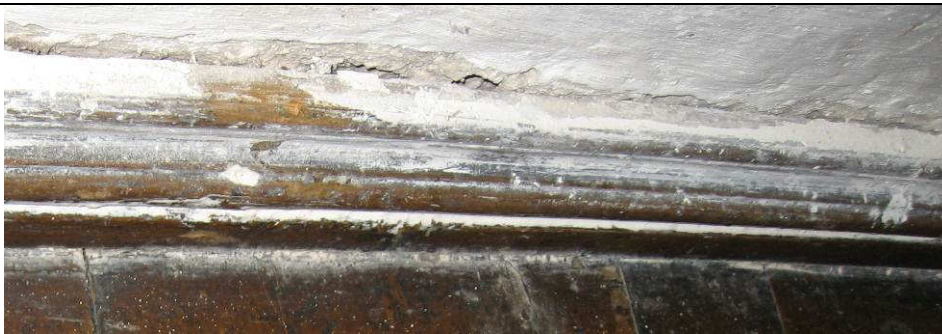
<p>Fotlistens profil er fra 1800-1825. Kun ett lag maling.</p>
