Rapport - Konserveringsavdelingen nr. 73/2008

A-68 Flesberg kirke

Avdekking og behandling av 1600- og 1700-talls
dekor i skipet

Dato: 18.12.2008
Til: Riksantikvaren
Fra: NIKU
Emne: **A-68 Flesberg kirke. Avdekking og behandling av 1600- og 1700-talls dekor i skipet**

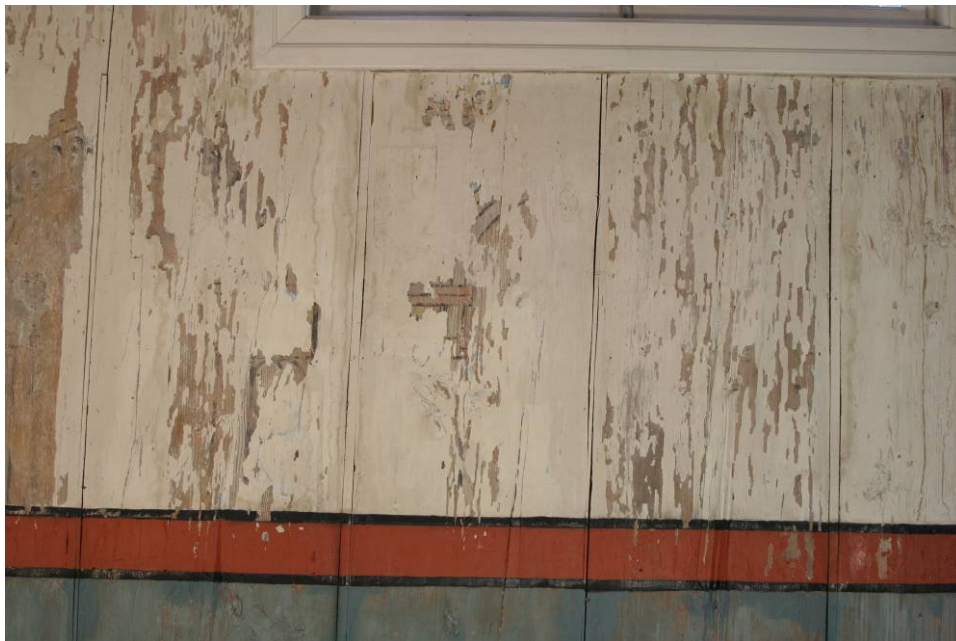
Tilstanden på de malte overflatene i kirkens interiør er generelt tilfredsstillende selv om siste større oppmåling skriver seg fra 1960-årene. I skipets vestre korsarm var derimot tilstanden uakseptabel. Store områder med avskallinger og løs maling ga et generelt inntrykk av forfall og dårlig vedlikehold. Signaler fra menighet og brukere av kirkerommet var entydige i at situasjonen opplevdes som uverdigg.

Fig. 2: Detalj av feltet under vinduene på nordveggen i vestre korsarm. Store områder med avskallinger og løs maling er fremtredende. Legg merke til 1600-tallsdekoren i de avskallede områdene. Foto: NIKU 2006.

I forbindelse med oppstarten av hovedprosjektet i 2006 ble erfaringene med hensyn til avdekkingsteknikk og fremgangsmåte fra forprosjektet lagt til grunn. Den hadde basert seg på en mekanisk avdekking med skalpell uten bruk av fukt eller andre løsemidler. Det var usikkerhet knyttet til hvor raskt avdekkingen kunne gjennomføres da heften mellom de ulike lagene, og mellom 1600-tallsadekoren og første overmalingslag varierte sterkt fra område til område. Hastigheten på avdekkingen varierte derfor meget fra område til område. Under den første økten sommeren 2006 ble arkaderekken/portalmotivet under vinduene både på nord- og sydveggen avdekket. En mindre økt i februar 2007 fullførte avdekkingen over og mellom vinduene på sydveggen, mens det resterende på nordveggen og vestveggen mot våpenhuset ble gjennomført sommeren 2007. I forbindelse med arbeidet ble ulike teknikker utprøvd for å lette avdekkingen og gjøre den mer skånsom i de vanskelige partiene. En metode som delvis fungerte brukbart var og fukte strukturen forsiktig ved bruk av vanntåke (*ultrasonic mister*). Ved hjelp av dette apparatet kunne man mykgjøre malinglagene som man ønsket å fjerne ved å tilføre fuktighet, men samtidig ha kontroll på mengden tilført vann slik at de meget følsomme limfargelagene ikke gikk i oppløsning.

De avdekkede områdene med 1600-talls dekor ble konsolidert med en 1% løsning av størlim. Det var minimalt med avskallinger og løs maling, men det var allikevel et behov for å fiksere overflaten og sikre eventuelle partier med dårlig heft til underlaget. Konsolideringen medførte i tillegg at man fikk fjernet støv og skitt fra den avdekkede overflaten noe som bidro til metning av fargene og derved økt lesbarhet av 1600-tallsdekoren. Konsolideringen ble gjennomført på konvensjonell måte med påføring av varm limopløsning gjennom japanpapir. Videre ble det benyttet kompresser med absorberende papir og ruller for å fjerne overskudd av lim. Ingen form for retusjering ble gjennomført i de avdekkede områdene, men det røde og sorte horisontale båndet på brystningen ble retusjert for å gi en uforstyrret og hel linje mot 1600-tallsdekoren.

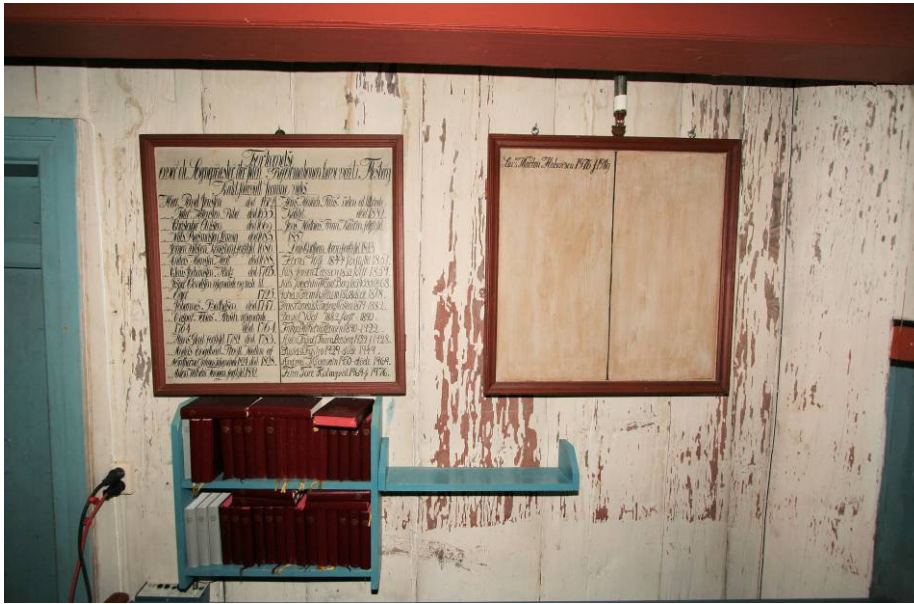
Fig.3: Vestveggen i vestre korsarm med store skader i form av avskallinger og partier med løs maling. Foto: NIKU 2006.

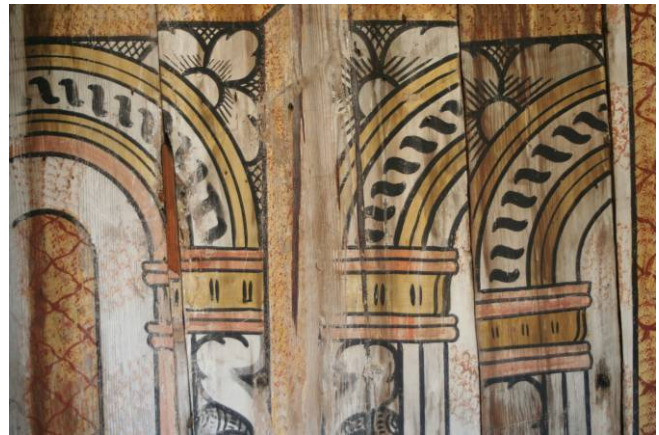
Fig.4: Deler av limfargedekoren (Dekor 2) fra 1655 i Nore stavkirke. Detalj av arkaderekken (portalmotivet) tilsvarende det som er avdekket i Flesberg sees til høyre. Foto: NIKU 2006.

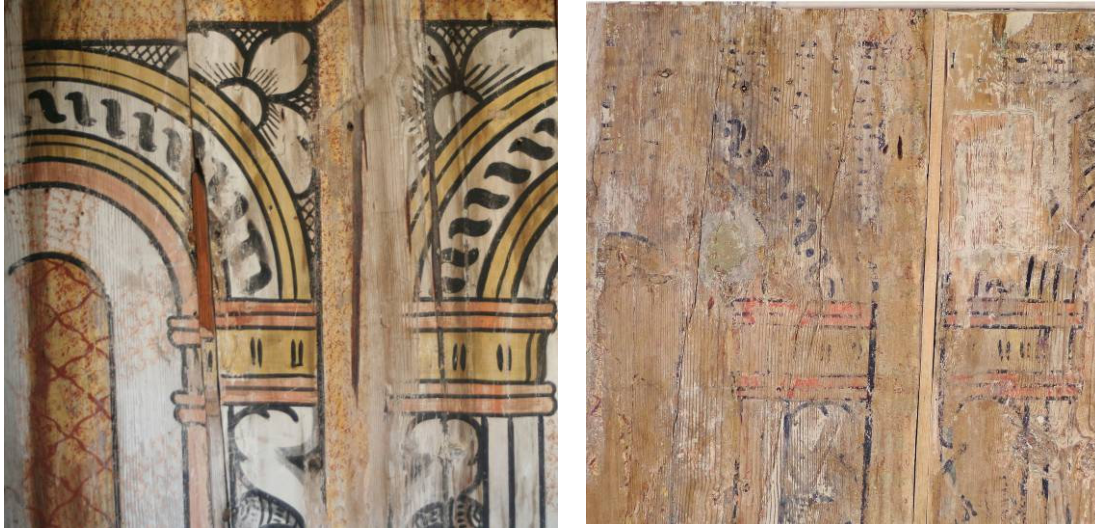
- dekoren i portalenes åpning er den samme (som i Nore)
- portalsmyget er ensartet i begge kirker
- kapitelene i Flesberg er inndelt med hele, svarte vertikale linjer innerst mot åpningen, ellers med stående, svarte ovaler (som i Nore)
- den dekorerte delen av buen er i Nore forsynt med svarte S-former, i Flesberg med avvekslende S-former og ovaler
- i sviklene har Nore halve blomster/kronblader på en rutemønstret bakgrunn, i Flesberg liggende, svarte ovaler ordnet i horisontale linjer
- det vertikale partiet under kapitelene har samme type bladranker i begge kirker
- den dekorerte rammen rundt hver portal ser også ut til å ha vært lik.

- blek/lys oker i bueslaget unntatt i smyget og i delen som er dekorert; samme farge finnes i midtre del (hoveddelen) av kapitelene; denne fargen danner også bunntonen for dekoren inne i portalenes åpning
- terrakottarød/lys engelskrød i øvre og nedre, horisontale del av kapitelene
- dodenkop oppå den lyse okeren i portalåpningen, brukt til å forme dekoren i dette partiet
- lys grått (grønnlig?) som innslag i bladranken under kapitelene
- lys grålig grønn (grønn jord + hvitt, muligens samme farge som på bladranken) på rammefeltene rundt portalene
- utforming av motivets linjer og noe av dekoren med gråsvart/svart
- lokale tillegg med hvitt.

Fig.5: Det samme utsnittet av arkaderekken (portalmotivet)henholdsvis fra Nore til venstre og fra Flesberg til høyre. Likheter og ulikheter som beskrevet over kan her sees. Foto: NIKU 2006/07.

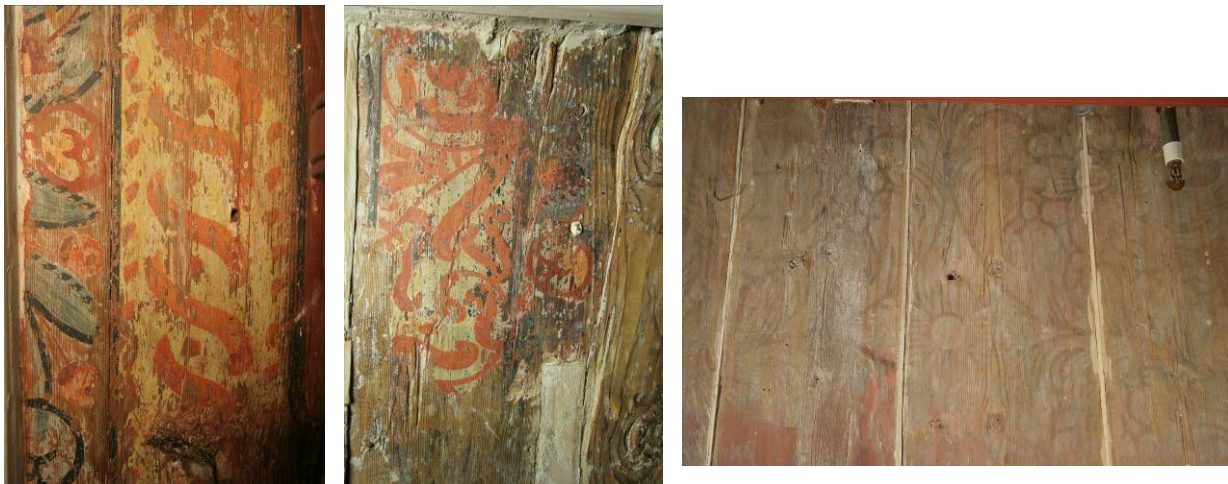
Prøveavdekkingen i 2005 og hovedavdekkingen i 2006 og 2007 har vist at dekoren i Flesberg kirke er i meget fragmentarisk stand. Bevaringstilstanden og lesbarheten varierer fra sted til sted i det avdekkede området. Arkaderekken/portalmotivet er generelt i bedre stand og er lettere å lese på nordveggen enn på sydveggen, mens detaljer av blomster- og rankemotivene generelt er bedre bevart på syd- og vestveggen.

Fig.6: Detaljer av den avdekkede blomster- og rankedekoren. De to fotografiene til venstre er fra sydveggen, mens fotografiet til høyre er fra vestveggen. Foto: NIKU 2006/07.

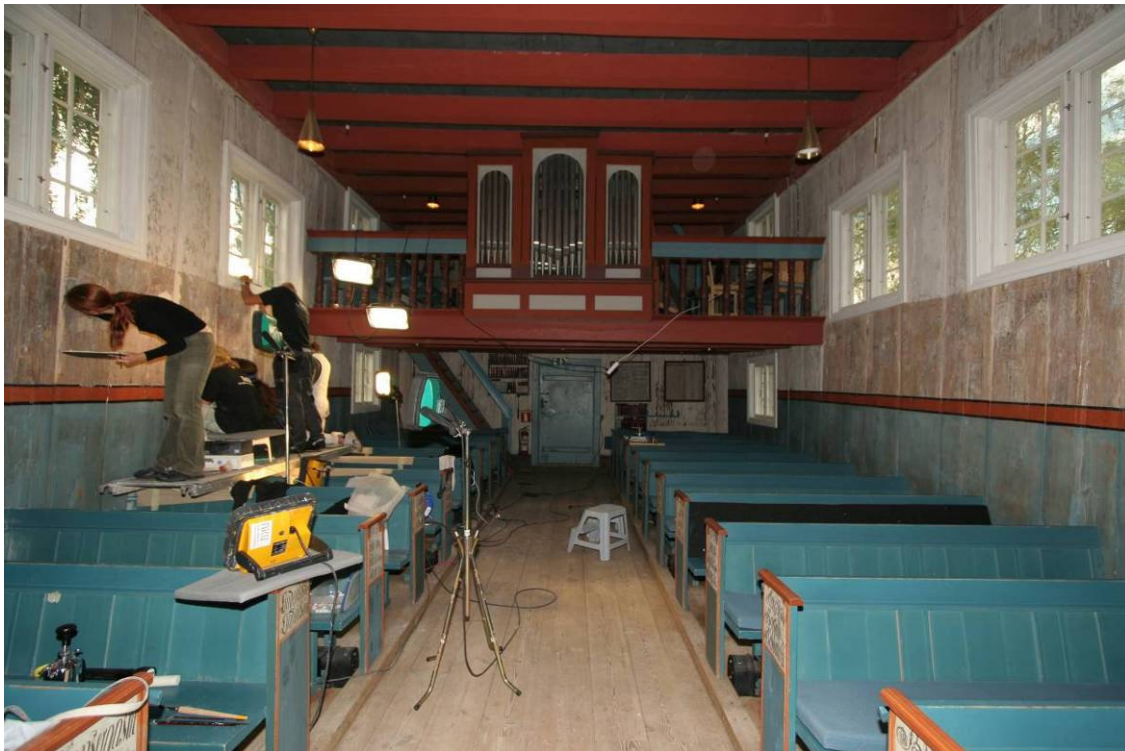
Fig.7: Situasjonen under gjennomføringen av første økt sommeren 2006. Arkaderekken/portalmotivet under vinduene på nordveggen (til høyre) er ferdig mens noe arbeid på det tilsvarende feltet på sydveggen gjenstår. Foto: NIKU 2006.

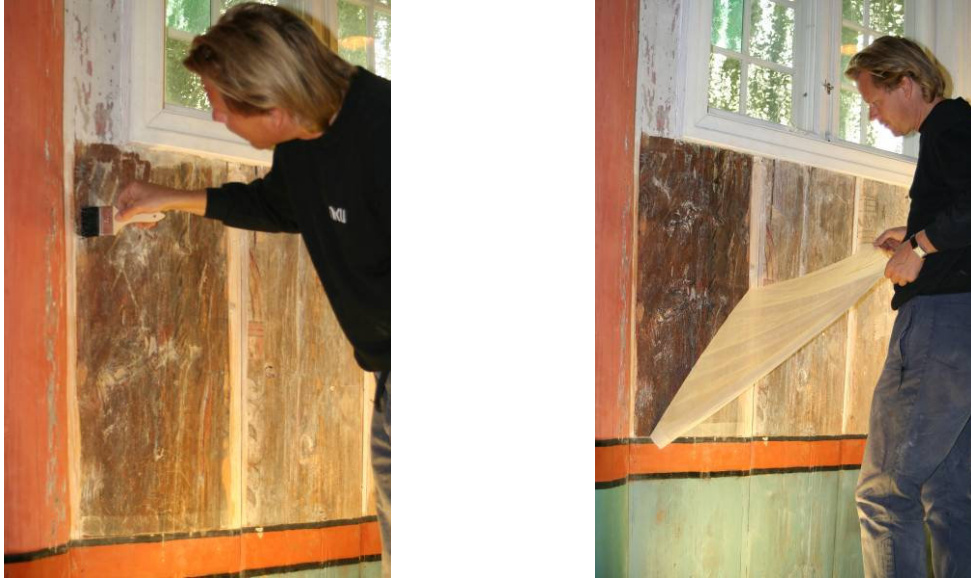
Fig.8: Konsolidering med 1% størlim av et ferdig avdekt felt på sydveggen. Foto: NIKU 2006.

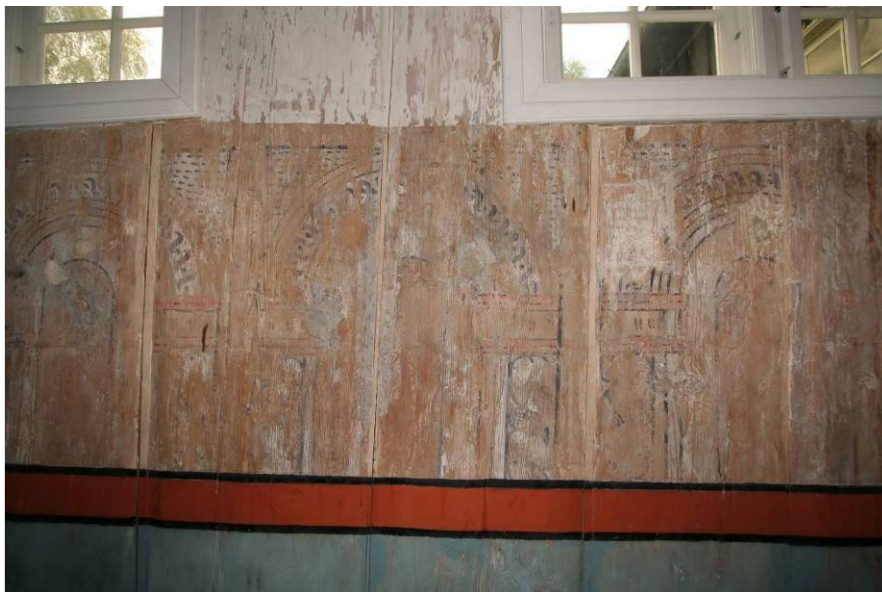
Fig.9
Arkaderekken/portalmotivet
under vinduene på
nordveggen etter
avdekking og
konsolidering.
Foto: NIKU 2008.

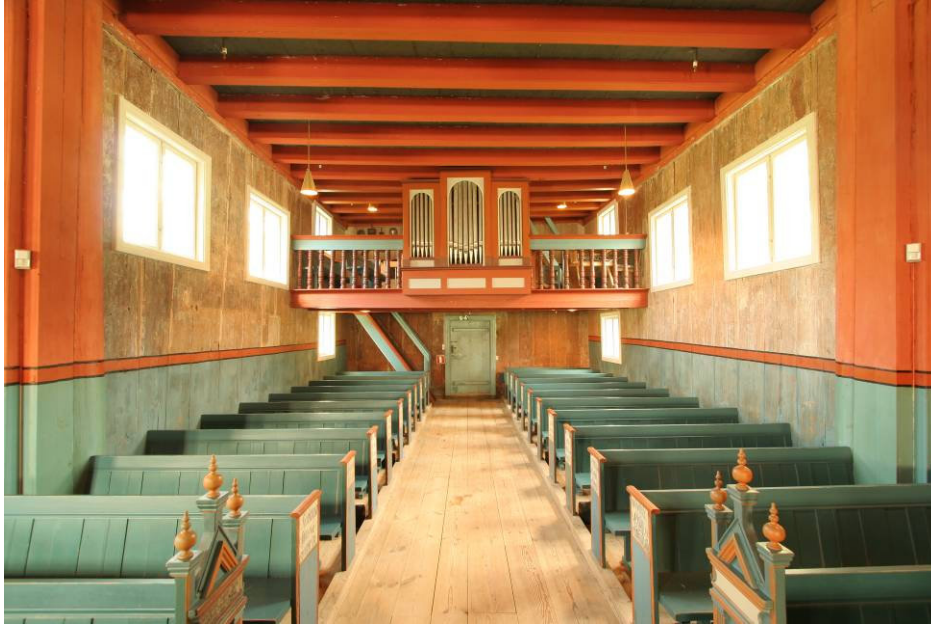
Fig.10 Vestre korsarm etter avdekking og konsolidering i 2007
Foto: NIKU 2007.

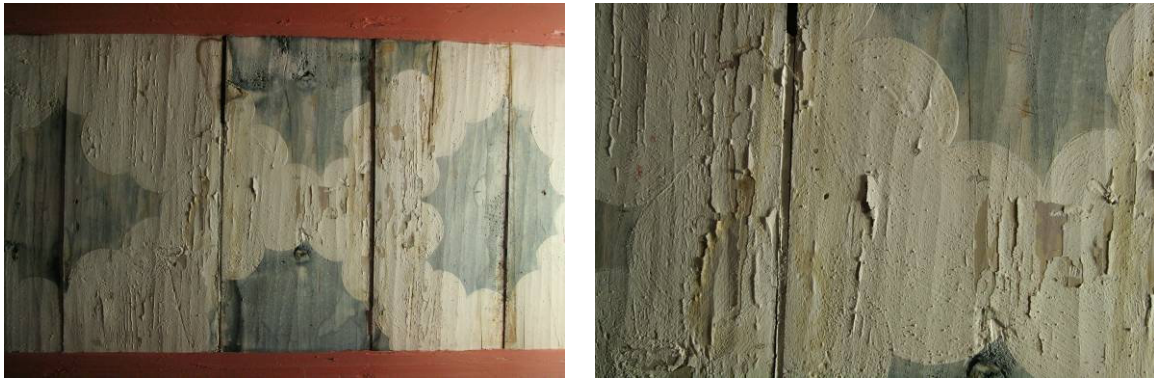
Tilstanden til himlingsdekoren var meget dårlig. Det var store områder med avskallinger og løs maling. Dette sammen med slurvete retusjeringer og moderne innbøtinger i forbindelse med gjennomføringer av rør og ledninger ga et meget forfallent og sjuuskete inntrykk.

Fig.12: Detaljer av himlingsdekoren før behandling som viser store områder med avskallinger og løs maling. Foto: NIKU 2008.

Himlingsdekoren ble konsolidert med en 2-3% løsningsmiddel med størlim påført gjennom japanpapir. Et jevnt press ble påført alle oppskallinger og områder med løs maling ved hjelp av ruller, og overskytende lim ble fjernet med absorberende papir. Denne konsolideringsprosessen ga i tillegg til å sikre og feste malinglaget en rensende effekt. En rekke stygge skjolder og et generelt lag med overflatesmuss ble fjernet eller kraftig redusert. Alle større og sjenerende avskallinger og skader ble retusjert ut med gouache tubefarger.

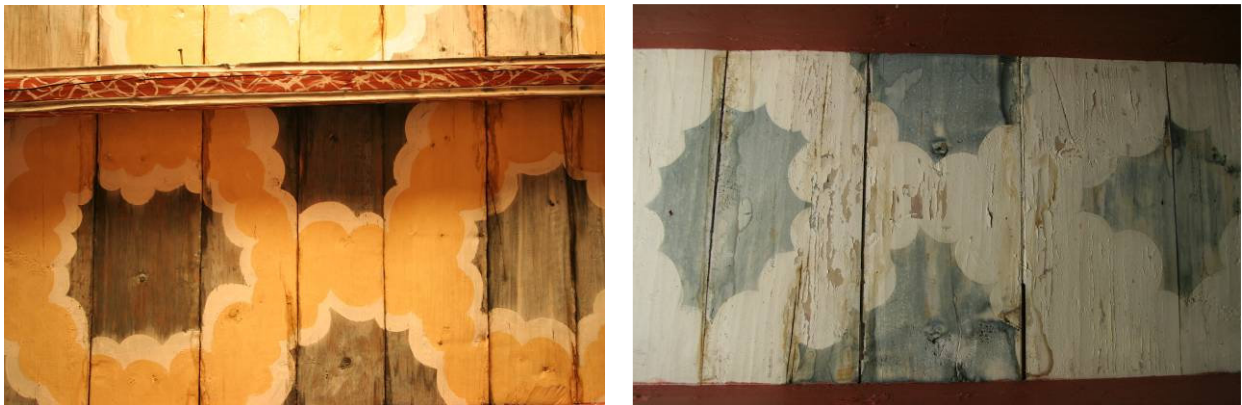
Gjennom arbeidet med himlingsdekoren ble det åpenbart at også denne dekoren på samme måte som 1600-tallsdekoren har sin parallell til bevart dekor i Nore stavkirke. En skyhimmel med meget lik utførelse, men med andre farger, er malt i himlingene over søndre og nordre galleri. Denne dekoren er antatt å være malt mellom 1714-1730⁵. Himlingsdekoren i Flesberg ligger så nært opp til denne i teknikk og utførelse at det er sannsynlig at det har vært den samme kunstneren som har utført malerarbeidet i de to kirkene.

Fig.13: Detalj av himlingsdekoren i Nore stavkirke til venstre og Flesberg til høyre. Materialbruk, teknikk og motiv er så sammenfallende at man med stor sannsynlighet kan gå ut fra at det er samme maler som har utført arbeidet i 1730-årene. Foto: NIKU 2008.

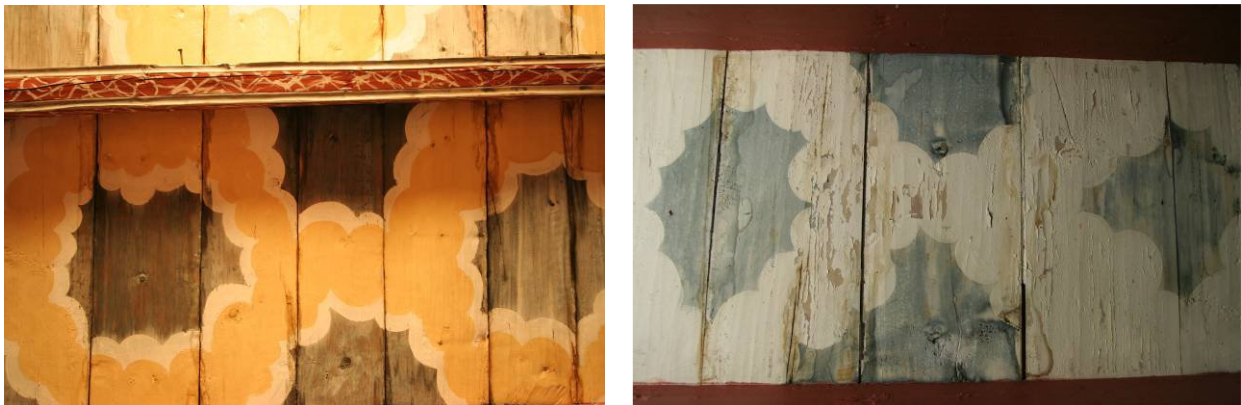
Fig.13: Detalj av himlingsdekoren i Nore stavkirke til venstre og Flesberg til høyre. Materialbruk, teknikk og motiv er så sammenfallende at man med stor sannsynlighet kan gå ut fra at det er samme maler som har utført arbeidet i 1730-årene. Foto: NIKU 2008.

Himlingsdekoren ble konsolidert med en 2-3% løsningsmiddel med størlim påført gjennom japanpapir. Et jevnt press ble påført alle oppskallinger og områder med løs maling ved hjelp av ruller, og overskytende lim ble fjernet med absorberende papir. Denne konsolideringsprosessen ga i tillegg til å sikre og feste malinglaget en rensende effekt. En rekke stygge skjolder og et generelt lag med overflatesmuss ble fjernet eller kraftig redusert. Alle større og sjenerende avskallinger og skader ble retusjert ut med gouache tubefarger.

Gjennom arbeidet med himlingsdekoren ble det åpenbart at også denne dekoren på samme måte som 1600-tallsdekoren har sin parallell til bevart dekor i Nore stavkirke. En skyhimmel med meget lik utførelse, men med andre farger, er malt i himlingene over søndre og nordre galleri. Denne dekoren er antatt å være malt mellom 1714-1730⁵. Himlingsdekoren i Flesberg ligger så nært opp til denne i teknikk og utførelse at det er sannsynlig at det har vært den samme kunstneren som har utført malerarbeidet i de to kirkene.
