Rapport Bygninger og omgivelser 31/2008

Mange bekker små (...)

Kontroll av tidligere fastpunkter og annen dokumentasjon som kan si noe om bevegelsene i Urnes stavkirke

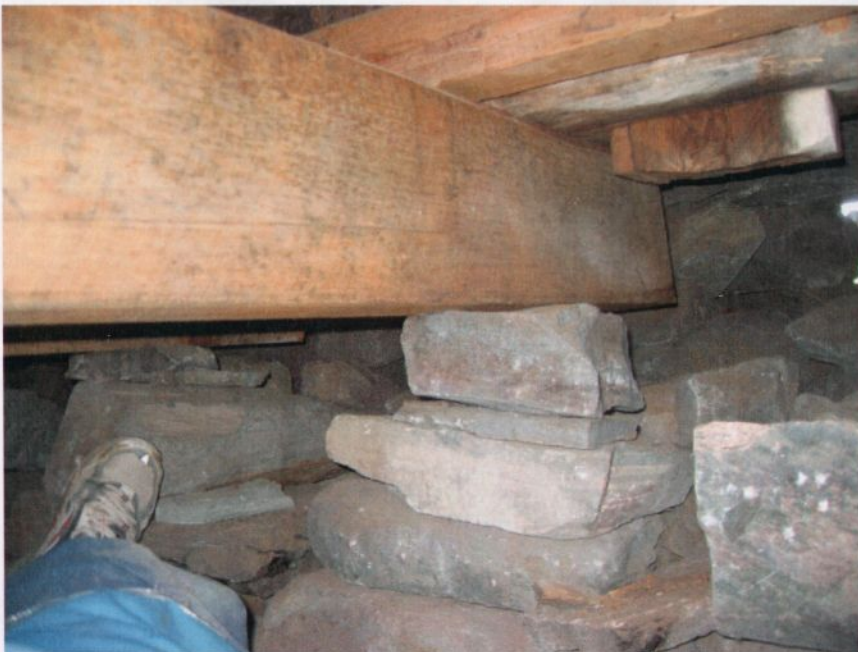
Sørsiden av rommet under gulvet i skipet med sekundær gulvbjelke og grunnstokk. OS 08

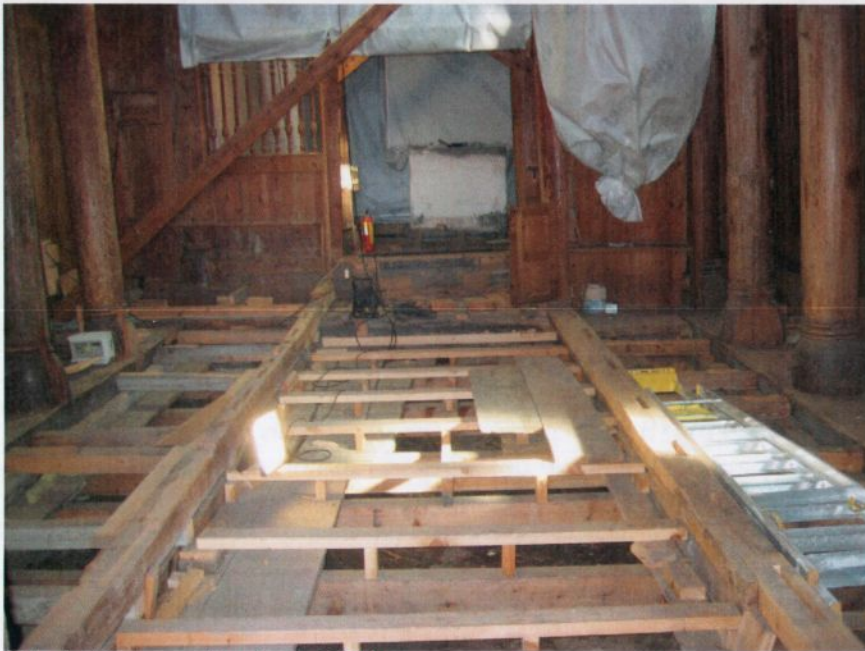
Ved skanningen av rommet under gulvene ble også deler av selve kirkerommet innmålt som en del av prosessen. De registrerte punktene kan brukes ved en senere kontroll av bevegelser i bygningskonstruksjonen og vil dessuten inngå i datamaterialet dersom det blir aktuelt med en full oppmåling av kirken ved hjelp av skanning. For skanningen av kirkerommet var det en klar fordel at kirkens inventar i hovedsak var fjernet da arbeidet ble utført. Dermed var det lett å registrere deler av konstruksjonen som ellers er skjult av kirkebenkene.

Skipets interiør, sett mot øst. OS 08

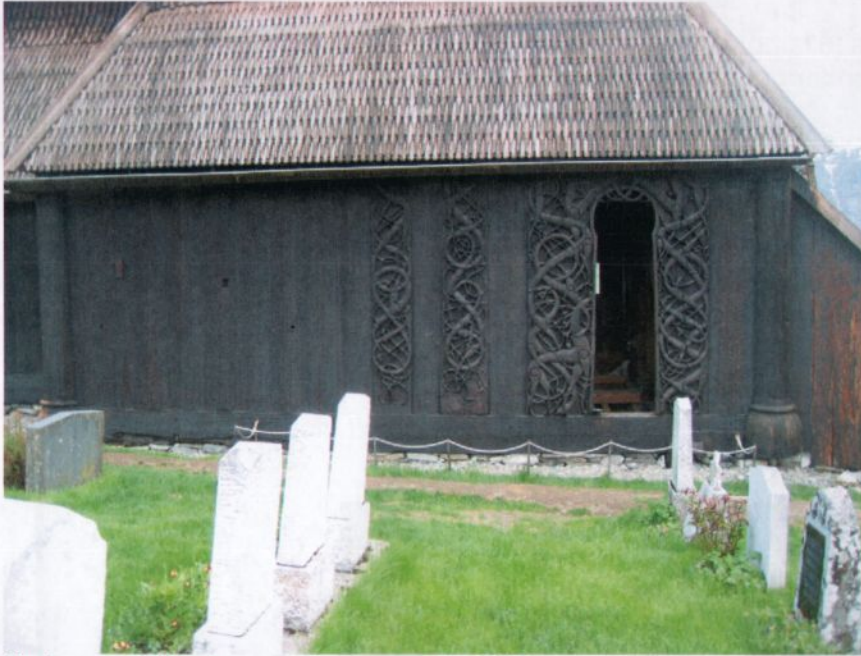
Samtidig ble det gjort en noe mer detaljert skanning av skipets nordre omgangsvegg. I tillegg til å inngå i det øvrige datamaterialet, vil de innsamlede dataene fra denne vegg bli en viktig referanse for å evaluere tidligere dokumentasjonsarbeider. Både den berømte nordportalen og de dekorerte veggplankene er oppmålt manuelt flere ganger. I 1988 ble det gjort en fotogrammetrisk oppmåling av portalen og plankene.⁴

Nordveggen i skipets omgang, sett mot sør. OS 08

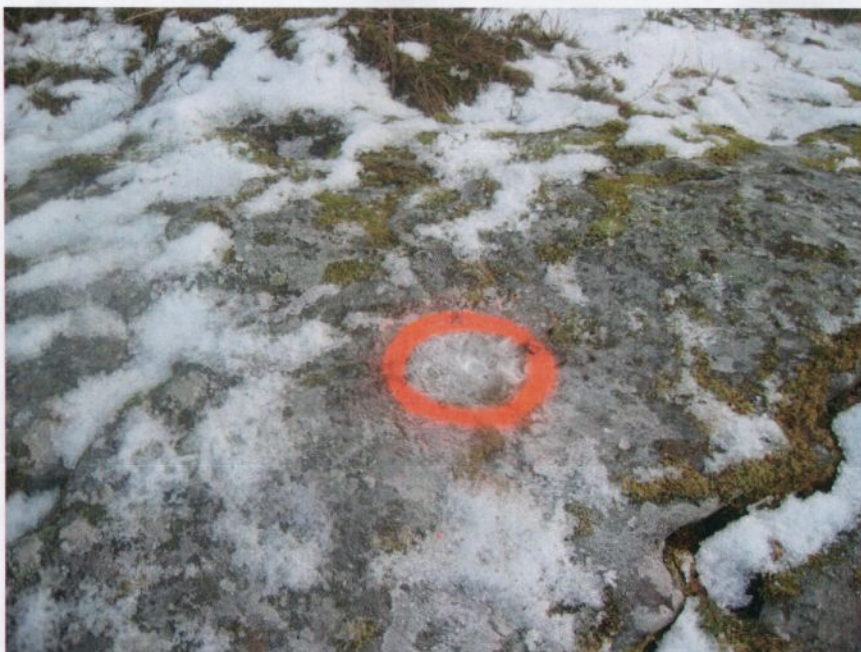
Siden kirken beveger seg, ble de nye fastpunktene målt inn og merket i det som synes å være fast fjell rundt kirken. Et punkt ble satt i en knaus nord for skipets vestre ende, på den andre siden av stien opp til Stoppelshaugen. Punktet ble markert med en nedboring med diameter ca. 2 cm, som er ca. 1 cm dyp. I tillegg ble det markert med en oransje ring av spray. Et annet tilsvarende punkt ble markert i en knaus noe lenger opp langs stien, der det står en lutende bjørk på oversiden. Det siste punktet var et eksisterende fastpunkt fra Statens vegvesen, diameter ca. 5 cm og merket 7066, som er satt inn i en knaus midt på tunet nedenfor kirken. De innmålte fastpunktene vil bli brukt til videre kontroll med kirkens bevegelser.

Fastpunkt i knausen nord for kirkens vestre ende. OS 08

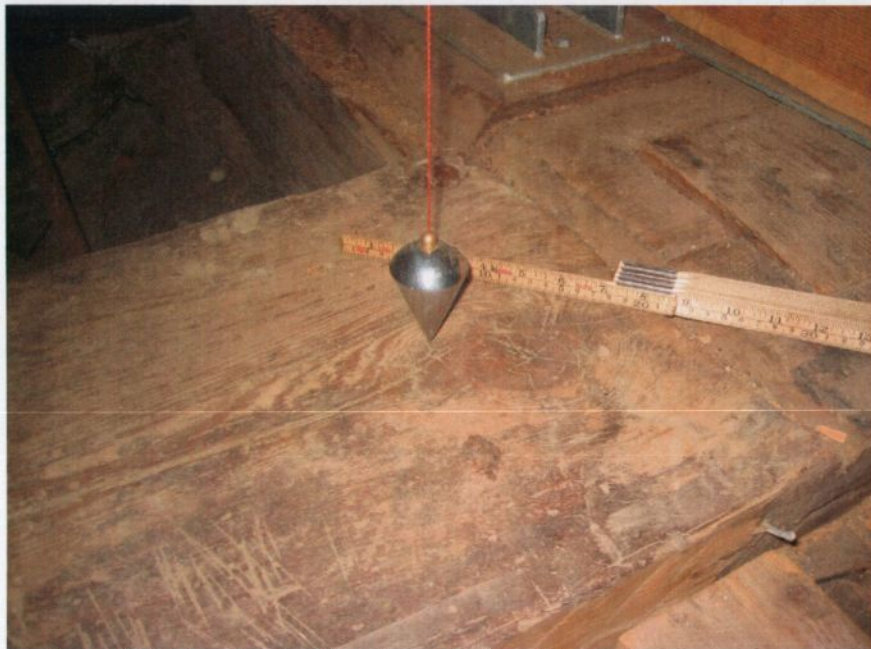
I det nord-østre hjørnet er stiften slått ned i østre ende av nordre grunnstokk. Loddet henger ca. 0,9 cm nord-øst for stiften. I sør-vestre hjørne er stiften slått ned i vestre ende av søndre grunnstokk. Loddet henger ca. 0,5 cm nord-øst for stiften.

Lodd og stift i det nord-østre hjørnet av skipets midtrom. OS 08

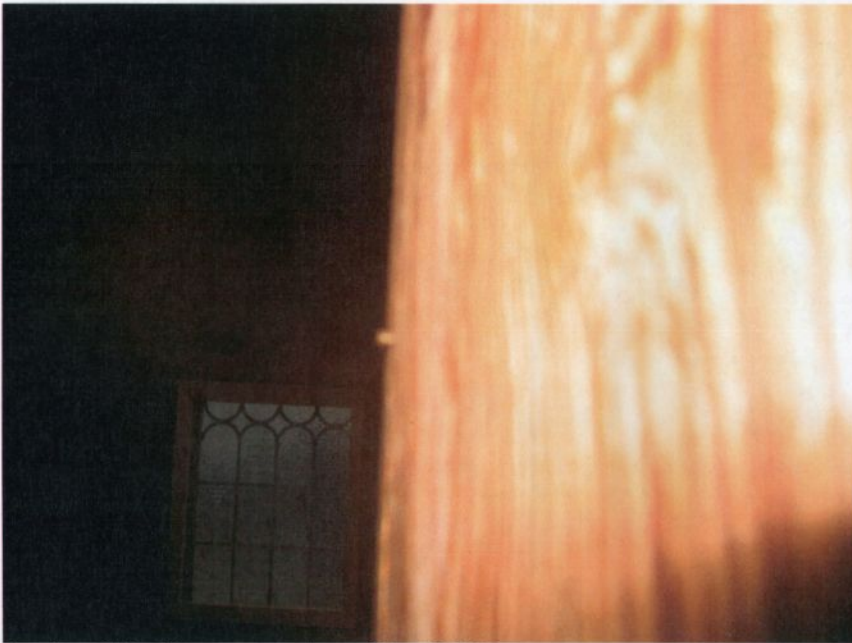
De nye innmålingene viste at mens messingstiftene i de tre vestligste staven på sørsiden lå i samme nivå, lå stiftene i den nest østligste staven 4 millimeter lavere. På nordsiden lå stiftene i den nord-vestligste hjørnestaven 3 millimeter høyere enn stiftene i den nest vestligste staven, mens de to følgende stiftene lå 5 millimeter lavere enn stiftene i hjørnestaven. Stiftene i den nest østligste staven lå 10 millimeter lavere enn stiftene i nord-vestre hjørnestav.¹⁰

Når man ser stiftene samlet, heller både søndre og nordre stavrekke noe nedover mot den østre enden. Samtidig ligger stiftene på nordsiden noe under de på sørsiden. I den vestre enden er forskjellen 5 millimeter, i den østre enden er den 11 millimeter. Dette er forskjeller som er oppstått etter 1990.

Messingstift i midtstavs på sørsiden. OS 08
