Rapport Arkeologiske utgravninger 38 2006

Under grunnstokkene i Høre stavkirke, Vang i Valdres

Arkeologisk undersøkelse ved fjerning av masser
under Høre stavkirkes råteskadede grunnstokker,
Vang kommune, Oppland fylke juni og august 2006
for Riksantikvarens stavkirkeprosjekt

Petter B. Molaug

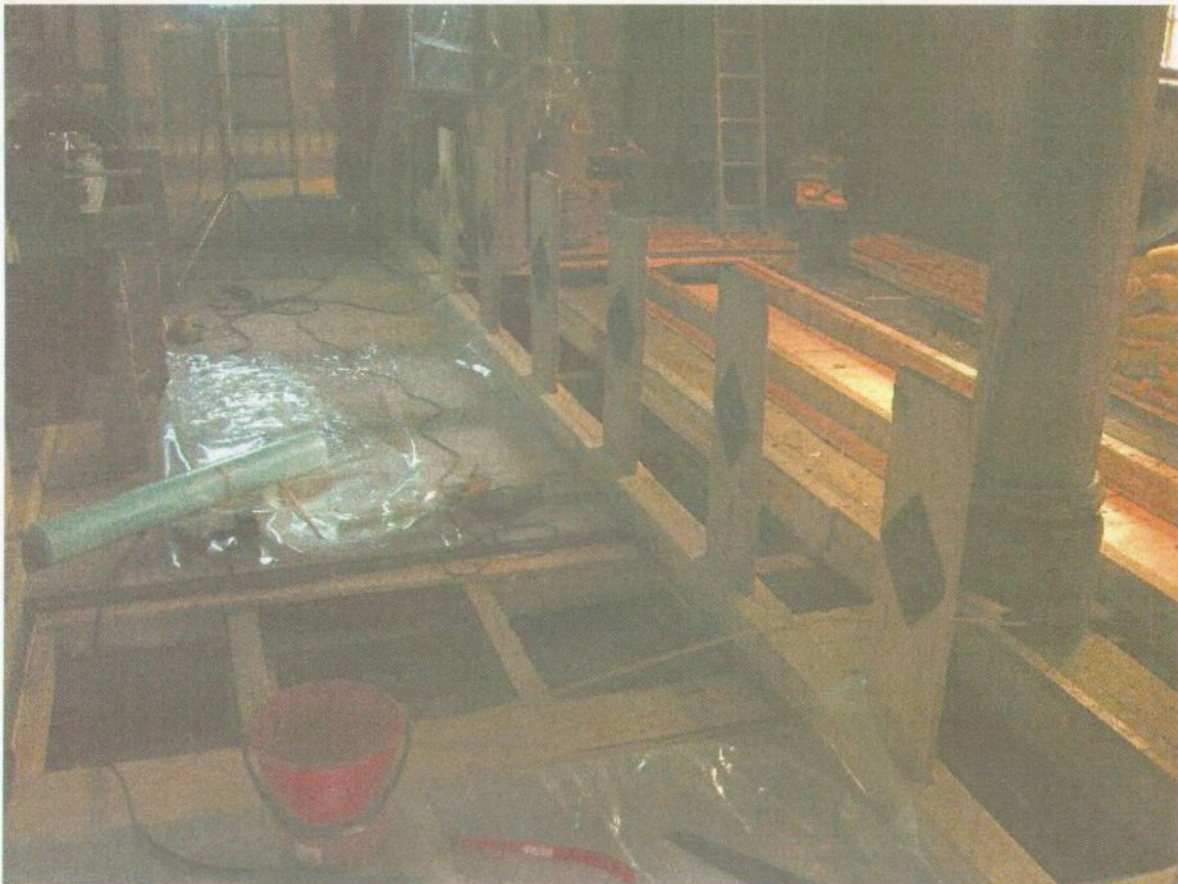
Fig. 1 Kirkebenker demontert og vestre og søndre grunnstokk frilagt. Sett fra nordvest.

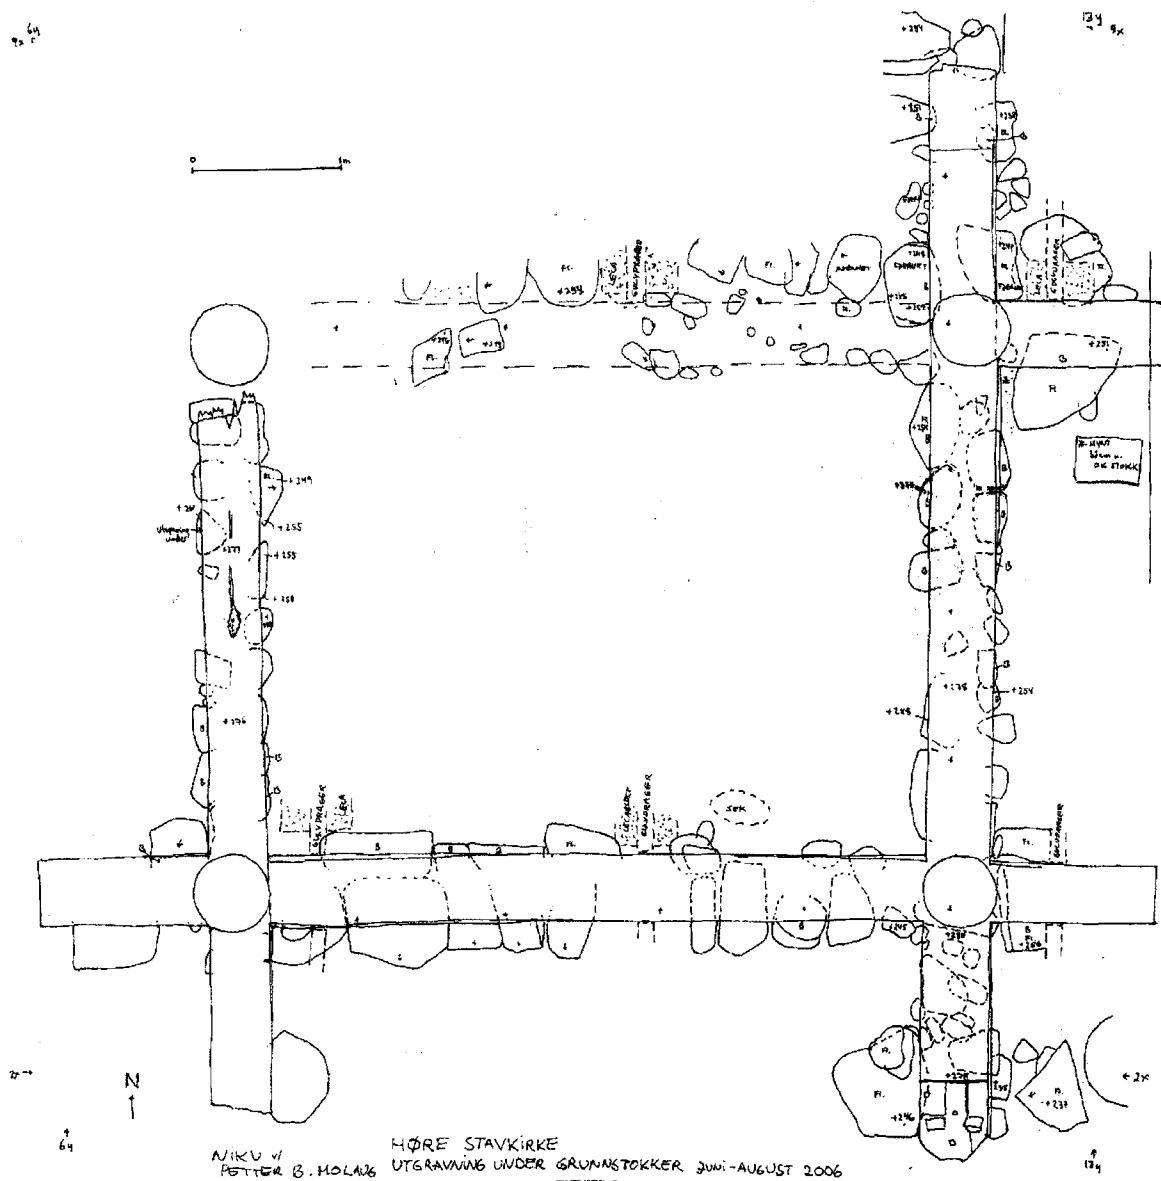
Fig. 2. Plantegning grunnstokker og fundamentsteiner. Tegning PBM.

Dokumentasjon ble foretatt ved tegning i plan i målestokk 1:20. Det ble tatt utgangspunkt i plantegningene fra 1979 med lokalt målesystem og kantene av grunnstokkene slik de kommer frem på disse tegningene. Det ble foretatt kontrollmålinger med laserbasert Disto avstandsmåler. Målingene ble ellers gjort med tommestokk under til dels problematiske arbeidsforhold. Steinene tegnet inn i 1979 kunne for en stor del gjenfinnes, men formen stemt ikke helt på alle. Noen steiner kan ha vært flyttet på eller ha endret plassering av naturlige årsaker. På tegningen er grunnstokkene og hjørnestavene tegnet inn, samt de steinene som var synlige inntil eller under grunnstokkene. Der hvor steinene ligger under grunnstokkene er de stiplede med lang stippling der hvor formen er sikker, med kort stippling der denne er usikker. I mange tilfeller var det ikke mulig å fastslå nøyaktig

form på steinene under grunnstokkene. Det er avmerket på tegningen med en B (=berører) om grunnstokkene klarte hvilte på steinene. Forbausende mange steiner gjorde ikke det. Flate steiner er stort sett markert med fl. på tegningen. Med en pil er markert om overflaten av steinene hullet nedover i en bestemt retning. Det siste kan være tegn på sekundær signing, pga. trykk fra grunnstokken eller sviktende grunn under eller utenfor stokken. Det er også markert inn beliggenhet av moderne gulvdragere og lecablokker under disse.

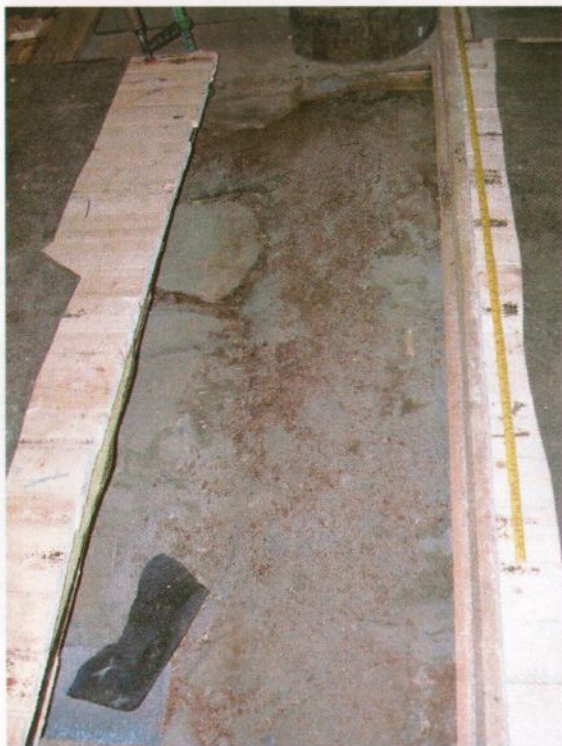
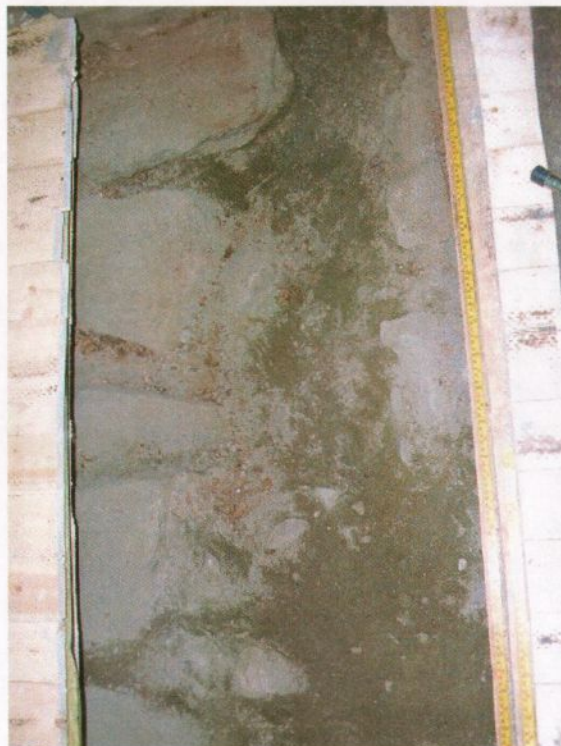
Nordre grunnstokk mellom hjørnestavene var fjernet for konservering fordi den hadde omfattende hussoppangrep. Laget ble fjernet i området for grunnstokken og

inntil. Under dette laget var det i området for nordre grunnstokk et grått lag av leire og silt med store mengder stein i størrelsesorden 2 – 10mm, enkelte også større. Steinene var stort sett flate. Dette laget er tolket som naturbakkemasse, enten in situ eller plassert intensjonelt på stedet. I laget var det lagt steiner. Det ble i dybden fjernet ca. 10cm av dette laget og steinene ble gravd fri. Det var få steiner, og størrelsen varierte. Flest steiner var det nord for området for grunnstokken. Disse er tegnet ved Jensenius sin utgravning i 1979 og de fleste av disse var fortsatt intakte. De var mellom 20 og 50cm brede Ø – V. Noen av disse steinene gikk litt inn under grunnstokken, de fleste ikke. I mesteparten av strekningen var det ingen steiner under stokken. De fleste større steinene var flate, 10 til 20cm tykke. De mindre steinene var stort sett avrundete morenesteiner med største mål 10 – 20cm. Også flere av disse lå i ytterkant av stokken. Det var med andre ord store strekninger hvor grunnstokken har ligget direkte på undergrunnsleiren/grusen og ikke hvilt på sysslsteiner. Her har steinene mer støttet opp mot bevegelser sideveis enn tatt opp vertikalt trykk.

Fig. 3 – 4. Området under nordre grunnstokk. T.v. før utgravning. Nordøstre stav i bakgrunnen. T.h. etter utgravning, østre del.

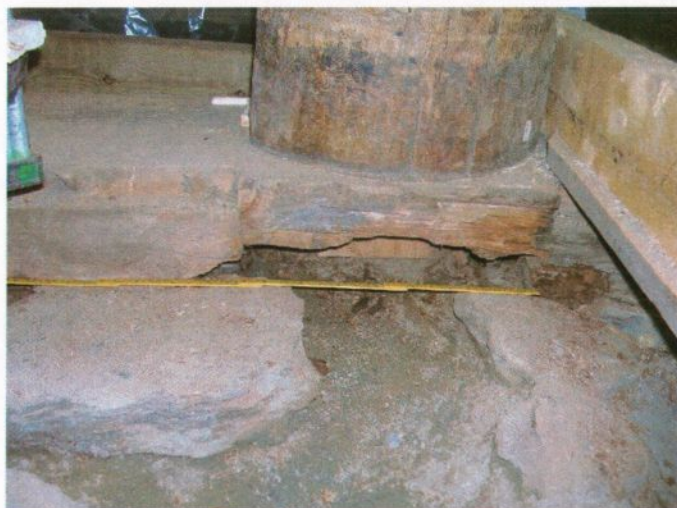
Fig. 5. Stein under østre grunnstokk tatt opp og snudd. Til høyre merker etter undersiden av stokken.

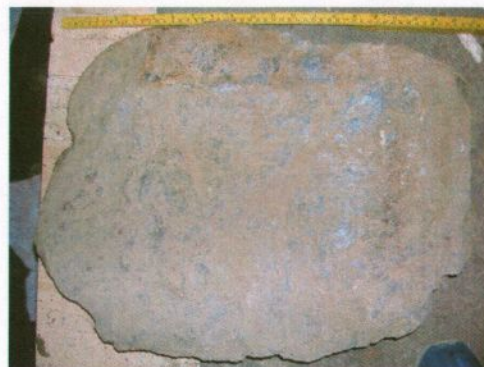
Fig. 4. Nordøstre stav med fundamentsteiner, sett fra vest. Steinene på bildet er fjernet for å få plass til en større fundamentstein under staven.

stav ble det i 1979 lagt inn en mindre flat stein for å ta opp trykk fra staven og hindre for stor belastning på grunnstokkene som var skadet av råte. Denne steinen er ikke tegnet på plantegningen. Da hjørnestaven også var skadet av råte innvendig, ble denne delen forsterket. Denne steinen ble byttet ut ved arbeidene, og det ble gjort forberedelser til å legge

inn en større steinhelle, anslagsvis 15cm tykk og 80 X 60cm i utstrekning, under hjørnestaven for å skaffe større flate for vekten fra denne. Det måtte graves bort en del masse for å få plass til steinen, og flere originale steiner måtte fjernes. Dette arbeidet ble gjort 22/6. Disse steinene er markert som fjernet på plantegningen.

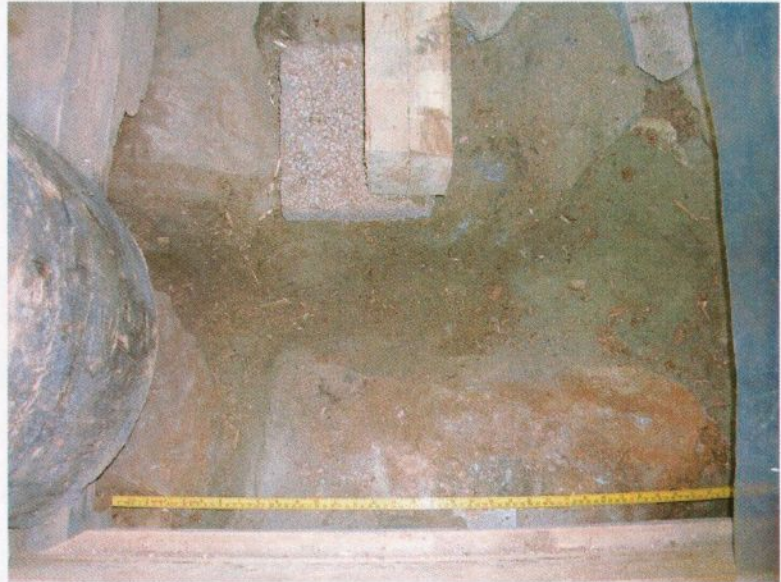
Under ytre **østre del av nordre grunnstokk** lå det deler av en stor flat stein inn fra sydsiden til omtrent midt på stokken. Denne var ca. 44cm bred. På nordsiden var det en noe mindre flat stein, men denne gikk bare litt inn under stokken. Oppå denne var lagt en Lecablokk som understøttet en moderne gulvdrager. Denne lå helt inntil grunnstokken. Under NØ hjørne-

Fig. 6. Østre del av nordre grunnstokk fjernet. Fundamentstein som fortsetter mot syd. Moderne gulvdrager lagt på Lecablokk som hviler på steiner nord for grunnstokken. Ovenfra fra syd.

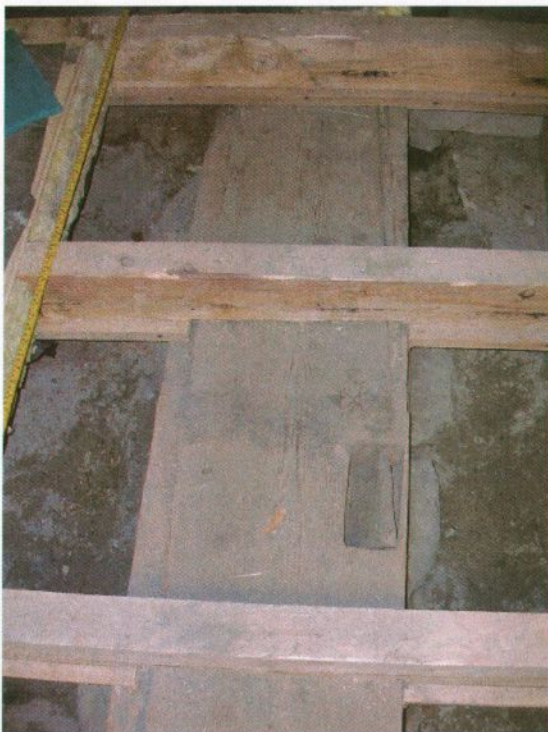
Fig. 7 Østre grunnstokk med steinfundament. Sett fra syd.

Under **østre grunnstokk** ble det 14-15/6 gravd mot syd frem til ca. 3m fra NØ hjørnestav, 21/6 den øvrige strekningen inkludert delen syd for hjørnestaven. Det ble i underkant av grunnstokken mellom hjørnestavene gravd bort mellom 10 og 15cm grå naturbakkemasse i dybden. Denne var helt av samme type som under nordre grunnstokk. Underkant av grunnstokken var her sterkt preget av råte/hussopp. Stokken var best bevart oventil og på sidene, mens underkant i midten i lengderetningen var dårligst bevart. Tykkelsen var, der hvor hele høyden var bevart, rundt 20cm. Det kunne observeres at nederste del av siden minst ett sted var presset utover over en fundamentstein. På plantegningen fig. 2 er steiner som bærer grunnstokken markert med en B for bærer. De fleste steinene lå delvis utenfor stokken, delvis inn under denne. Ingen av steinene gikk under hele grunnstokkens bredde, her ca.44cm. Heller var det to og to steiner i bredden, til dels med mellomrom. Dette kan tolkes slik det også her er lagt vekt på støtte på siden av grunnstokken. Flere steder var det ikke mulig å fjerne massen uten å fjerne store steiner, og dette ble ikke gjort. Disse større steinene er særlig konsentrert om området nærmest NØ hjørnestav, frem til ca.1,7m fra denne og nord for SØ hjørnestav.

Under SØ hjørnestav og under **søndre del av østre grunnstokk** ligger en stein på tvers i hele grunnstokkens bredde. Lengre mot syd er det mindre steiner igjen, samt noen store steiner, men disse ligger inntil stokken, bare så vidt under denne. Det ble fjernet en del masse også her fordi det ble påvist råteangrep også på denne delen av stokken.

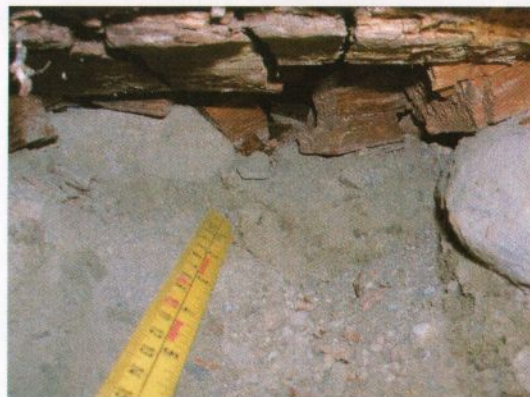
Fig. 8 Underkant av del av østre syllstokk med klare råteskader

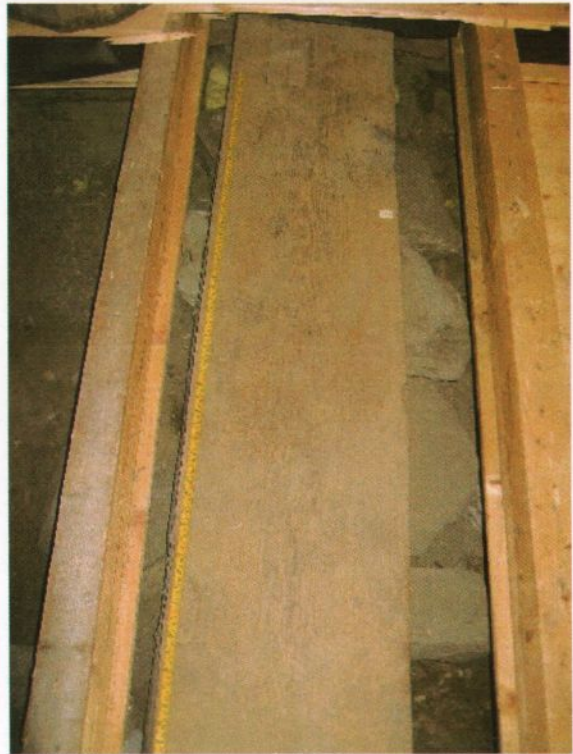
Likeledes ble det fjernet noe masse under **søndre grunnstokk**, både vest og øst for SØ stav i juni 2006. Det viste seg at det var råte på undersiden i midtdelen, men bare lengst i øst. Begge disse stedene var det overveiende støvete, løs masse som

Fig. 9. Søndre grunnstokk med fundamentsteiner.

ble fjernet. Denne massen lå under hele søndre grunnstokk. Her ble det ikke funnet grå naturbakkemasse. I denne løse massen ble det funnet enkelte gjenstander og også noe større huggflis. Steinene ble liggende og er dokumentert. 9/8 ble masse under den resterende delen av søndre grunnstokk fjernet og steiner dokumentert. Steinen på sydsiden var tegnet i 1979 og ble kontrollert og supplert med den delen som gikk inn under grunnstokken. Alle disse steinene var flate, tykke heller. Det gikk i mange tilfeller langt inn under stokken, men hullet nedover utover, slik at de ikke var i direkte kontakt med undersiden av stokken, evt. bare lengst nord. Dette kan skyldes signing i massene syd for grunnstokken. Her har det vært helling i terrenget, og utenfor omgangen i middelalderkirken har det vært begravelser, slik som vist på tegningen fra 1979. Flere av steinene som gikk inn under nordsiden av stokken i midtdelen og østre del var løse, og noen var klart flyttet på.

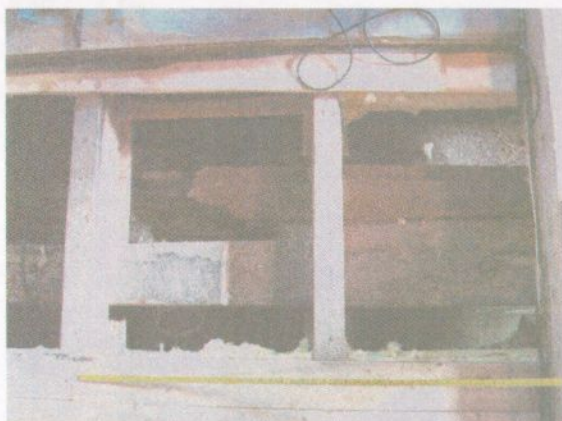
østre halvdel. Overflaten er her konservert med plastmasse i forbindelse med at NV hjørnestav fikk fundamentering direkte ned i grunnen. Enden på grunnstokken er råtnet opp i noe avstand fra hjørnestaven. Det ble her funnet flere steiner langs ytterkantene av grunnstokken. Som for østre grunnstokk gikk disse delvis inn under stokken, delvis utenfor. Flere av

Fig. 10. Vestre grunnstokk har store råteskader.

disse steinene var tynne og skiffrige. I vestre del var det en mulig utsparring for syllstein. Det ble 22/6 forsøkt gravet inn under stokken der det var mulig å komme til for steiner. Det viste seg at stokkens underside var i svært dårlig forfatning, spesielt østre halvdel og at det noen steder ikke var bevart trevirke, men hull tvers igjennom.

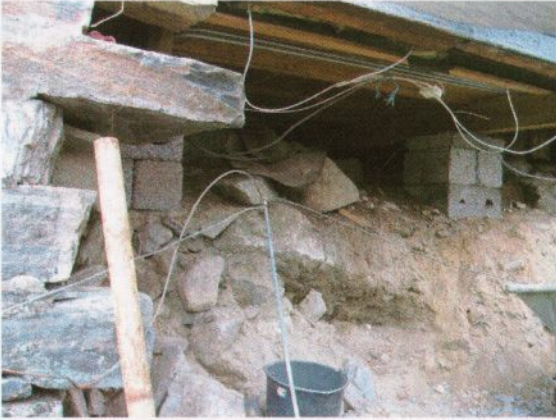
Fig. 11. Støttemur under veggen fra 1822-23 delvis fjernet.

Støttemuren ble bygget opp som en kaldmur under den nye ytterveggen for kirken i 1822-23. Det er trolig at det ble gravd ned gjennom området for kirkegården. Terrenget ble senket syd for muren, mens det mellom muren og den tidligere omgangen i kirken fortsatt var intakte graver. Det ble dokumentert deler av en grav i 1979. Det ble på oppfordring fra Riksantikvaren tatt noen fotografier av området i forbindelse med vurdering av

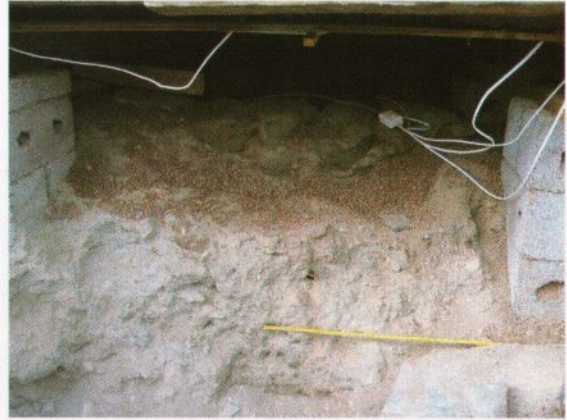
Fig. 12. Masse bak fjernet støttemur. Bein fra grav.

om det var fare for konflikt med middelalderiske graver ved fundamenteringsarbeider under muren fra 1822. I den forbindelse ble det også observert noen beinrester i massen innenfor muren (fig. 12). Riksantikvaren foretok arkeologiske undersøkelser for å klargjøre om det var slik konflikt ved to anledninger, 14/9 og 4/10 2006. Det er utarbeidet egne rapporter for disse undersøkelsene av Inger Karlberg, Riksantikvaren.
