NIKU Oppdragsrapport 180/2009

Laserskanning av Urnes stavkirke, Luster kommune, Sogn og Fjordane

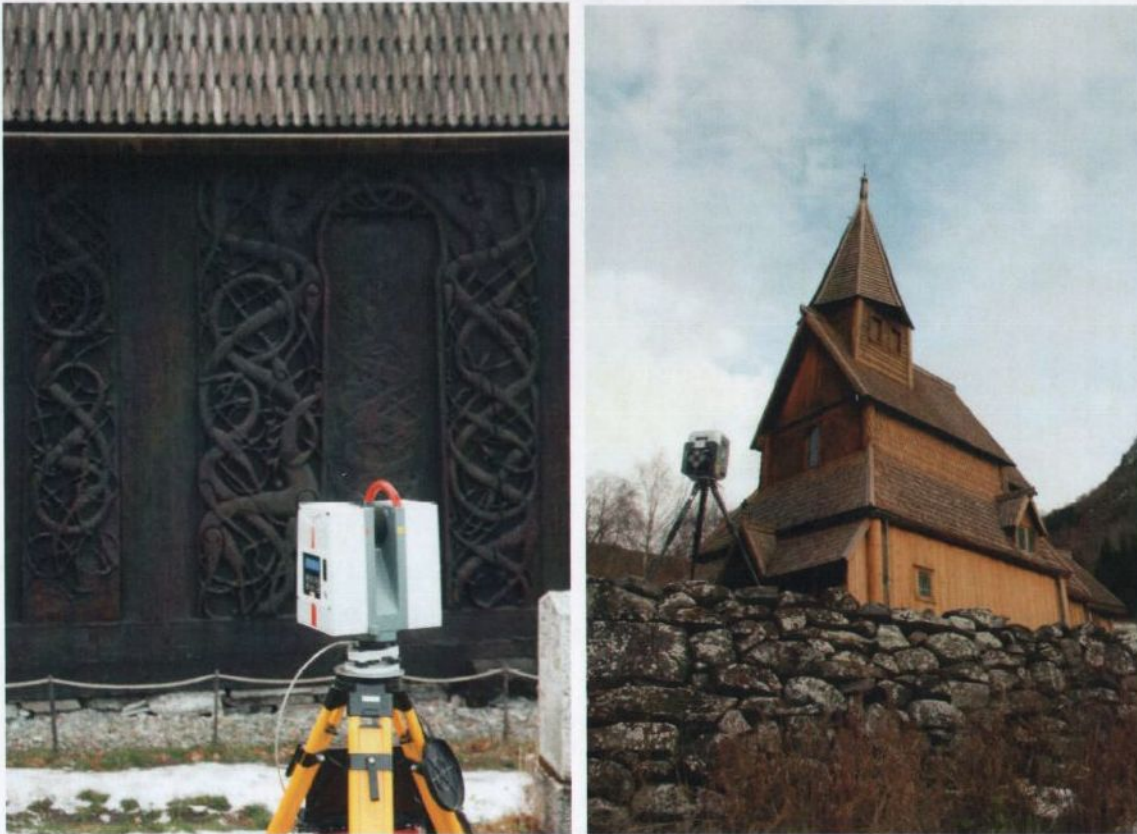
Figur 1 - Leica HDS6000 fasebasert laserskanner (til venstre) og Trimble GS200 pulsbasert laserskanner (til høyre). Foto: Knut Paasche, NIKU

Instrumentene som ble brukt i forbindelse med skanningen var en fasebasert skanner samt en fotoskanner. I første del av prosjektet ble også en pulsbasert laser tatt i bruk. Den fasebaserte laseren ble brukt til å skanne selve kirkebygget mens landskapet rundt ble dokumentert ved hjelp av den pulsbaserte skanneren. Fra disse skannerne ble det innhentet til sammen ca. 1,4 milliarder punkter fra til sammen 63 posisjoner. Skanningsdataene fra de forskjellige posisjonene og de forskjellige skannerne har i ettertid blitt prosessert og slått sammen til én enkelt punktsky som danner grunnlaget for videre arbeid. Punktskyen er georeferert til fastmerker som kan måles inn ved hjelp GPS og totalstasjon. Dette vil gjøre det mulig å sammenligne skanningsdataene med data fra eventuelle senere oppdrag, og således vil skanningen ikke bare ha en verdi som dokumentasjonsverktøy, men dataene vil også kunne brukes i overvåknings- og kontrolløyemed.

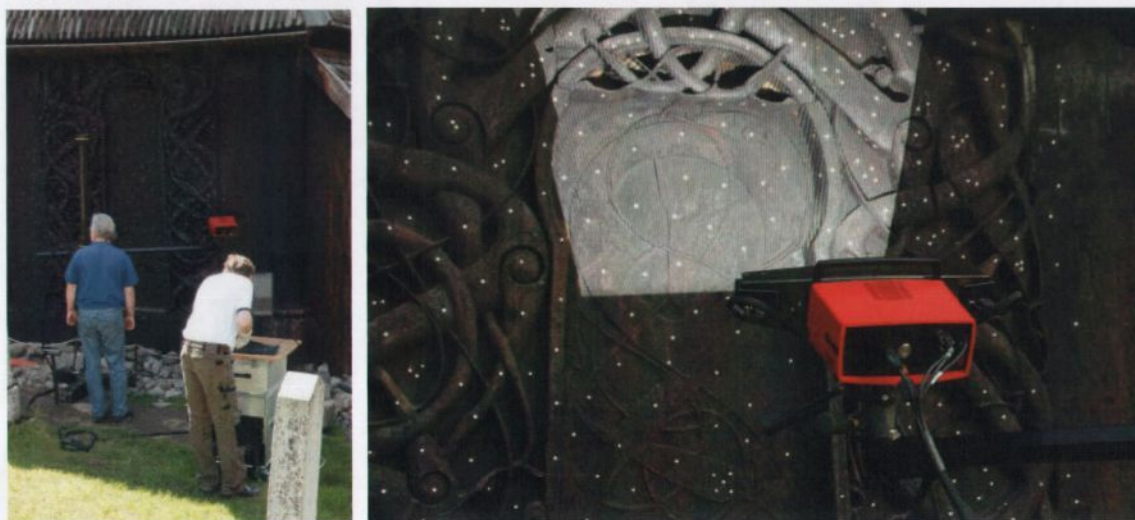
Figur 2 – Bruk av ATOS GOM III fotoskanner til detaljiskanning av nordportalen. Foto: Knut Paasche, NIKU

En annen vanlig metode i bruk innen laserskanning er såkalt fotoskanning (figur 2). Her benyttes et optisk instrument bestående av to til tre kameraer samt en projektor, og metoden baserer seg således på avansert fotogrammetri. Projektoren projiserer strukturert lys (såkalte fringes) mot overflaten som skal dokumenteres. Overflaten er i tillegg dekket med små, reflekterende klistrelapper som fungerer som referansepunkter for instrumentet. Kameraene, som står i en bestemt vinkel mot hverandre, filmer brytningene i dette lyset samt de reflekterende klistrelappene og beregner på denne måten avstand og vinkler til det skannede objektet. På denne måten kan instrumentet bygge opp en digital overflaterrepresentasjon av objektet. I motsetning til tradisjonell fotogrammetri foregår beregningene og flategenereringen i sanntid, og man kan hele tiden kontrollere at deler av objektet er ferdigskannet. Dette er en metode som opererer med et nøyaktighetsnivå ned til 1/200 mm. Ulempen med metoden er at den er basert på kontraster i det strukturerte lyset og at den derfor fungerer best under kontrollerte lysforhold slik som inne på et laboratorium eller i mørke. Se for øvrig faktabokser nedenfor for mer informasjon om de forskjellige skannerne.

Fotoskanneren ble brukt til å dokumentere stavkirkens nordportal. Denne portalen viste seg raskt å by på en rekke utfordringer. Portalen karakteriseres av komplekse utskjæringer i svært dypt relieff, noe som gjorde at enkelte deler av utskjæringene ikke var synlige for skanneren. Dette problemet ble imidlertid løst ved at det ble skannet fra flere posisjoner enn tidligere planlagt. For å nå inn i alle kroker og kroker av utskjæringene måtte det også konstrueres en treplattform slik at instrumentet kunne heves til ønsket høyde. Dette ble raskt snekret sammen av det lokale bilelaget.

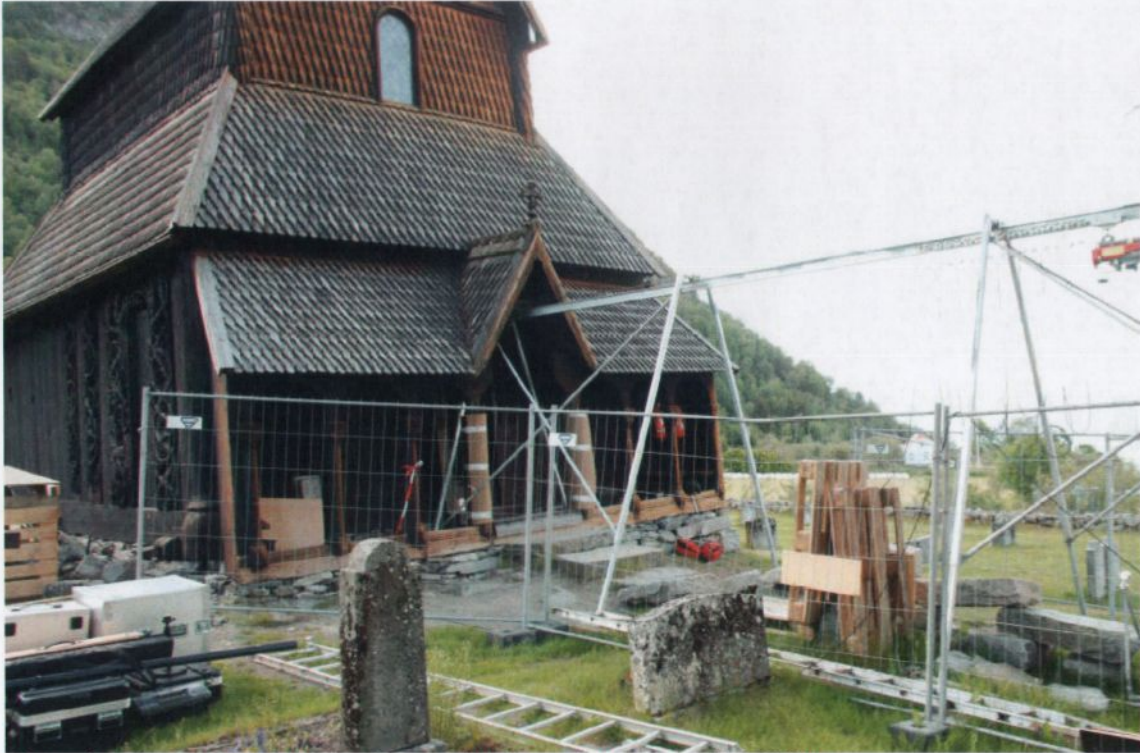
Figur 4 - Rigg for fundamenteringsstein. Foto: Knut Paasche, NIKU.

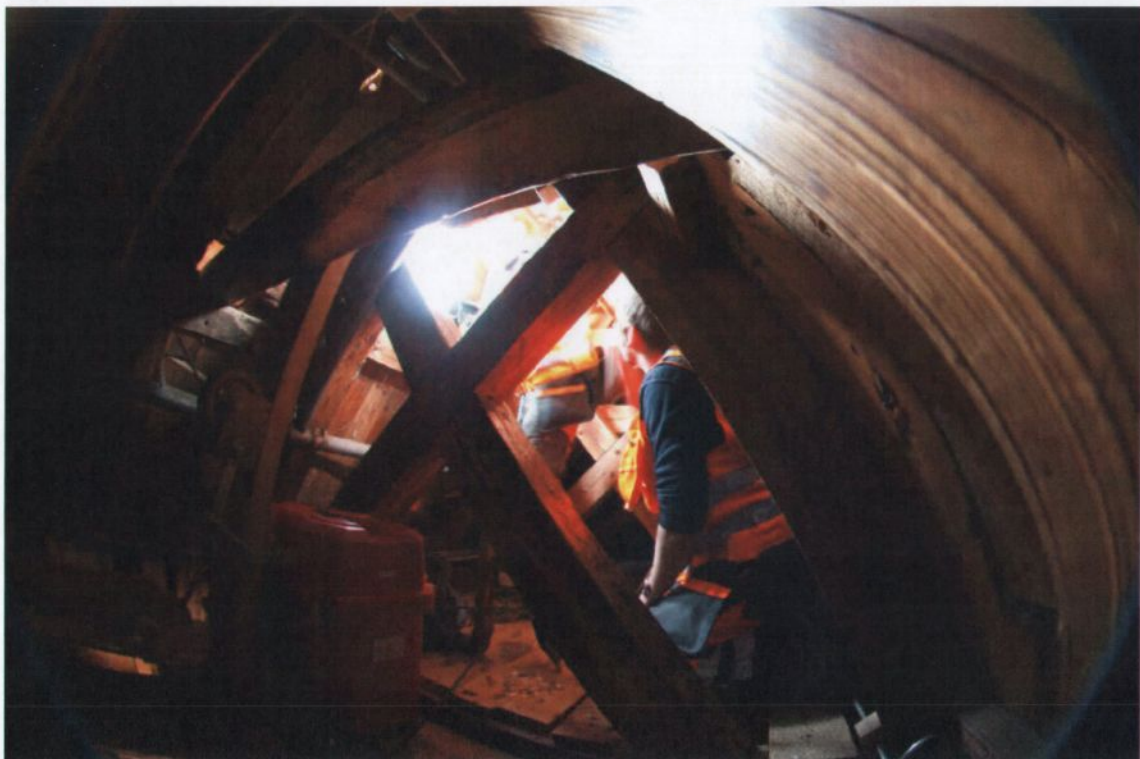
Figur 5 - Trangt om plassen - Skanning av takrytter og tårn på Urnes stavkirke. Foto: Knut Paasche, NIKU

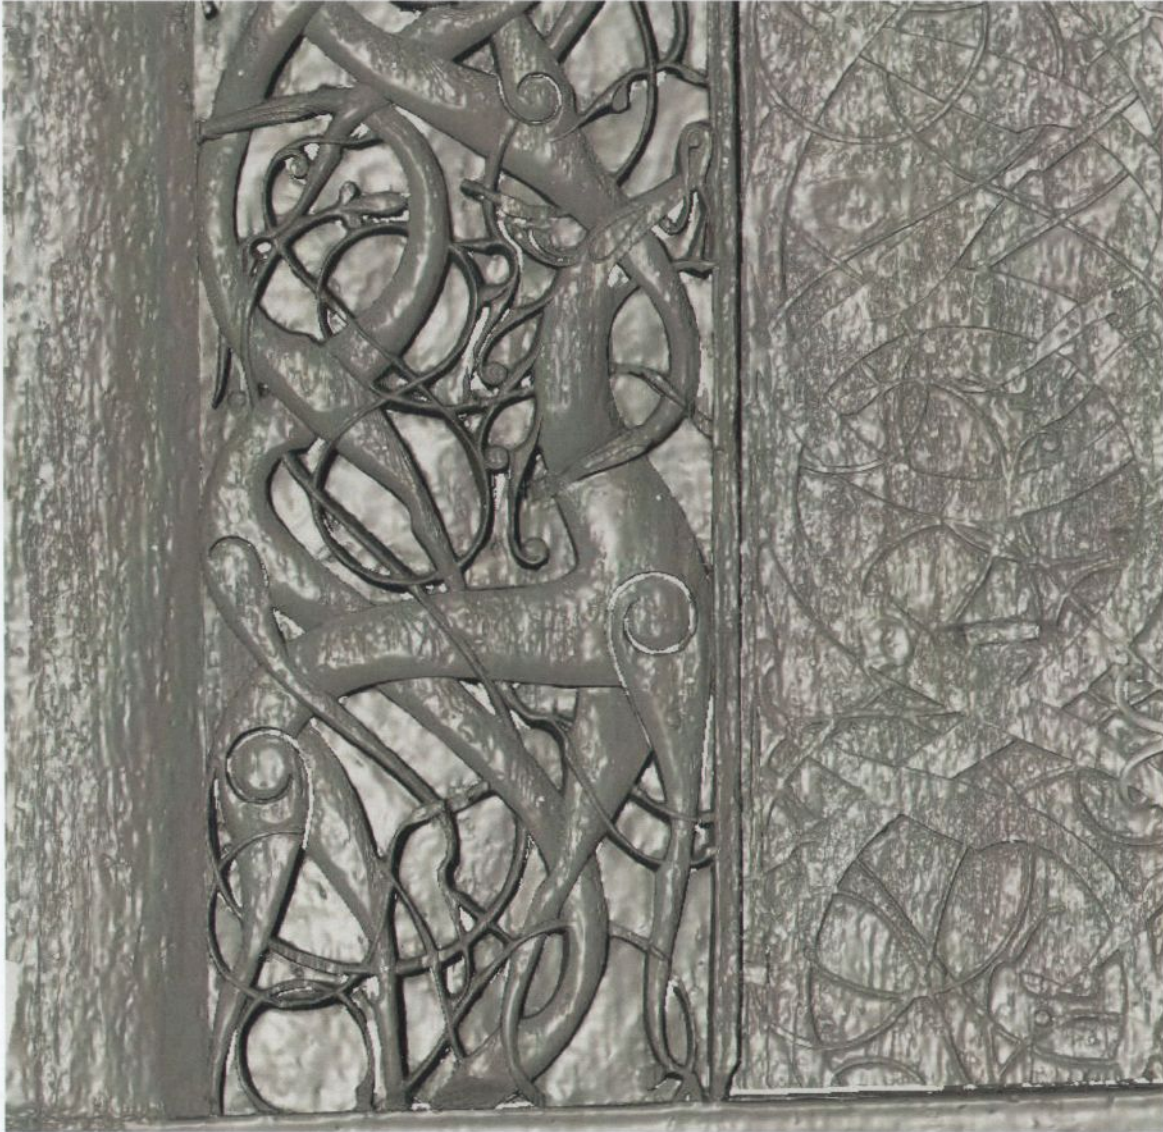
Figur 12 - Detalj fra datasettet fra fotoskanneren. Bildet viser en del av Urnes-portalen generert som en overflate i STL-format.

Fotoskanneren leverer digitale modeller i STL-format. Dette er automatisk genererte overflater som er satt sammen for å danne en tredimensjonal modell av portalen (figur 12). STL-formatet er et standardformat innen stereolitografi og er valgt da det er mulig å åpne disse filene i en rekke programvarepakker for 3D-modellering. Det er også generert punktfiler

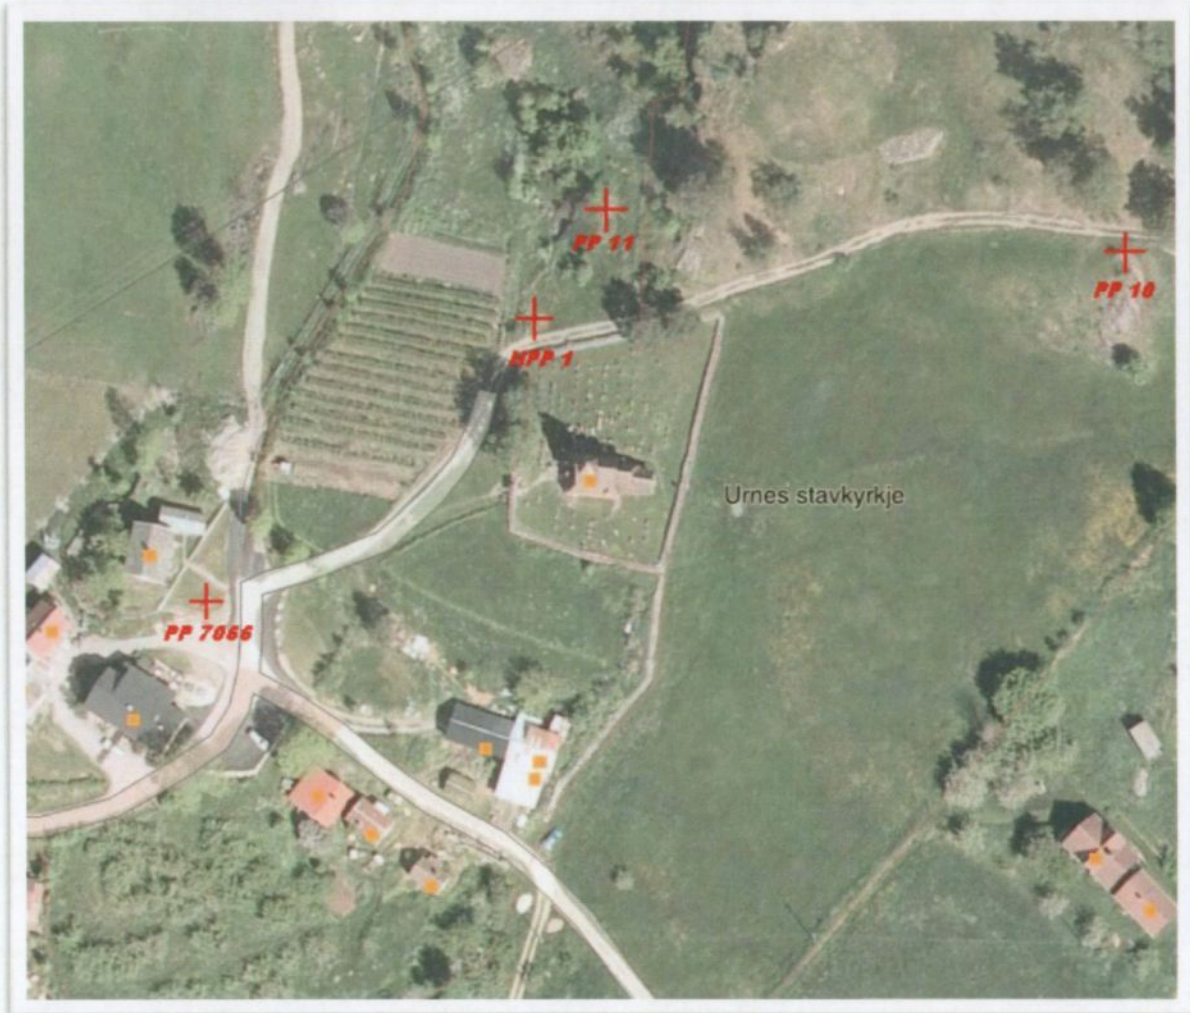
Oversikt grunnlagspunkter

- 1 kommunalt punkt (PP7066) - Bolt i fjell
- 1 tidligere nedsatt bolt (HPP1) – Bolt i fjell
- 2 nyetablerte punkter (PP 10 og PP 11) – Bolt i fjell
