Rapport Bygninger og omgivelser 28/2007

Supplerende dokumentasjon av takrytteren  
på Borgund stavkirke

Ola Storsletten

NIKU

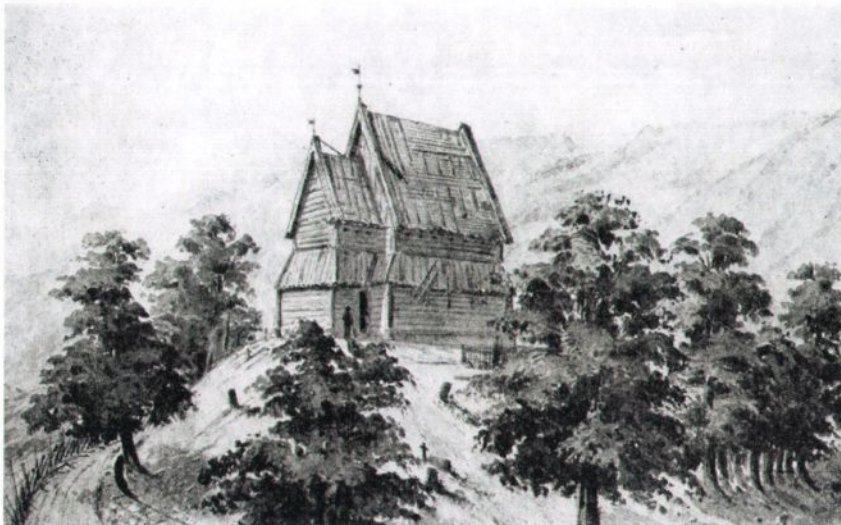
Ved en tilfeldighet sto Hopperstad stavkirke med det Bjerknes antok var den opprinnelige utformingen i 1880-åra, slik den er vist på en skisse av arkitekt Peter Blix fra 1884.

Hopperstad stavkirke, tegning av P. Blix 1884

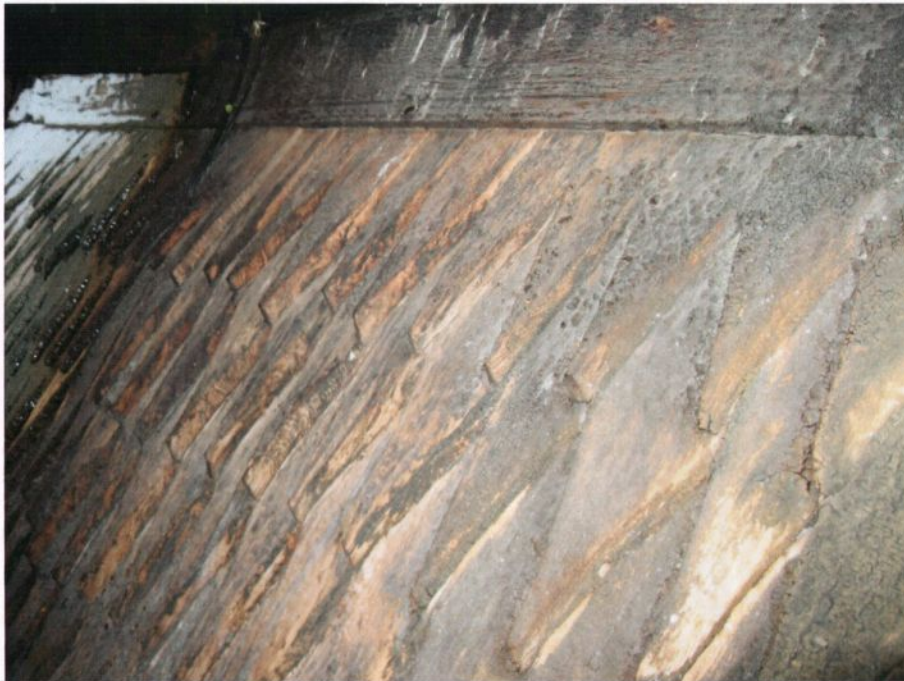
I den nederste delen av takrytteren er taket på skipets midtrom dekket med spon som har vært tjæret. Mønebordet er fortsatt gjennom takrytteren, men selve kammen er brutt – slik det også er vist på Bulls oppmåling.

Takrytteren. Søndre takflate på skipets midtrom. OS 07

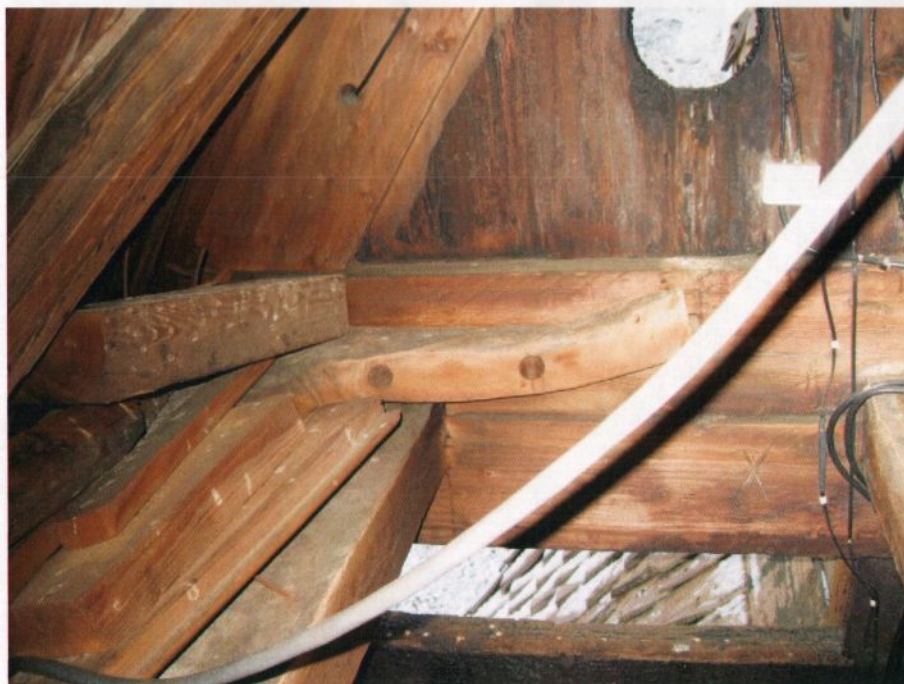
På oppmålingen er sideveggenes stavlegjer i den nederste delen av underbygget rektangulære og ca. 25-30 høye. I virkeligheten går de fram i en spiss kjøll mot innsiden og er ca. 21 cm høye. I undersiden av stavlegjene er det en not som de ca. 3 cm tykke veggbordene er felt opp i. I nedre ende er det felt ned i svillen og til sidene i hjørnestolpene. I tillegg er veggene avstivet av en midtstolpe. Den er imidlertid spikret og er trolig sekundær. Mot vest og øst er stavlegjene felt inn mellom tverrveggenes doble stavlegjer, som til sammen er ca. 38 cm høye. Den østre stavlegjen er merket med "x", den vestre med "+". I hjørnene er det dessuten satt inn selvvokste knær som er festet med to trenagler i hver arm.

Takrytteren, underbygget. Det sør-vestre hjørnet med innfestet kne. OS 07

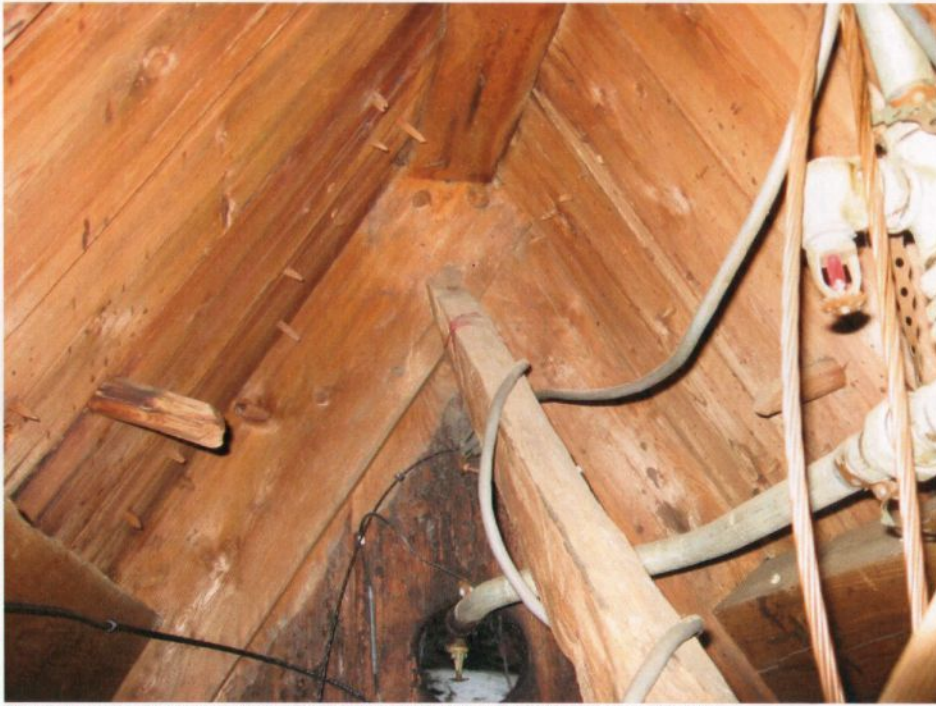
Den viktigste innvendingen til Bulls oppmåling er at takrytteren er understøttet av en midtmast som er ført ned til den midtre bjelken i den nederste delen av underbygget og er avstivet med to skråstøtter. Det er ingen midtmast i den nederste delen av underbygget. Derimot er det avstivet med to kryssende planker som er ca. 8 og 7 cm brede. I nedre ende står de på den midtre bjelken, i øvre ende er de festet til gavlene. Tilsynelatende har Bull kunnet se endene på plankene utenfra og har tolket dem som skråstøtter for en midtmast.

Takrytteren, underbygget. Feste for skråstiver i vestre gavl. OS 07

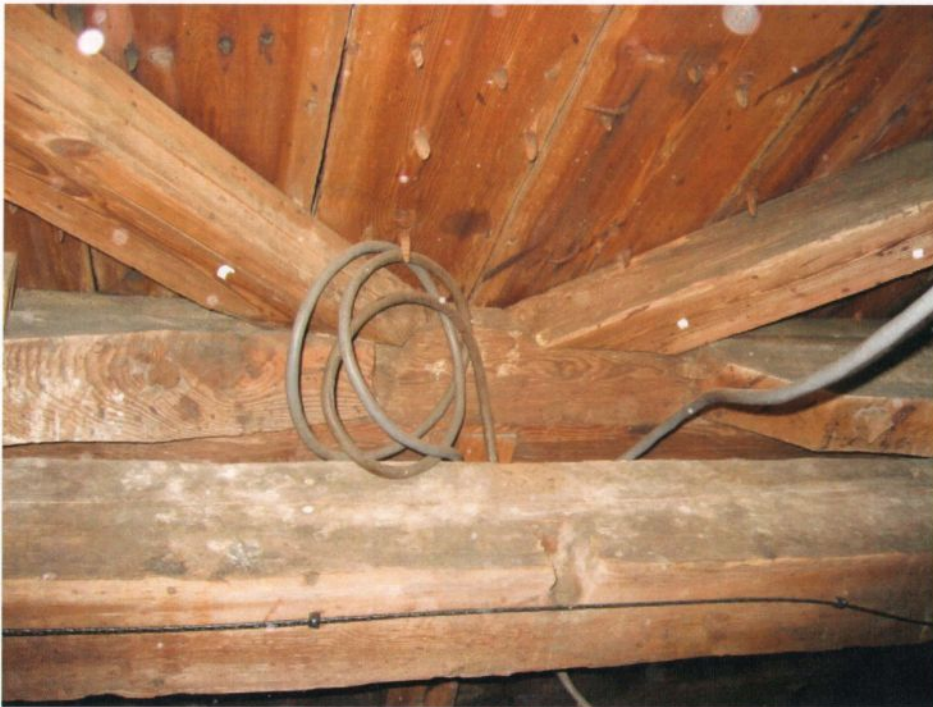
Takene er tekket med stående bord som er understøttet av en rektangulær ås på hver side, slik det er vist på oppmålingen. I søndre takflate inngår det bord som er tjæret på undersiden. Søndre sideås måler ca. 14 x 8,5 cm, mens nordre sideås måler ca. 17 x 12 cm. I tillegg kommer skråstivere, ca. 12-17 x 8 cm, som går fra sideåsene og ned til stavlegjen. Skråstiverne synes å være av gjenanvendte materialer. Langs kantene på er det trukket profiler med et v-riss som flankerer en hulkil. Dessuten er det en trekantet mønsås som er ca. 10 cm bred. I takbordene er det nagler og hull for nagler som har festet spon.

Takrytteren, underbygget. Skråstiverne i den nordre takflaten. OS 07

Profilet som er trukket langs kantene av skråstiverne i takflatene er av en type som gjerne dateres til 1200-tallet, men dette synes på den annen side å være materialer som har vært brukt andre steder tidligere. Det flate båndprofilet på den midtre delen av underbygget blir derimot regnet som relativt tidlig, for eksempel fra 1100-tallet. Det kan bety at hele takrytteren er opprinnelig.

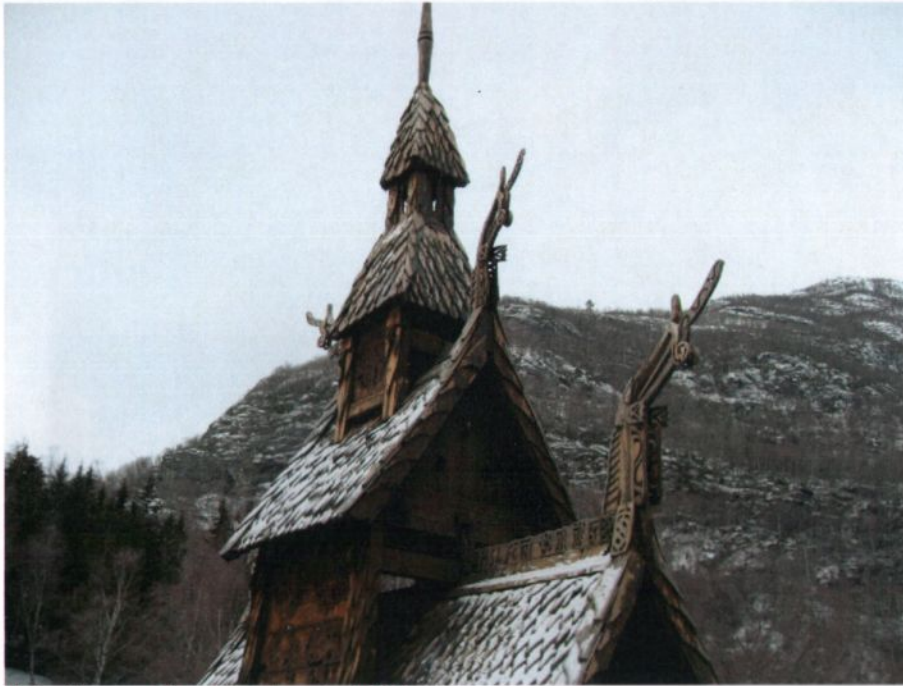
Også den midtre delen av takrytterenens underbygg har vegger med hjørnestolper, slik det er vist på oppmålingen. Tilsynelatende er hjørnestolpene festet til åsene i den nederste delen av underbygget. Langs undersiden av toppsvillen var det ved undersøkelsen mulig å se et flatt båndprofil som er drøyt 2 cm bredt.

Takrytteren, sett mot nord-vest. OS 07

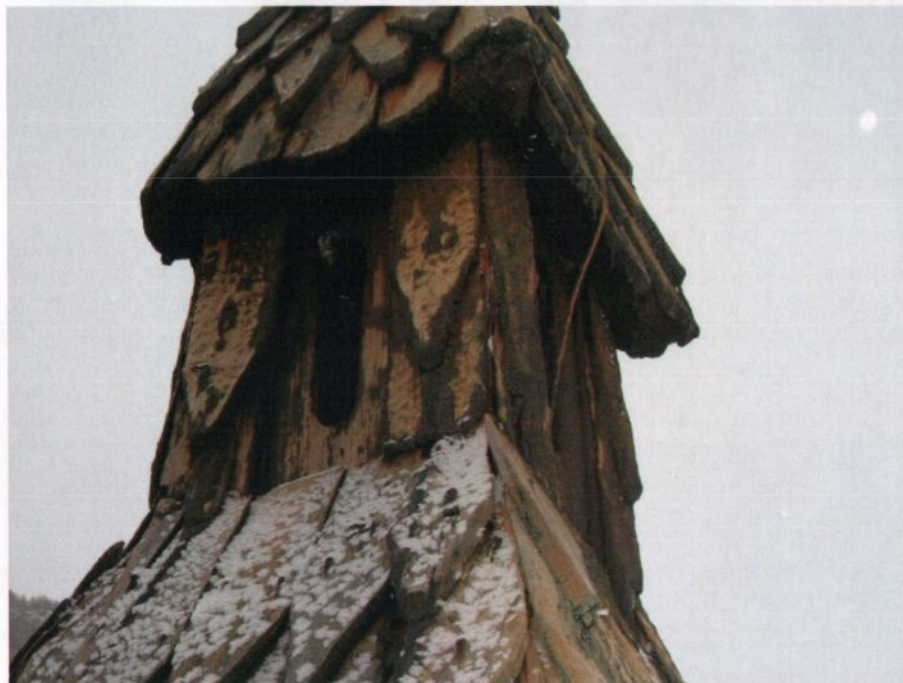
Hjørnestolpene i den øverste delen av underbygget synes å være ført ned til nivå med svillene i den midtre delen av underbygget. Tårnhetten på den øverste delen av takrytterenens underbygg synes dessuten å være understøttet av en midtmast som er ført ned til nivå med veggens bunnsvill.

Takrytteren, øverste del. OS 07

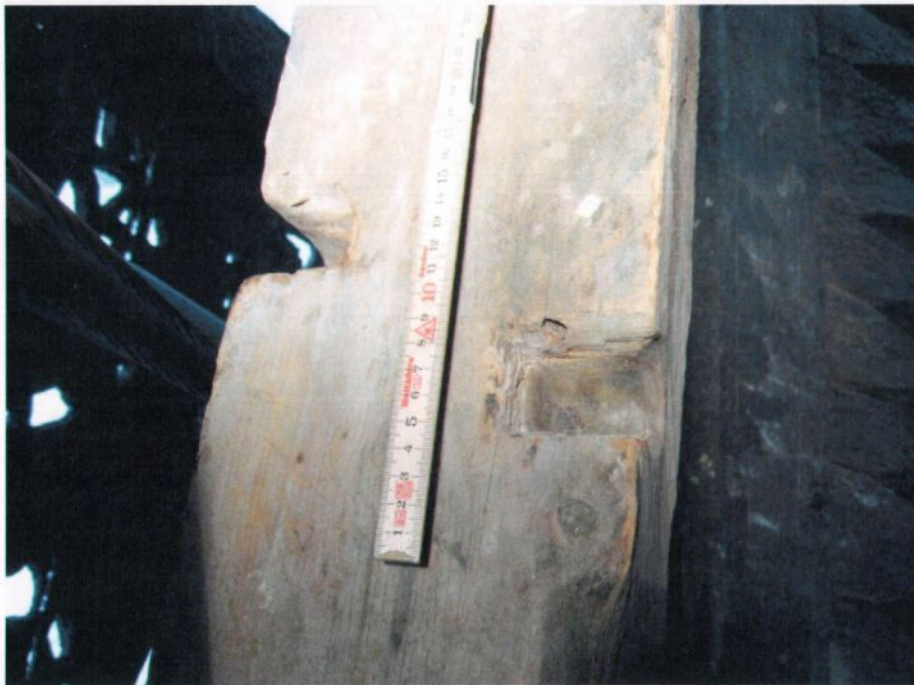
Etter Bjerknes' mening var takrytterne på stavkirkene med hevet midtrom "et pryddopbygg uten praktisk formål".<sup>13</sup> På oppmålingen til Bull er det imidlertid vist to klokker i den nederste delen av takrytteren, som er plassert mellom de langsgående bjelkene i øst-vest retning i den nederste delen av underbygget. Det er usikkert hvordan Bull har forstått at det har vært klokker i takrytteren, men spor i bjelkene etter klokkeakslinger bekrefter det. Sporene er ca. 7 cm lange og 4 cm brede. Ved kanten av bjelkene er det rester av trenagler som har holdt akslingene. Avstanden mellom bjelkene gjør at klokkene må ha vært relativt små. Takrytterens spinkle forbindelse med resten av bygningen taler for det samme.

Tilsynelatende har klokkene i takrytteren i Borgund stavkirke vært messeklodder som ble brukt for å markere deler av gudstjenesten. De store klokkene har hengt i støpulen ved kirkene, altså på samme måte som på det kjente billedteppet fra Skog i Helsingland i Sverige.<sup>14</sup> Og messeklodderne i Borgund stavkirke er på ingen måte enestående. Spor etter tilsvarende klokker er kjent fra flere andre norske middelalderkirker.<sup>15</sup> Et eksempel er to små klokker som arkitekt G.A. Bull viser i sin oppmåling fra 1850-åra av takrytteren på Høre stavkirke i Vang kommune.<sup>16</sup>

Takrytteren, underbygget.. Spor for klokkeakslinger i den midtre bjelken. OS 07

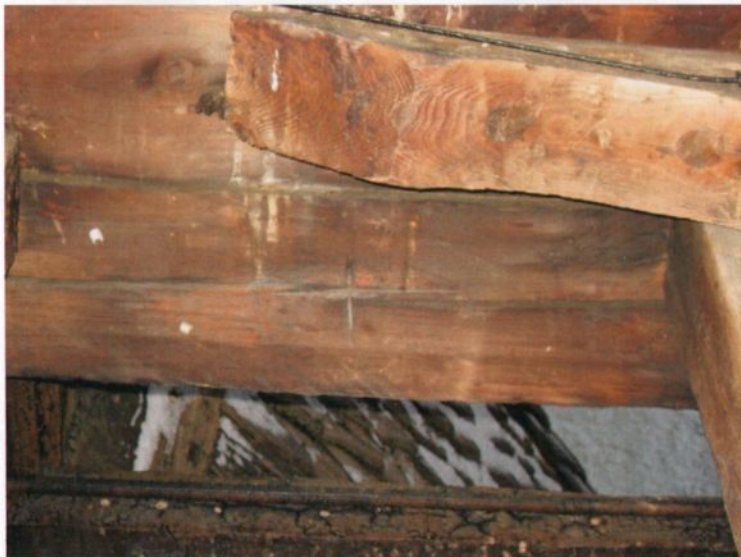
I Borgund stavkirke er det antatt opprinnelige bygningsdeler som er dendrokronologisk datert til vinteren 1180-81.<sup>17</sup> Trolig er kirken oppført kort tid etter. Det virker vanskelig å få til en dendrokronologisk datering av takrytteren. I forbindelse med undersøkelsen ble det derfor tatt en flis fra det sør-østre kneet i underbyggets nederste del, som ble sendt til c14-analyse.

C14-analysen av flisen som ble tatt fra et av knærne i den underste delen av underbygget ga resultatet AD 1035-1165, med de vanlige avvik.<sup>20</sup> Det synes dermed som om i det minste denne delen av takrytteren er en del av den opprinnelige bygningen. Det virker lite trolig at man skulle ha brukt et gjenanvendt kne på et så utsatt punkt.

Takrytteren, underbygget. Det sør-østre hjørnet. OS 07
