GAMLE HUS DA OG NÅ

2001–2006

Status for SEFRAK-registrerte bygninger
Tromsø kommune
Troms fylke 2006
2. omverv

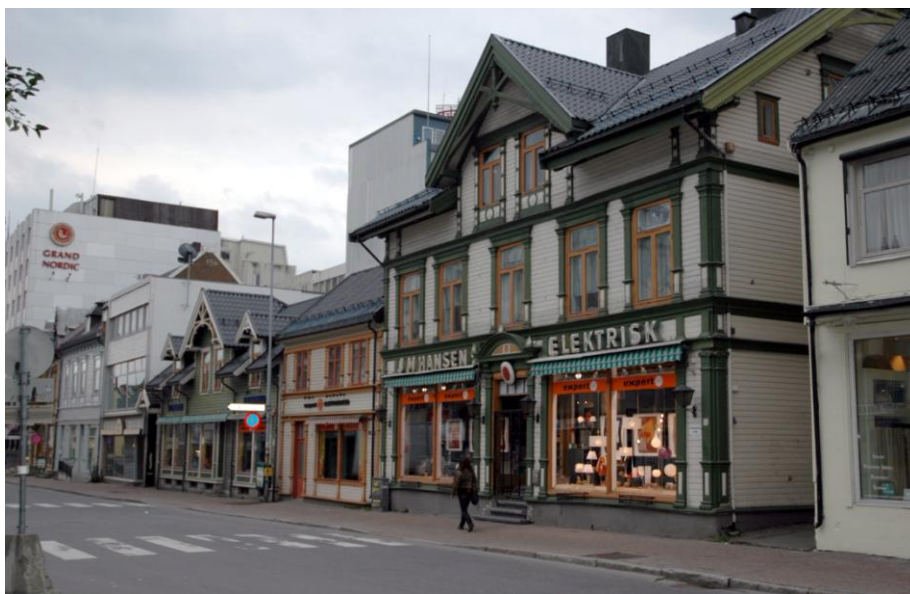
Storgata 42–68 er vist som bevaringsområde etter plan- og bygningsloven på "Kulturminneplakaten for Tromsø 2000", som ligger til grunn for Sentrumsplanen. Bildet viser Storgata 52,54,56.

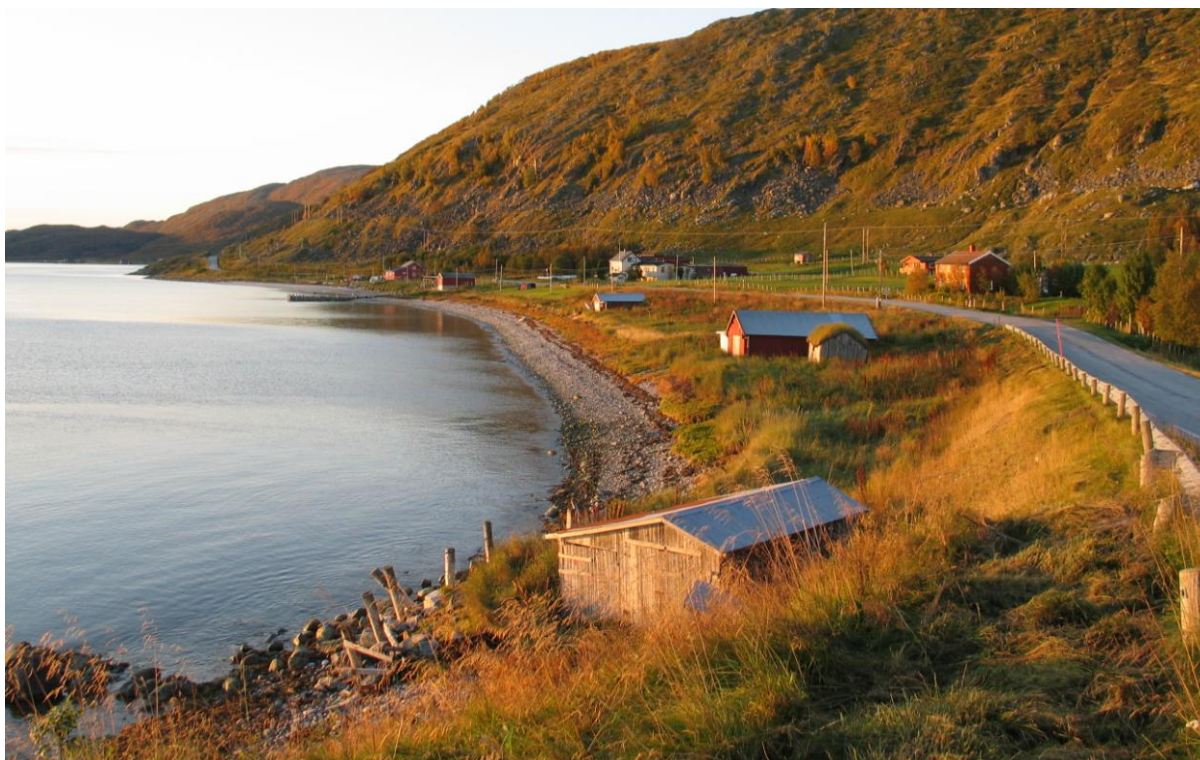
1902-4101-002. Sandvika ved Malangen i gamle Hillesøy kommune. Våningshuset, hvor det også har vært skole, er det røde huset på oppsida av veien. Det er registrert flere eldre hus i tunet, noen er pusset opp, noen er revet.

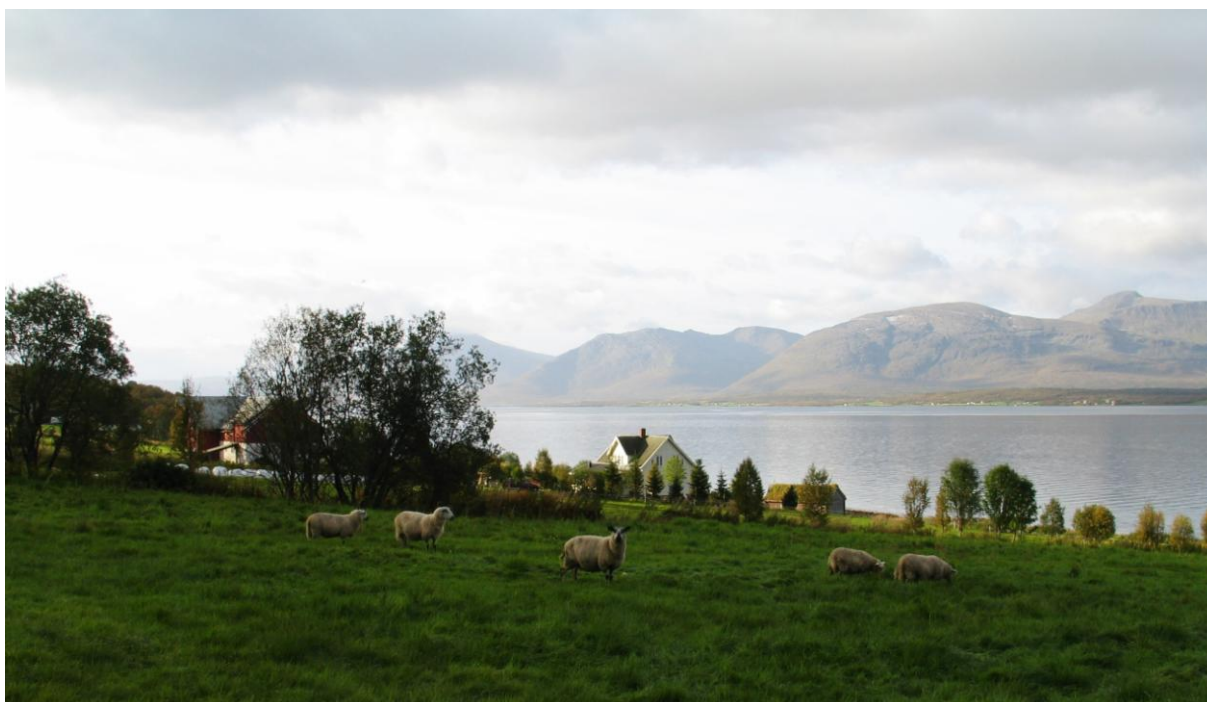
1902-1502-021,022. Fiskerbondebruk på Berg ved Balsfjorden, et stykke sør for byen. I dag i hovedsak med boligfunksjon. Våningshus, naust og sjå er registrert. I 2001 var bolighuset pusset opp og utvidet, kategorisert i endringsklasse B. Siden har det vær naustets tur, det er nå satt i stand og platetaket det hadde ved registreringen i 1992, er erstattet med torv.

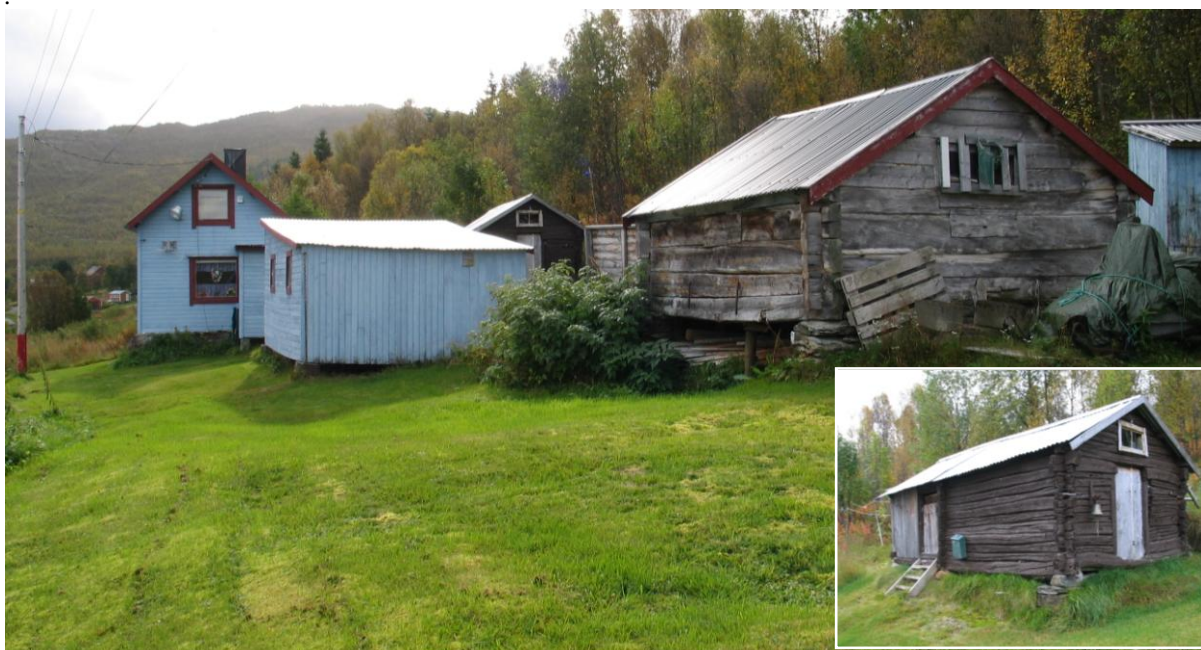
1902-3307-004,005,006.

Strandbakken i Ullsfjord er et fiskerbondebruk med mange eldre hus bevart. Våningshuset er etter tradisjonen fra slutten av 1700-tallet. Det skal være flyttet flere ganger og har stått på andre siden av fjorden. Utgangspunktet er en toromsstue. Stabburet er datert til slutten av 1800-tallet, mens fjøset er fra 1900-tallet og ikke med i tallgrunnlaget for undersøkelsen. Det var dårlig ved registreringen i 1991, og er nå satt stand med nytt tak. Utenfor tunet er naust og smie registrert.

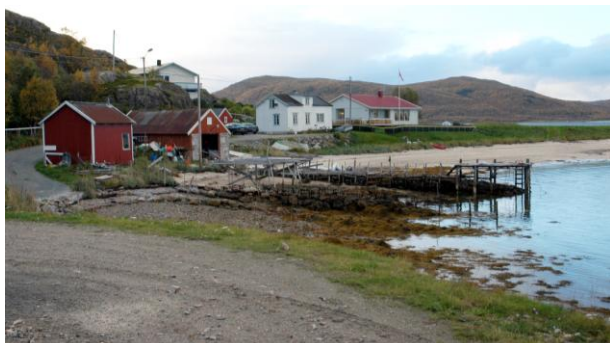
1902-4202-001. Fiskerbondebruket Sandnes ved Sandneshamn ved Kattfjorden. Våningshuset er datert til slutten av 1800-tallet, med typiske endringer fra 1950-tallet.

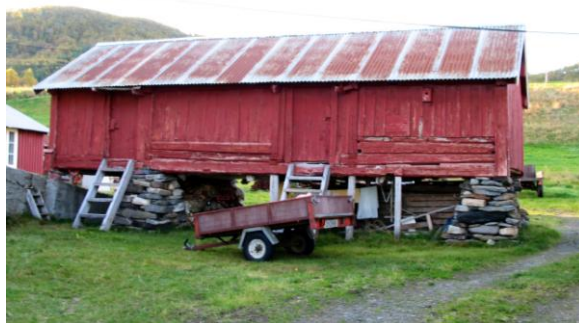
1902-4001-002. På Bakkejord ved Straumsfjorden står en av Tromsø-materialets få intakte låver i skjelterverk. Den er datert til slutten av 1700-tallet. Ved registreringen i 1991 er det notert at eier ønsker å bevare den, men er i tvil da den begynner å bli dårlig.

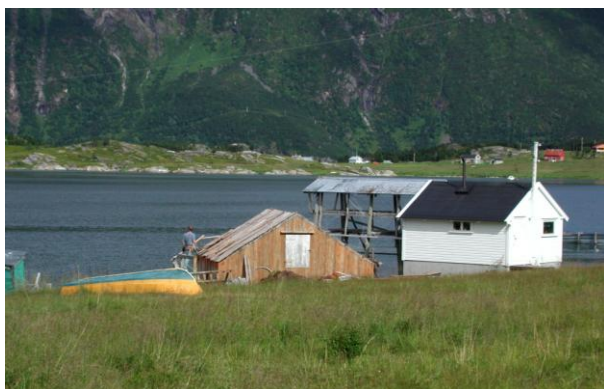
1902-4202-005. I 2001 var fembøringsnauset ved Bogen under oppussing. Det er nå ferdig og uendret i forhold til registreringen i 1993.

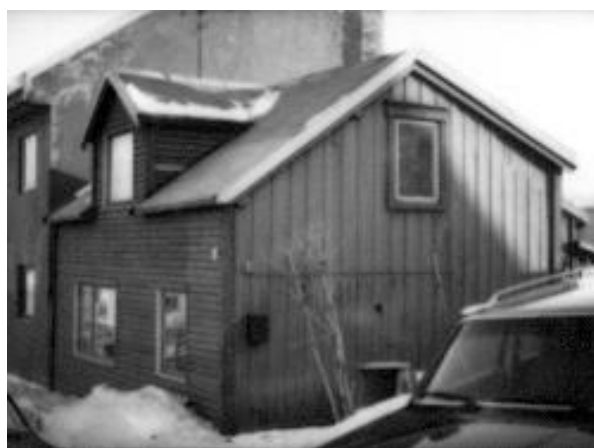
1902-0103-002. Elvegata 6. Lite bolighus bygd for arbeider, satt opp mot slutten av 1800-tallet. I 2006 var det borte, og et større bygningskompleks var kommet på stedet. Flere bygninger knyttet til arbeidsmiljøet i Tromsø by, har gått ved begge omv. Foto: SEFRAK-registrering 1982.

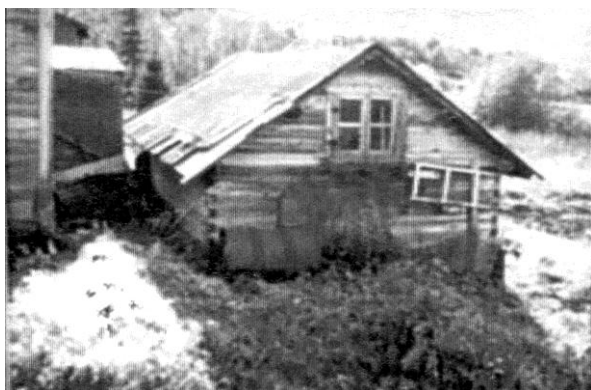
1902-3102-019. Huset var før brukt som småfefføs, men ved registreringen i 1991 var det lagerhus for litt av hvert. Det var noe forfallent, ble revet og nytt hus var under bygging på stedet i 2006.

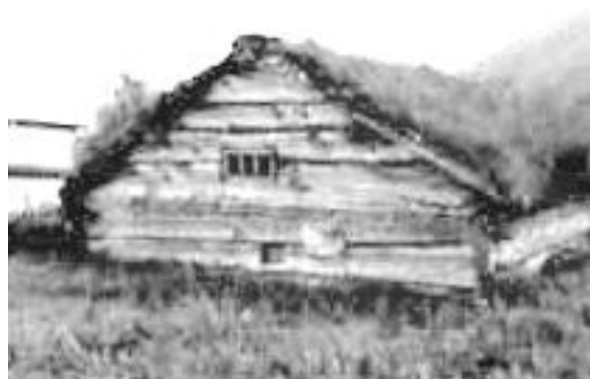
1902-4101-006. Det lave tømmerfjøsset var også brukt som småfefføs. Det hadde ikke vært i bruk på ei stund ved registreringen i 1989, og var i dårlig stand i 2001. I 2006 var det borte.

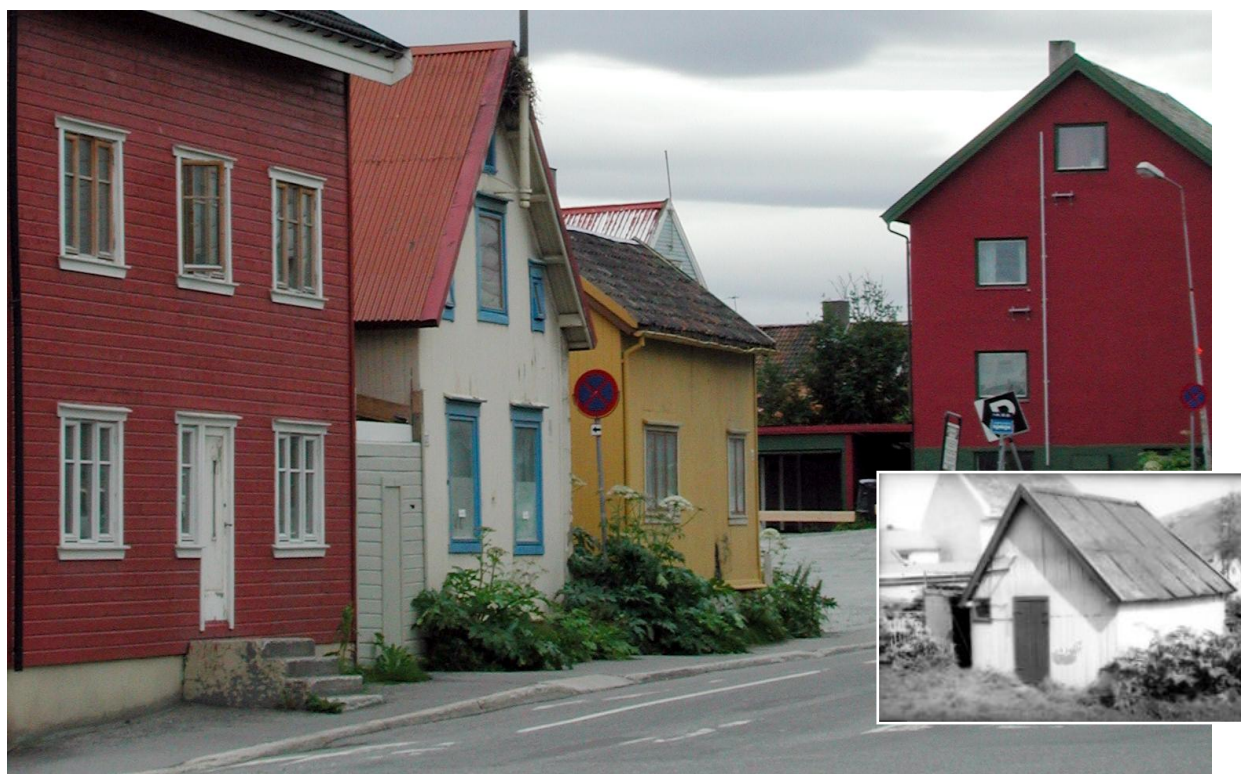
1902-103-042, 043, 062, 063. I 2001 sto ennå de to små tregårdene i Storgata 127 og 125. Alt ved registreringen i 1978 var det saneringsplaner for kvartalet, og i 2006 var de to mindre gårdene, sammen med uthuset i bakgården (innfelt bilde), revet for å gi plass til ny bebyggelse. Bare det gule med uthus er bygd før 1800, trolig rundt 1860, og er registrert som rent bolighus – et lite hus med tilnærmet treromsplan, knyttet til arbeiderstanden. Uthuset i bakgården var av den tradisjonelle typen og rommet kull- og vedbod og utedo. Det hvite med gavlveggen ut skal ha erstattet et eldre hus i 1920. Her var glassmesterforretning ved registreringen i 1978. Begge hus er typiske eksempler på mindre bygårder for arbeidere og handverkere. En kategori bebyggelse som i tapstallene har vist seg særlig sårbar for presset fra byutviklingen, både ved 1. og 2. omverv. Nr. 129 nærmest er også datert før 1900, en bolig-/forretningsgård som var pusset opp og mye utbygd i 2001 og som fortsatt står.

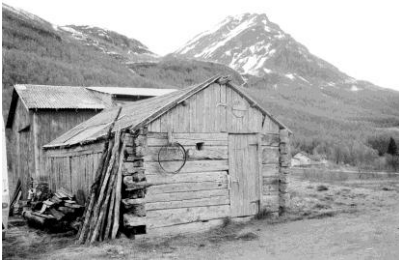
1902-3305-001. Bua i Sjøvassbotn var bygd i en kombinasjon av laft og skjelterverk. Den var trolig opprinnelig høyløe. Ved SEFRAK-registreringen i 1993 var den brukt til lagring av diverse, og var i dårlig stand. I 2006 var den borte.

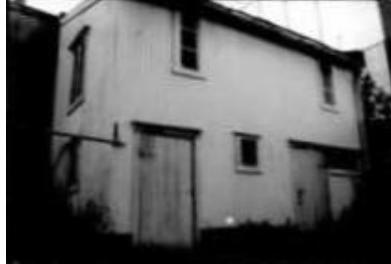
1902-115-005: Uthus som tilhørte fattighuset i Vestregata, (se foran). Det ble revet sammen med flere hus, og gatelinja er i ferd med å tettes igjen med et større bygg. Mange av de gamle bakgårdsuthusa i byen har blitt borte. Foto: SEFRAK-registreringen 1991

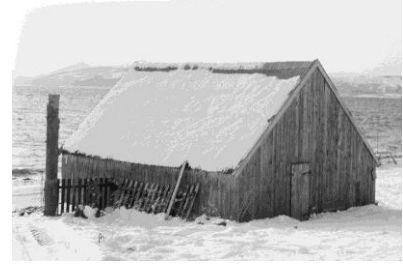
1902-4002-018. Naustet ved Malangen lå på stranda rett nedenfor fiskerbondens gårdstun. Dårlige "havneforhold" gjorde at man ikke så seg tjent med å ta vare på det, og det er nå revet. Samlet har få naust gått tapt siden 1. omverv. Foto: SEFRAK-registreringen 1992

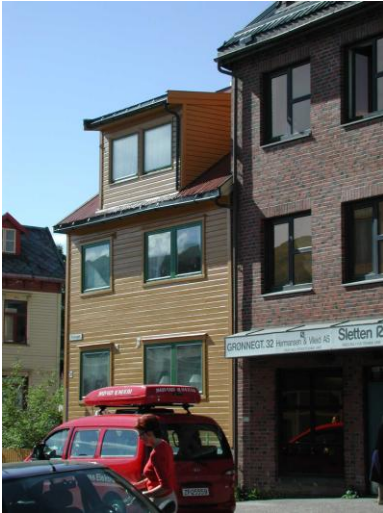
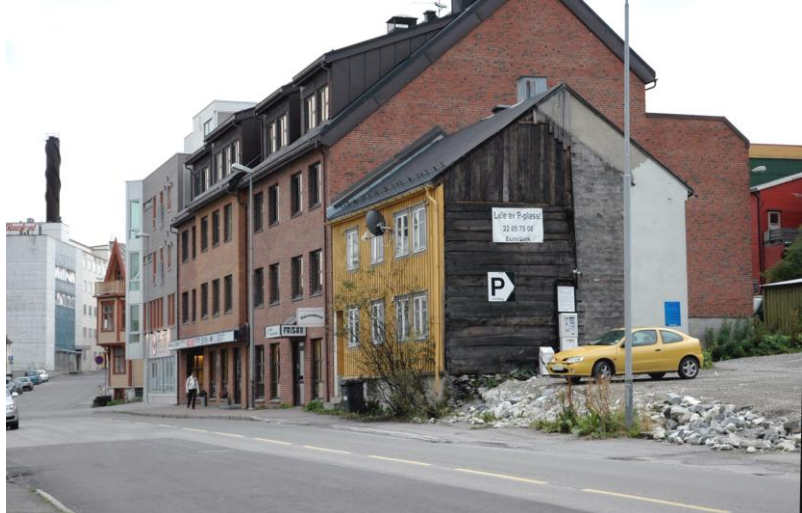
1902-119-007. Grønnegata 30–38. Ved registreringen i 1979 besto hele rekka fra det gule huset og innover til hjørnet, av eldre tregårder. Tre var revet før 2001. I 2006 er hjørnegården nr. 30 (foto til venstre fra 2001) erstattet av en stor forretningsgård med virksomheter innen eiendomsbransjen. Det revne huset var en ren boliggård med ytre preg etter endringer fra funkis-perioden. Nr. 38, det gule huset til høyre, står alene igjen og var rehabilitert ved 1. omverv. En tilsvarende gård til høyre er også revet etter 2001, men siden den var bygd på 1900-tallet, er den ikke med i undersøkelsen. Grønnegata er en av gatene med flest samlet tap for begge undersøkelsesperiodene.

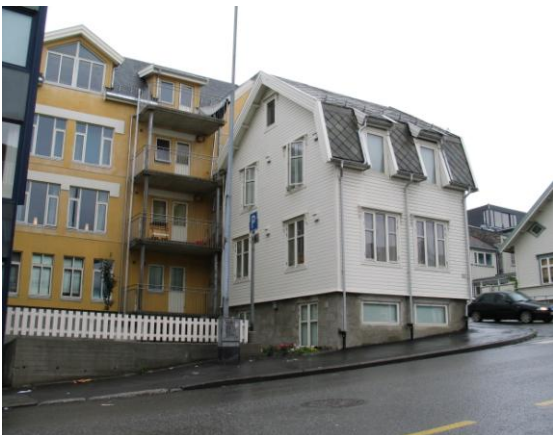
1902-113-018, 042. "Borgstua" til Storgata 126 sto som uthus og sidebygning ved registreringen i 1978, men er registrert som bolighus, trolig bygd på 1830-tallet. Huset har nå veket plassen for fortettet byfornyelse. Bolighuset som siden ble hovedhus, datert rundt 1850, er pusset opp. Eksteriøret bærer preg etter endringer i mellomkrigstid.

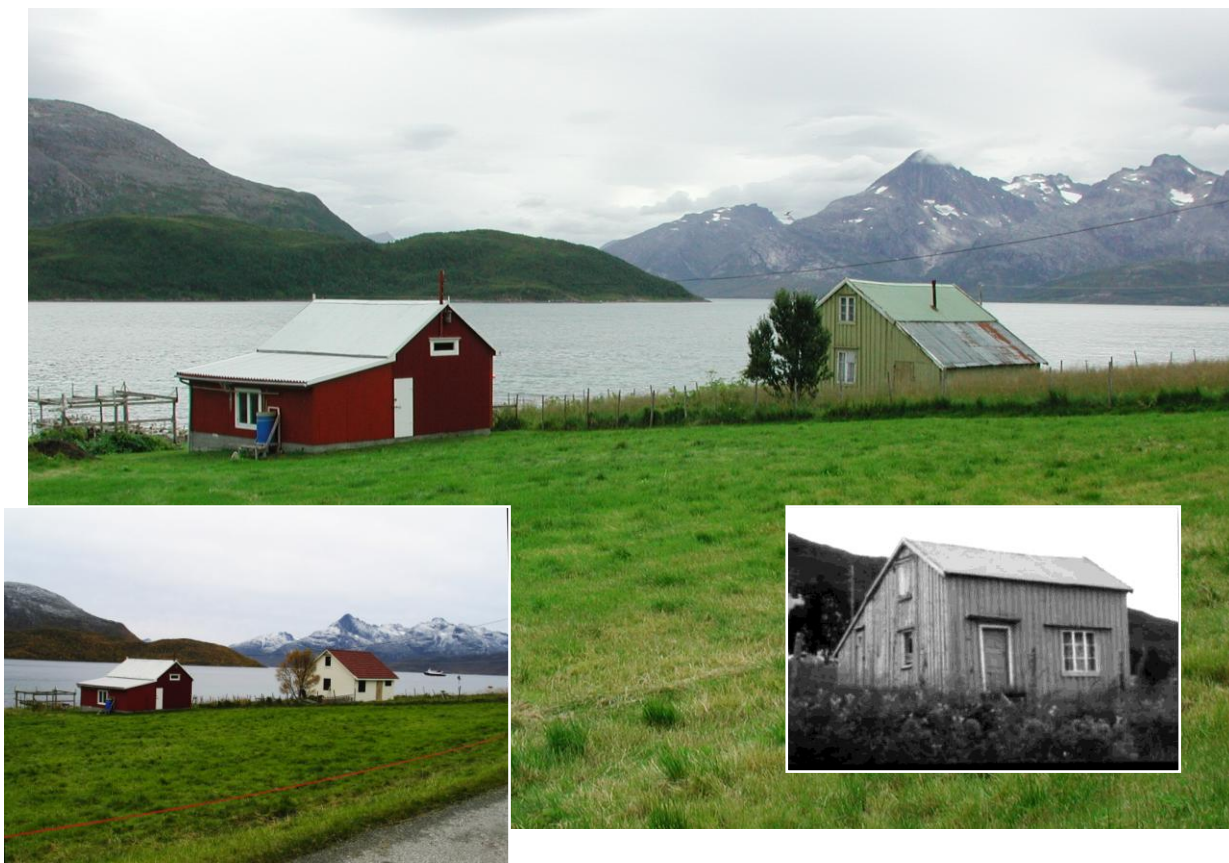
1902-4408-006. Strandstua i Skulsfjord var ikke bebodd ved SEFRAK-registreringen i 1992, og situasjonen var den samme i 2001. I 2006 var den revet, og et nytt hus var under bygging på stedet.

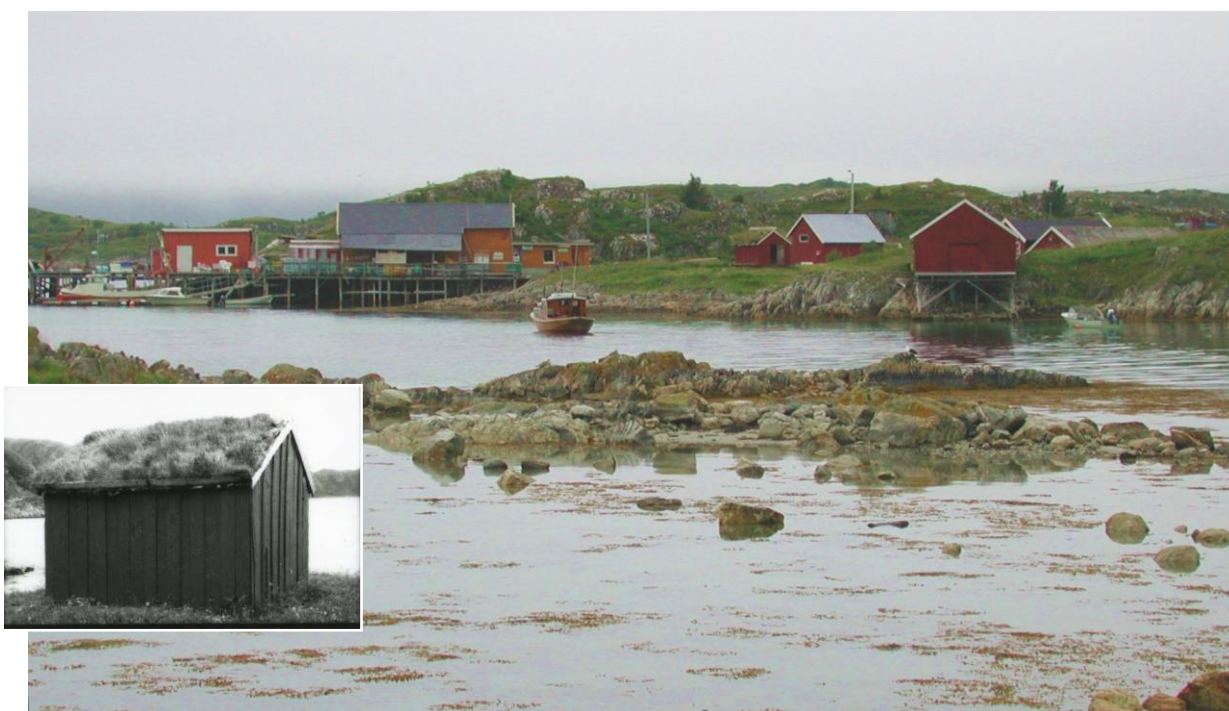
1902-4504-002. "Kallsjåen" på handelsstedet Engvik på Rebbenesøy sto i 2001 (foto over), men var tatt ned og lå lagret i 2006. Huset er registrert som snekkerbu, men har også vært i bruk som høyløe. Det var meningen å gjenreise den i området, men inntil videre går den som tapt i undersøkelsen.

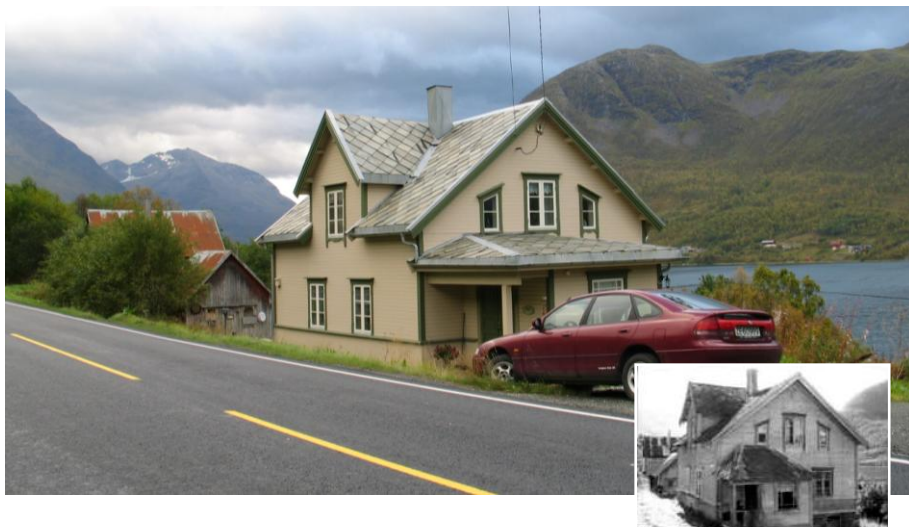
1902-3103-040.
Tidligere våningshus på gård ved Ramfjorden. Ved SEFRAK-registreringen i 1991 (innfelt foto) var det i bruk som vanlig bolighus. Det har siden blitt rehabilitert og satt "riktig i stand". Bislaget er fornyet og gjort en tanke større, men huset vurderes om "uendret" i undersøkelsen.

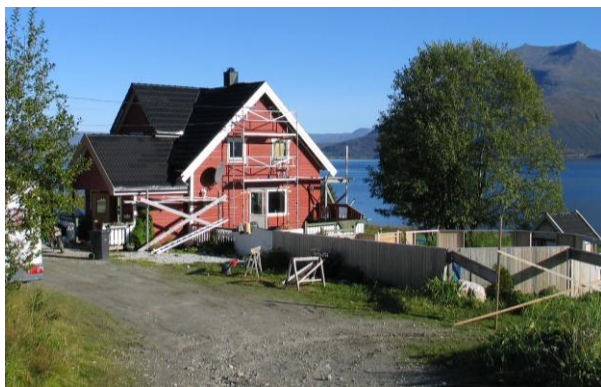
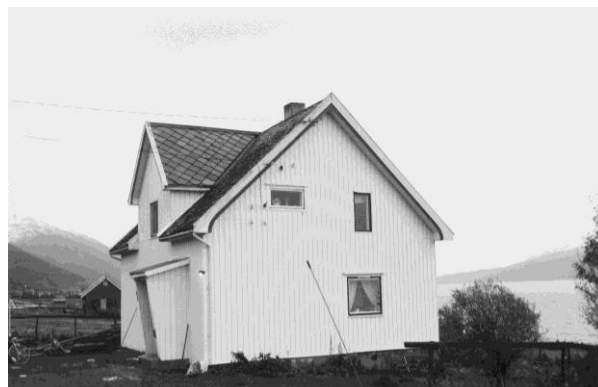
1902-4002-010. Våningshus for fiskerbonde ved Straumbukta, trolig bygd på 1880-tallet. I 2006 var huset pusset opp og bygd ut. Det lille funkisoverbygget ved inngangen er erstattet med større bislag med saltak. Det planlegges terrasse i bakkeplan i solveggen, og mot sjøen er det bygd vinduskarnapp. Status er endringstype B.

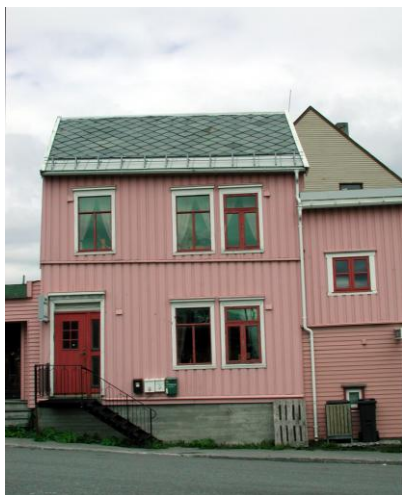
1902-103-001. Elvegata 1 er trolig bygd på 1870-tallet og er registrert som boligård for arbeider. Ved registreringen i 1980 var taket tekket med papp og loftet beskrevet som dårlig. I 2001 var huset pusset opp og skifertekke lagt på. I 2006 er det endret på nytt og bygd på i høyden med ark og kvist. Status i MOV-undersøkelsen har skiftet fra C til B. Samtidig er gaterekka fortettet.

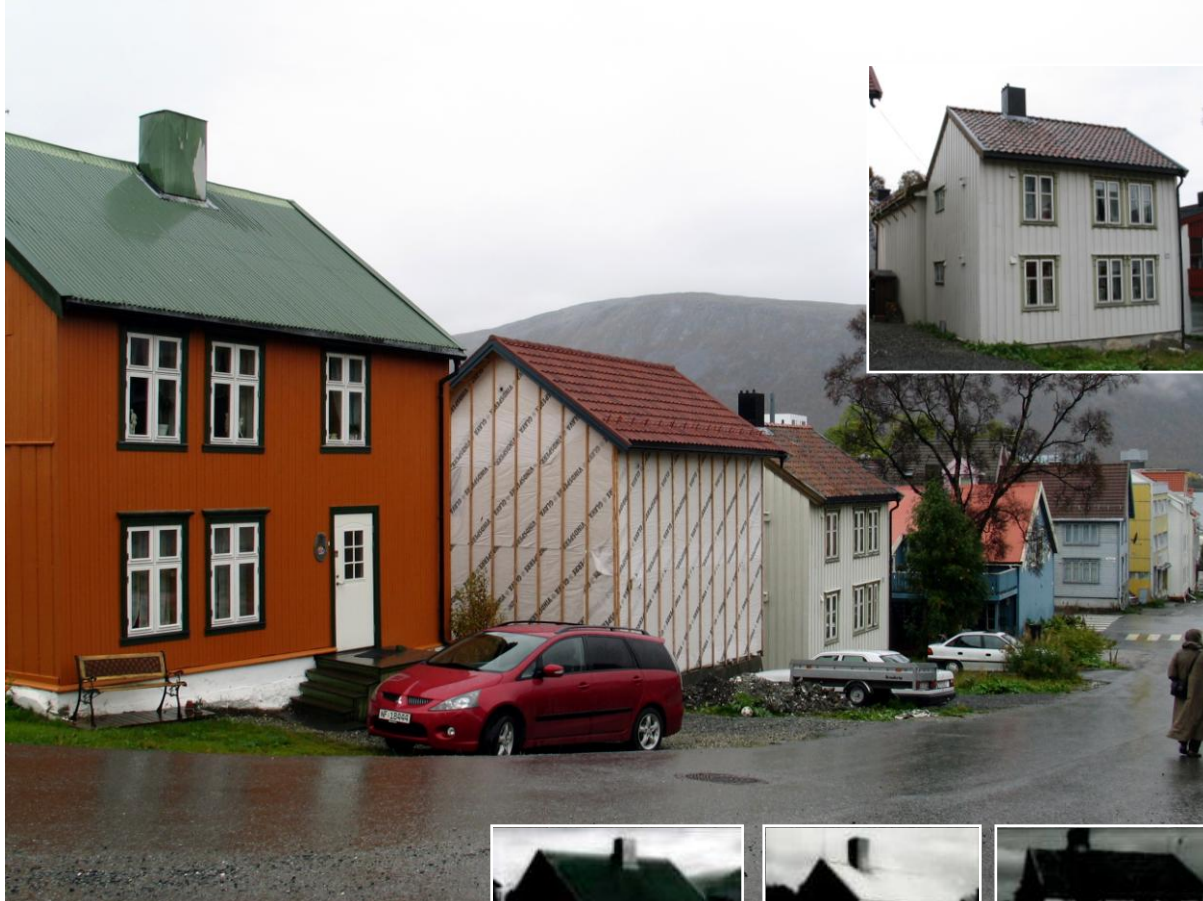
1902-112-053,-011,-009. Husrekke i Elvegata under endring – tilbakeføring preger de ferdige fasadene. Alle tre hus skal være flytta hit fra Bispegata i 1868, og to er beskrevet som bolighus for fiskere.

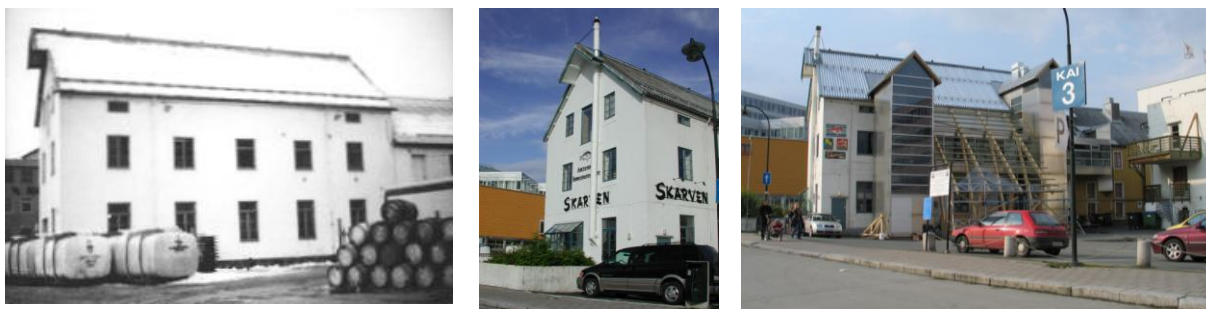
1901-107-029. Vertshuset Skarven holder hus i en av få gjenværende eldre brygger på Prostneset. Her var i mange år smør- og margarinfabrikk. Ved registreringen i 1980 var det i hovedsak kontorer i huset, men alt på 1980-tallet ble det tatt i bruk som restaurant og pub. Det var få ytre endringer i 2001. I 2006 er huset under endring og utbygging. Arealutvidelsen ser ut til å få en utforming som refererer til tradisjonelle vinsjutbygg.

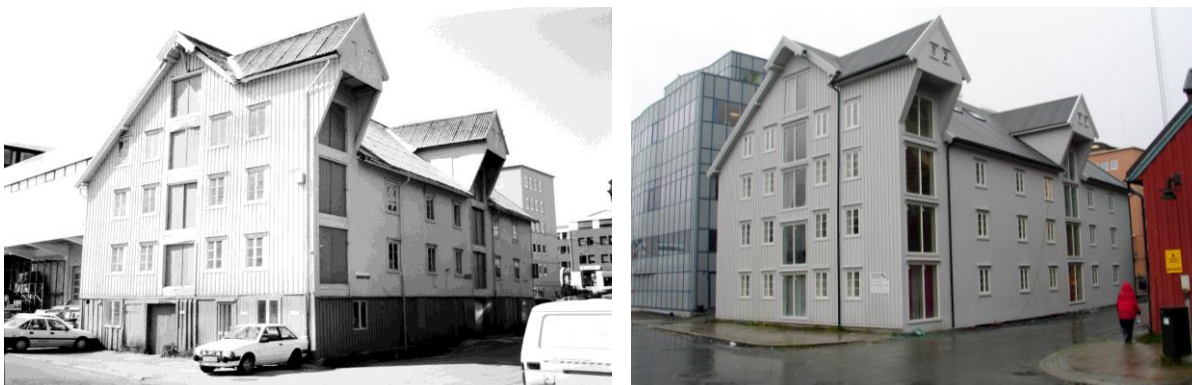
1902-0106-005. Arnesenbrygga er en av tre gjenværende brygger i et eldre bryggemiljø på Prostneset. Omgivelsene er ellers preget av tung sentrumsutbygging. Brygga var i opprinnelig bruk som lagerhus ved registreringen i 1992. Huset er nylig ominnredet til kontorer og pusset opp. Typiske fasadeendringer som speiler funksjonsendringene fra lager til annen bruk, er glassåpningene som erstatter de gamle inntaksdørene under vinsjutbyggene. Endringen er klassifisert som endringstype C.

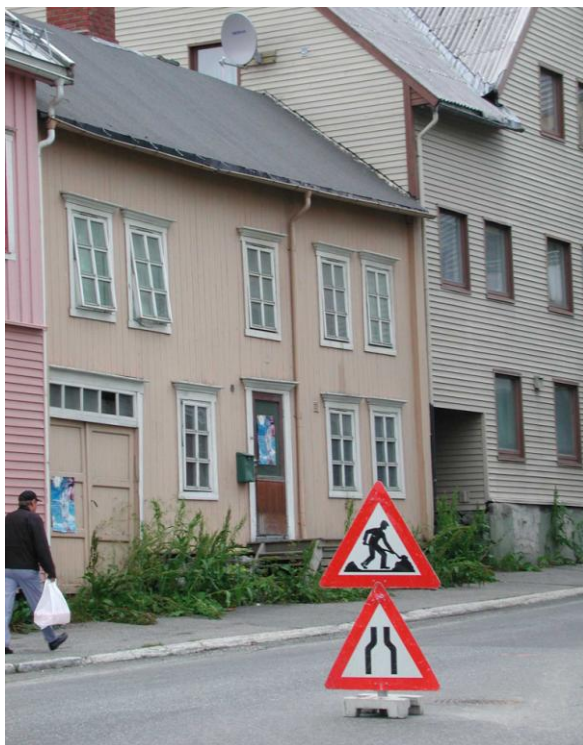
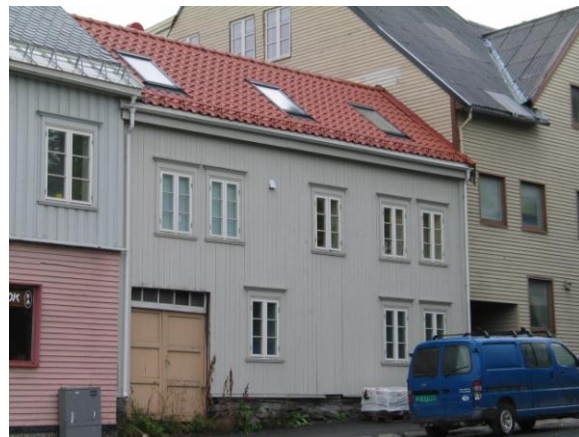
1902-103-023. Liten bygård, til venstre i 2001, til høyre i 2006. I 2006 har den fått takvinduer, nytt takbelegg og gatedøra er panelt igjen. Endringen er klassifisert som endringstype C.

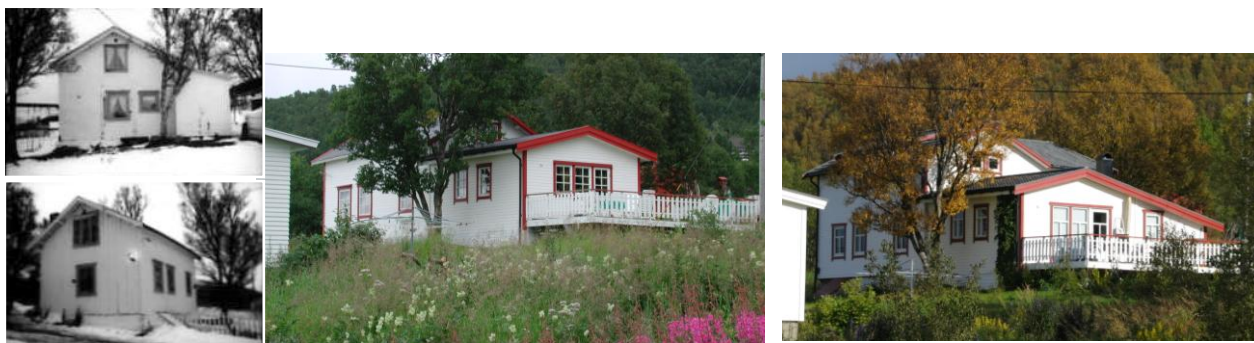
1902-1201-022. Bolighus i bynært område. Opprinnelig våningshus for fiskerbonde, satt opp her av et eldre tilflyttet hus i 1899. I 1940-årene ble et lite bislag på baksiden erstattet av et større. I 2001 var huset forlenget med et lavere tilbygg med stor veranda (foto i midten). I 2006 er det videre utbygd og påbygd en etasje. Det lille fiskerbondehuset begynner å bli vanskelig å kjenne igjen. Endringen er klassifisert som type A.

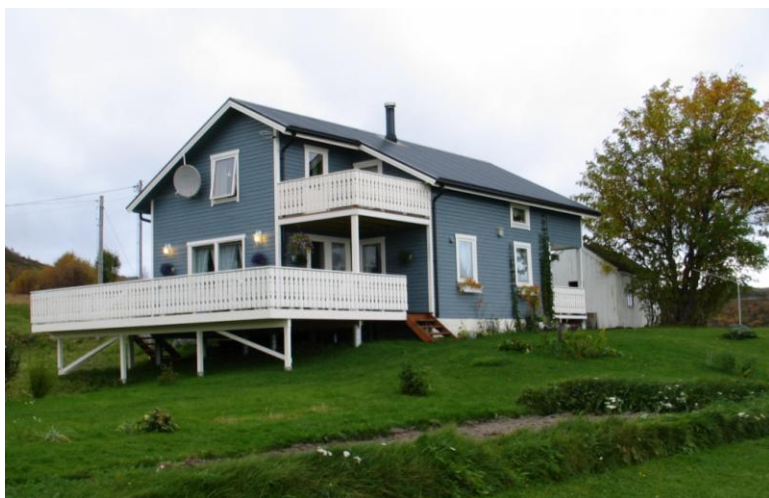
1902-4504-011. Dette var opprinnelig et lite våningshus på småbruket til en fiskerbonde på Rebbenesøy. Det skal være satt opp ca. 1890. I 2006 har det skiftet ham, det er bygd på og utvidet. Ennå kan det opprinnelige huset så vidt spores i fasaden. Endringen er klassifisert som type A..

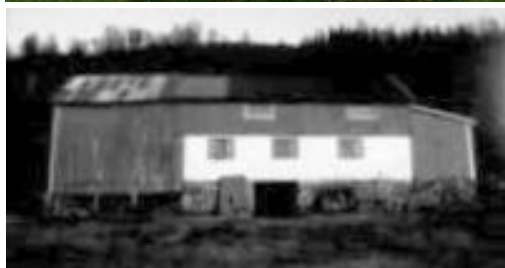
1902-1502-007. Dette bruket på Kalsletta var blitt vanlig boligeiendom ved registreringen i 1992, og fjøset i bruk som vedskjul. Den er nå pusset opp, og samtidig forkortet ved at løa er revet – endringsstatus er B. Den er en av få driftsbygninger som er endret i 2. omverv.

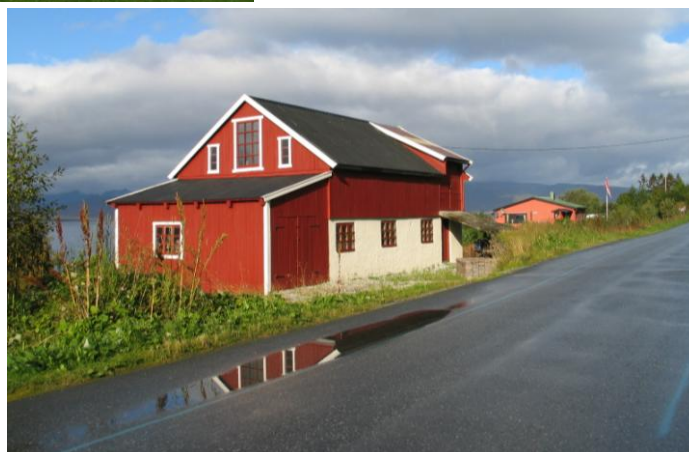
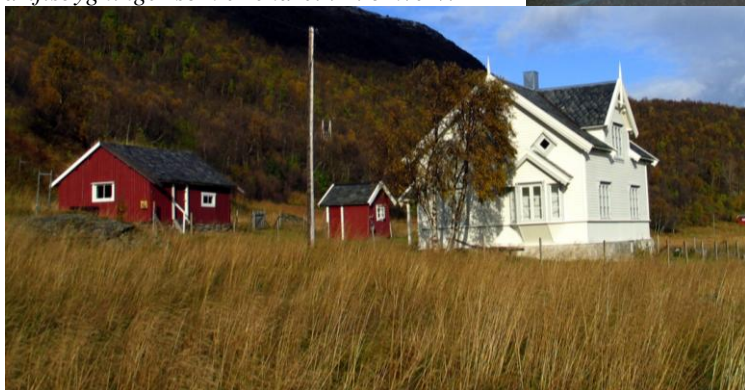
1902-4508-017. Sjø/stabbur på Grøtnes. Det er pusset opp siden SEFRAK-registreringen i 1992 med ny kledning og nytt tekke. Endringsstatus er C.

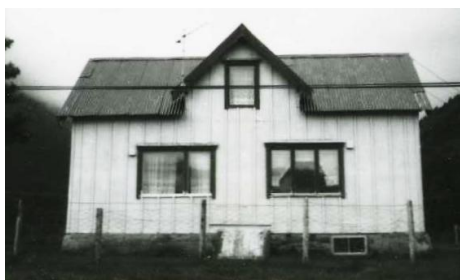
1902-4403-015. Tidligere våningshus på småbruk for fiskerbonde ved Kaldfjorden. Ved registreringen i 1992 var det blitt feriested. Huset skal være gammelt, trolig flyttet flere ganger før det ble satt opp her i 1860-årene. Takløftet kom på i 1938. Etter 2001 har det blitt pusset opp og bygd ut i bredden. Det har fått et stort karnapp på fasaden, ny veranda og liggende kledning, før var det vertikalt trepanel og plater. Da det gamle huset fremdeles er kjennbart, er det klassifisert som endringstype B.

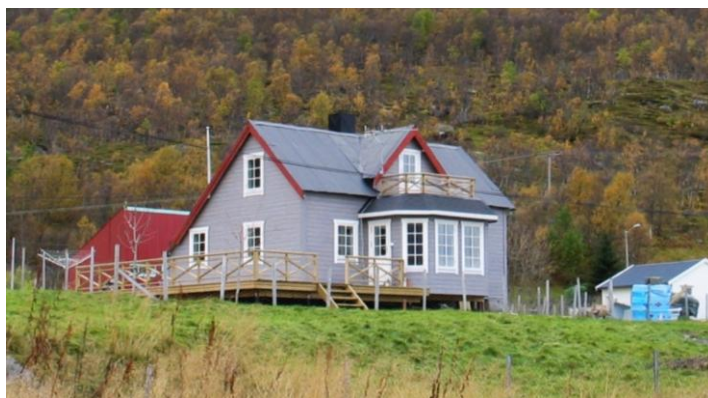
1902-4002-013. Fiskerbondebruket ved Straumsfjorden var nedlagt og i bruk som feriested ved registreringen i 1992. Siden da har det endret status. Det er pusset opp, tilbygd og har fått veranda. Endringen er klassifisert som type B.

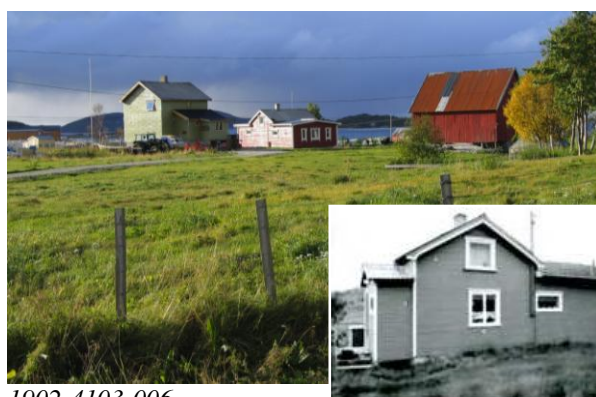
1902-4103-006. Det eldste våningshuset på småbruket på Brennsholmen var opprinnelig ei lita toromsstue. Soverom og bad ble bygd til på den ene langsiden tidlig på 1970-tallet. Nå er huset bygd videre ut på motsatt side. I forhold til situasjonen ved registreringen i 1989 er endringen klassifisert som type B.

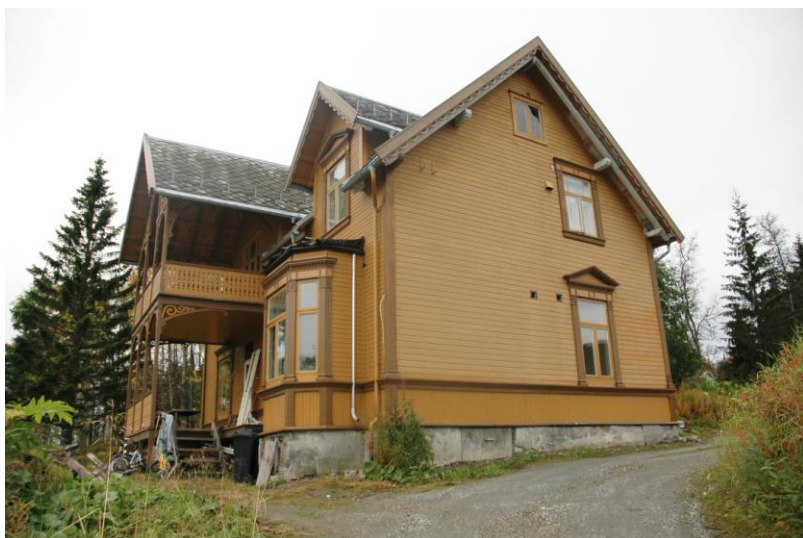
1902-0123-008. Villa fra slutten av 1800-tallet i villabeltet på høyden over bykjernen. Ved SEFRAK-registreringen i 1992 hadde det en blanding av funkis- og husmorvinduer, og eldre dekor rundt vinduer og dører var fjernet. I 2001 var en restaurering kommet i gang, vinduer og dører var satt inn eller skiftet, og skjelettet til en ny sveitserveranda var på plass (foto til venstre). I 2006 var dekoren kommet tilbake på verandaen og rundt vinduer og dører. Men iflg. eier var det fremdeles mye arbeid som sto igjen!

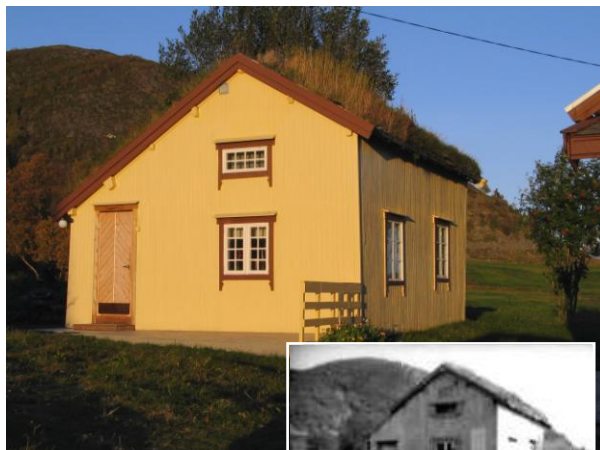
1902-4101-008.

Bu eller sidebygning på fiskerbondebruk ved Straumsfjorden. Den er en av de større med rom for bryggerhus, overnatting, bu og tilbygd sjå. Ved registreringen i 1990 var huset i dårlig stand. Det er nå pusset opp, sjåen fornyet og hele taket torvtrekt. Status er endringstype C.

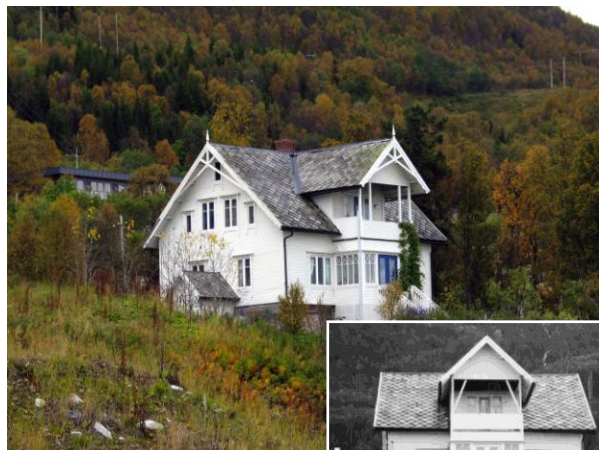
1902-1501-021

Huset er trolig bygd sist på 1800-tallet, og var da våningshus på et fiskerbondebruk ved Tromsøysund. Nå står det som et eldre bolighus i utbyggingsområdet nær byen. Eldre uthus er borte. Det var endret noe like før registreringen i 1992, men er nå pusset opp på nytt, med rikere sveitserstildecor. Status er endringstype C.

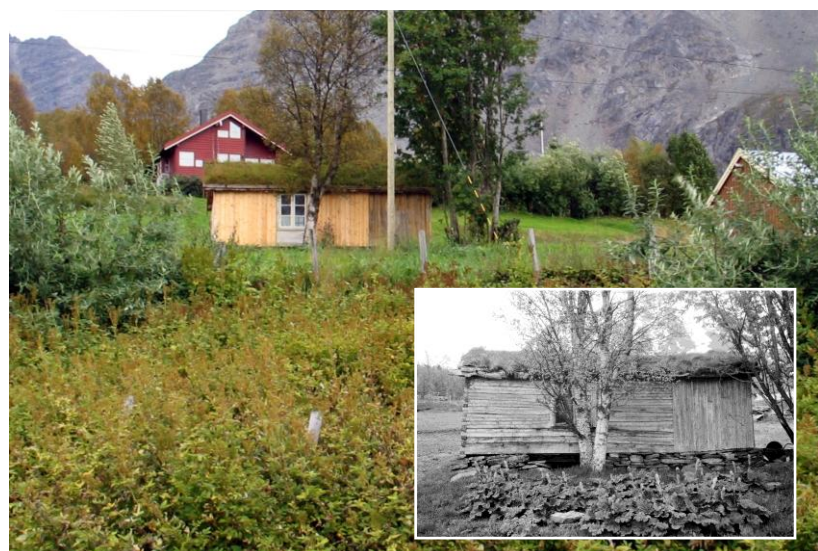
1902-3302-002. "Gammelbua" i Holmbukt med nytt våningshus i bakgrunnen. Huset ble bygd på 1800-tallet og skal opprinnelig ha vært del av et bolighus, men i de siste årene har det vært i bruk til lagring av diverse. I 2001 var torven tatt av taket, og huset bar preg av at en oppussing var på gang. Hele huset er nå kledd og det er lagt nytt tak, en endring kategorisert i endringsklasse C. Foto: SEFRAK 1993 og 2006.

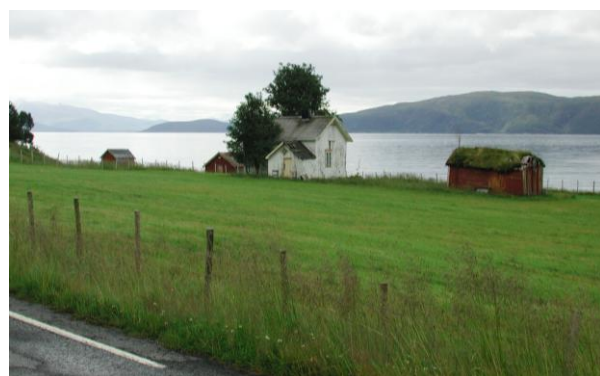
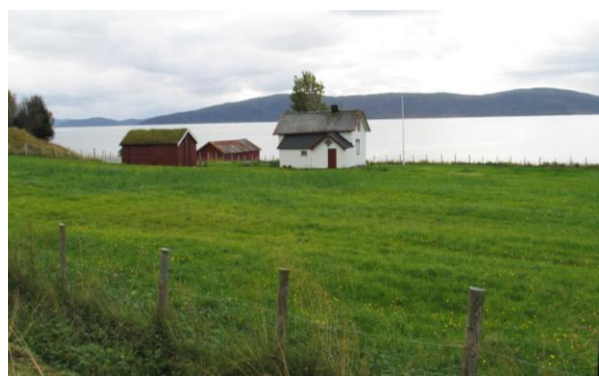
1902-4102-13,14,15. Småbruket Nergård ved Malangen var nedlagt og bebyggelsen bar i 2001 preg av å ha vært lite brukt, særlig var sjåen i ferd med å bli dårlig, men også våningshuset (foto til venstre). I 2006 er husene under oppussing. Våningshuset har samtidig fått et mindre tilbygg ved siden av bislaget, og inngår med endringsstatus B i undersøkelsen. Sjåen har fått ny plassering i tunet, og torvtaket er lagt på nytt. Nergård er satt i stand med støtte fra Norsk Kulturminnefond.

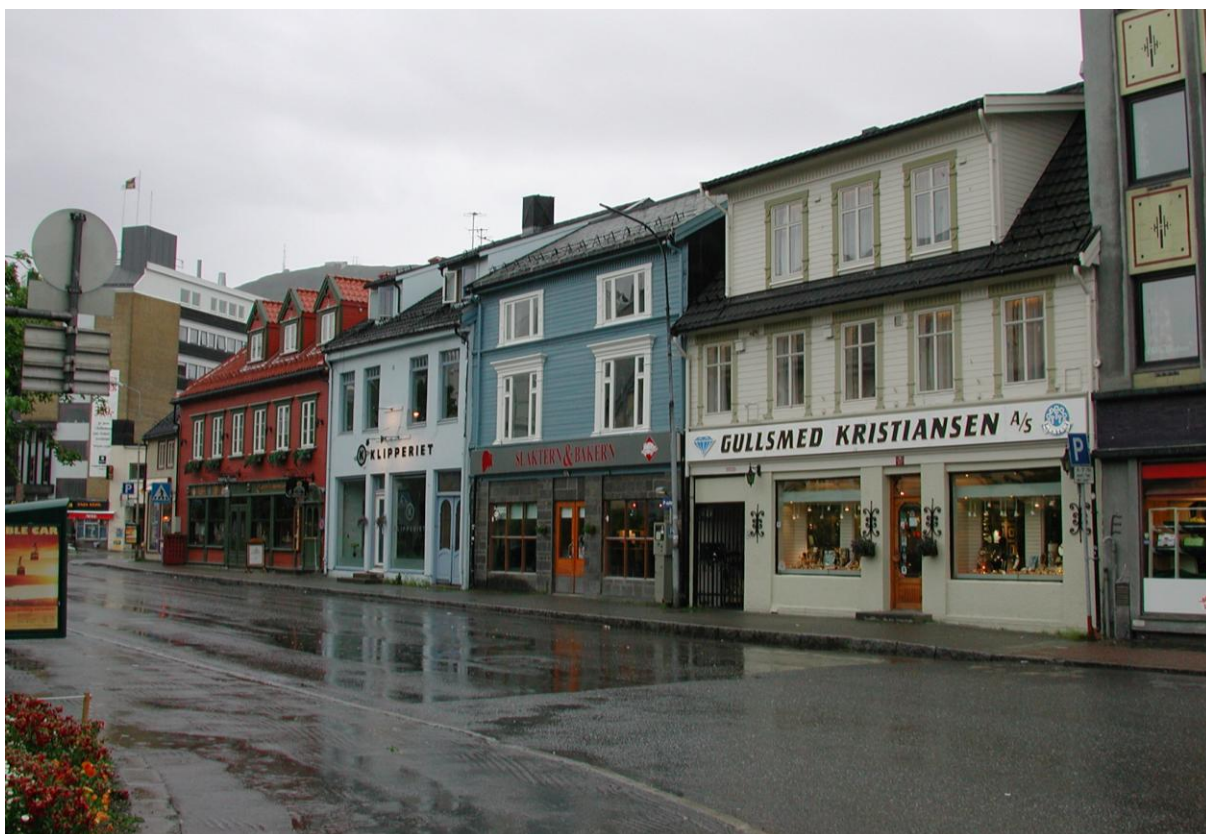
1902-0107-002, 003, 004, 005. Kirkegata 8–14. Over i 2001, under i 2006. Det har ikke skjedd noen endringer med husene over fem år, status er den samme. Store endringer hadde imidlertid skjedd før 2001, Kirkegata 8 (lengst til venstre) ble revet og erstattet av et nytt tilpasset hus. Kirkegata 14 er mest endret med en stor flat ark.

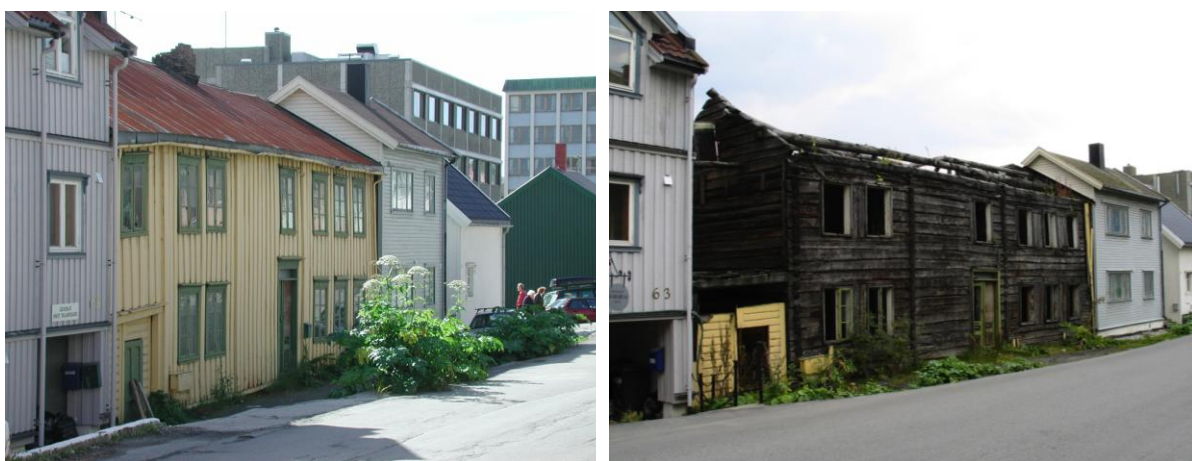
1902-114-031 032 033. Fotoene er fra 2001 til venstre og 2006 til høyre. På Vestregate 61 er kledning og takbelegg fjernet, bare skjelettet står igjen. Bygården skal være blant de eldste bolighusene i Tromsø, og var i 2001 blant de mest intakte bygårdene av denne typen, med original belistning og kledning. Det har lenge vært fremmet ønske om riving, men ennå i 2006 var situasjonen uavklart. I undersøkelsen inngår den nå som "Står" og "Truet".

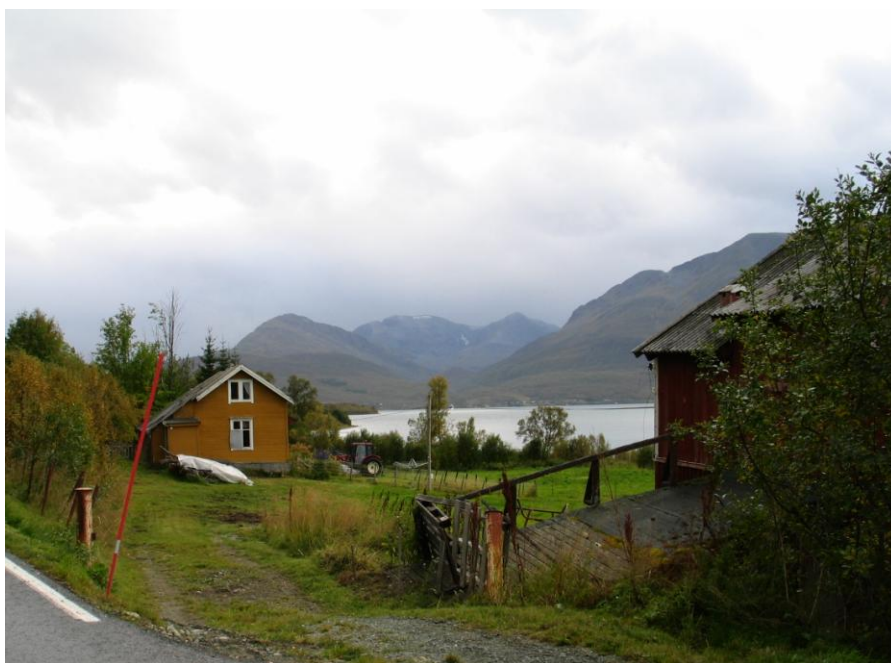
*1902-3302-001.
Stuebygning ved Sør fjorden i Ullsfjord. Huset var først skolestue i Lakselvdalen, men ble flytta hit før 1900 og tatt i bruk som bolig. Den var ikke i bruk ved registreringen i 1993, og tilstanden bar alt da preg av at den hadde vært uten funksjoner ei tid.*
